RAPPORT SUR LES TRAVAUX EXECUTES  
DANS LE GROUPE D'ANGKOR PENDANT LE MOIS DE JUILLET 1954

RAPPORT JUILLET 1954

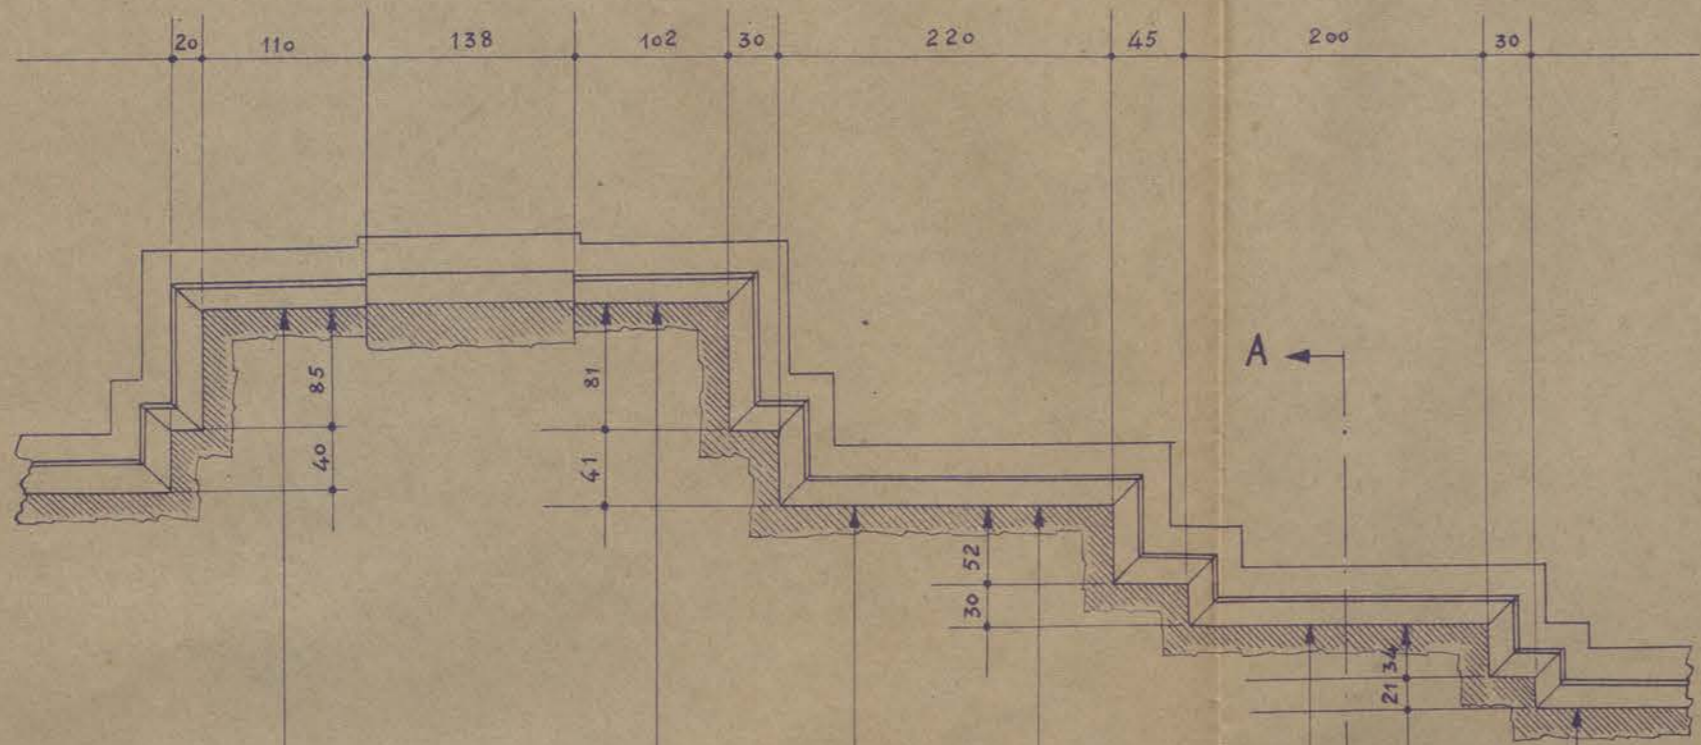
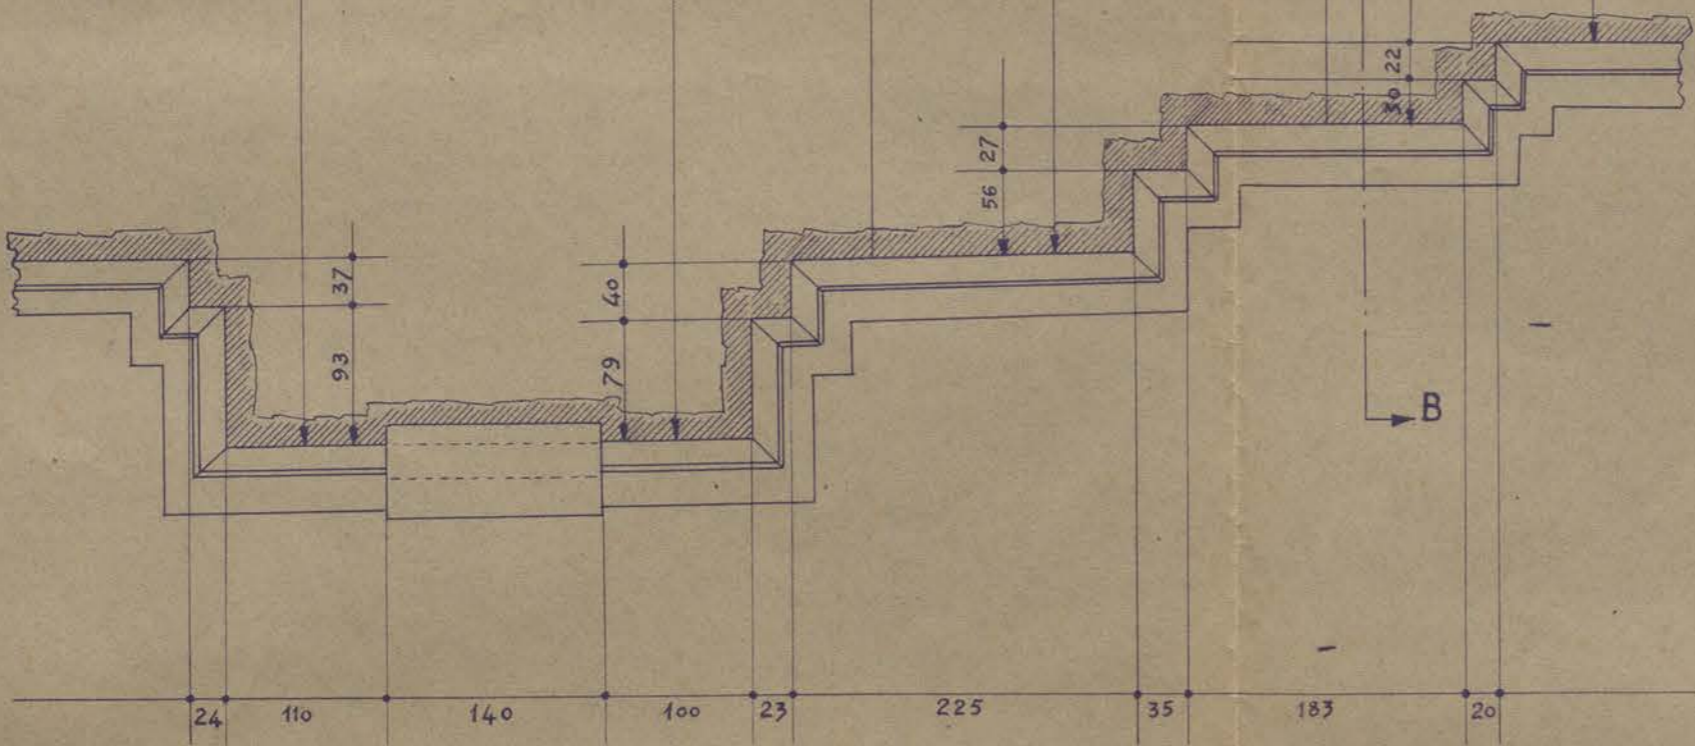
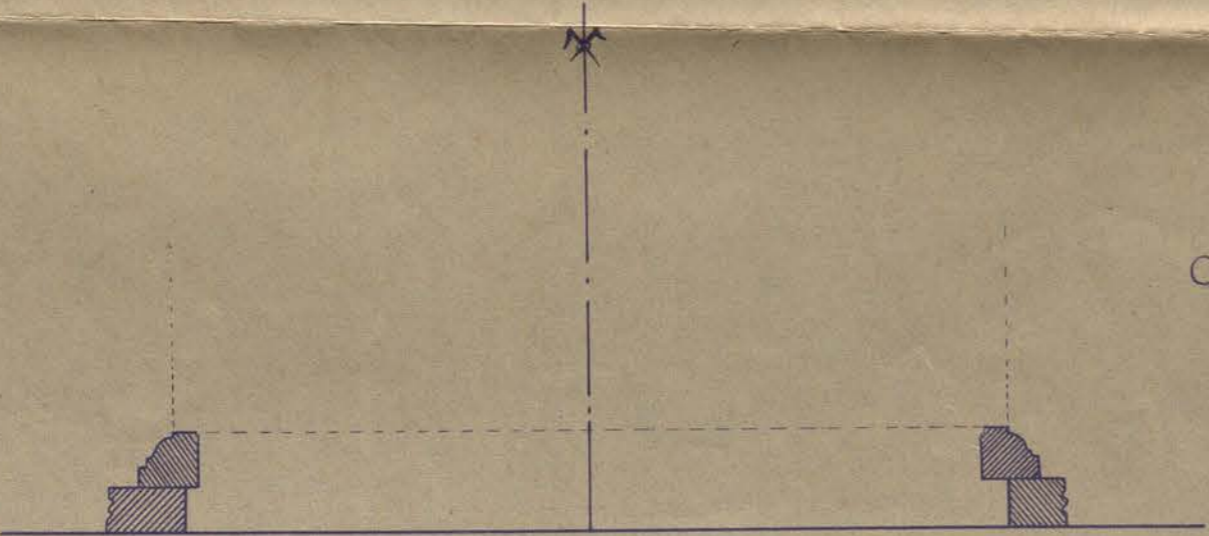
THOMMANON MANDAPA

Après une première repose du soubassement, côté Sud et côté Nord, suivie de redéposes partielles, certains blocs n'étant plus jointifs, nous avons réussi la repose définitive et correcte de deux assises des deux soubassements Nord et Sud. Sur les photos n° 7480 et 7481, on distingue les cales maintenant de niveau et équilibrant les blocs. A la fin du mois, une troisième assise des soubassements Nord et Sud était partiellement en place. Cette troisième assise entièrement reposée, nous allons pouvoir procéder au bourrage de la sous-face des blocs de la première assise, bourrage constitué d'un mélange de mortier et de poussière de latérite, afin que le blanc du ciment ne souligne pas la reprise.

RELEVÉ DE LA REPOSE DES 2 PREMIÈRES ASSISES DU SOUBASSEMENT
