Siem Reap 1 Décembre 1917

Rapport sur les Travaux exécutés dans le Groupe
d'Angkor pendant le mois de Novembre 1917

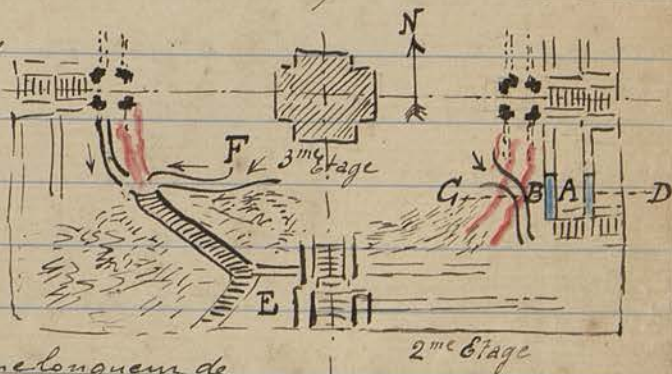
Bapuon — La violence des pluies a accentué le mouvement de dislocation de la terrasse supérieure déjà commencé à la fin du mois précédent : ce mouvement qui s'était traduit par de larges fissures (en rouge ci-contre) a provoqué la chute de la partie haute du soubassement de la face Est en A (bleu) sur une longueur de près de 4^m. Des Contreforts pleins en béton armé qui

épanlaient les parties basses du dit
soubassement ont empêché ces
dernières d'être entraînées par le mouvement:

ils ont été légèrement crevassés par le choc

des pierres en tombant et un des pieds droits

supportant la petite galerie du 2^{me} Étage a lui-même

quelque peu souffert. L'écroulement de la partie A a fait

descendre la bordure du 3^{me} Étage de B en B'.

Un massif de blocs de grès disposés en gradins vient
remplacer la partie du soubassement tombé A et
contrebuter les terres de la partie supérieure.

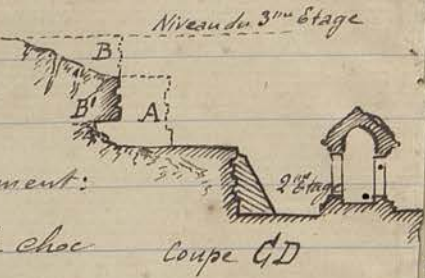
Dussitôt que le travail a pu être repris sans danger une
équipe de 18 coolies s'est occupée des travaux qui s'im-
posaient d'urgence: d'abord un blocage à sec en
lâterite et grès pour soutenir le socle d'échiffre de
l'escalier central sud au 2^{me} Étage (En E sur le
schéma au verso) Cette partie fortement ravinée par les
eaux de pluie aurait fini par mettre en péril l'escalier
déjà déversé de ce côté. Ensuite une rigole nouvelle F
a été aménagée sur la terrasse supérieure pour
remplacer l'écoulement d'eau qui aboutissait au milieu
de la Coulee de terre. Les eaux sont ainsi raménées dans
l'escalier en pierre qui servira d'évacuation pour
tout l'angle S.O. de la terrasse supérieure.

En même temps les parties fissurées du sol du 3^{me}
étage étaient bouchées avec de la lâterite concassée
et damée et les parties de dallage en grès qui subsistent
réparées et remises de niveau avec les pentes nécessaires.

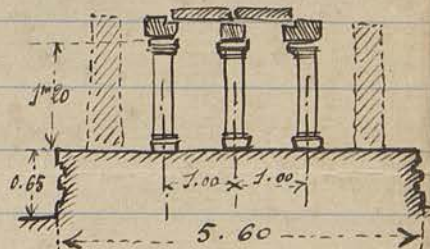
Les colonnes médianes se sont trouvées pour la plupart en beaucoup plus mauvais état que les colonnes latérales: plusieurs manquent et sont remplacées par des pierres rectangulaires placées debout. Ces colonnes ont été taillées d'un diamètre trop faible pour la charge qu'elles devaient supporter. Le peron de l'édifice cruciforme - de même que le peron du Bapuan - part du dallage surélevé qui supporte la base des colonnes.

Ce subsossement a donc été prévu lors de la construction du monument. Il en résulte que l'on peut conclure à 3 états successifs pour cette Chaussée, ce qui est bien conforme à la méthode de tâtonnements, d'essais et reprises des Constructeurs Khmers.

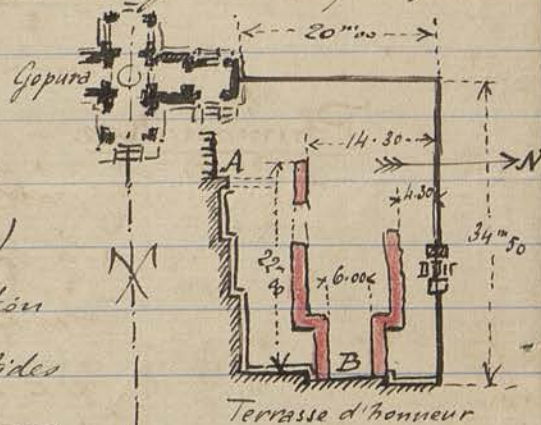
Terrasse d'honneur et Terrasse du Roi lepreux. — Une équipe de 17 coolies a terminé le dégagement de la Courrette N derrière le perron d'honneur. Cette courrette présente quelques divergences avec sa symétrique du côté sud : d'abord par la présence de fondations de murs en laterite (en rouge ci-contre) et ensuite par une interruption du motif des Garudas cariatides qui décore le mur de la terrasse

à environ 10^m00 du perron du Gopura E du Plimanakas en A. A cet endroit les pierres sont taillées comme si le mur devait se retourner à angle droit vers le nord.

En B le mur de soutènement de la terrasse n'a pas de décoration dans la partie basse comme dans l'attente d'une construction qui viendrait le masquer. Le dallage en grès de la terrasse d'honneur vient se poursuivre jusqu'au perron de l'entrée N du Gopura.

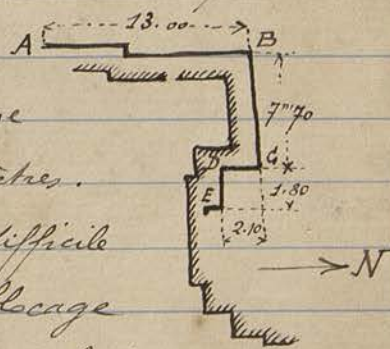
La reprise de la fouille de la Terrasse du Roi lepreux montre à ce jour le mur intérieur décoré de bas-reliefs ABCDE sur une longueur développée de près de 24 mètres.

Le dégagement se continue, assez difficile dans les parties basses par suite du blocage en laterite qu'il faut attaquer avec le pic.

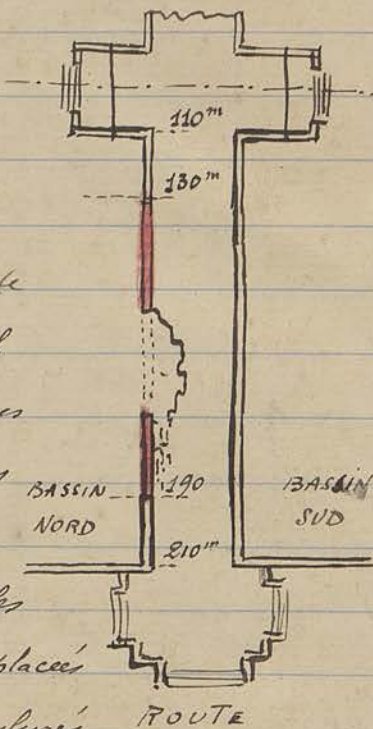
L'examen du mur de soutènement de la moitié O de la Chaussée montre sur une longueur d'environ 60^m (voir rouge ci-contre) une reprise effectuée de façon très grossière avec des blocs mal taillés et des joints irréguliers et larges qui franchent sur les parties anciennes fort bien appareillées. Le dallage a dû être également refait, les dalles primitives enlevées et certaines remplacées par des blocs dont quelques uns moulurés ont certainement été détournés de leur destination primitive. Il sera donc nécessaire de reprendre les parties hautes du mur de soutènement n'offrant pas de résistance suffisante à la poussée des terres du remblai intérieur.

Chaussée d'Angkor Vat. La reconstruction de la Chaussée et le redressement du mur de soutènement étant terminés sur la face Sud les 24 Colonnes ont commencé après avoir miné les dalles encore en place à les déposer dans la partie fortement défoncée du côté Nord.
