Conservation du Groupe d'Angkor

- RAPPORT SUR LES TRAVAUX EXECUTES DANS LE GROUPE D'ANGKOR
PENDANT LE MOIS DE MARS 1940 -

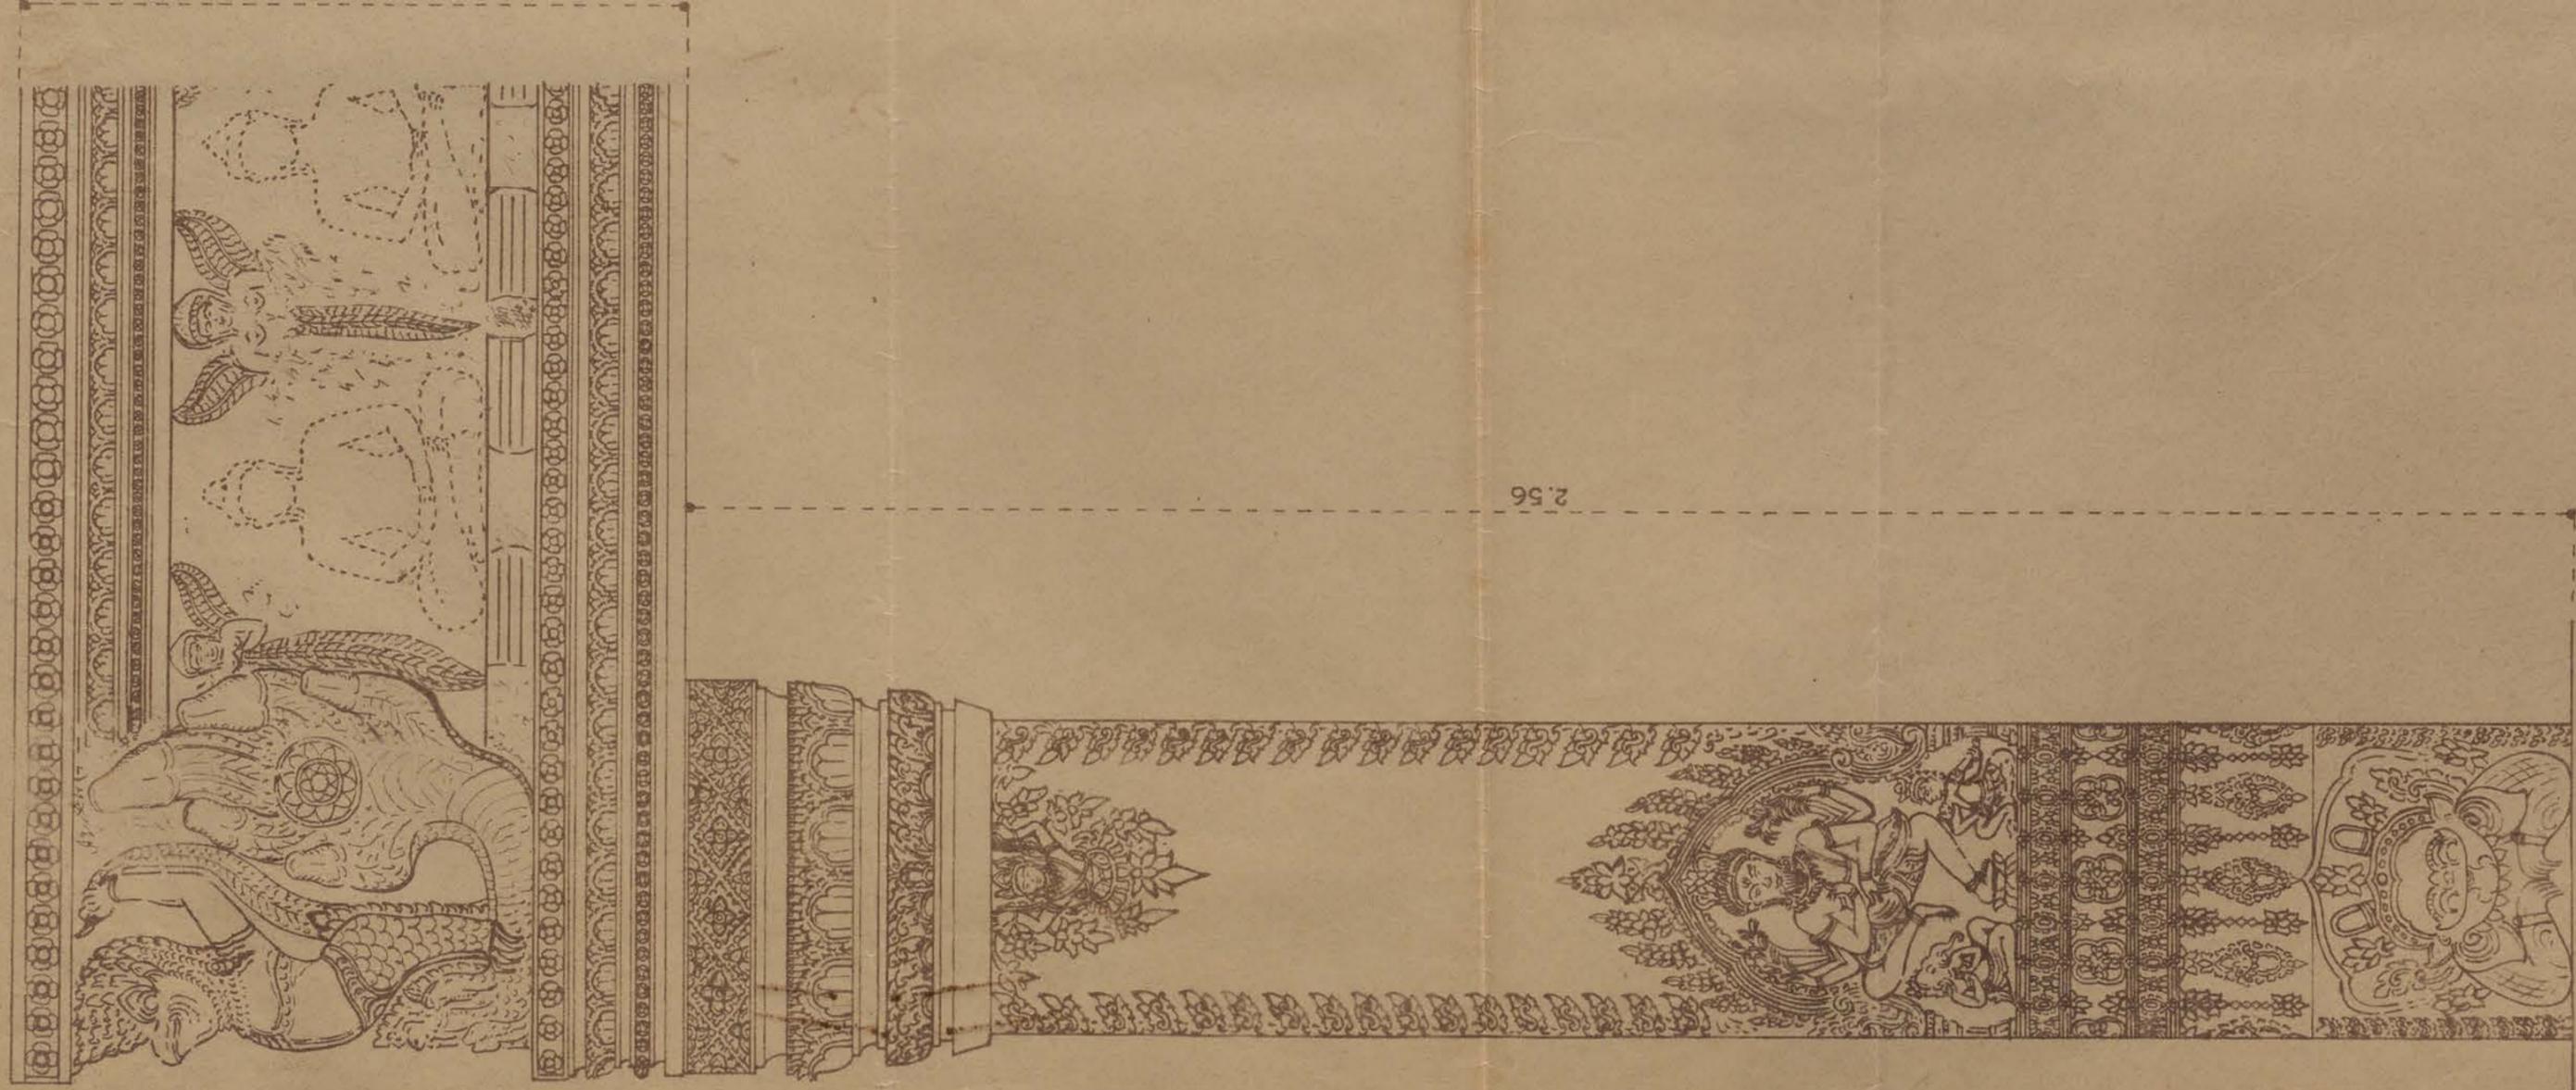
GALERIE EN CROIX DE 2: ENCEINTE, ACCOLÉE AU GOPURA I. EST
 - PILIER ET CORNICHE -

Nous donnons à titre documentaire le croquis d'un pilier et de la corniche de la galerie en croix de 2è enceinte accolée au gopura I.E.: nous en avons photographié les différents motifs au rapport de février (n°s 5473 à 5475).
