Conservation
d'Angkor

Le Conservateur du Groupe d'Angkor à
Monsieur le Directeur de l'Ecole Française
d'Extrême-Orient à Hanoi.

RAPPORT SUR LES TRAVAUX EXECUTES DANS LE GROUPE D'ANKOR
RAPPORT SUR LES TRAVAUX EXECUTES DANS LE
GROUPE D'ANKOR PENDANT LE MOIS DE JUIN 1932.

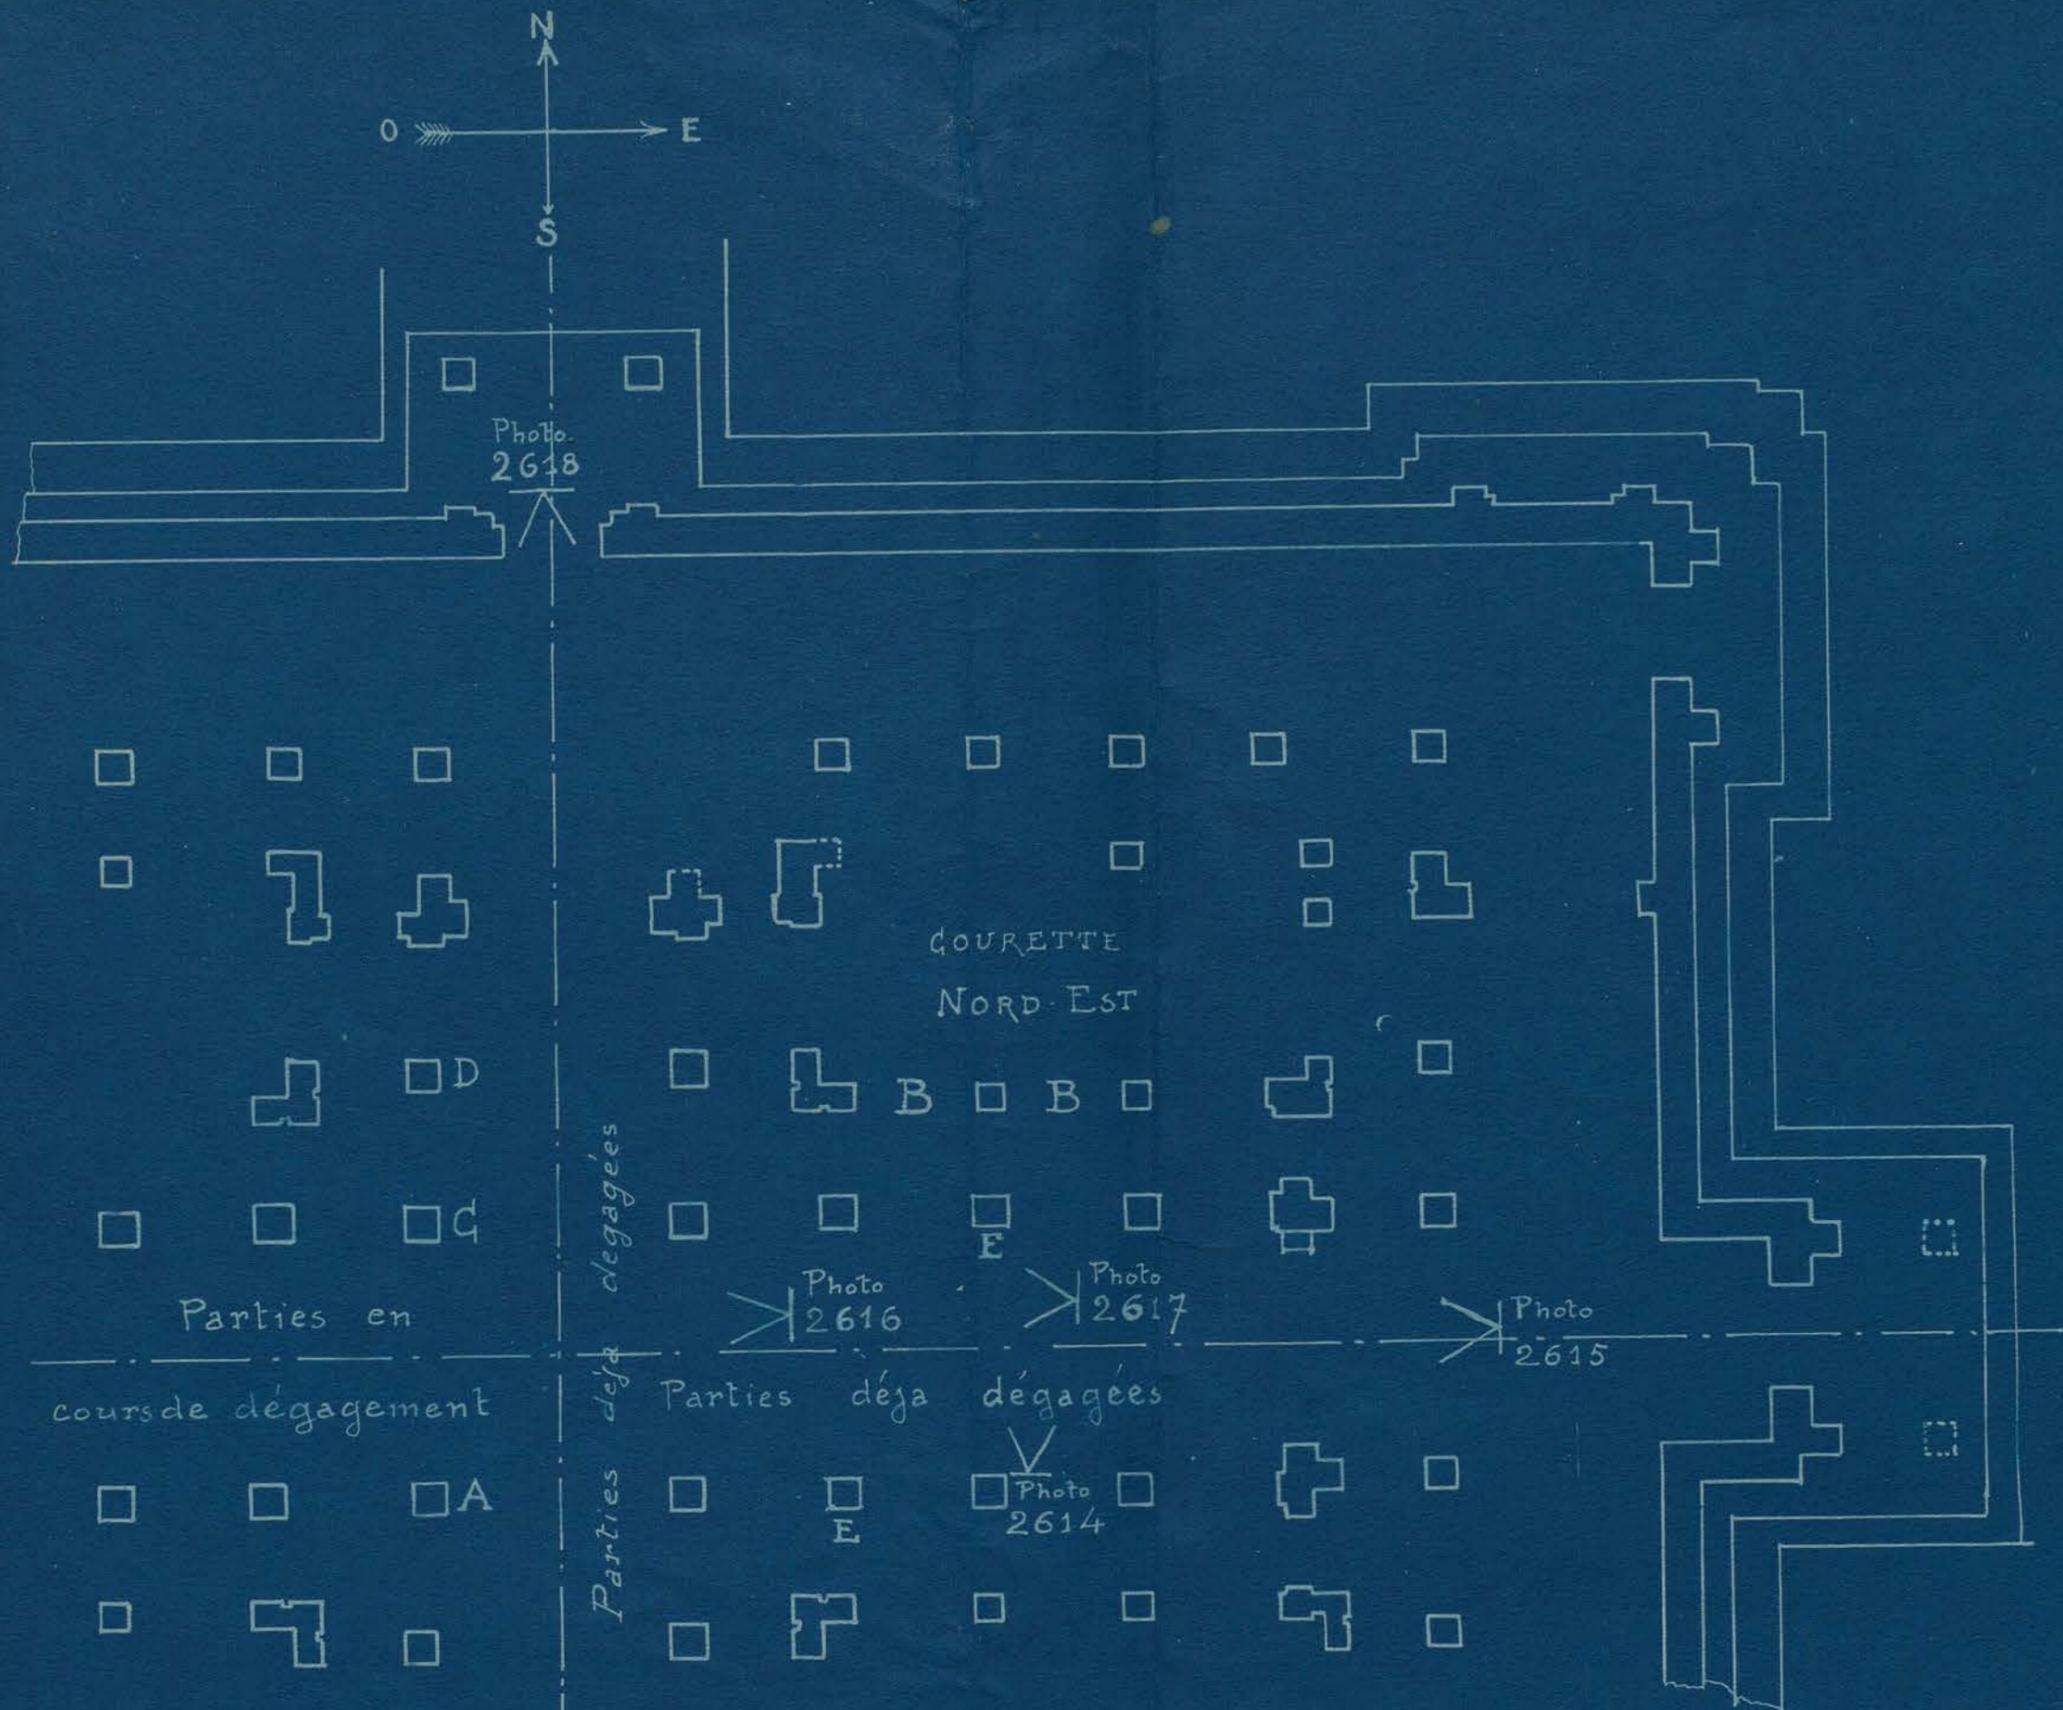
Croquis 17°1
(Rapport Juin 1932)

sur le sol en attendant ^{qu'ils soient} ~~être~~ redressés à leur place ancienne. ~~mais~~ et que nous travaillions surtout au Bayon et familiarisés avec le ~~travail~~ ~~de~~ ~~ce~~ ~~dernier~~ le pilier A (croquis n°1) dans l'angle Sud-Est de la partie centrale à sa base cassée et tellement morcelée qu'il faudra une sérieuse reprise en béton pour le faire tenir. ~~réfection de nos chantiers respectifs.~~

Les pierres d'architraves que supportaient ces piliers sont également mises de côté ainsi que les assises de 1/2 voûtes qui les surmontaient: cela permettra, quand on les remettra en place, de redonner à l'ensemble de ce bâtiment un peu de son aspect d'autrefois. Il n'est pas inutile de noter que cet édifice de plan un peu spécial qui a son similaire à Santây Kdei présente néanmoins avec ce dernier d'assez sensibles différences. Celui de Ta Prohm (non dégagé mais dont néanmoins on peut se faire une idée suffisante dans l'état actuel) se rapproche au contraire beaucoup de celui de Prah Khan. On a redressé ou remis en place les architraves de la demi-galerie au sud de la courette Nord-Est (photo 2614) en B sur le croquis 1.

- A = pilier cassé à la base
- B = architraves remises en place
- C = pilier dont un morceau et le chapiteau furent remontés
- D = pilier dont la partie haute a été remise en place
- E = piliers dont la base seule est en place

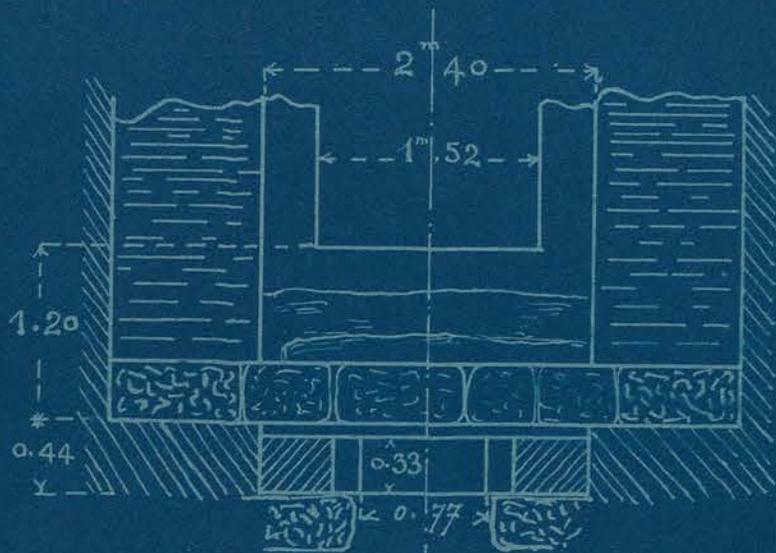
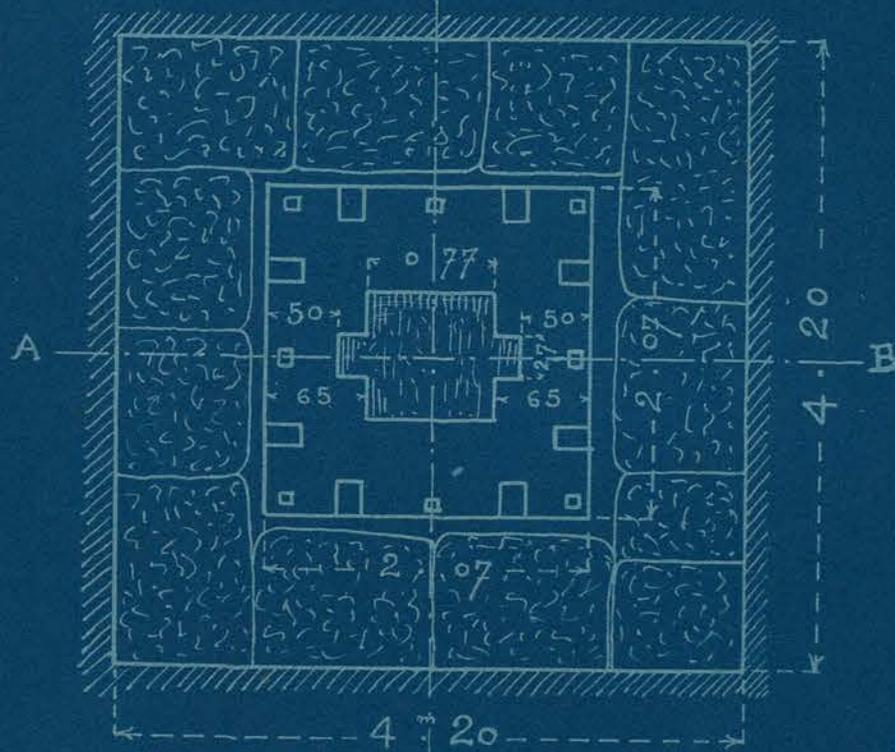
Croquis 17°2

Le dégagement de la cella a laissé voir sous les décombres qui l'obstruaient un dallage assez grossier en latérite à 0m76 de profondeur au dessous du seuil de la porte (croquis n°2). En dessous apparaît un second dallage en grès qui présente dans la partie centrale une cavité carrée très nettement délimitée figurant la dalle inférieure que l'on voit généralement à cette place pour recevoir la base du balañ, avec encoches et un trou médian (voir le plan sur le croquis n°2). Un sondage dans ce trou médian de 0m77 de côté n'a laissé voir qu'une terre sablonneuse grise mélangée à des résidus de charbons de terre assez nombreux. On a retrouvé dans les déblais de cette cella plusieurs morceaux de grès taillés, un petit balañ carré à profil habituel mais dont les faibles dimensions indiquent qu'il ne pouvait être in situ. En revanche une grosse pierre cubique de 48 c/m de côté sur 66 c/m de hauteur avec 17 alvéoles a sans doute appartenu au balañ central de cette tour qui est probablement celui retrouvé en morceaux à l'extérieur.

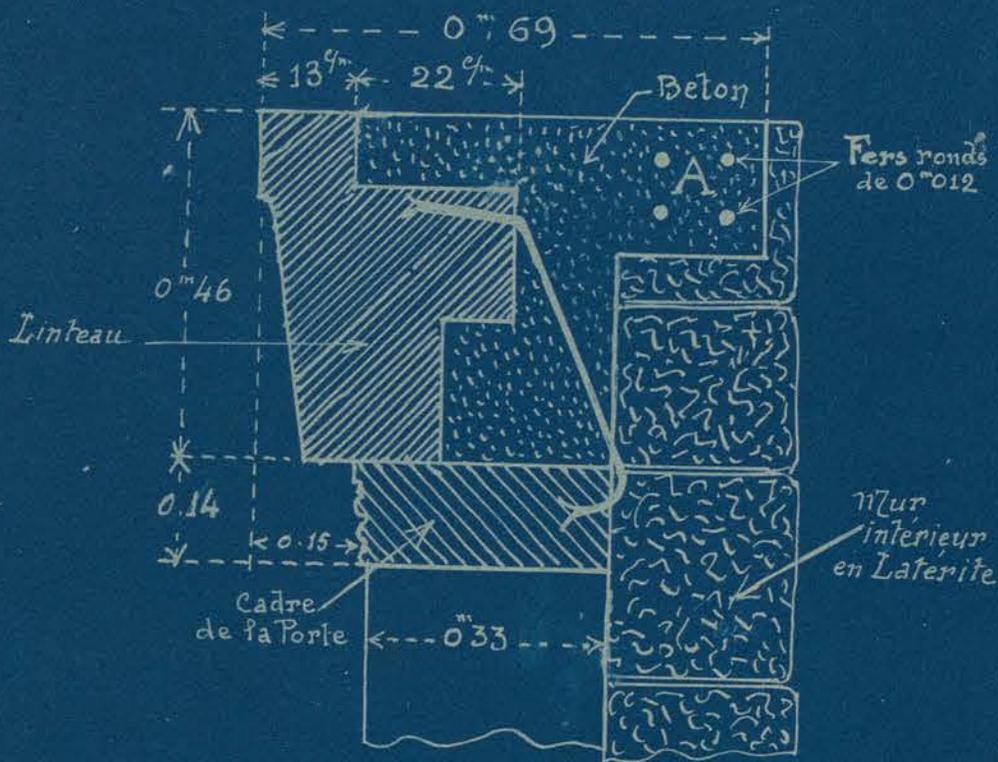
Bantay Srei
 Coupe sur le linteau de la
 Porte Est

Le linteau de la porte est, dont le cadre lui-même était morcelé et a dû être remonté avec des goujons en fer, était en porte à faux sur le cadre ~~supérieur~~ par suite de l'absence d'une des colonnettes formant support et de la bizarre façon dont les Khmers taillaient la face interne de ces linteaux. Au lieu de mettre les dalles en latérite qui venaient s'insérer, procédé des plus bizarres, derrière ce linteau ainsi découpé j'ai fait sceller des fers ronds venant accrocher le linteau sur le cadre du côté intérieur; (Le croquis n°3 rend compte de ce dispositif) puis j'ai fait noyer ces trois fers dans un béton de ciment. Une poutre en béton armé a encastrée dans le mur de chaque côté aide à supporter la charge supérieure. Les photos 2623 et 2624 montrent ce chantier en cours de travaux.

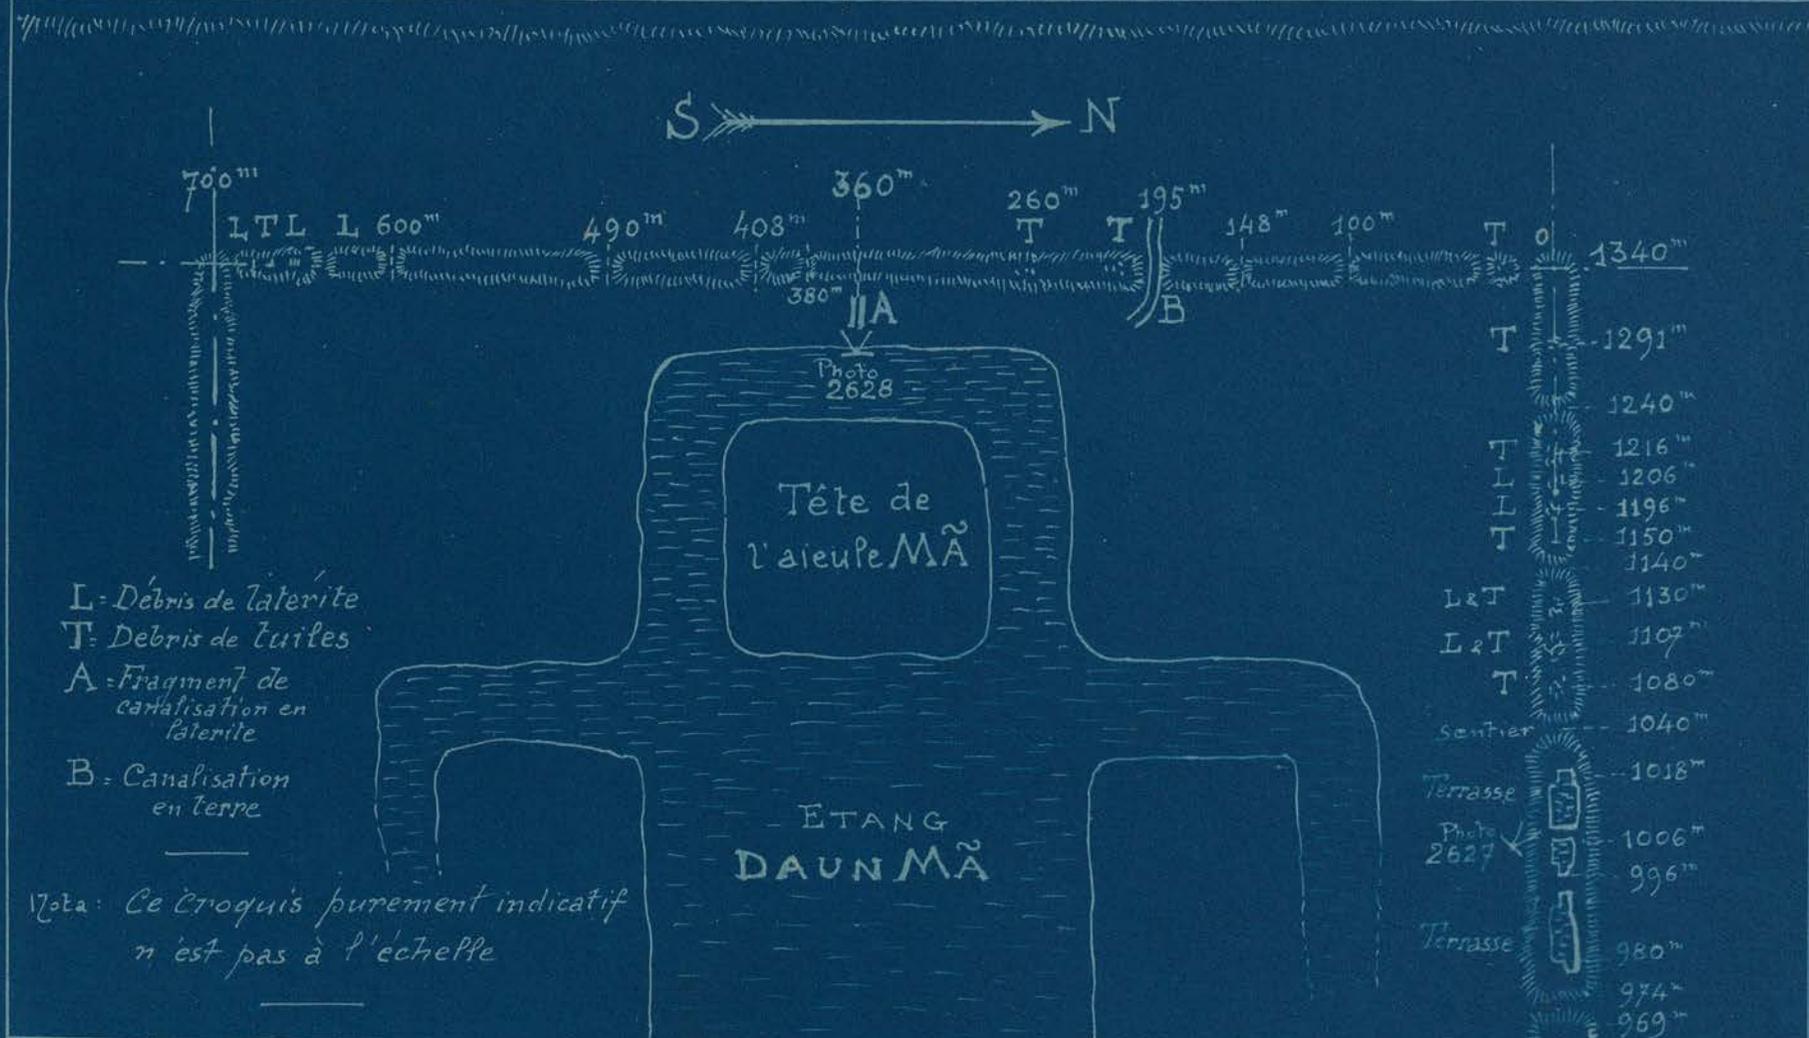
Croquis n° 4

Digues entourant l'étang Daun Mâ à l'Ouest du Palais Royal.- On a poursuivi le dégagement de la digue au Nord de Tep Franam jusqu'à l'endroit où elle s'interrompt (à environ 150 mètres du mur rempart Ouest de la ville) Le croquis n°4 donne le schéma de cette digue qui se retourne à angle droit pour suivre une direction Nord-Sud entre le rempart de la ville et l'étang Daun Mâ: après le premier kilomètre, en venant de l'extrémité Est, les pierres et massifs en terrasses rencontrés jusque là disparaissent et la digue elle-même se retrécit et perd de son importance: des débris de tuiles, assez nombreux, se rencontrent seulement à proximité de son extrémité Ouest.
