REPUBLIQUE du CAMBODGE

ECOLE FRANÇAISE  
D'EXTREME-ORIENT

Il nous avions établi à la date du 2 septembre 1970,  
un rapport intermédiaire (n° 213/EG/70) exposant les travaux  
réalisés par la Conservation de juin à août 1970, pour  
faire connaître, durant cette période particulièrement  
critique, ce qu'il avait été possible de mener à bien  
malgré les hostilités. Le présent rapport reprend ces  
données afin de dresser un bilan complet des efforts  
déployés en 1970. CONSERVATION D'ANGKOR

## B A P H U O N

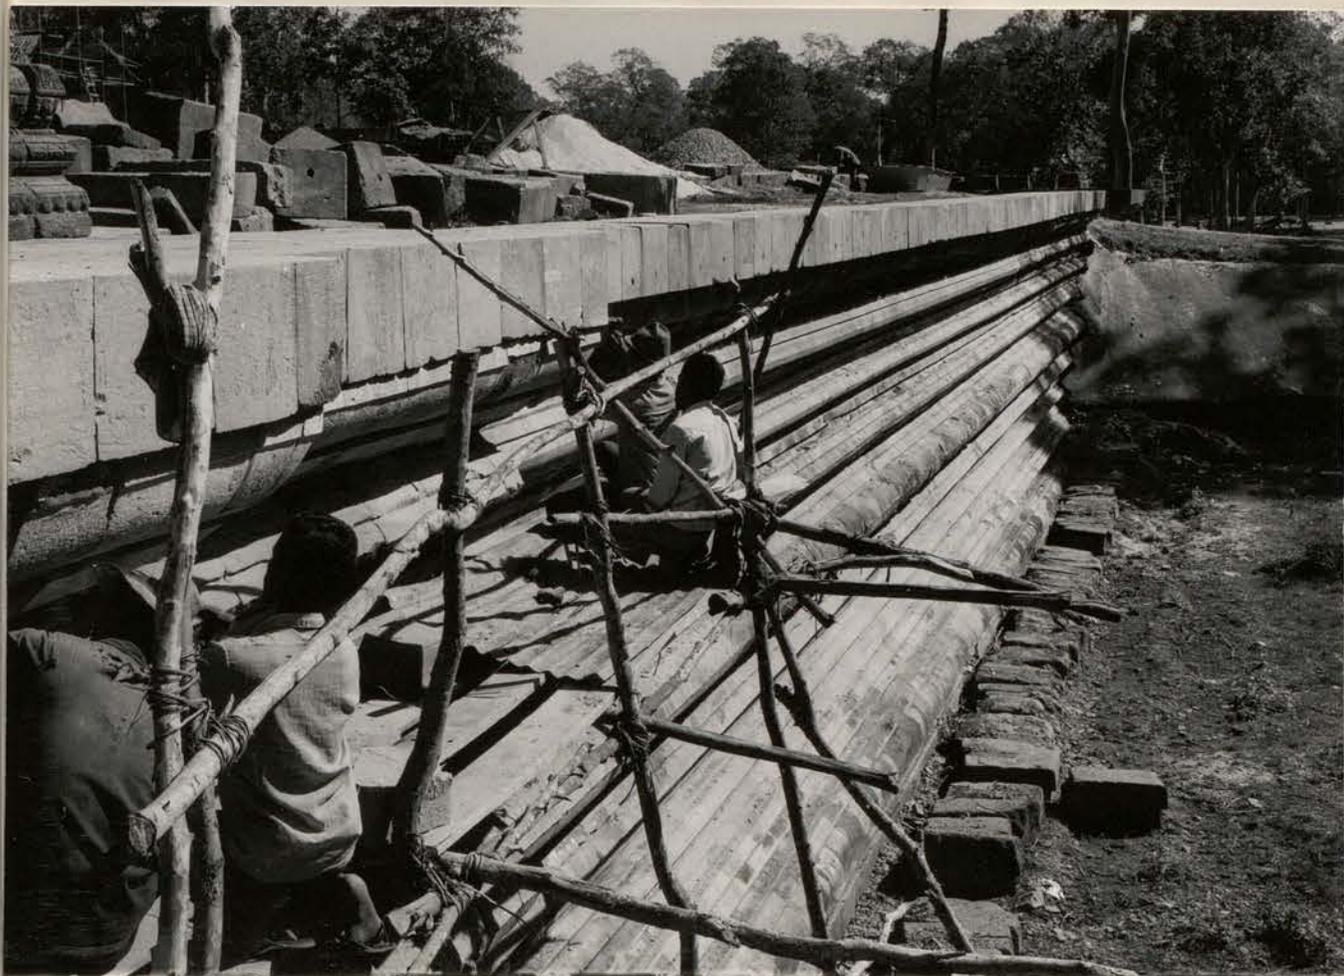
C'était là le genre de travail demandant de la seule main-d'oeuvre et que nous pouvions poursuivre dans les circonstances où nous nous trouvions. Une équipe a donc été remise à l'oeuvre dans ce secteur, et le couronnement était achevé en décembre (Cl. 6 x 6 n° 7835; Pl. 1 A).

- A - Temple-montagne, Premier étage, côté Sud, section Est (vue vers Est). Ravalement terminé des assises de couronnement; 25 décembre 1970 (cl. 6 x 6 n° 7835).
- B - Pavillon d'entrée III Est; face occidentale: frontons pignons remontés; 3 juillet 1970 (cl. 6 x 6 n° 10341).

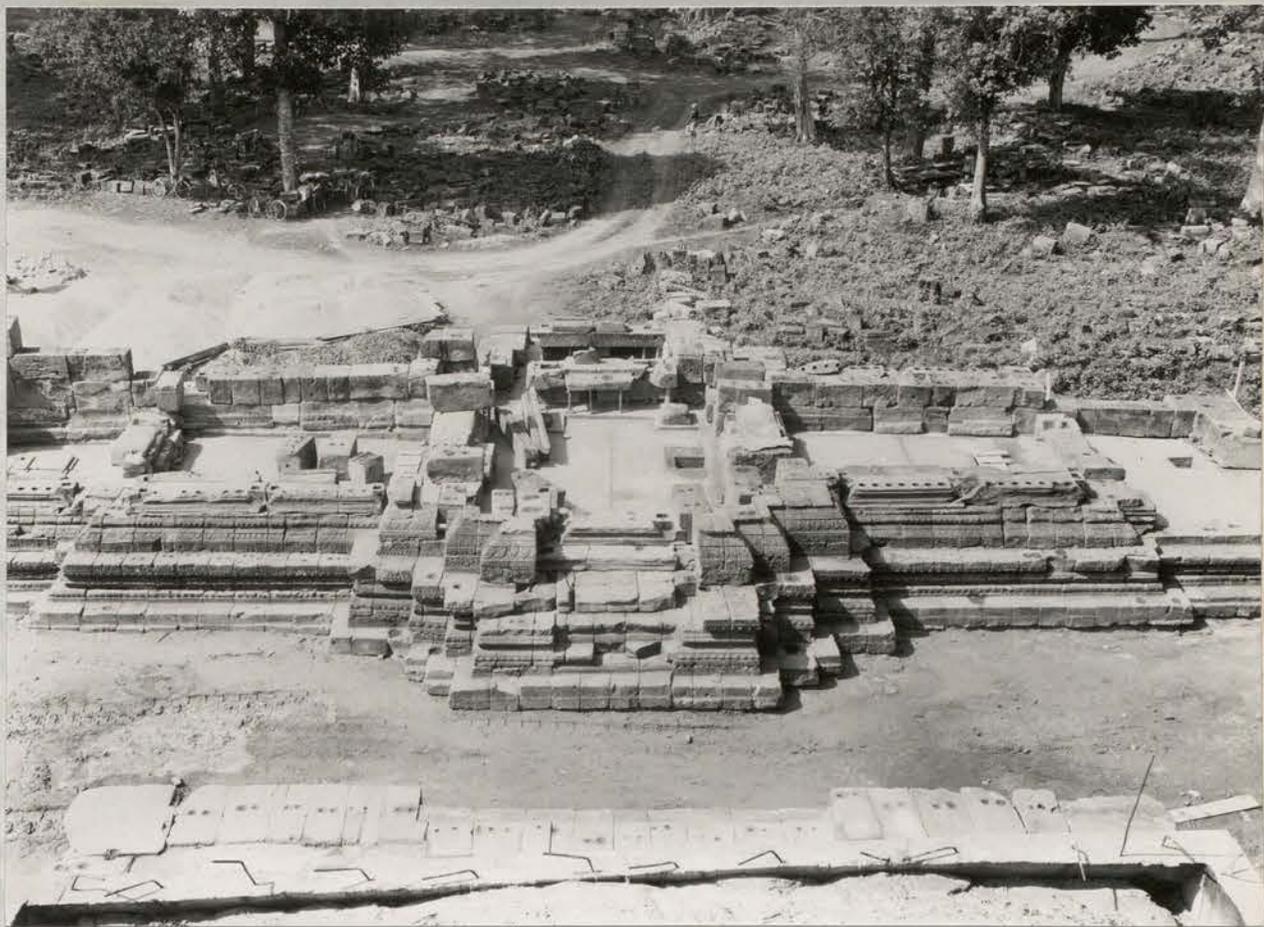
A - Pavillon d'entrée III Sud, vu vers le Sud. Remontage du socle et de l'assise de départ du corps; 27 mai 1970 (cl. 13 x 18 n° 12.279).

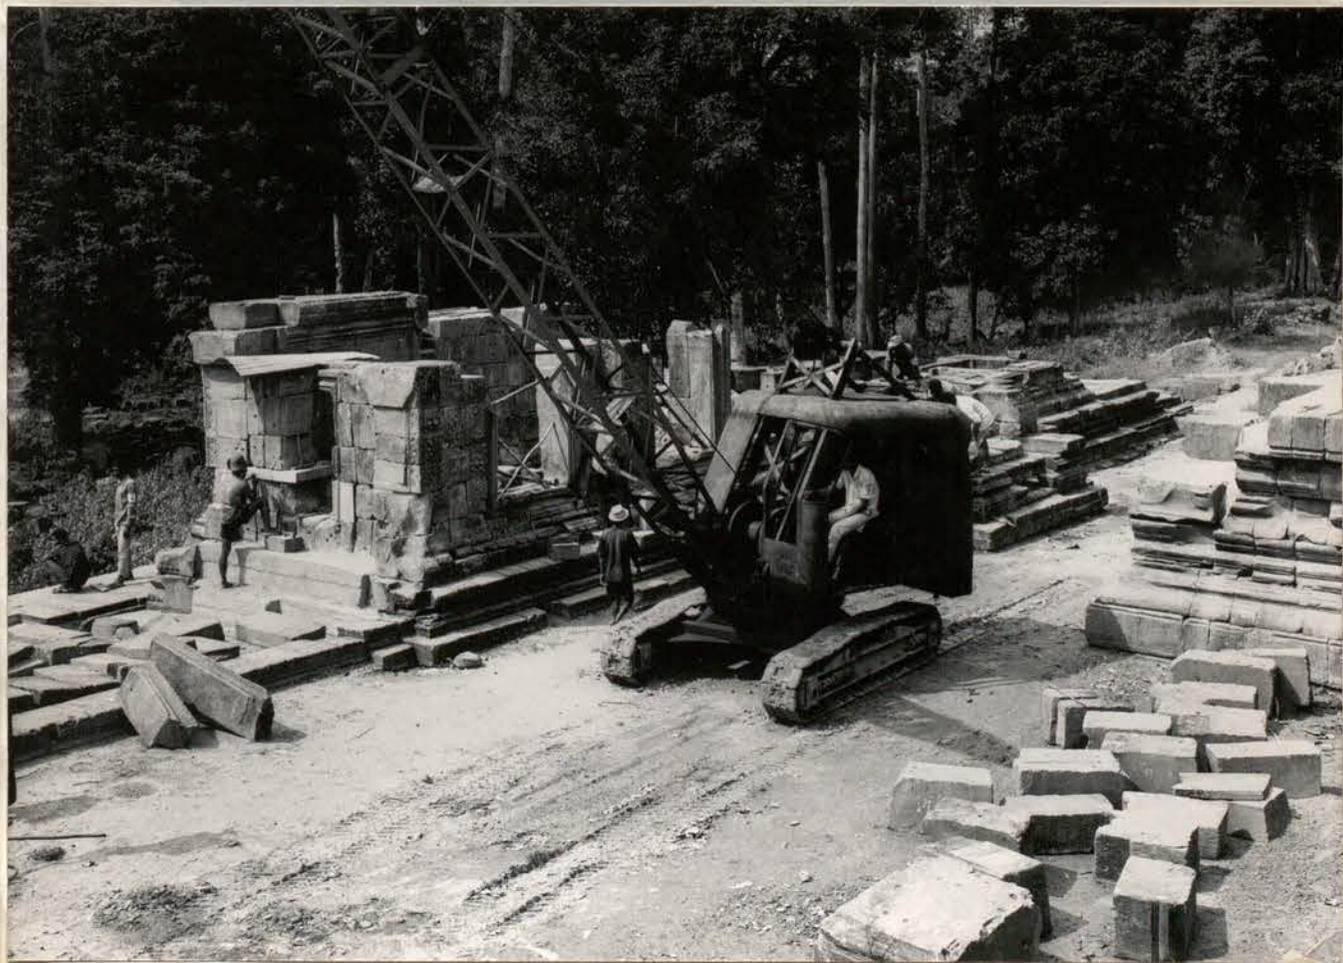
B - Remontage des ailes méridionales; 20 octobre 1970 (cl. 6 x 6 n° 7706).

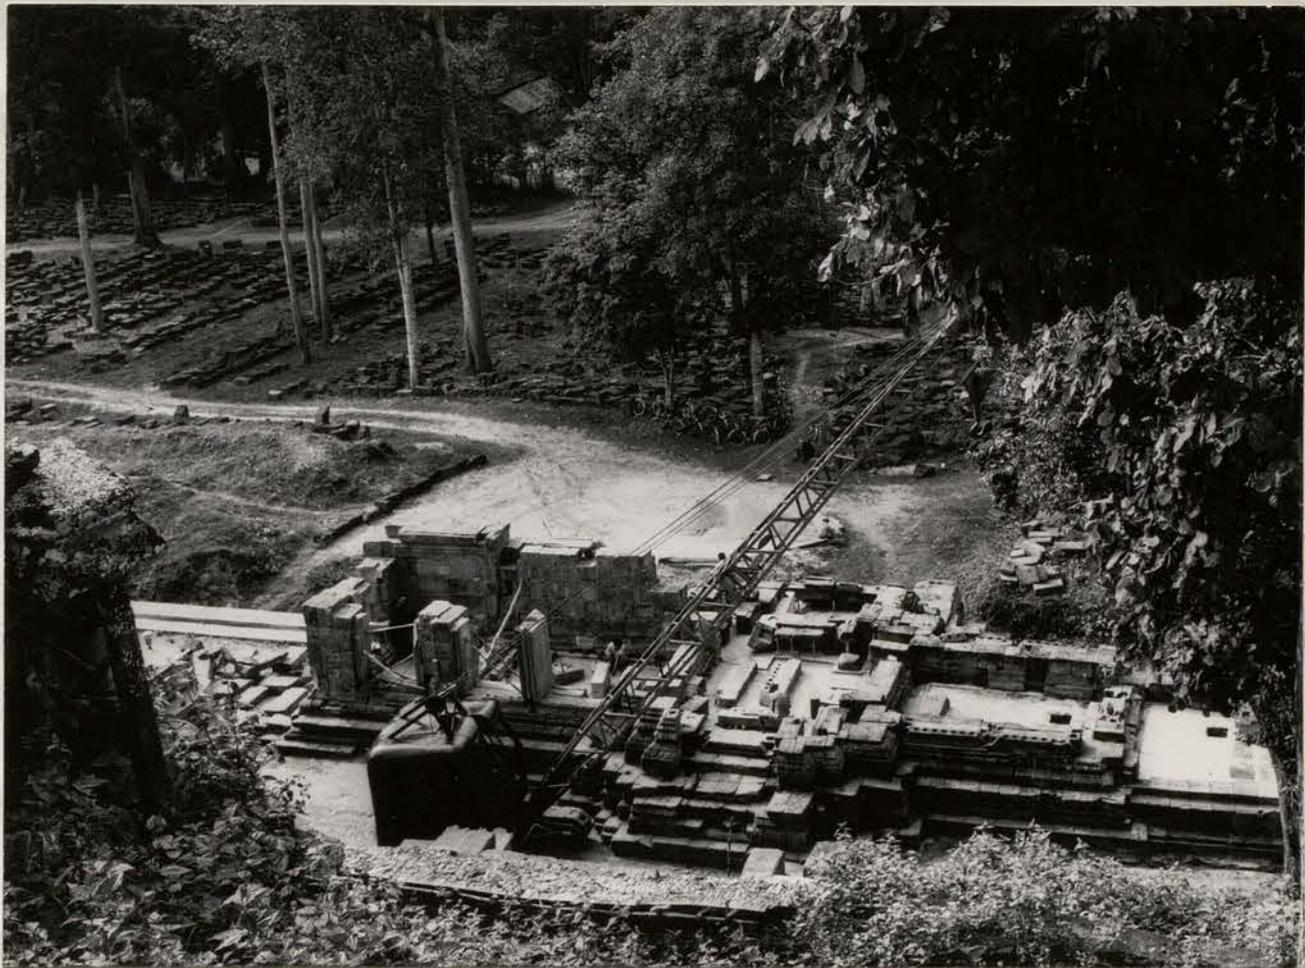
Malgré ces difficultés nous sommes parvenus à retrouver et à remonter l'essentiel de ces façades, dont les très belles sculptures ont ainsi repris vie (Ph. 6 x 6 n° 7734, 7829 et 30; Pl. 3 B).

- A - Pavillon d'entrée III Sud; état des travaux; 23 octobre 1970 (cl. 6 x 6 n° 7718).
- B - Ailes orientales reconstruites; façade Sud; 25 décembre 1970 (cl. 6 x 6 n° 7830).

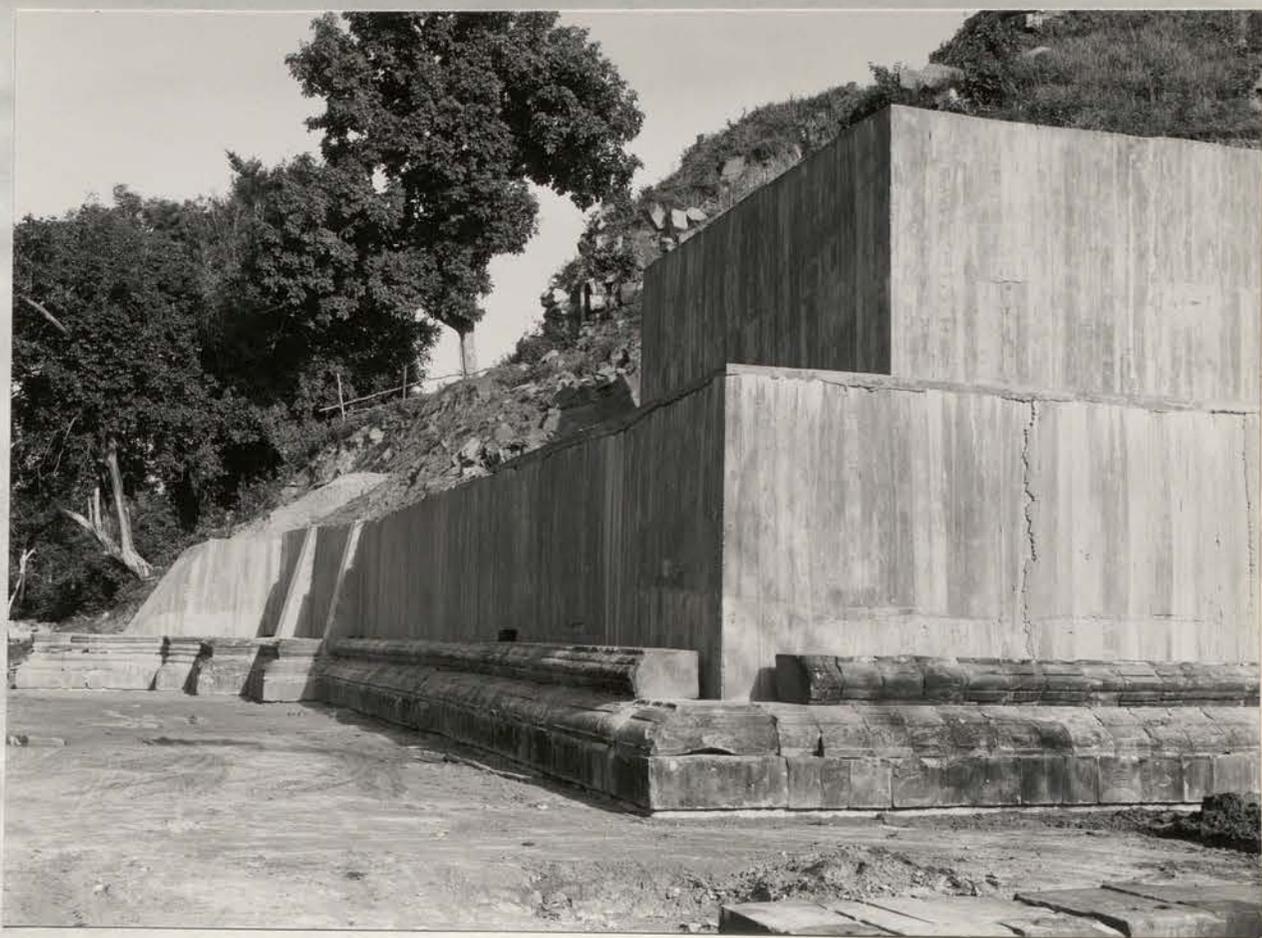
Simultanément, à la base de ce contre-mur nous aménagions le drain et la collecte des eaux vers la descente générale créée, en 1969, à l'Ouest du pavillon III Sud. Puis nous coulions la base et nous commençons le réglage des trois premières assises de l'angle Sud-Est, à partir de l'escalier axial Est jusques à (et y compris) l'escalier axial Sud. Tel était l'état de ces travaux en mai 1970 (Cl. 13 x 18 n° 12.269; Pl. 4 A).

A - Deuxième étage; angle Sud-Est. Contre-mur en BA contruit et réglage des trois premières assises; 14 mai 1970 (cl. 13 x 18 n° 12 269).

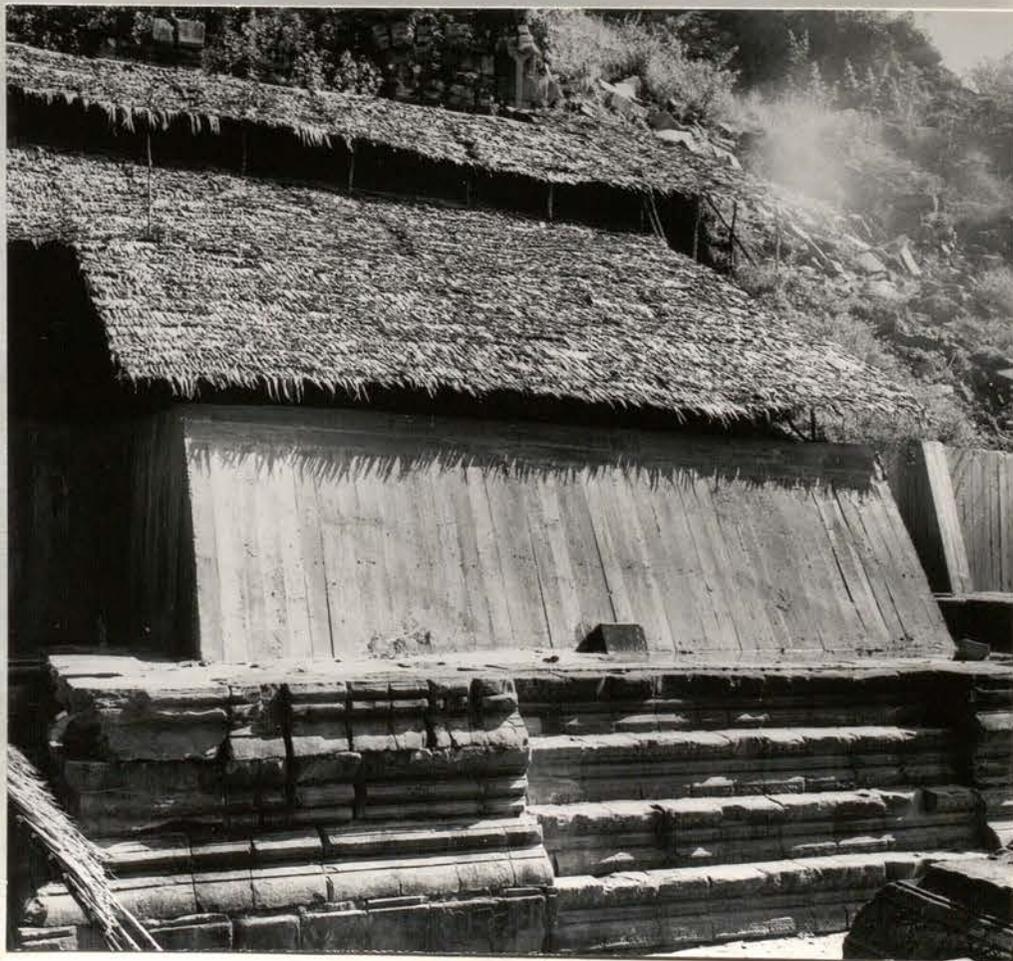
B - Escalier axial Sud; protection de secours contre les pluies; 28 août 1970 (cl. 6 x 6 n° 7601).

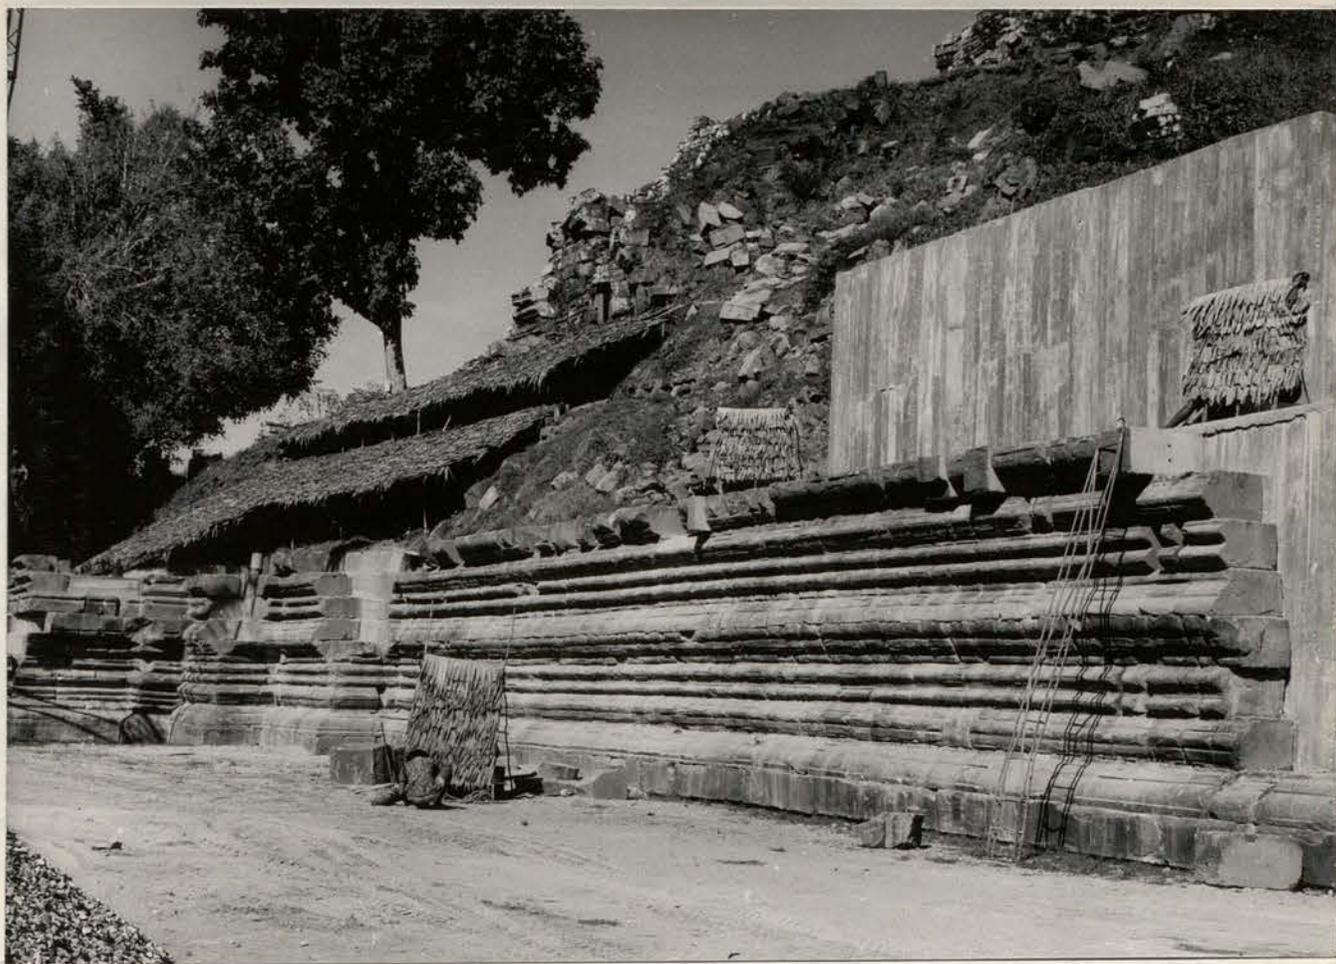
Malgré les difficultés considérables - en particulier le manque de ciment - j'ai donc rouvert en priorité ce chantier, que j'ai poussé aussi activement que possible. J'ai tout d'abord assuré la protection du remblai derrière l'escalier axial Sud qui, venant d'être achevé, aurait risqué d'être gravement miné par les pluies (Ph. 6 x 6 n° 7601; Pl. 4 B). Puis nous avons entrepris le remontage de l'escalier Sud et du mur le prolongeant à l'Est. En décembre nous étions parvenus à en remonter dix assises avec sept assises de l'escalier, assurant ainsi de façon définitive ce très important secteur (Ph. 6 x 6 n° 7603, 7708-9, 7726-30, 7827; Pl. 5 A).

A - Deuxième étage; escalier axial Sud et section Est du côté Sud; dixième assise reposée; 25 décembre 1970 (cl. 6 x 6 n° 7827).

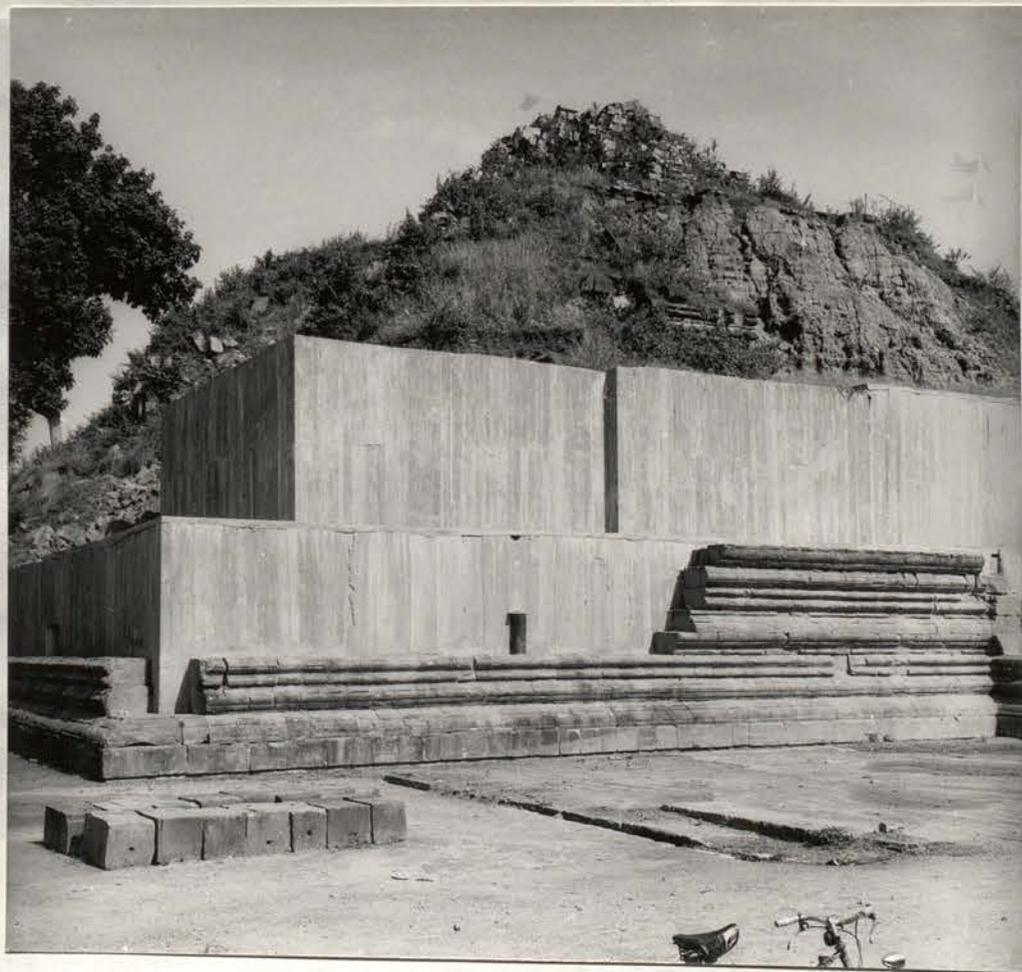
Néanmoins c'était une étape importante, d'autant plus que nous avons pu également couler le socle du mur de parement, et sur tout le front oriental, la chape d'étanchéité scellant le remblai entre la tête de la première section et la base de la seconde. Nous commençons alors de remonter le parement original de la première section du mur sur sa moitié Sud. En mai les deux-tiers étaient reposés. Enfin les volumes en grès nécessaires à la restitution des échiffres méridionales de l'escalier axial Est étaient posés (Ph. 6 x 6 n° 7344 - 7345; Pl. 5 B et 6 A).

B - Deuxième étage; face Est, moitié Sud; état des travaux; 20 juillet 1970 (cl. 6 x 6 n° 7345).

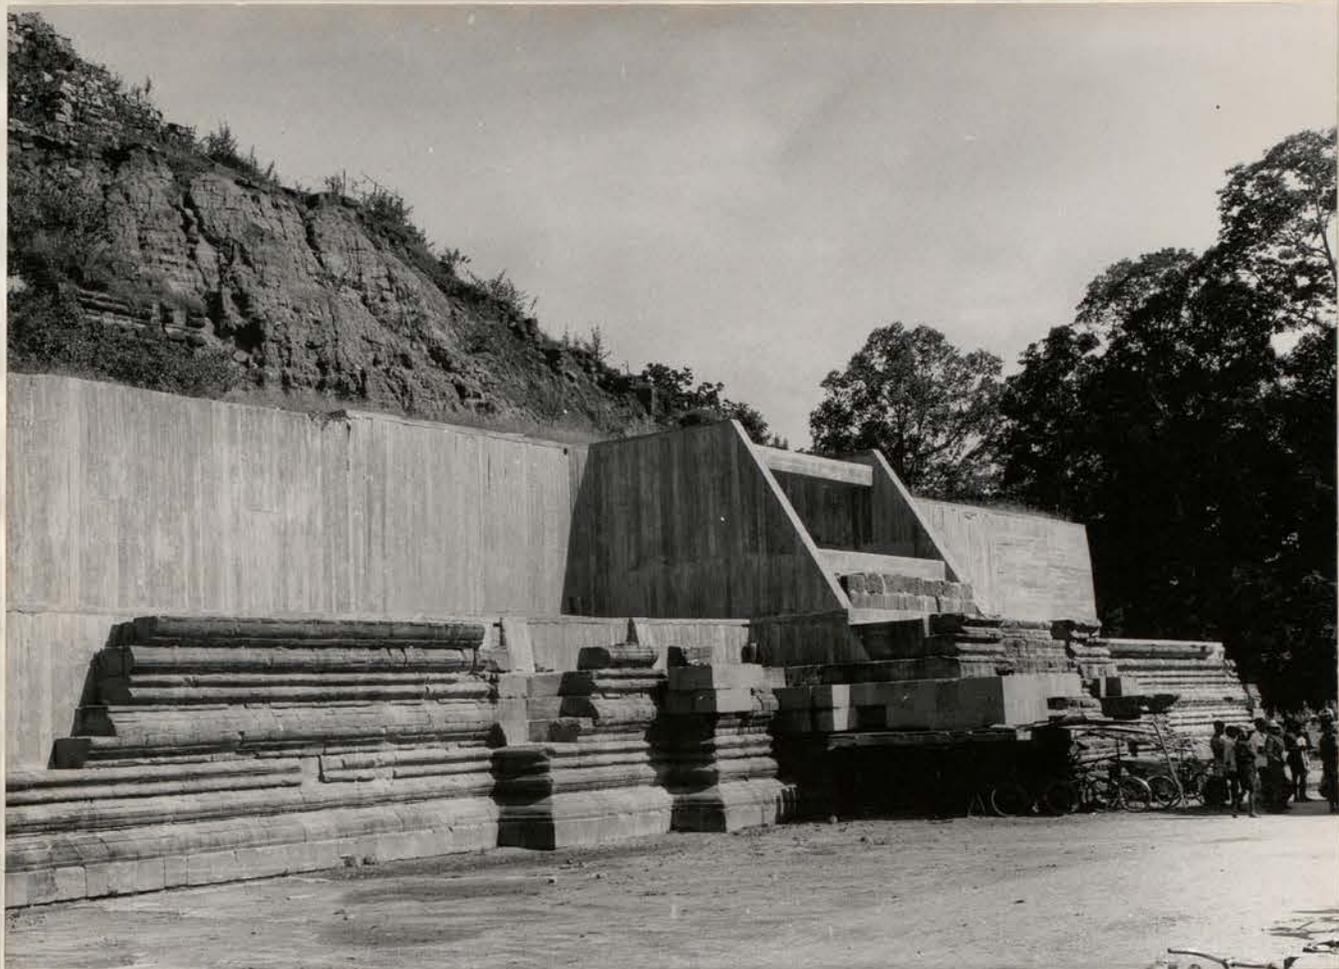
A - Deuxième étage; face Est; structures en béton achevées pour les deux niveaux; état du remontage du premier niveau; 20 juillet 1970 (cl. 6 x 6 n° 7344).

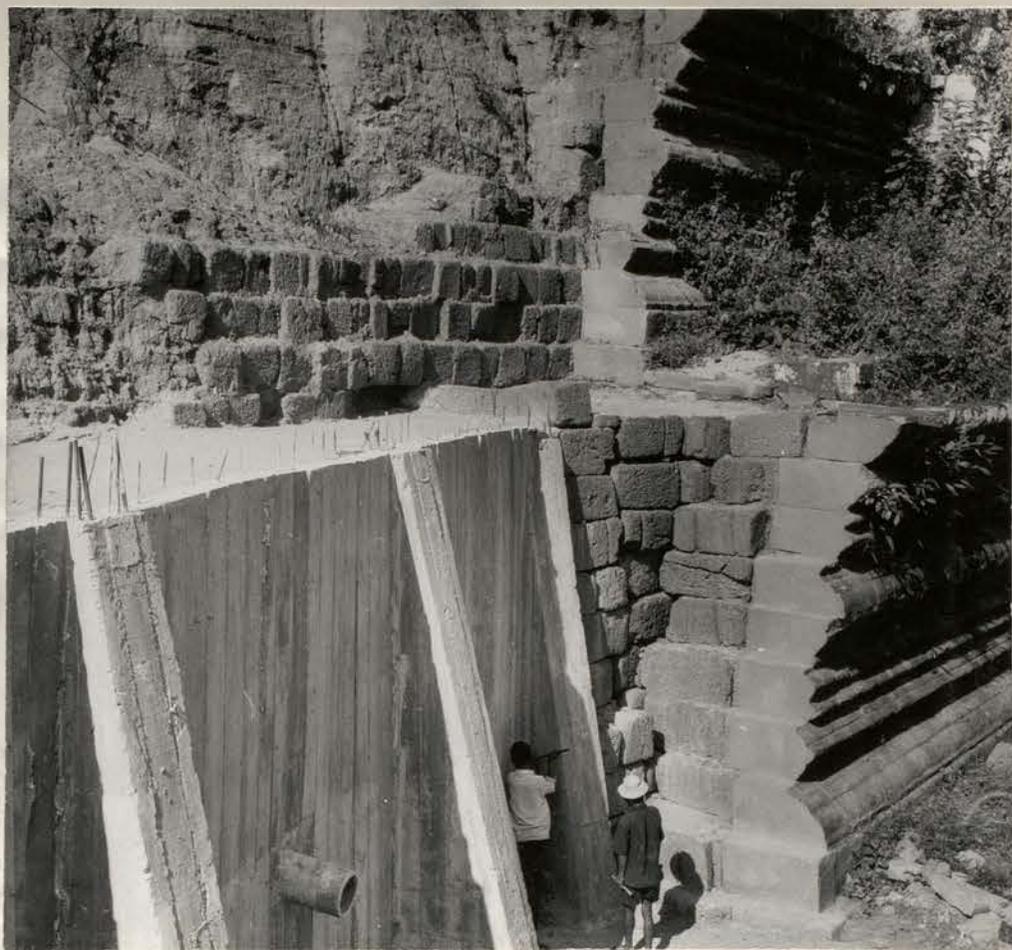
A - Deuxième étage; escalier axial Nord; échiffres Ouest; voile en B.A. et blocage provisoire du premier niveau; 15 juillet 1970 (cl. 6 x 6 n° 7331).

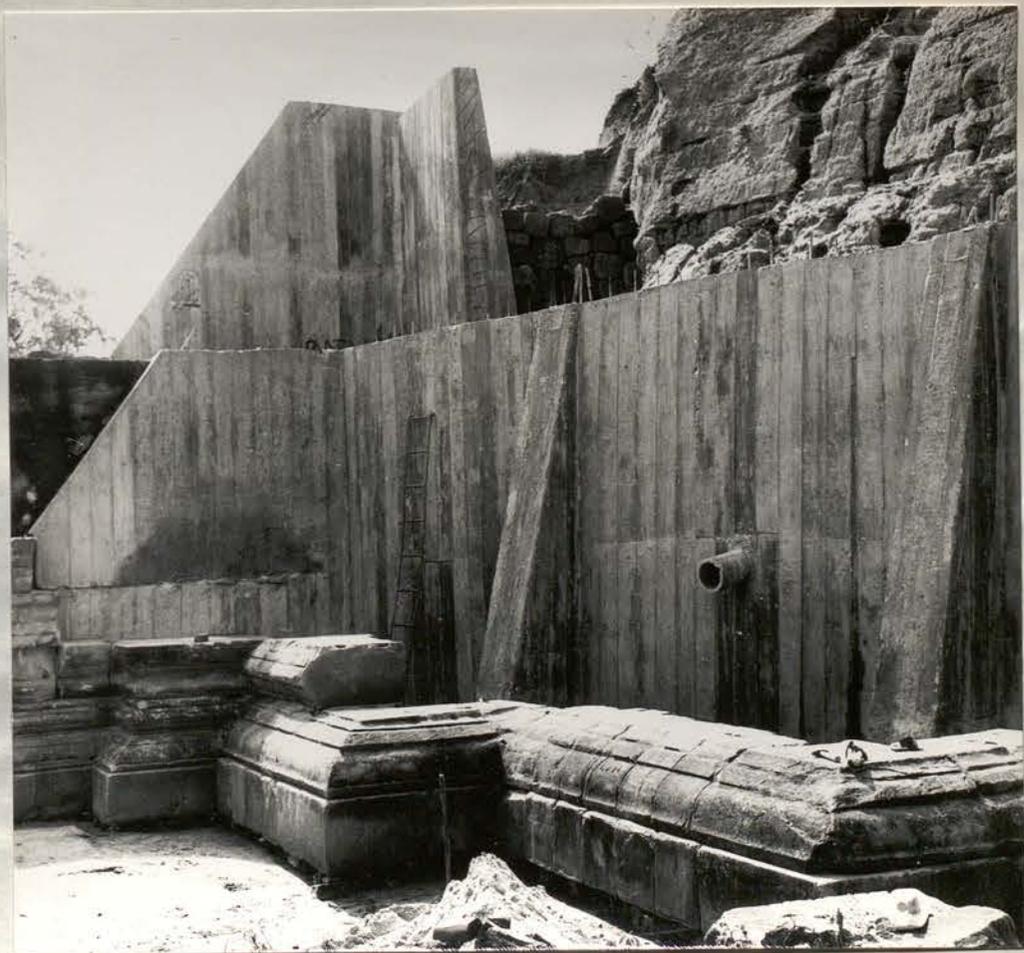
Sur le côté Nord, en 1969 nous avons achevé le béton armé du premier niveau jusques et y compris l'escalier axial Nord, et le béton armé du second niveau jusqu'à ce même escalier . Dans les premiers mois de 1970, nous avons déposé les éléments primitifs des échiffres occidentales de cet escalier afin de créer le voile d'arrêt nécessaire (Ph. 13 x 18 n° 12.259-61) . Puis nous avons immédiatement coulé le voile d'arrêt de la première section, et nous achevions, en juin, la moitié orientale du second niveau (Ph. 6 x 6 n° 7605; Pl. 7 B) .

B - Réglage des assises de départ des échiffres occidentales; 28 juillet 1970 (cl. 6 x 6 n° 7605).

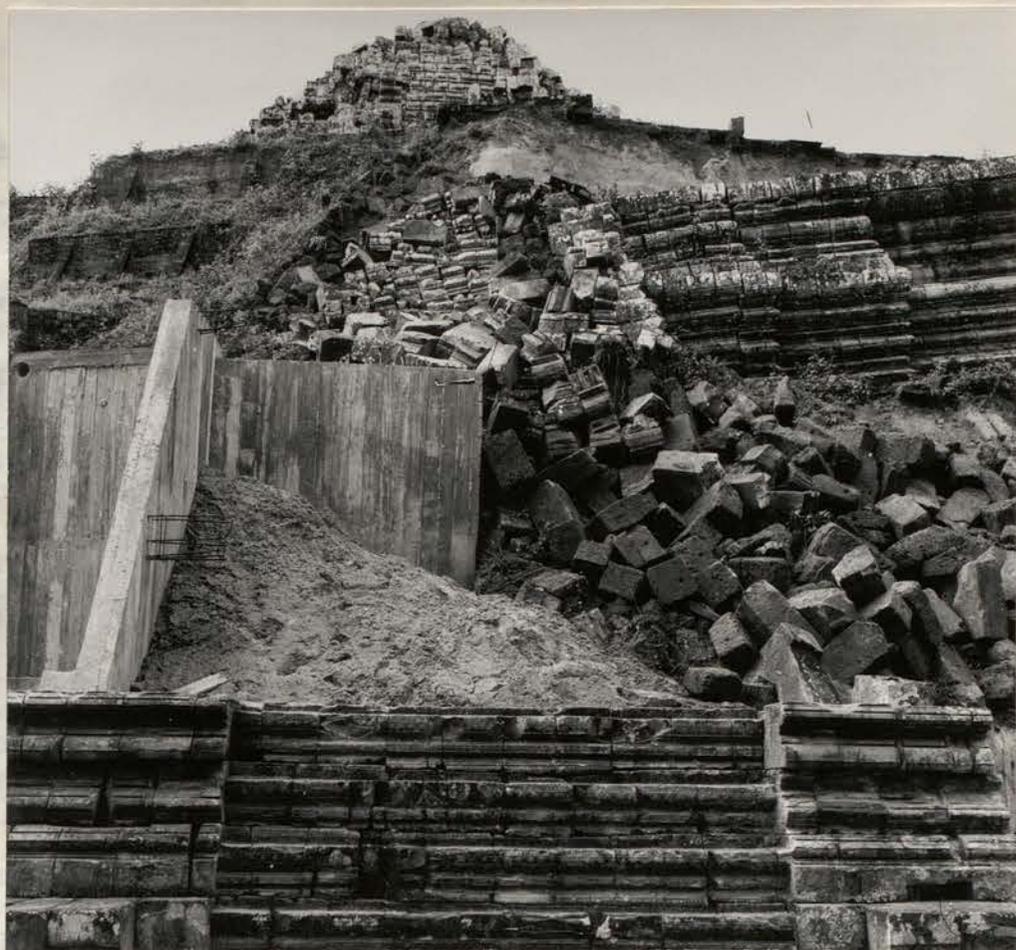
- A - Deuxième et troisième étage, face Nord, moitié Est; glissement de l'escalier axial au droit des travaux de confortation interrompus le 7 juin 1970; 23 octobre 1970 (cl. 6 x 6 n° 7711).
- B - Même secteur; vue d'ensemble; 23 octobre 1970 (cl. 6 x 6 n° 8933).

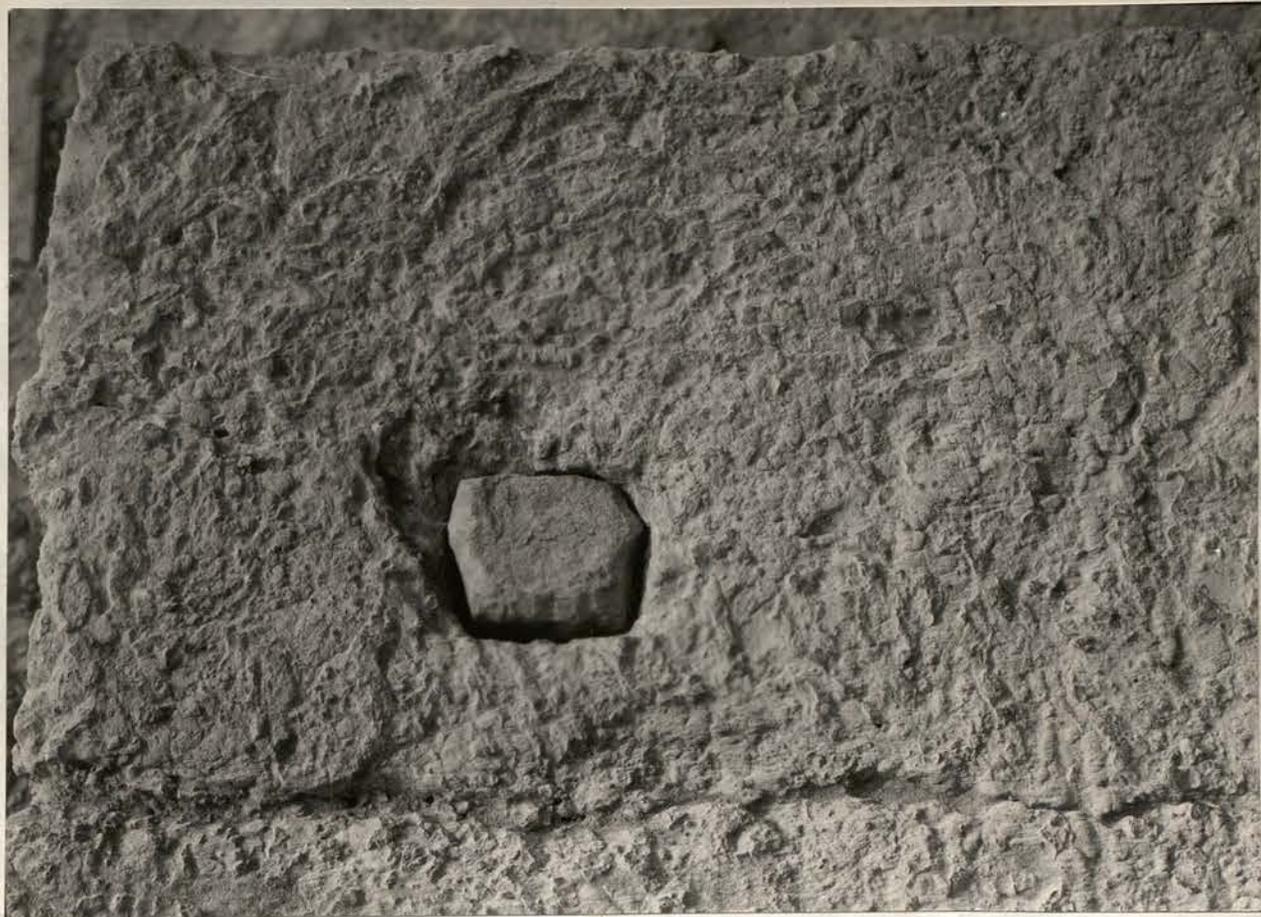
- A - Pavillon d'entrée III Est; entrée Sud; porte intérieure Est; dépôt de fondation dans le libage de latérite, sous le seuil de porte; 6 mars 1970 (ph. 13 x 18 n° 12 217).
- B - Pavillon III Est, entrée Sud; angle Nord-Est du soubassement déposé; coupe sur le remblai et la structure; 19 mars 1970 (ph. 13 x 18 n° 12 224).

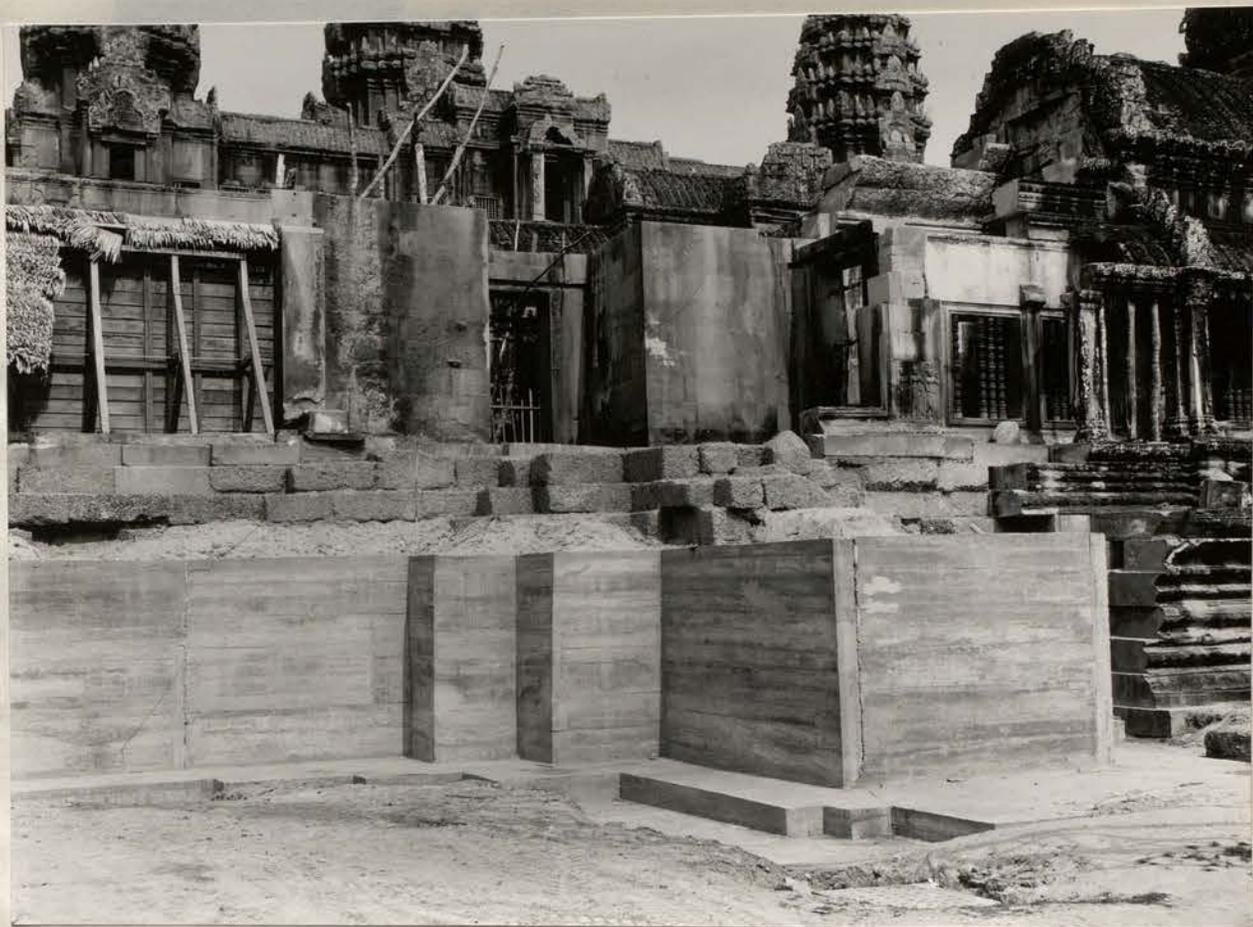
A - Pavillon d'entrée III Est, entrée Sud; angle Sud-Est; fondations et murs-rideaux du soubassement coulés; 21 avril 1970 (ph. 13 x 18 n° 12 254).

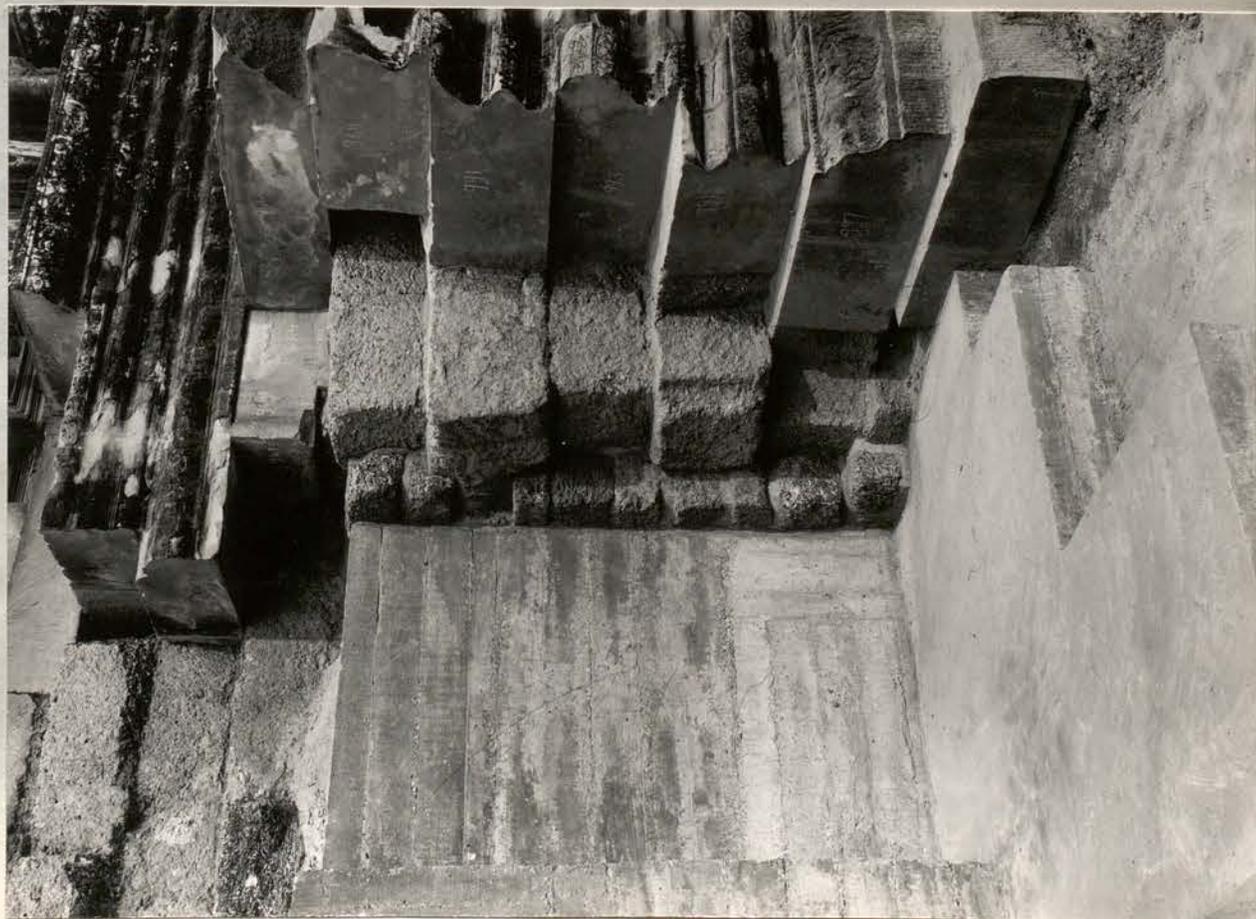
B - Même édifice; angle Nord-Est: raccord avec les éléments non déposés; fondation et mur-rideau en B.A.; murette d'arrêt en latérite maçonnée; 21 avril 1970 (ph. 13 x 18 n° 12 257).

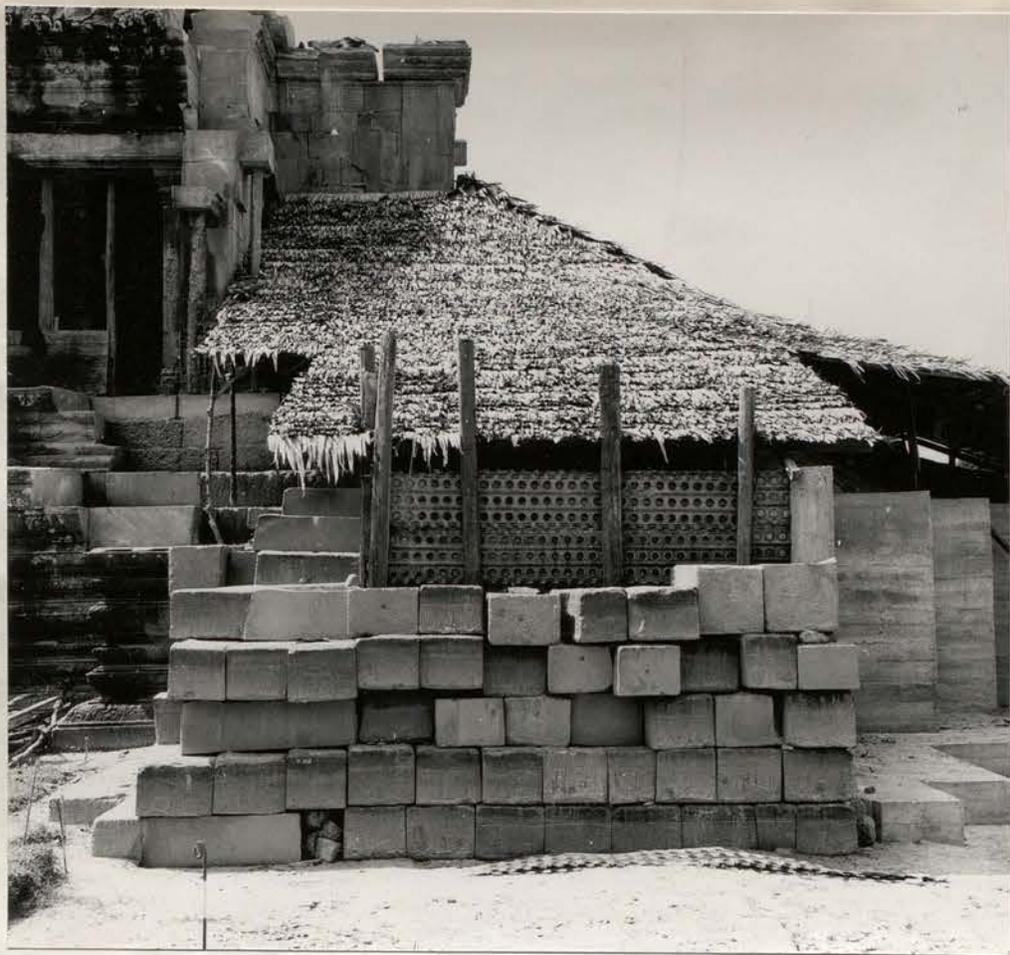
A - Galerie du Barattage; pavillon d'angle Sud-Est; batardeau provisoire bloquant le remblai à vif du côté Sud; 25 juillet 1970 (ph. 6 x 6 n° 7334).

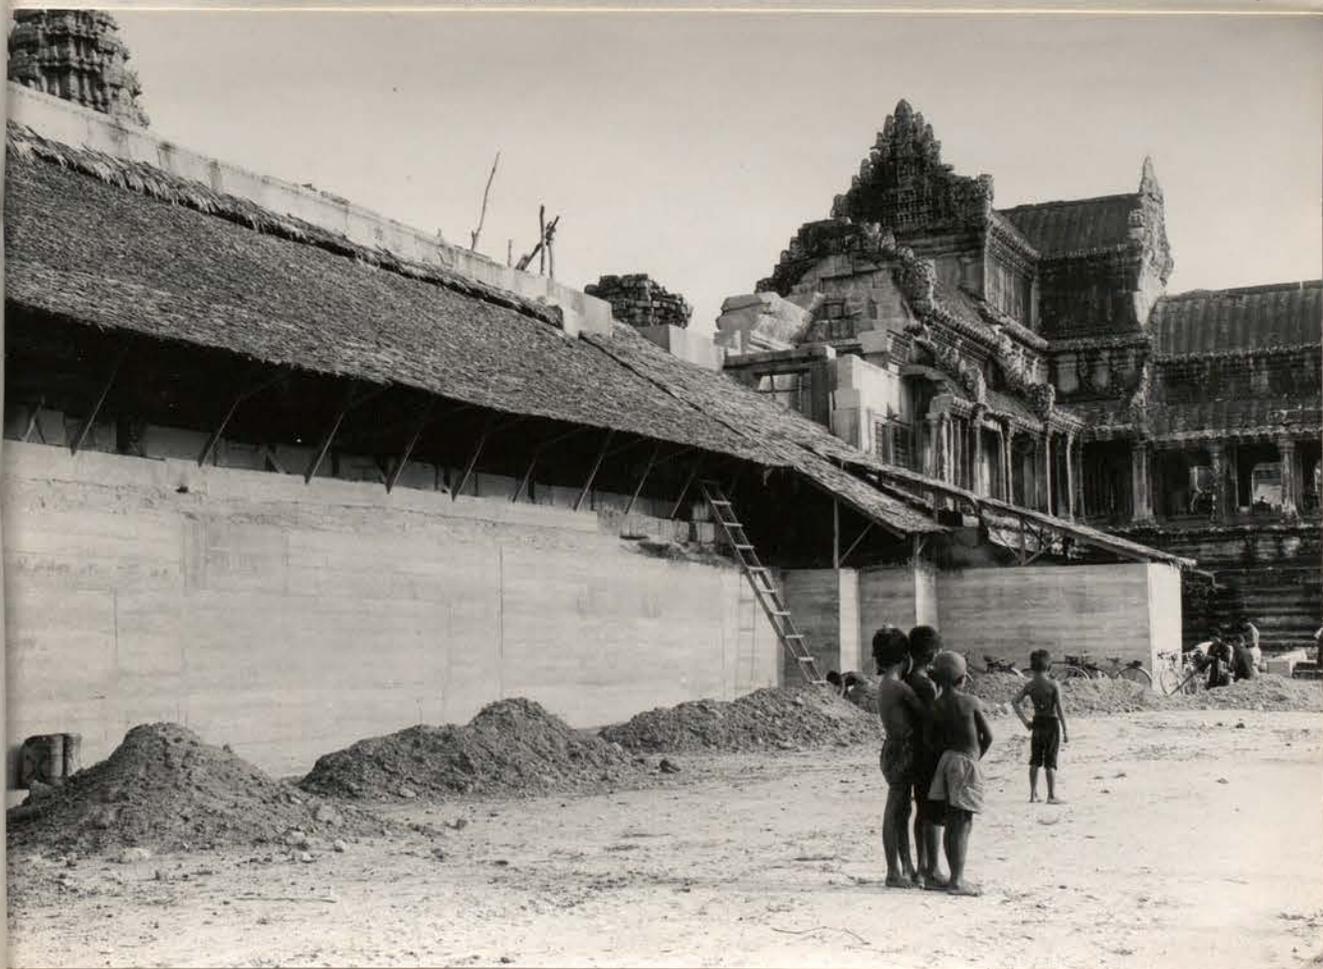
B - Toiture de protection du remblai sur la galerie et l'entrée Sud du pavillon axial III Est; 25 juillet 1970 (ph. 6 x 6 n° 7339).

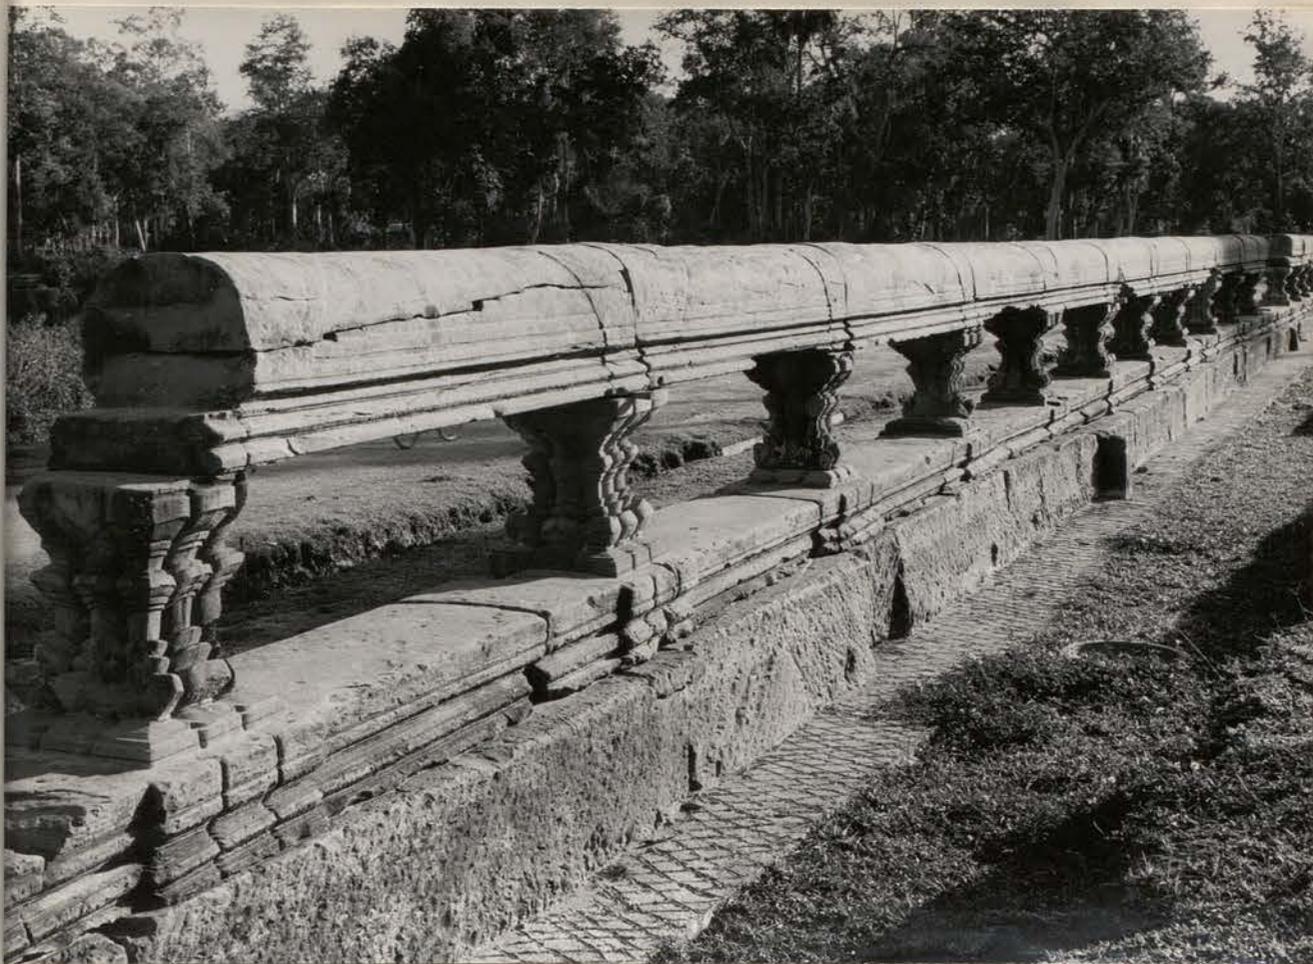
En 1969, nous avons achevé la reconstruction intégrale de la section orientale du mur de soutènement, côté Nord, et nous commençons de caler la nâga-balustrade . Ce travail s'achevait lorsqu'il fut interrompu par les événements de Juin . Il ne restait plus qu'à compléter et restituer les manques . Il n'y avait bien entendu aucune urgence, mais à trop attendre on risquait de voir les cales de bois pourrir et certains blocs basculer et se briser . Vers le mois d'août, ayant pu rassembler une petite équipe de tailleurs de pierre, je les ai mis à parachever ce travail . Rapidement mené à bien il était terminé en décembre et ce bel ouvrage rendu à sa force originelle (Ph. 6 x 6 n° 7808; Pl. 13 A) .

A - Terre-plain du temple; mur de soutènement, côté Nord, section orientale. Nâga-balustrade achevé; 25 décembre 1970 (ph. 6 x 6 n° 7808).
