REPUBLIQUE du CAMBODGE

ECOLE FRANÇAISE  
D'EXTREME-ORIENT

Il nous avions établi à la date du 2 septembre 1970,  
un rapport intermédiaire (n° 213/EG/70) exposant les travaux  
réalisés par la Conservation de juin à août 1970, pour  
faire connaître, durant cette période particulièrement  
critique, ce qu'il avait été possible de mener à bien  
malgré les hostilités. Le présent rapport reprend ces  
données afin de dresser un bilan complet des efforts  
déployés en 1970. CONSERVATION D'ANGKOR

## B A P H U O N

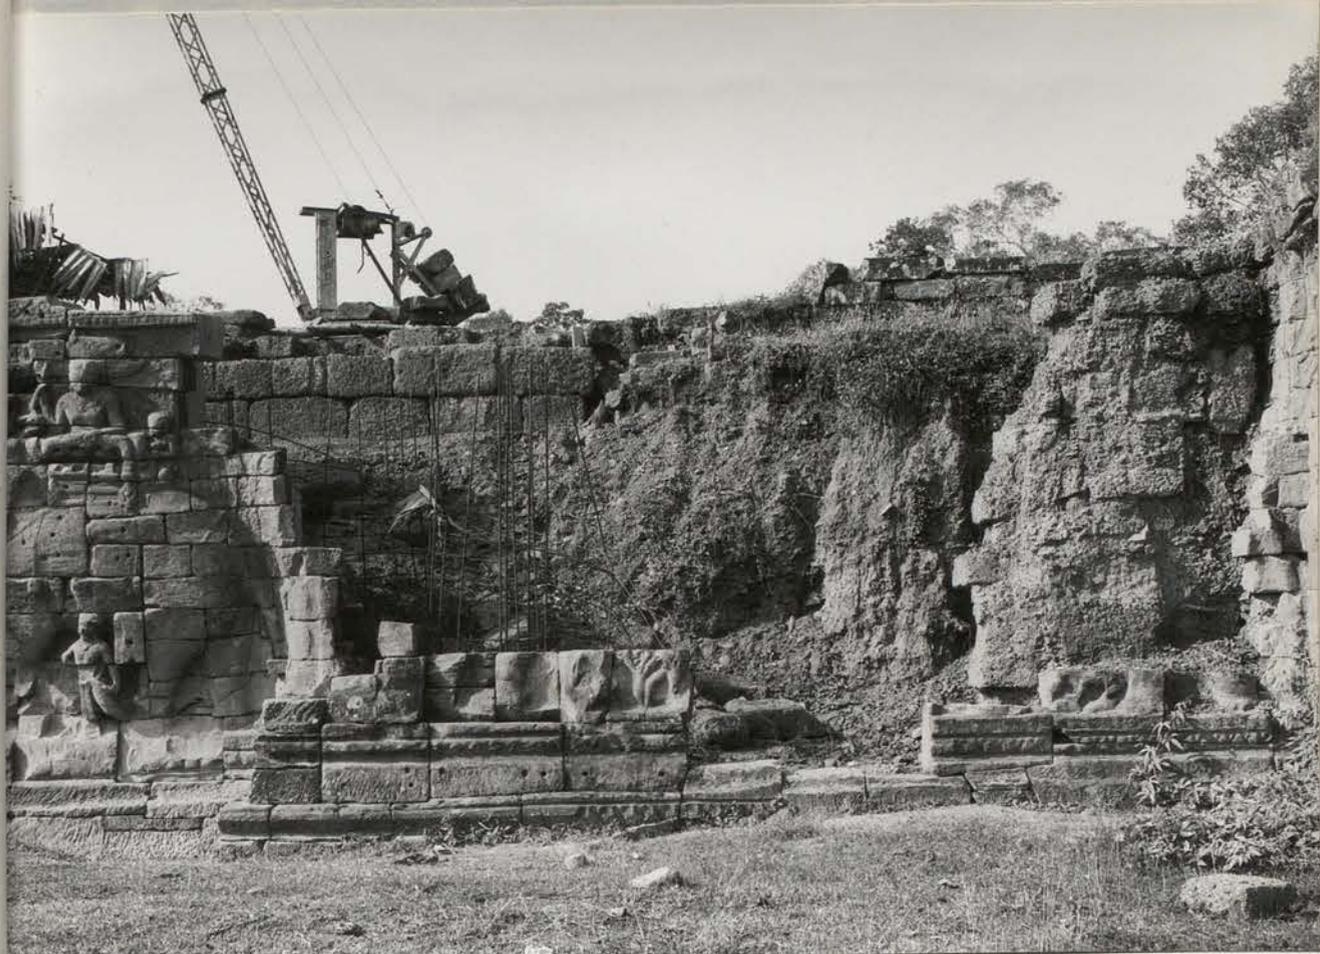
A - Perron Sud, face Nord, panneau Ouest en attente des structures en béton; 25 juillet 1970 (cl. 6 x 6 n° 7343).

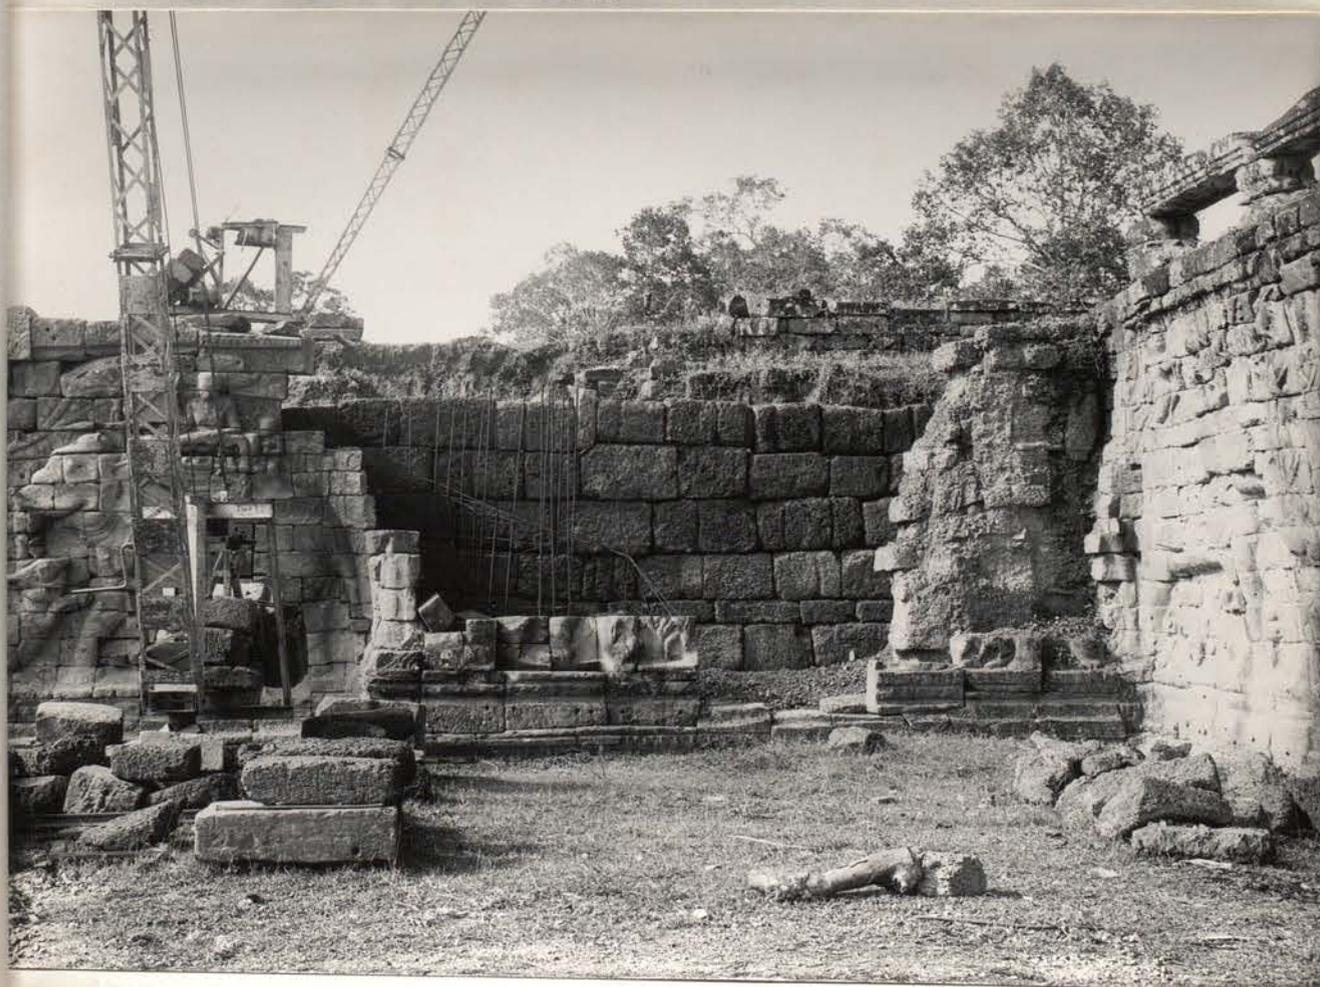
B - Mur de retenue du remblai monté provisoirement en arrière des rideaux en béton prévus pour ce secteur; 28 août 1970 (cl. 6 x 6 n° 7595).

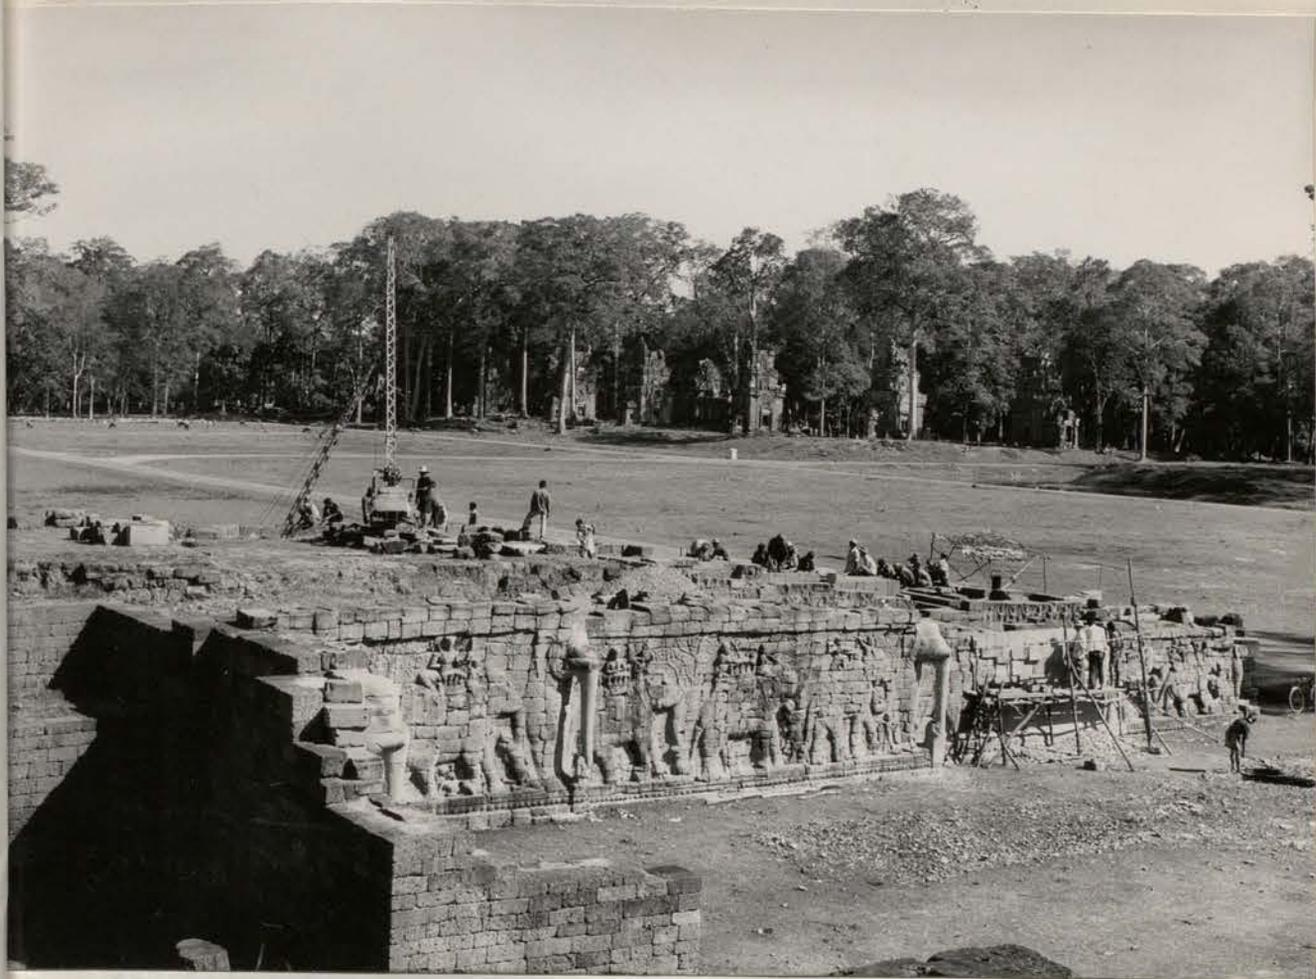
Perron Sud; état des travaux le 25 décembre 1970 (ph. 6 x 6  
n° 7812).

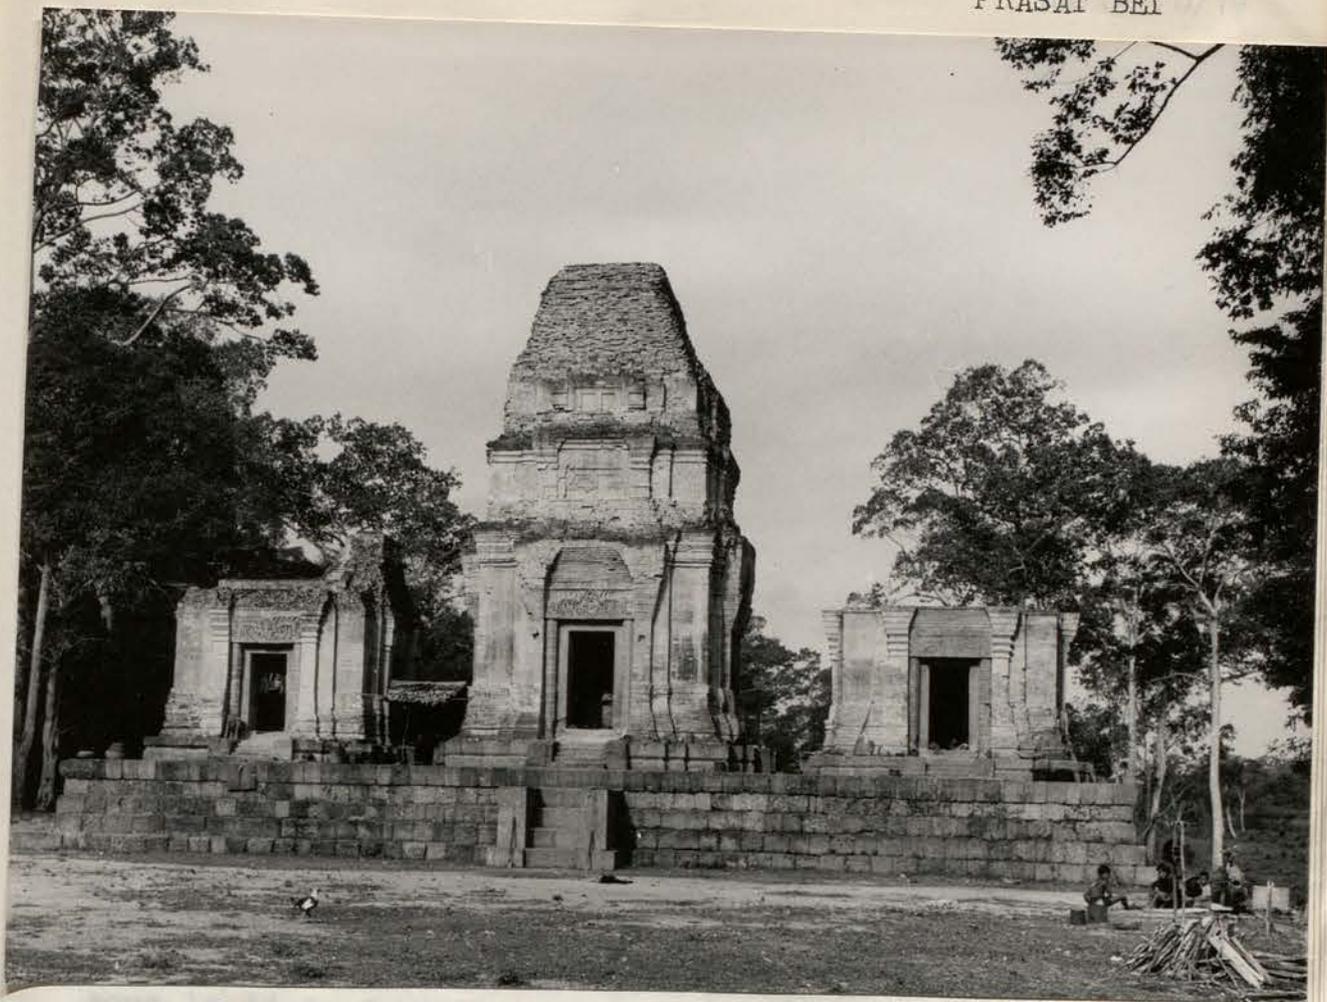
A - Prasat Bei; façade orientale après reconstruction intégrale; 2 octobre 1970 (ph. 6 x 6 n° 7643).

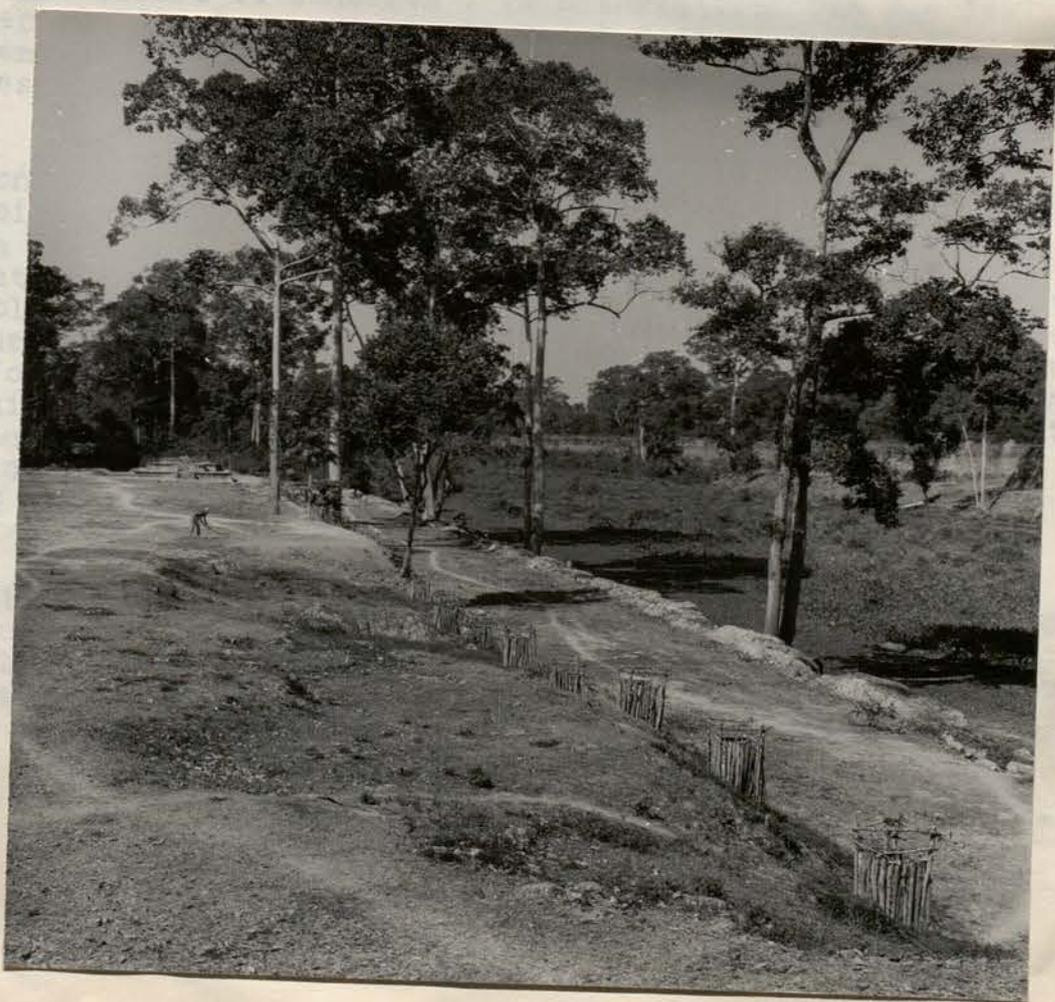
B - Secteur entre Pr. Bei et Pr. Sok Kro Op, vu vers l'Ouest avec la douve Sud d'Angkor Thom; terrain nivelé et plantation de chhoeu teal; 26 janvier 1971 (ph. 6 x 6 n° 8005).

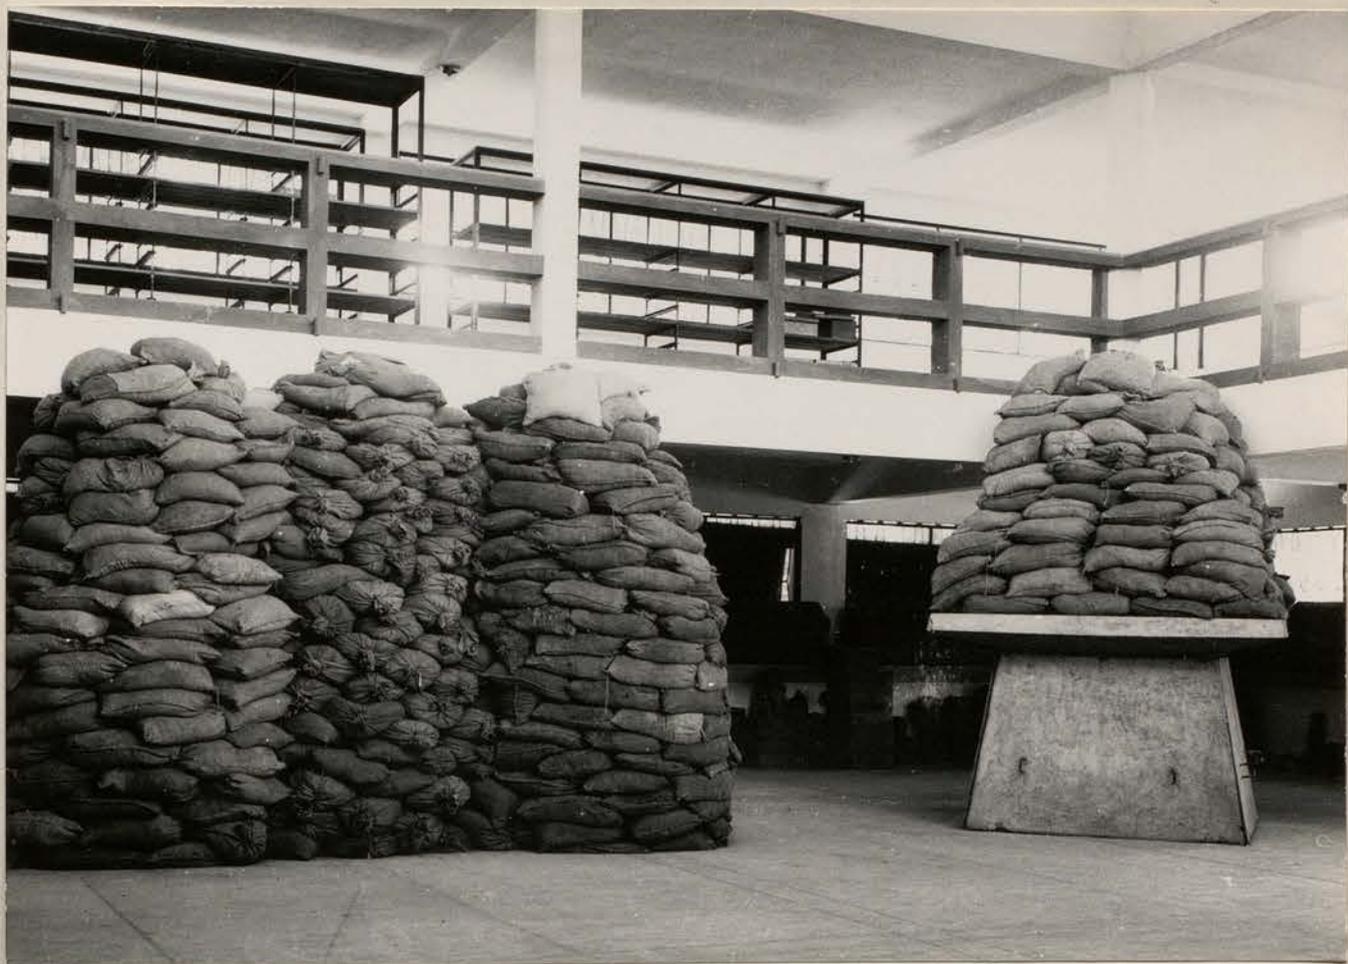
Dépôt principal; protection des statues par sacs et plaques  
de béton (ph. 6 x 6 n° 7606).
