ÉCOLE FRANÇAISE D'EXTRÊME-ORIENT

Conservation du Groupe d'Angkor.

RAPPORT SUR LES TRAVAUX EXECUTES DANS LE GROUPE  
D'ANGKOR PENDANT LE MOIS D'OCTOBRE 1949.

RAPPORT OCTOBRE 1949

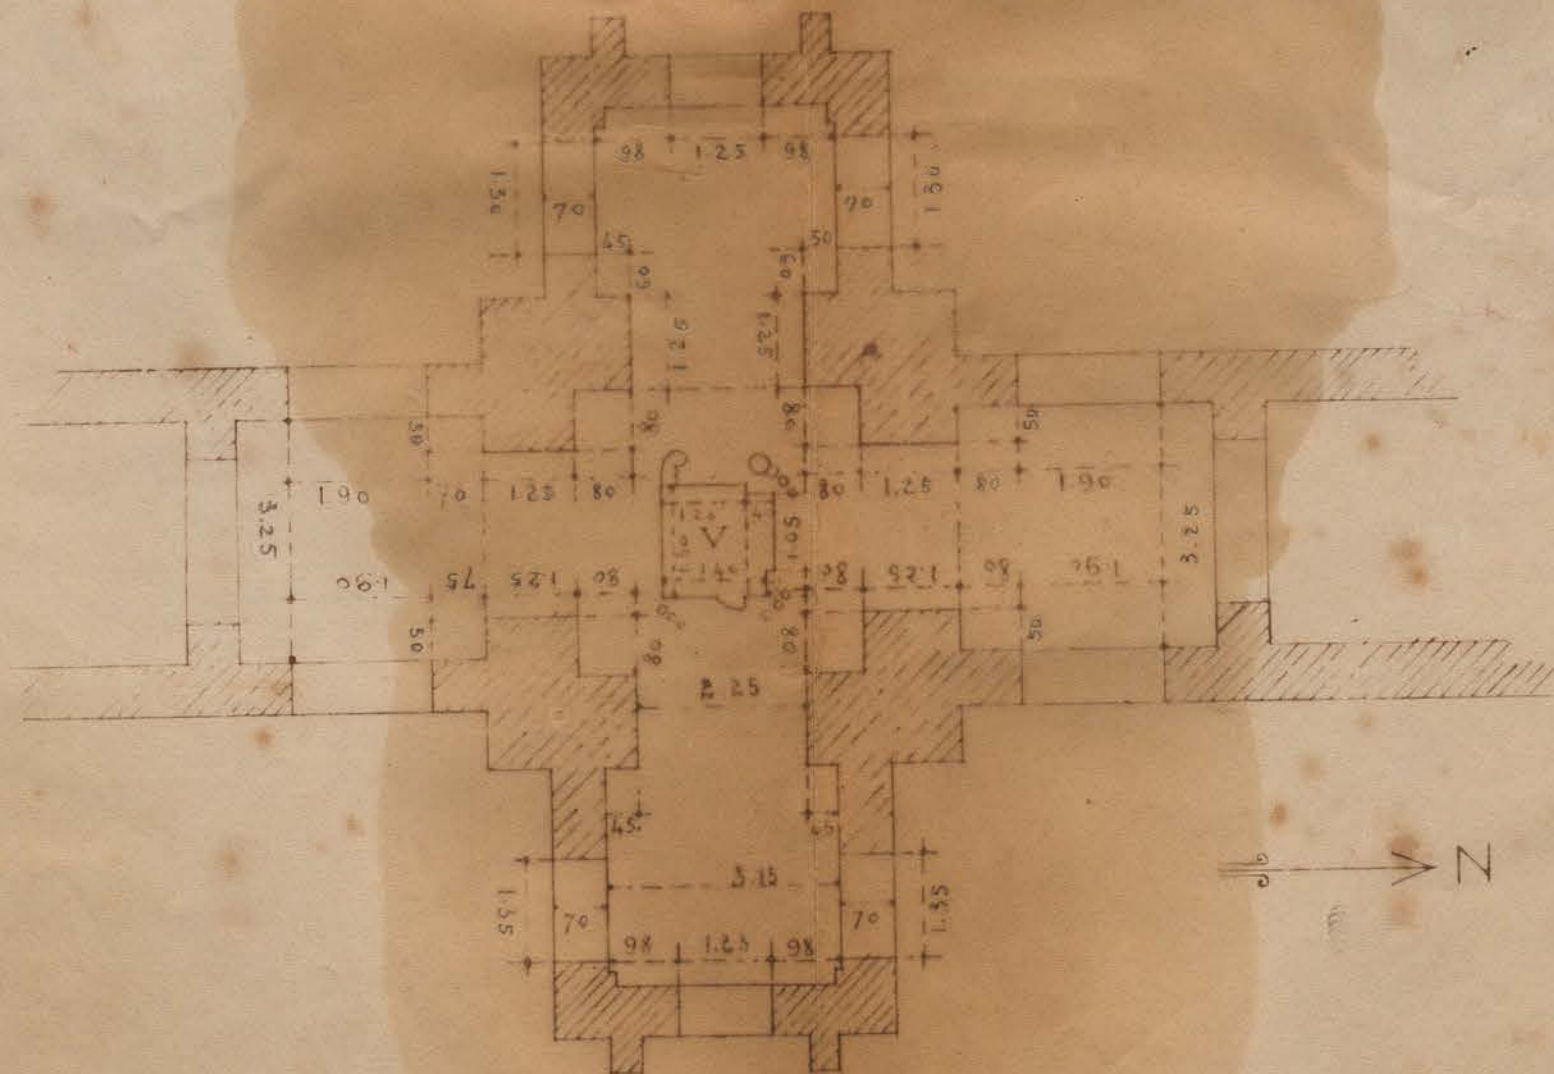
ANGKOR VAT  
ENTREES OCCIDENTALES  
ENTREE LATERALE SUD  
RAPPORTE SEPTEMBRE 1949

Le pilier Sud Conservation du Groupe d'Angkor Vat, le pilier Sud-Est  
est restauré et sa partie supérieure reconstruite en béton armé.  
Les architraves Sud sont posées sur leurs supports de cette section  
par le tunnel. (photo 6517) (avant le début des  
travaux.)

ANGKOR VAT - Entrées occidentales - Entrée latérale Sud - Statue de  
Visnu: Les travaux sont terminés, quelques consolidations ont été  
faites aux bras de la statue: photo n° 6515 (à comparer à photo  
6492, avant travaux).  
Entrée latérale Sud: porche Est. - Le dégagement des abords du porche  
a permis de retrouver la plus grande partie du pilier manquant. Les  
architraves Sud, brisées, la base et plusieurs éléments du fronton

Le pilier Sud, en place, a été redressé et calé, le pilier Sud-Est est remonté et sa partie intérieure reconstituée en béton armé. Les architraves Sud reposeront sur deux rails de forte section posés sur toute la longueur du porche.
