RAPPORT SUR LES TRAVAUX EXECUTES DANS LE  
GROUPE D'ANGKOR PENDANT LE MOIS DE JANVIER 1952.

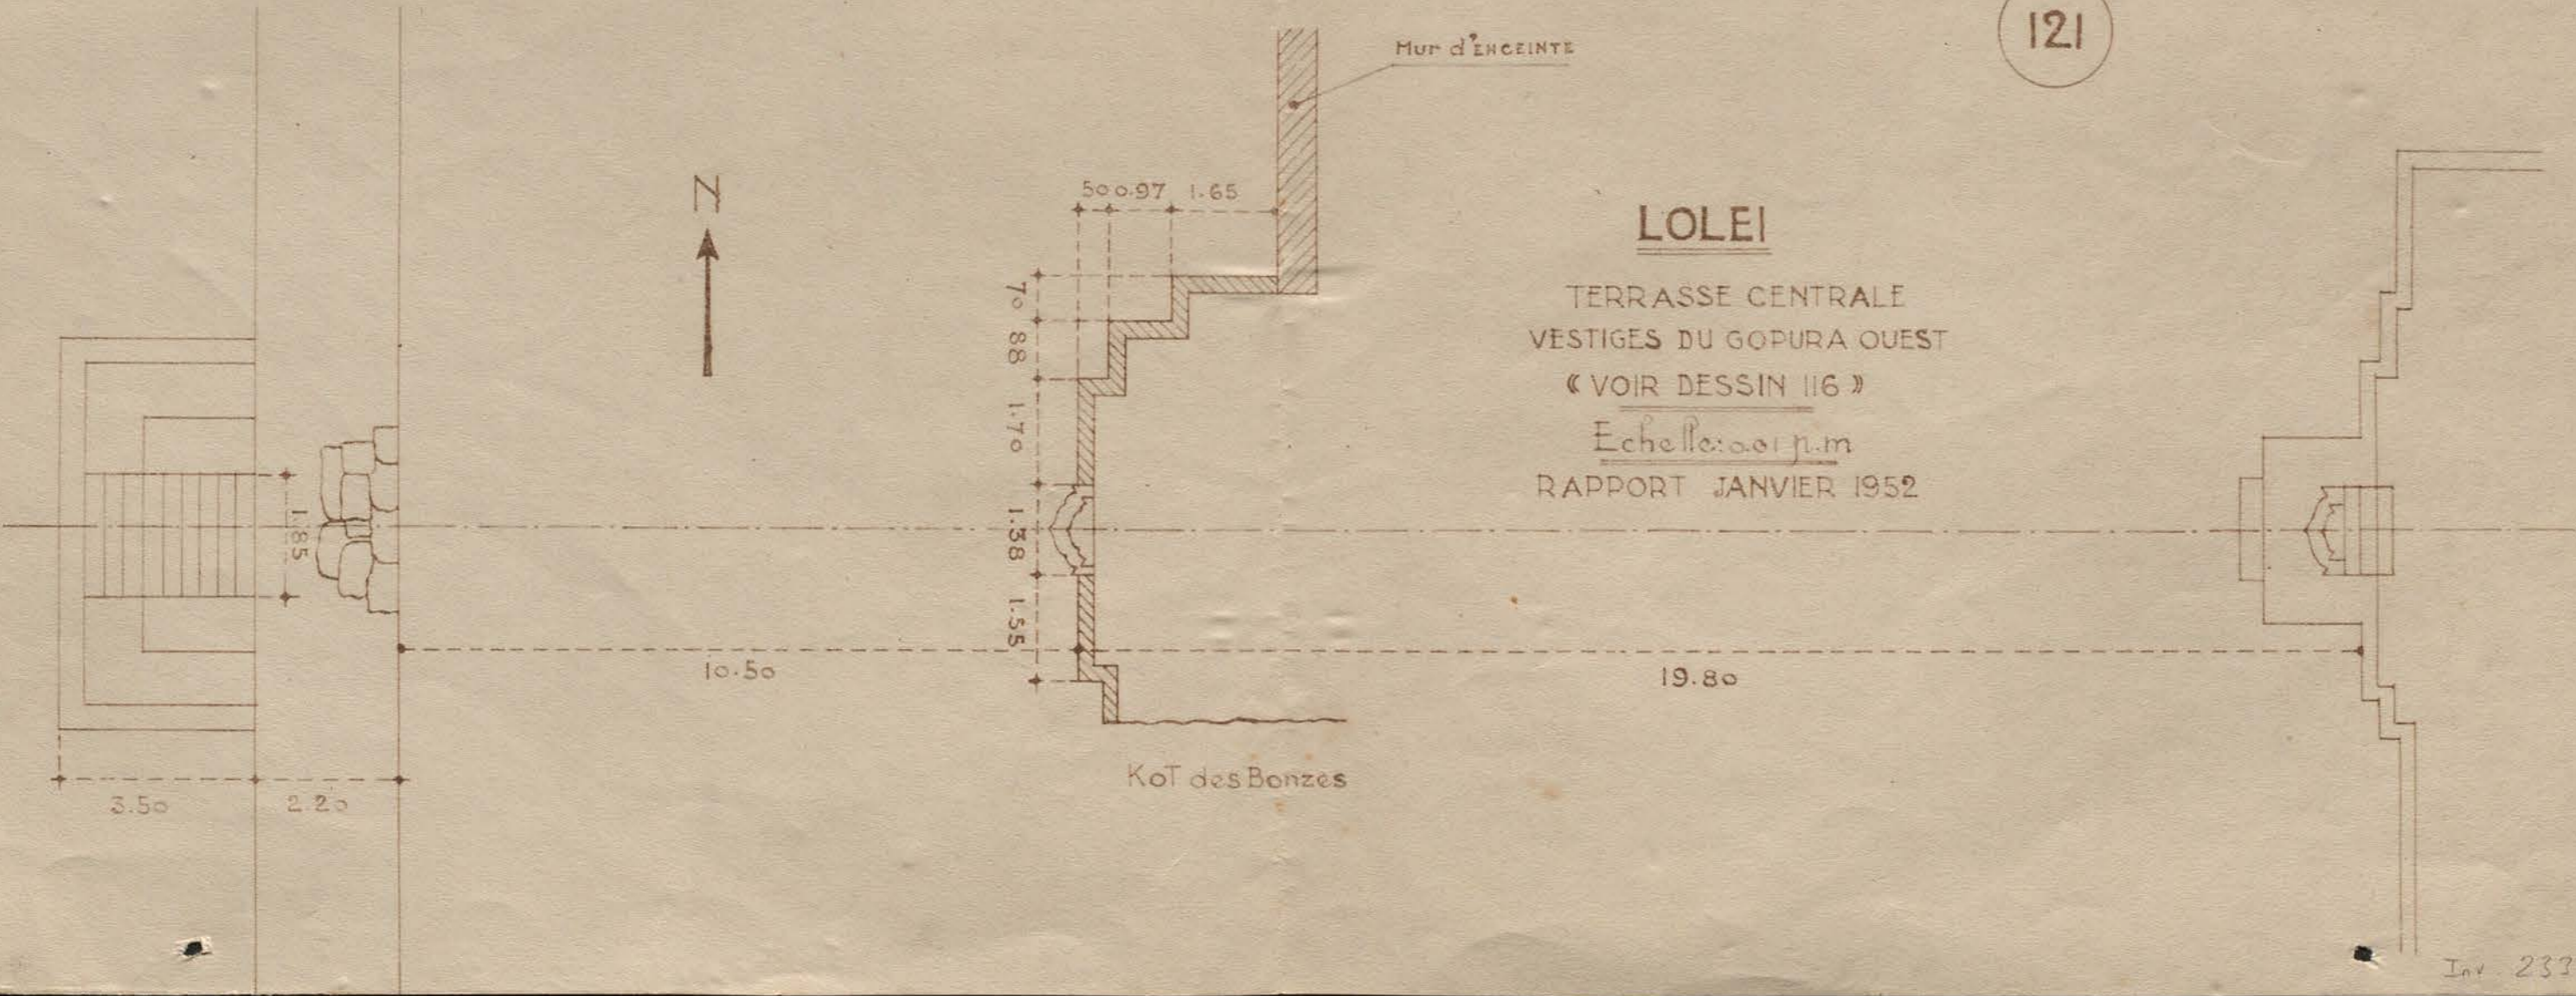
TERRASSE CENTRALE  
 VESTIGES DU GOPURA OUEST

laquelle se dressaient les quatre tours sanctuaires. Or les bases de murs dégagées à l'Ouest appartiennent au Gopura Ouest de cette enceinte.

Le plan I2I précise ces vestiges et la photo 692I montre l'aspect actuel avec la marche en accolade du seuil de l'entrée. Il faut noter que ce gopura, comme son symétrique dégagé du côté Est, est dans l'axe des tours Nord et des perrons d'accès Est et Ouest. Donc ces tours Nord étaient considérées comme formant le centre de la composition d'ensemble, ce qui renforce l'hypothèse de sanctuaires latéraux au Nord dont on n'a pas retrouvé il est vrai de trace, hypothèse d'ailleurs infirmée par le muret mouluré de la terrasse qui supporte les quatre sanctuaires et en délimite l'emplacement.

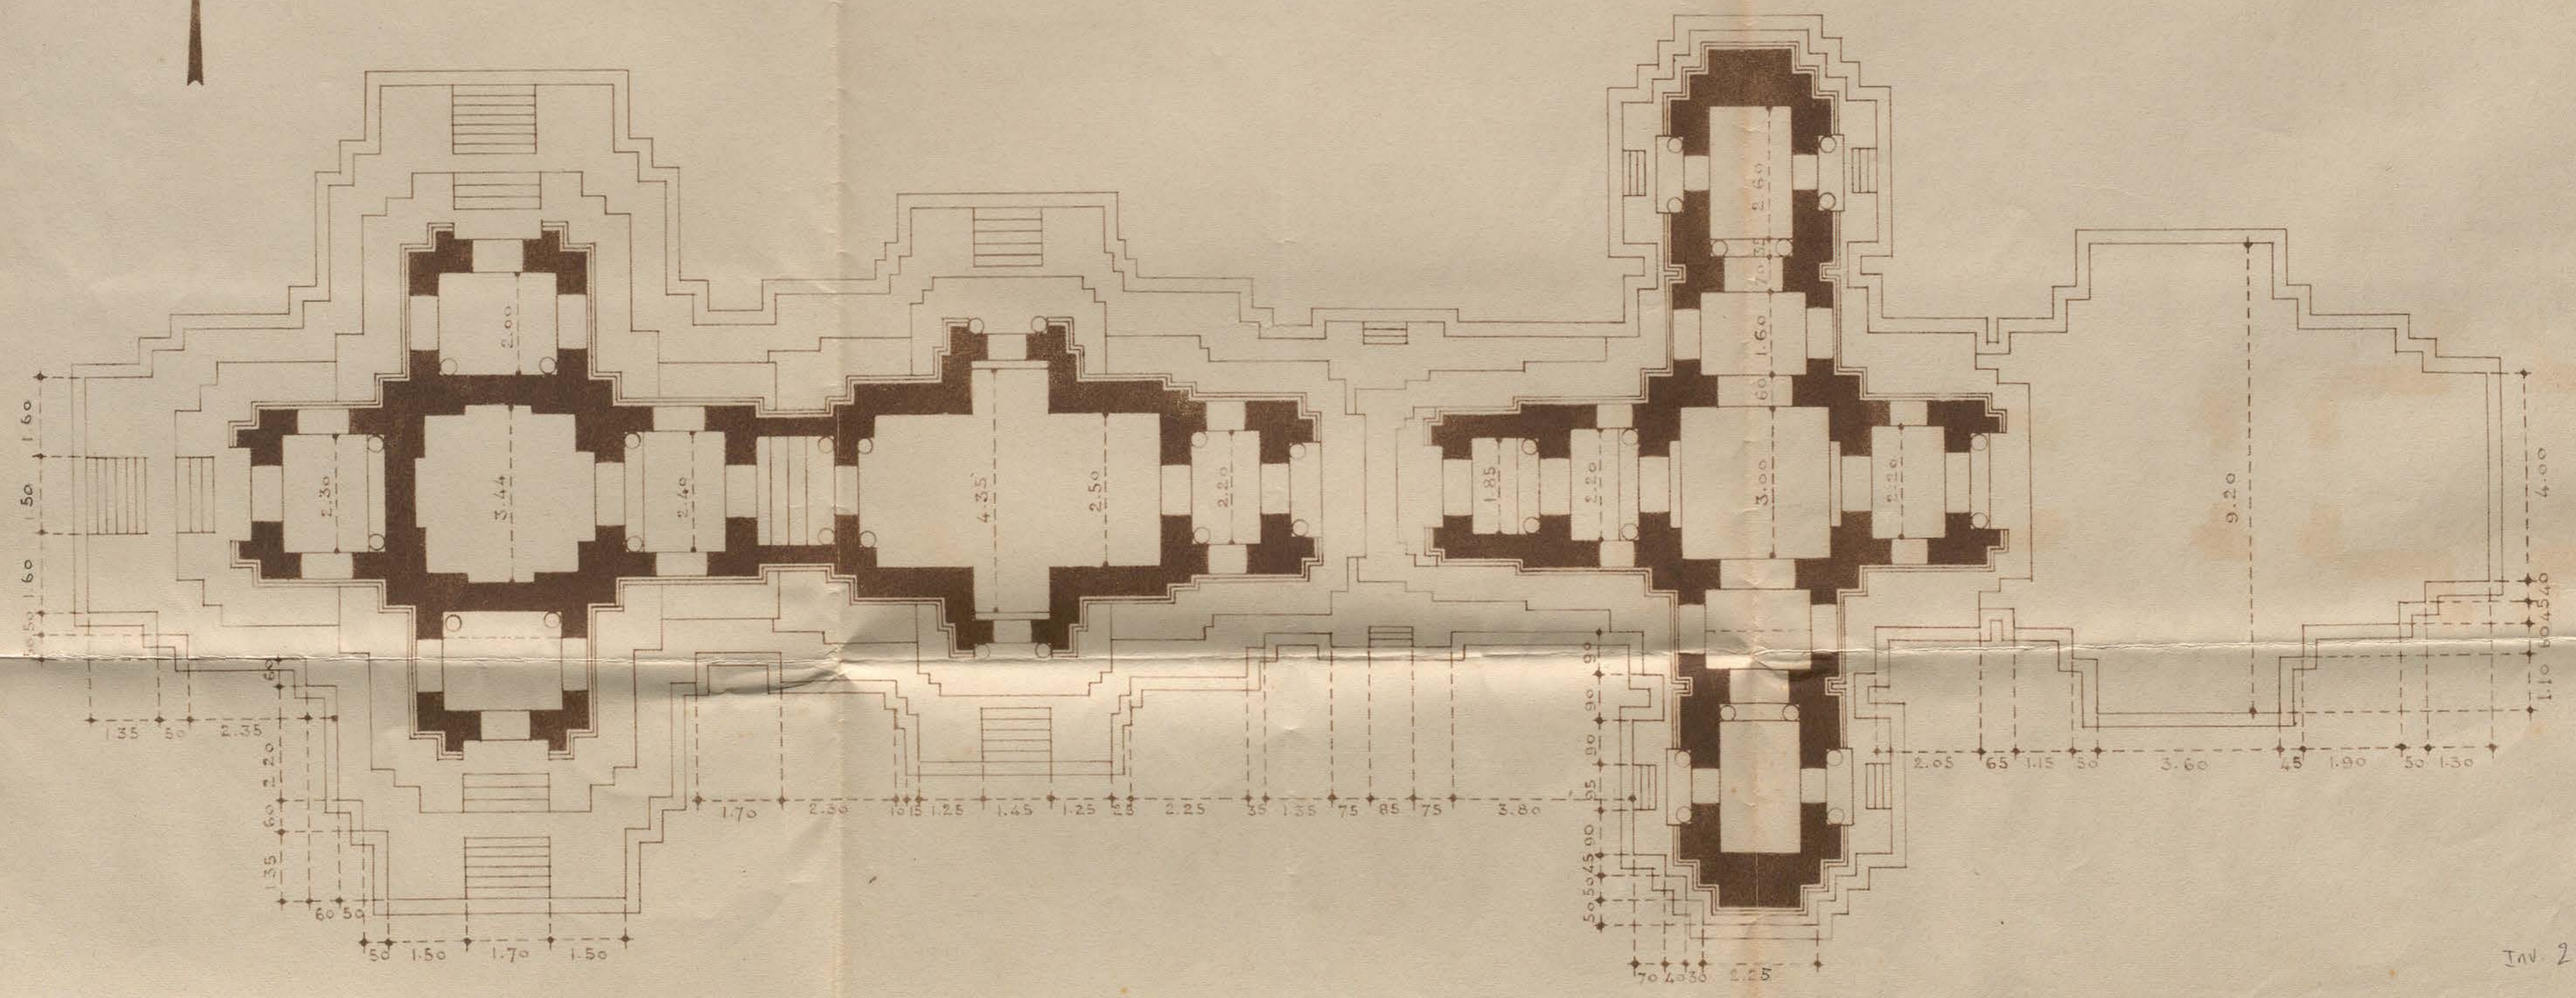
THOMMANON  
 PLAN DU SANCTUAIRE  
 DE SON AVANT CORPS ET  
 DU GOPURA EST  
 Echelle: 0.01 p.m  
 RAPPORT JANVIER 1952

- 6° THOMMANON - Prasat Central - On continue la dépose et repose des pierres des soubassements des trois porches en décrochement sur les façades Nord, Ouest et Sud du sanctuaire. (Dessin N°I20). Les maçonneries de ces porches s'étaient littéralement décollées du reste de la cella central par suite du tassement de la partie centrale que j'ai signalé dans mon dernier rapport. Pour remettre le tout à un même niveau il eut fallu surélever toute cette partie centrale dont d'ailleurs les tassements étaient différents suivant les façades. Vu l'importance de la masse de cette tour et le fait qu'en somme elle est en état d'équilibre je n'ai donc pas cru en entreprendre l'anastylose. Glaize lui-même n'avait pas entrepris l'anastylose du sanctuaire central de Bantéay Samré dont il n'avait repris que les parties hautes.

Je me suis donc trouvé à Thommanon, en reconstruisant les soubas-  
bassements des porches, qui eux avaient conservé leur niveau de base  
primitif, devant un décalage de 15 à 20 c/m. suivant les façades  
entre le niveau des parties reconstruites et le niveau de la maçon-  
nerie du sanctuaire. Après différents essais, comme de retailler le re-  
bord supérieur des assises du soubassement j'ai reconnu que le mieux  
était d'accuser franchement ce décalage. Si l'on se reporte à la pho-  
to 663I du rapport Juin 1950 on verra à la base de la façade Est du  
porche Nord ce que donnait à l'oeil ce décalage. Je précise la base  
de la façade, car ce qui permet d'adopter cette solution c'est que  
les parties hautes des porches, intermédiaires entre la façade exté-  
rieure et les murs intérieurs, ont disparu.

En réalité ces façades des porches se présentent comme absolu-  
ment indépendantes du reste du monument. L'explication est facile  
puisque le tassement de la partie centrale a provoqué la chute des  
maçonneries intermédiaires par la rupture d'équilibre.
