ECOLE FRANÇAISE D'EXTRÊME-ORIENT  
ECOLE FRANÇAISE D'EXTRÊME-ORIENT  
Conservation du Groupe d'Angkor.  
Conservation du Groupe d'Angkor

R	RECUEIL	1935	N° 618
	ÉPONDUS LE	19	N°

RAPPORT SUR LES TRAVAUX EXECUTES PENDANT LE MOIS D'AOUT 1935.

## PERRON DU GOPURA SUD N° 3

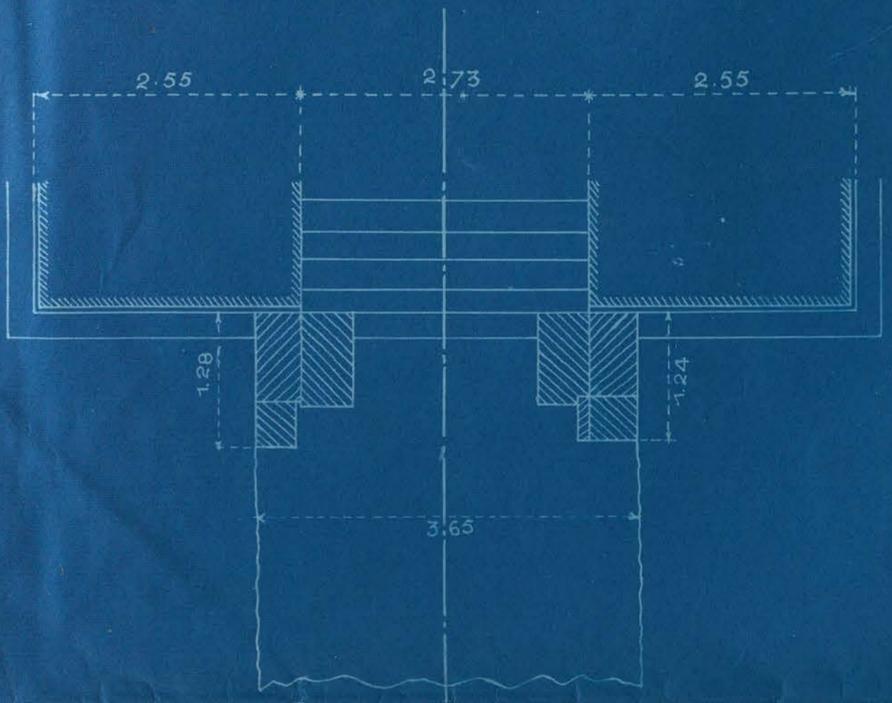
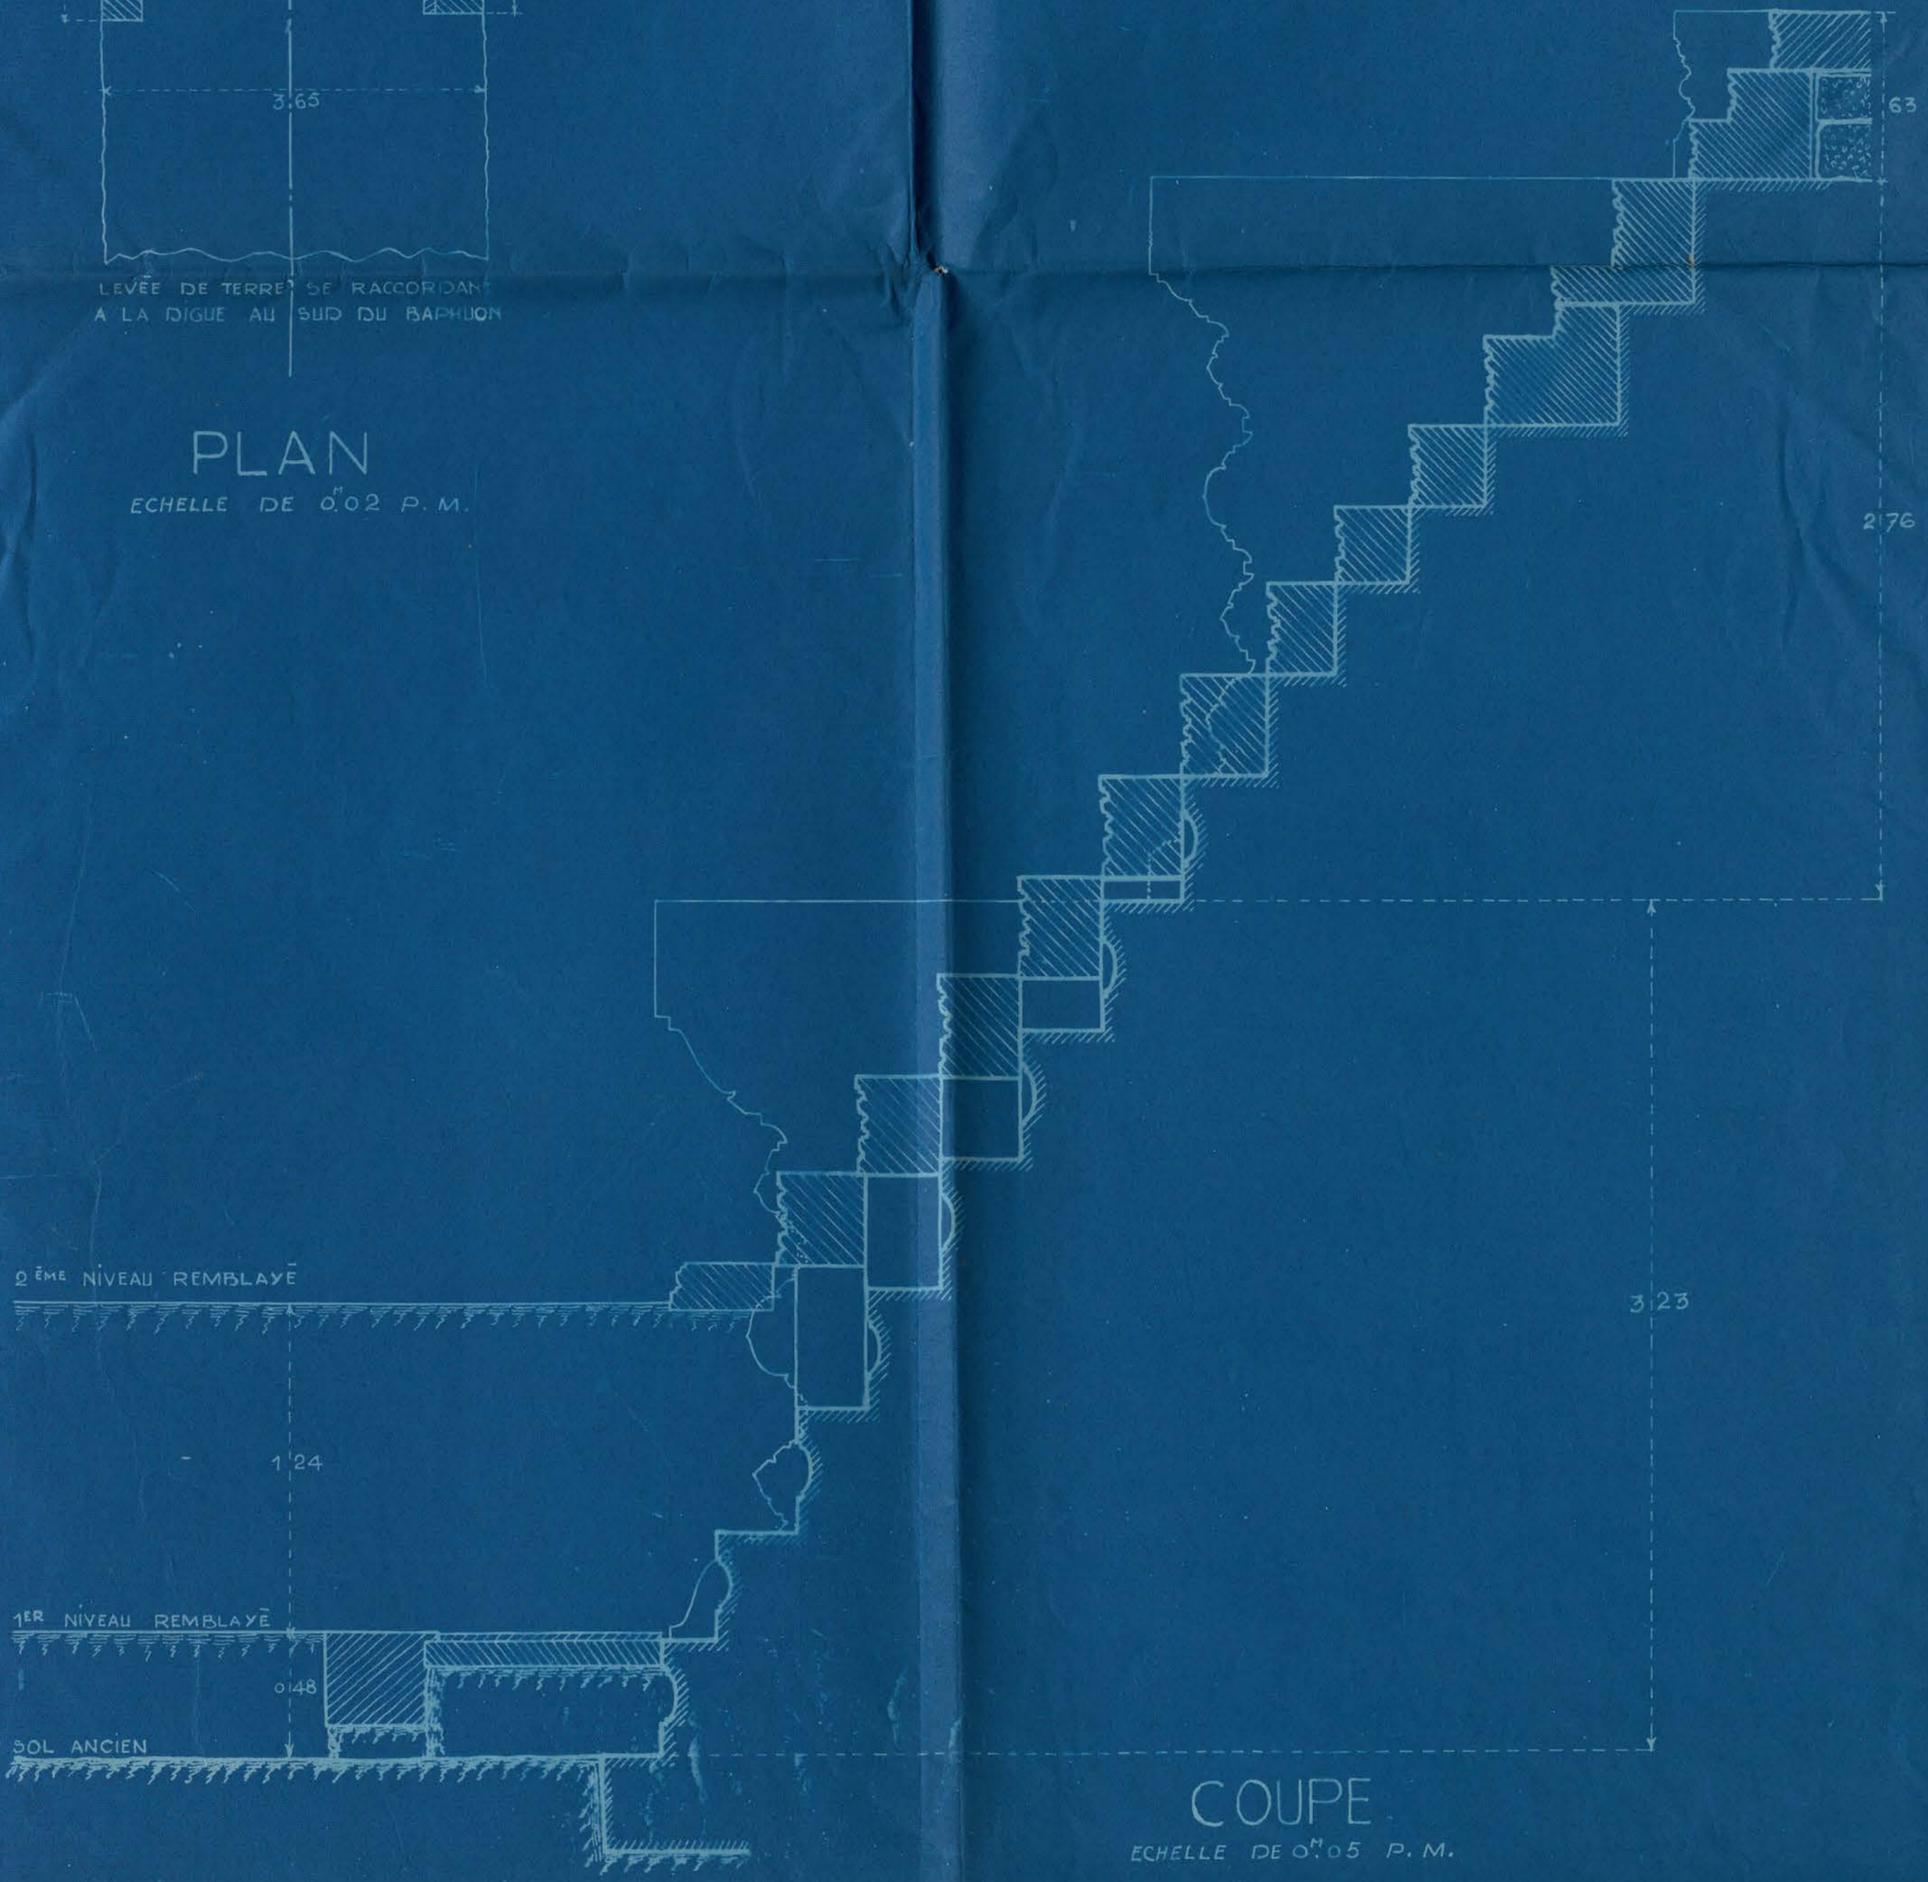
Je rappelle que cet escalier du 1er étage du Baphuon pose un problème assez curieux. Un premier état descendant jusqu'à la base du monument montre des marches très hautes (0m50) non décorées et simplement concaves dans le milieu (photo 3674 où toutes les marches extérieures ont été enlevées et qu'il sera intéressant de comparer avec les photos I030 et I079 qui donnent l'état ancien et la photo I094 montrant

un état intermédiaire, la moitié Est de la digue de terre ayant été enlevée). Puis un premier remblai de terre limité à la hauteur de la plinthe du bas (1er niveau remblayé du croquis I) et retenu de chaque côté par un muret mouluré en grès dont le départ se voit encore en place (photo 5675) fut probablement contemporain du même remblai que l'on voit encore aboutissant au perron Est; sur ce dernier plus tard s'élevèrent des colonnes rondes supportant un dallage.

Du côté de la façade Sud ce fut un simple remblai en terre qui enferma cette surélévation et c'est sur ce dernier remblai que vient s'arrêter la marche accoladée de départ du second escalier à marches moulurées et décorées. Il faut donc conclure de là que ce nouvel escalier fut postérieur à la digue de terre: d'un autre côté ces nouvelles marches remplacent l'escalier du dessous dans la partie haute car à partir de la huitième marche en partant du bas les marches hautes et incurvées s'arrêtent et l'infrastructure ne présente plus aucune apparence d'escalier. Donc on peut supposer que l'on commença l'escalier inférieur en partant de la base du monument avec les dites marches hautes; il est curieux de noter que la même remarque peut s'appliquer au perron III Nord, mais ici aucune marche moulurée n'est venue les recouvrir par la suite (photo 1303).

Puis à un moment donné l'escalier fut interrompu, pour construire la digue de terre et l'escalier fut repris avec un modèle plus riche et moins haut de marches qui recouvrit l'escalier primitif à partir de ce dernier niveau.

Actuellement l'escalier sud a été déposé et nettoyé des terres et racines qui avaient déserré les joints et compromis sa solidité. On a remis les marches décorées sauf dans la partie inférieure où elles n'ont jamais existé et comme

j'ai enlevé la digue de terre se raccordant à la base j'ai racheté le niveau entre le sol et la première marche moulurée par des blocs plus ou moins dégrossis pris dans les décombres constituant un escalier de fortune.
