ECOLE FRANÇAISE D'EXTREME-ORIENT

Conservation du Groupe d'Angkor.

RAPPORT SUR LES TRAVAUX EXECUTES DANS LE GROUPE
D'ANGKOR PENDANT LE MOIS DE DECEMBRE 1939.

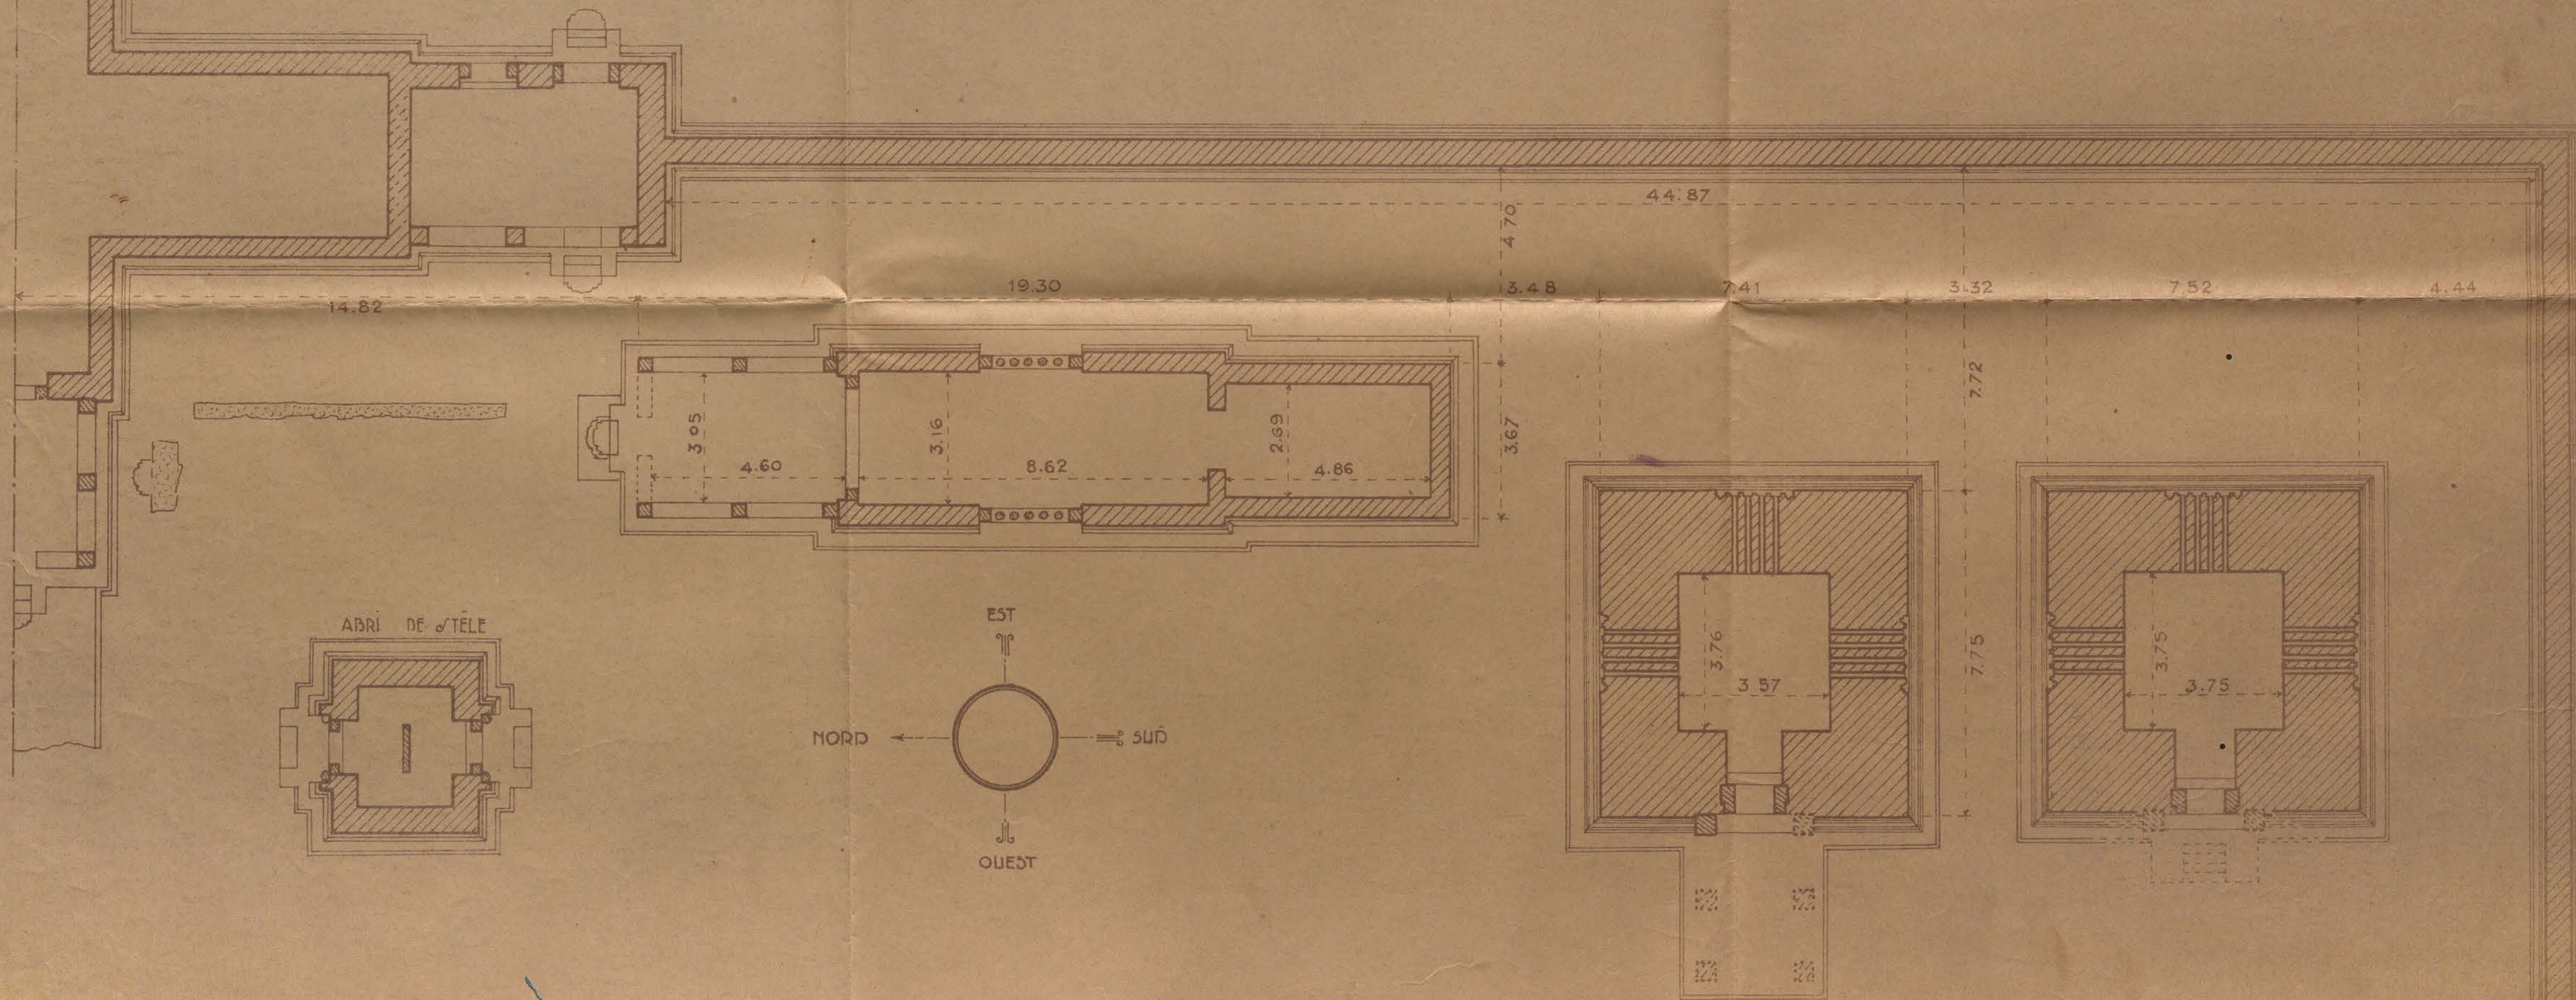
Croquis
n° I

Nous donnons un croquis de plan des divers bâtiments récemment dégagés le long du mur d'enceinte I.E., moitié S.

GOPURA I EST ET BATIMENTS-ANNEXES A L'INTERIEUR
DE LA 1^{RE} ENCEINTE, CÔTÉ EST, PARTIE SUD
