RAPPORT SUR LES TRAVAUX EXECUTES DANS LE GROUPE D'ANGKOR
PENDANT LE MOIS DE MAI 1946 -

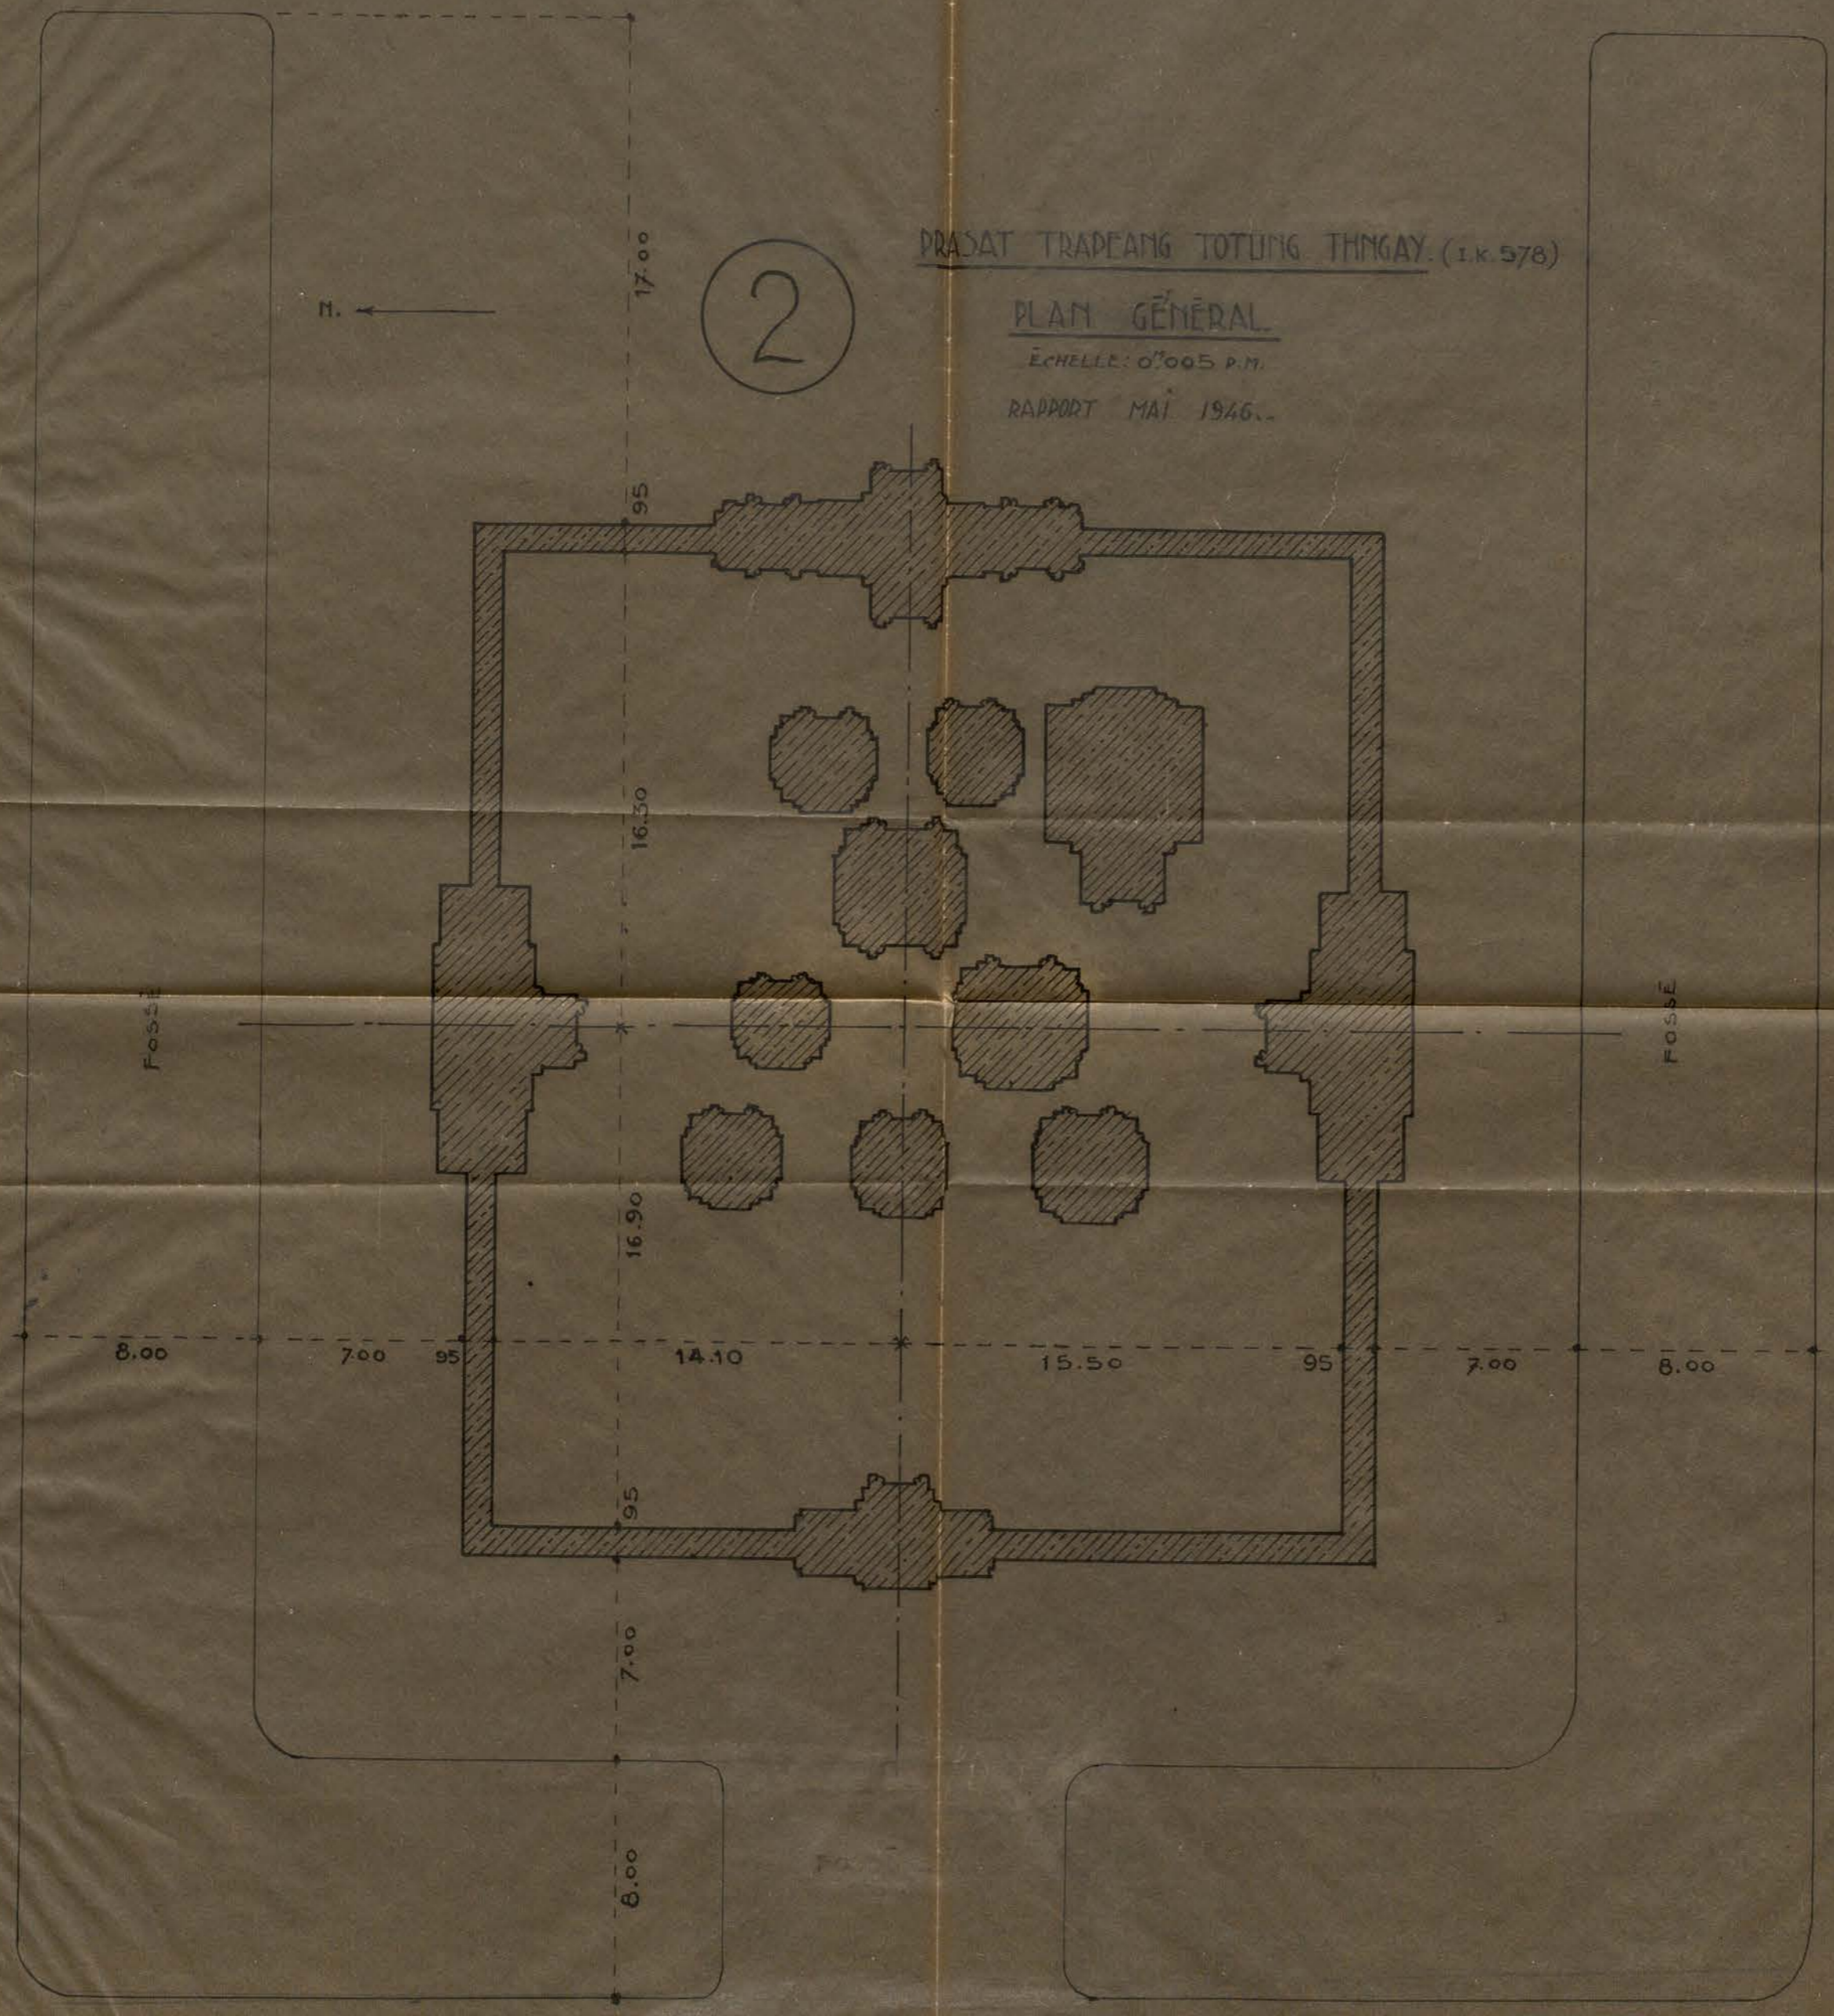
PRASAT TRADEANG TOTUNG THNGAY. (I.K. 578)

Des fondations de mur en latérite (clôture ?) de 0m70 de largeur ont été mises au jour à 1m00 de l'alignement de 3 tours O., sur les faces N. et O., ainsi qu'à l'angle S.E.

Nous donnons ci-joint deux relevés de plan qui font ressortir les bizarreries d'implantation des bâtiments et les inégalités de masse des divers sanctuaires. L'enceinte générale, de 31m50 N.S. sur 35m10 E.O. avec désaxements de 1m40 vers le N. et 0m60 vers l'E., était séparée par une bande de 7m00 du bassin-fossé de 8m00 de largeur.
