Siem Reap le 1^{er} Décembre 1923.Monsieur le Directeur de l'École Française
d'Extrême-Orient.

Rapport sur les travaux exécutés dans le
groupe d'Angkor pendant le mois de
Novembre 1923

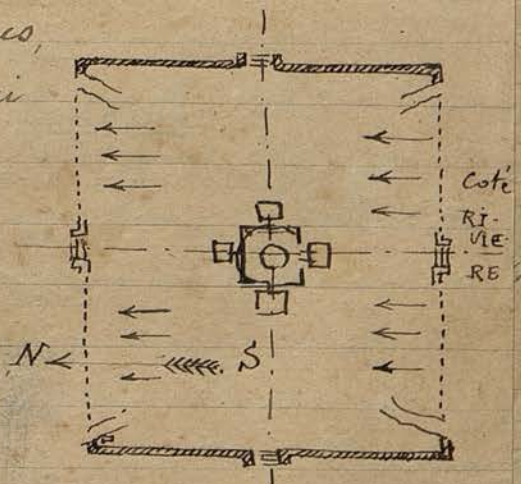
Près des quatre angles, mais seulement sur les faces nord et sud le mur est interrompu par un ravinement qui forme brèche causé par l'action des eaux de pluie pour s'échapper au dehors. On peut rapprocher cette observation de la suivante: autant les murs des faces E. et O. sont restés en assez bon état de conservation sans laisser voir la moindre brèche, autant les murs des faces N. et S. sont disloqués, ravagés, démolis au point qu'il n'en reste plus que de rares vestiges, quelques assises isolées qui permettent d'en deviner l'emplacement.

Des deux observations ci-dessus on pourrait peut-être déduire que des afflux d'eau venant de la rivière au moment des périodes d'inondations ont produit un courant dans le sens sud-nord qui aurait traversé l'ensemble des bassins de Nāk Pān.

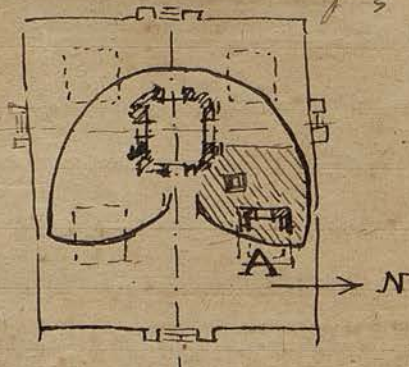
Bakhin. - Une équipe de vingt-deux coolies continue l'enlèvement des blocs amoncelés contre la façade nord du sanctuaire central. Toute la partie N.-E. en hachures ci-contre a déjà disparu laissant voir la façade ouest du petit édifice d'angle A dans sa partie basse assez bien conservée:

cette façade

elle se raccorde aux quelques pierres de socles encore en place sur le dallage de la terrasse à cet endroit. Entre l'angle S.-O. de cet édicule et l'angle N.-E. du sanctuaire central on a trouvé un balau décoré et mauluré du type de ceux déjà rencontrés tant à la base de la pyramide que sur la terrasse supérieure.

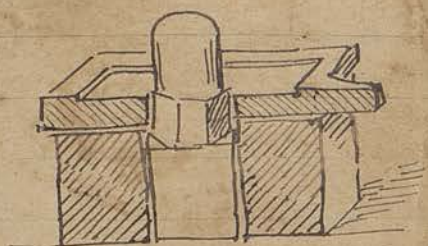
On a trouvé également dans les débris une dalle plate carrée en grès avec trou hexagonal au centre et bec pour les ablations.

Cette dalle devait se poser sur le massif en maçonnerie qui bloquait la base des linguas à 3 sections et dont seule la partie ronde existait.

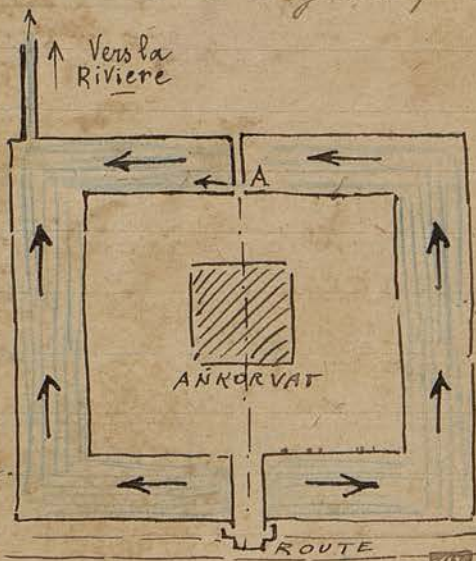
Ankor Vat. - Vers le milieu du mois une nouvelle période de pluies violentes a provoqué des stagnations d'eau dans tous les terrains en contrebas, comme aux environs d'Ankor^{Vat} toutes les dépressions se vident dans les fossés, le niveau de l'eau des susdits fossés s'est élevé considérablement. Ce que je redoutais s'est produit: le barrage qui retient les eaux dans

l'angle N.E., barrage en bois et en terre a été submergé, des affouillements se sont produits et ont ouvert des fissures par où les bassins se sont vidés dans la rivière. J'ai immédiatement mis l'équipe de quinze coolies qui retiraient le tue-binh du fossé ouest pour boucher ces fissures et rétablir le barrage: mais j'ai dû faire venir deux autres équipes de renfort (celle du Bakheh et celle du Bapouon). Le niveau d'eau en effet baissait à vue d'œil dans les bassins d'Ankor Vat: une première brèche réparée une seconde plus importante s'était produite aussitôt. Craignant à un moment de ne pouvoir en venir à bout et voyant que les eaux du bassin sud qui d'habitude ne communique pas le bassin nord se vidaient dans ce dernier par une rupture de la digue orientale en A. j'ai fait boucher cette communication.

Le barrage de l'angle S.-E. a pu être réparé mais il m'a fallu le consolider par un contre-barrage en B. malgré cette précaution des infiltrations se produisent encore par en dessous qu'il m'a été impossible d'aveugler complètement.

Il y aurait lieu je crois en saison sèche de reprendre ce barrage en maçonnerie si l'on veut éviter le retour de pareils accidents.
