RAPPORT SUR LES TRAVAUX EXECUTES
DANS LE GROUPE D'ANGKOR PENDANT LE MOIS DE SEPTEMBRE
1954

RAPPORT SEPTEMBRE 1954

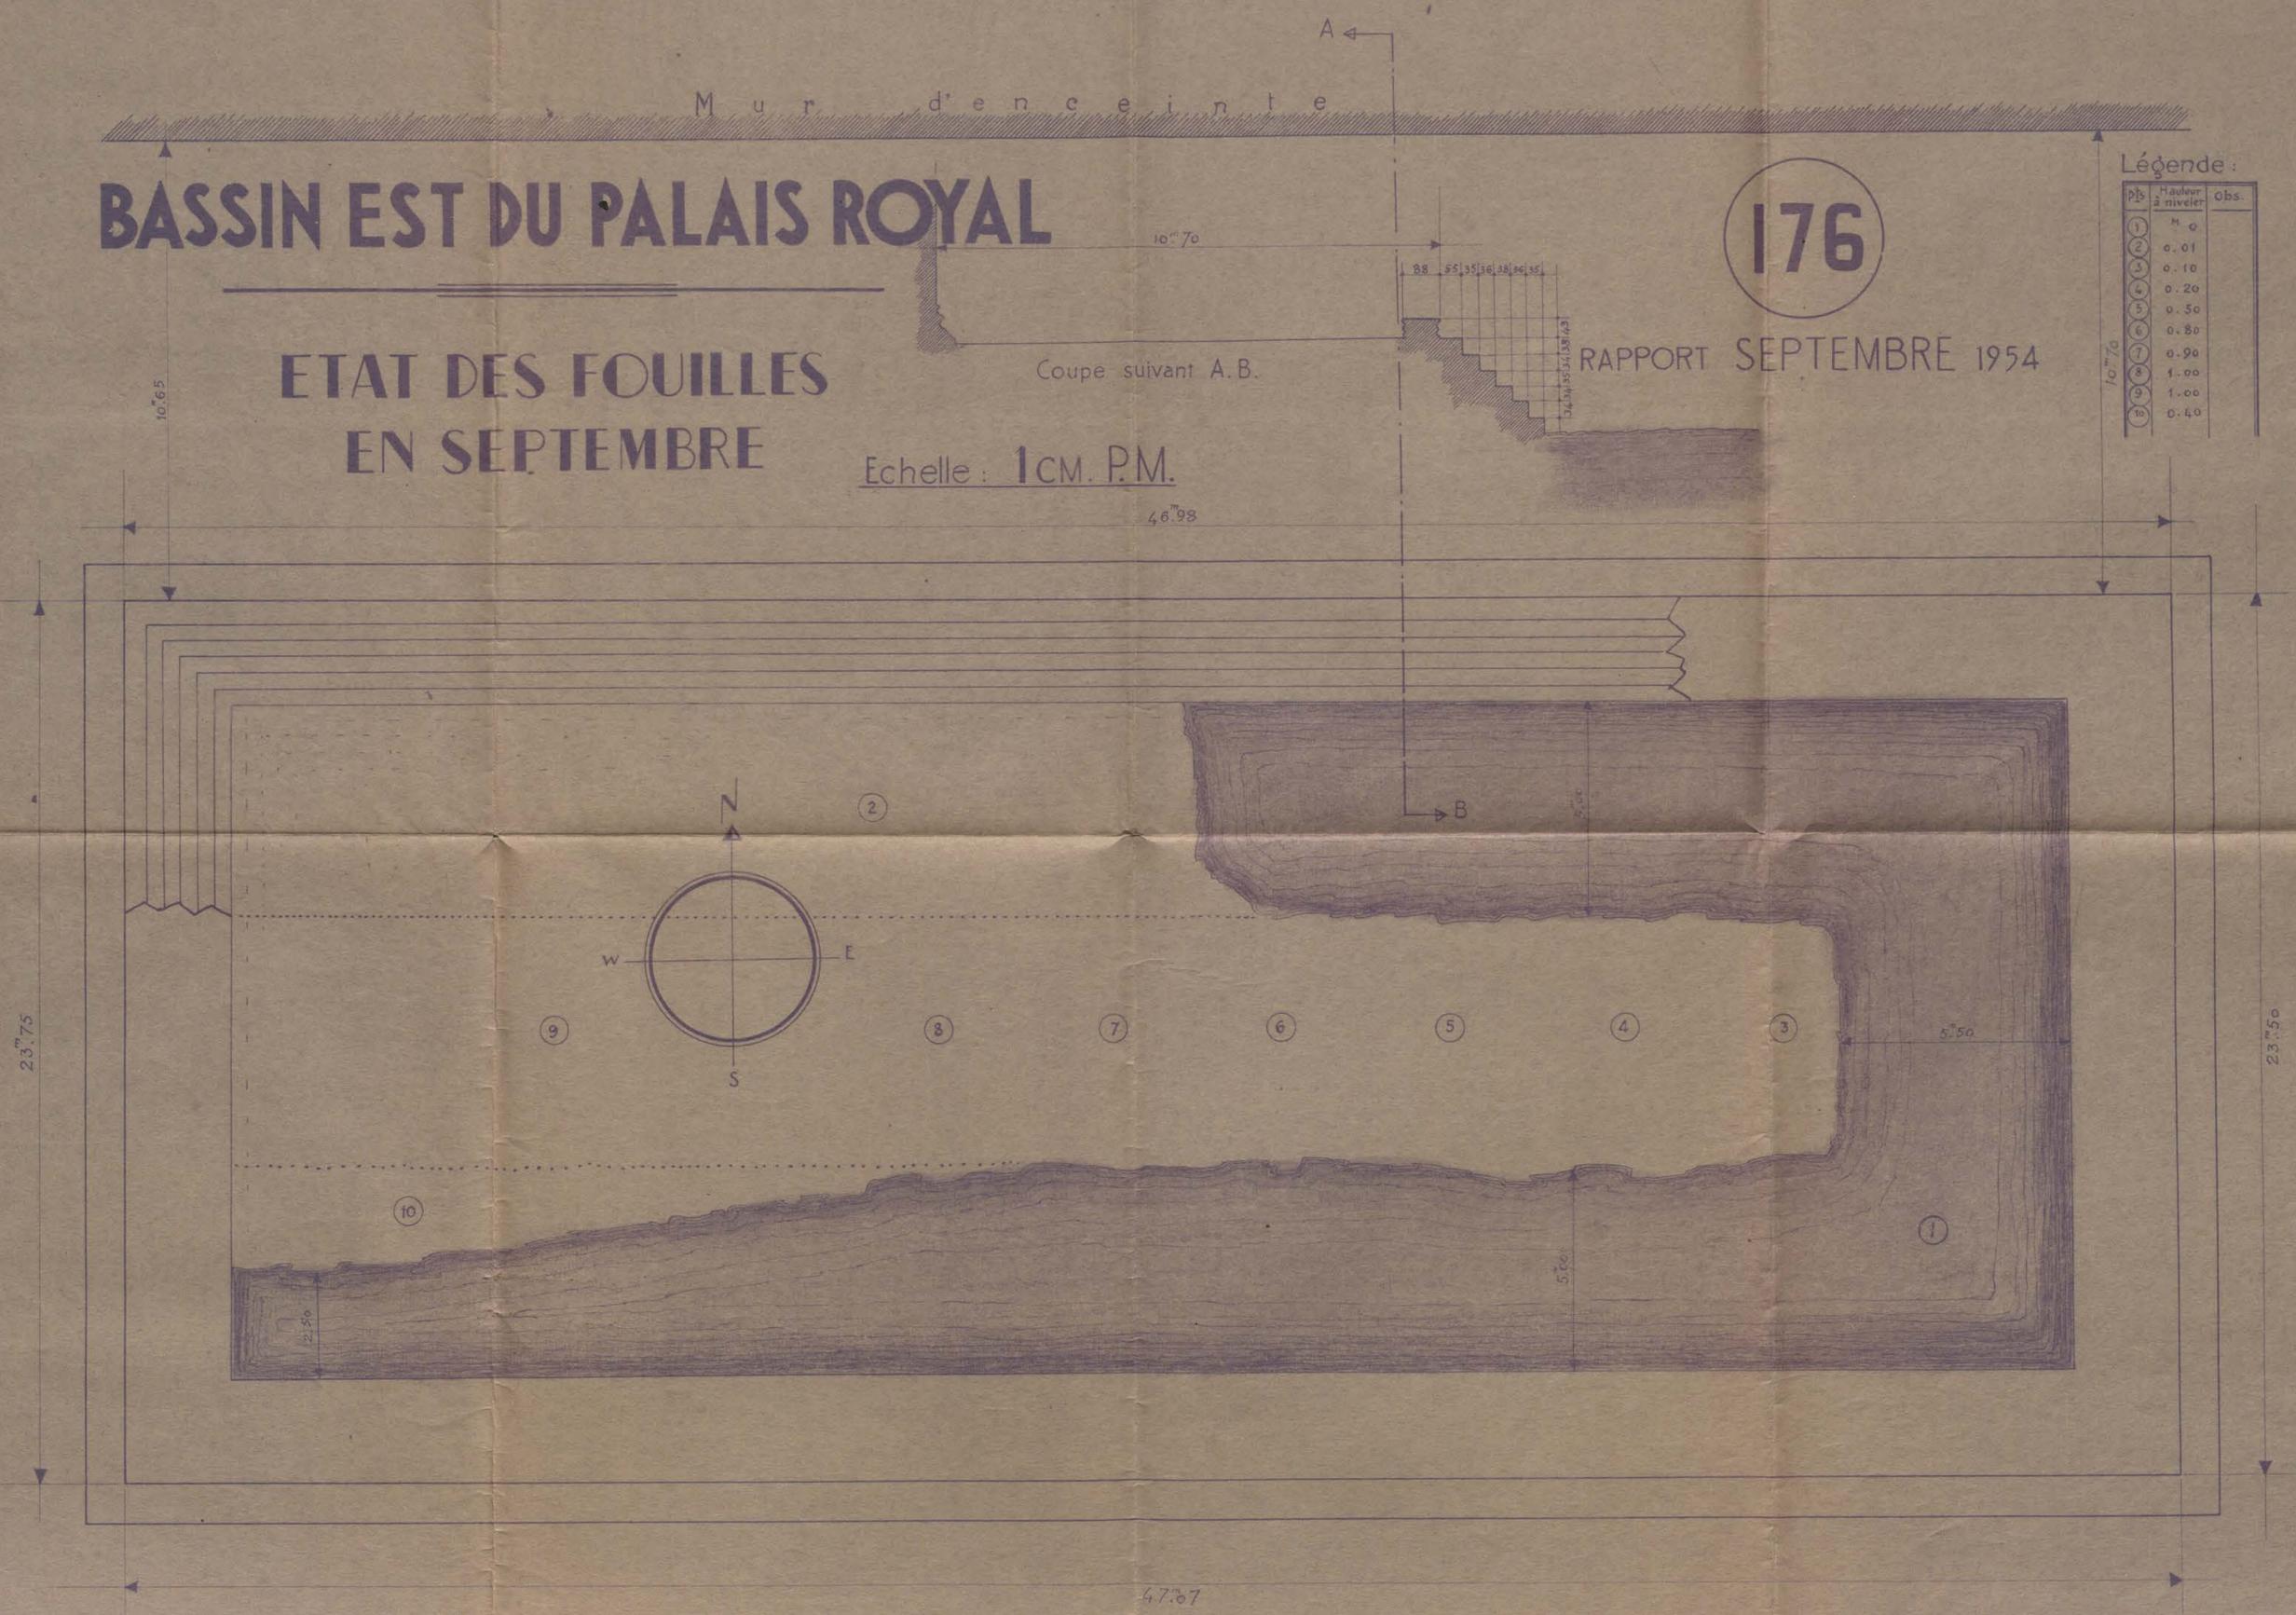
La pluie qui n'a cessé de tomber a inondé le bassin, rendant impossible toute poursuite des travaux de dégagement, la photo n° 7510, prise le 24, et le dessin n° 176 permettent de juger du niveau atteint par les eaux.

BASSIN EST DU PALAIS ROYAL

ETAT DES FOUILLES
EN SEPTEMBRE
