RAPPORT SUR LES TRAVAUX EXECUTES  
DANS LE GROUPE D'ANGKOR PENDANT LE MOIS D'AVRIL 1954

Justification mathématique des dimensions données à l'ensemble du mur de la chaussée ouest d'Angkor Vat.

# THOMMANON MANDAPA

## VUE SCHÉMATIQUE DES TRAVAUX PRÉPARATOIRES À LA REPOSE DU MANDAPA.

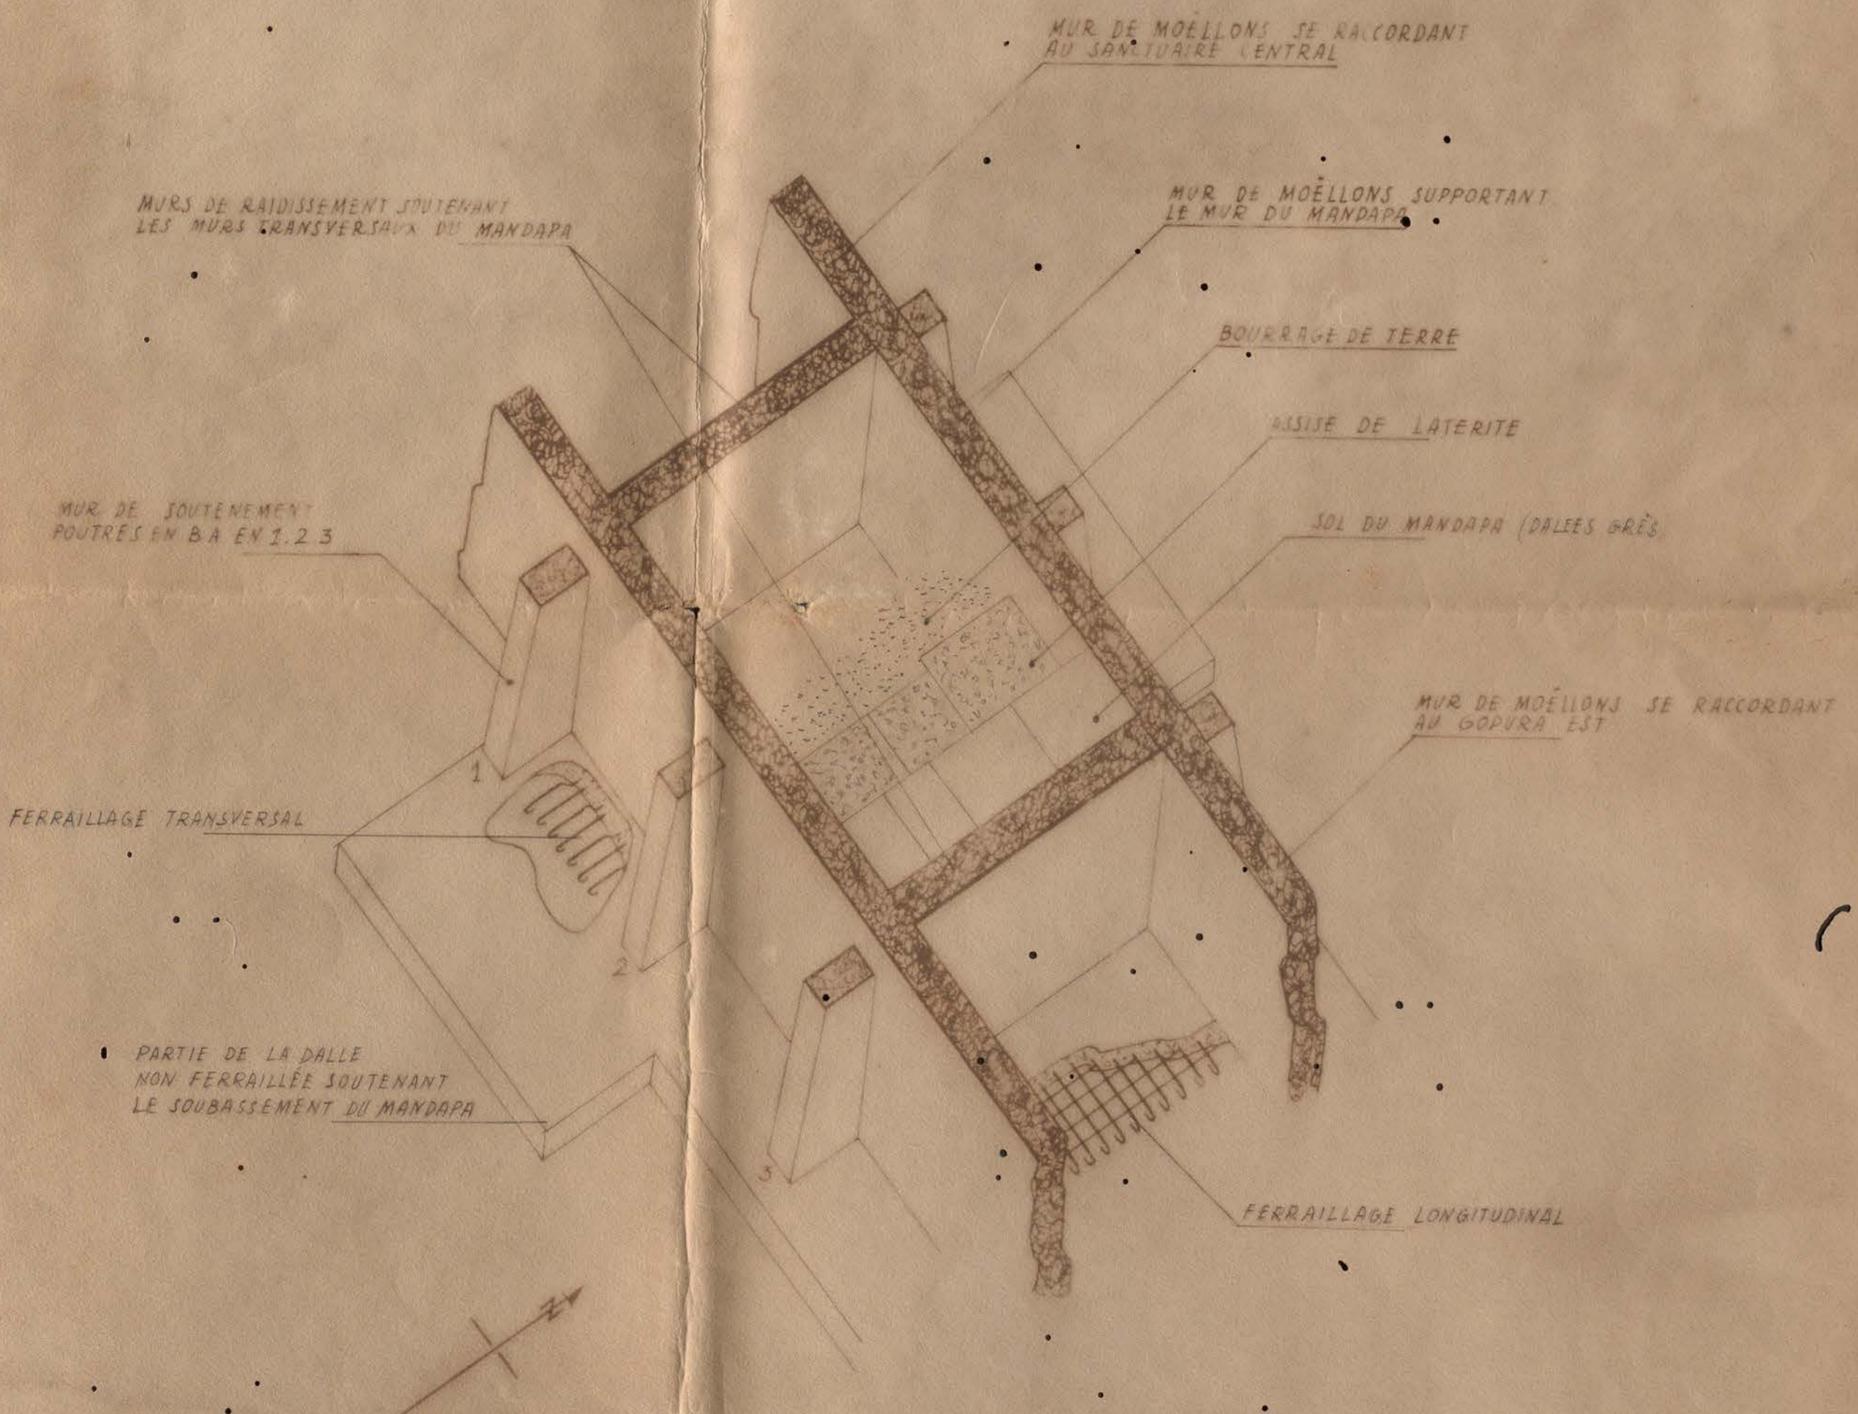
Lorsque la tranche la plus urgente des travaux de la chaussée d'Angkor Vat a été achevée, et lorsque nous avons pu reconstituer notre approvisionnement en ciment, nous avons préparé la mise en place de la semelle. Il a d'abord été procédé à l'arasement des terres à l'est, en fonction des données nouvelles qu'avait apportées la mise à jour du soubassement sculpté bloqué dans la chaussée, reliant le gopura au mandapa, et à l'ouest, contre l'antarala, en remplaçant la batterie d'étai stables par une batterie d'étai haubannés. Le coulage pourra ainsi être effectué sur l'intégralité de l'aire du mandapa. Les fers nécessaires à la semelle et aux poutres ont été préparés par l'équipe de ferrailage au dépôt du Bayon. Ont été ainsi préparés :

L'exécution de ces fers respecte d'une manière scrupuleuse nos calculs et nos dessins, et nous ne saurions trop souligner la compétence et l'habileté de l'équipe de forge de la Conservation. Les fers étaient posés dans les tous derniers jours du mois, et dans le même temps, les stocks de sable et de moellons du Phnom Krom étaient constitués à proximité immédiate du monument? Une aire de gachage à l'est de la bibliothèque sud était établie avec chemin d'accès au lieu de coulage. Le béton était amené par brouette.
