- ECOLE FRANCAISE D'EXTREME-ORIENT -  
Conservation du Groupe d'Angkor.

- RAPPORT SUR LES TRAVAUX EXECUTES DANS LE GROUPE D'ANGKOR  
PENDANT LE MOIS DE DECEMBRE 1941. -

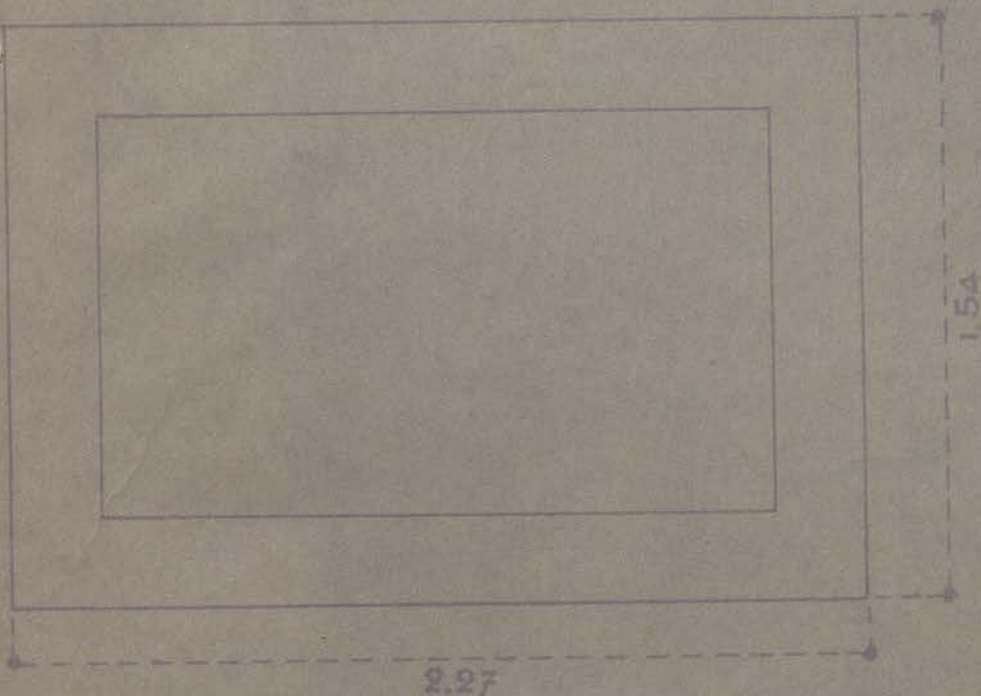
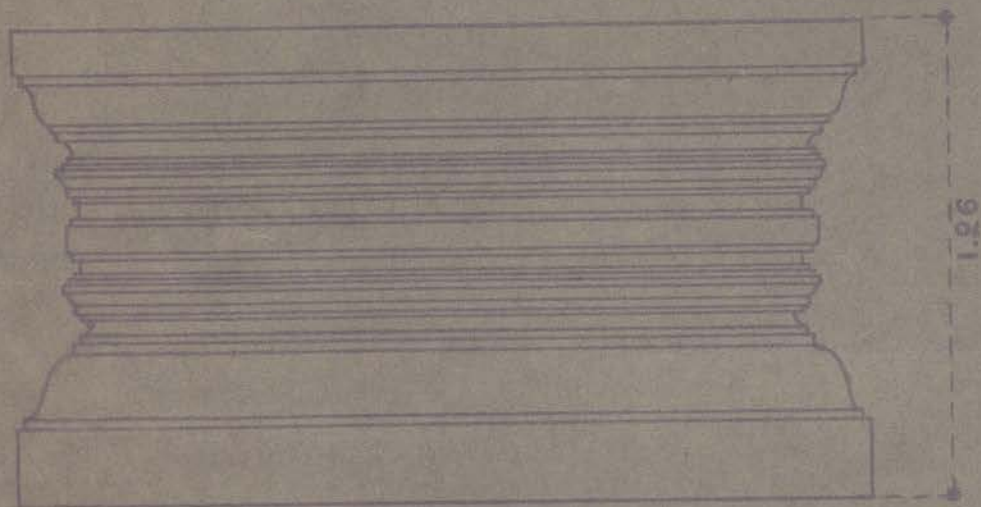
BAKONG, CHAUSSÉE EST  
PIÉDESTAL A NANDIN

A une douzaine de mètres du pied de la pyramide, sur l'axe N.-O., s'érigait un grand piédestal portant un nandin, dont il reste malheureusement peu de chose. Sa meuluration de base s'avérant incomplète, nous avons creusé au pied sur tout le pourtour et

constaté que la base se trouvait encastrée d'environ 0m40 dans la chaussée en latérite, ce qui prouve que celle-ci n'a été établie qu'après coup. Malgré l'état d'érosion de la pierre, nous avons pu reconstituer sur un croquis la mouluration, à doucines opposées et bandeau médian entre baguettes à éléments multiples: les dimensions de ce bloc de près de 3 m<sup>3</sup> étaient de 2m27x1m54x1m36 hr.. Nous avons fouillé sans succès sous le piédestal même, mais avons mis au jour sur le pourtour 3 poteries d'origine chinoise relativement récente, plus un petit pot Khmer en terre grise, de forme ovoïde, qui paraît plus ancien (n°s de Dépôt 328 à 330 P.)

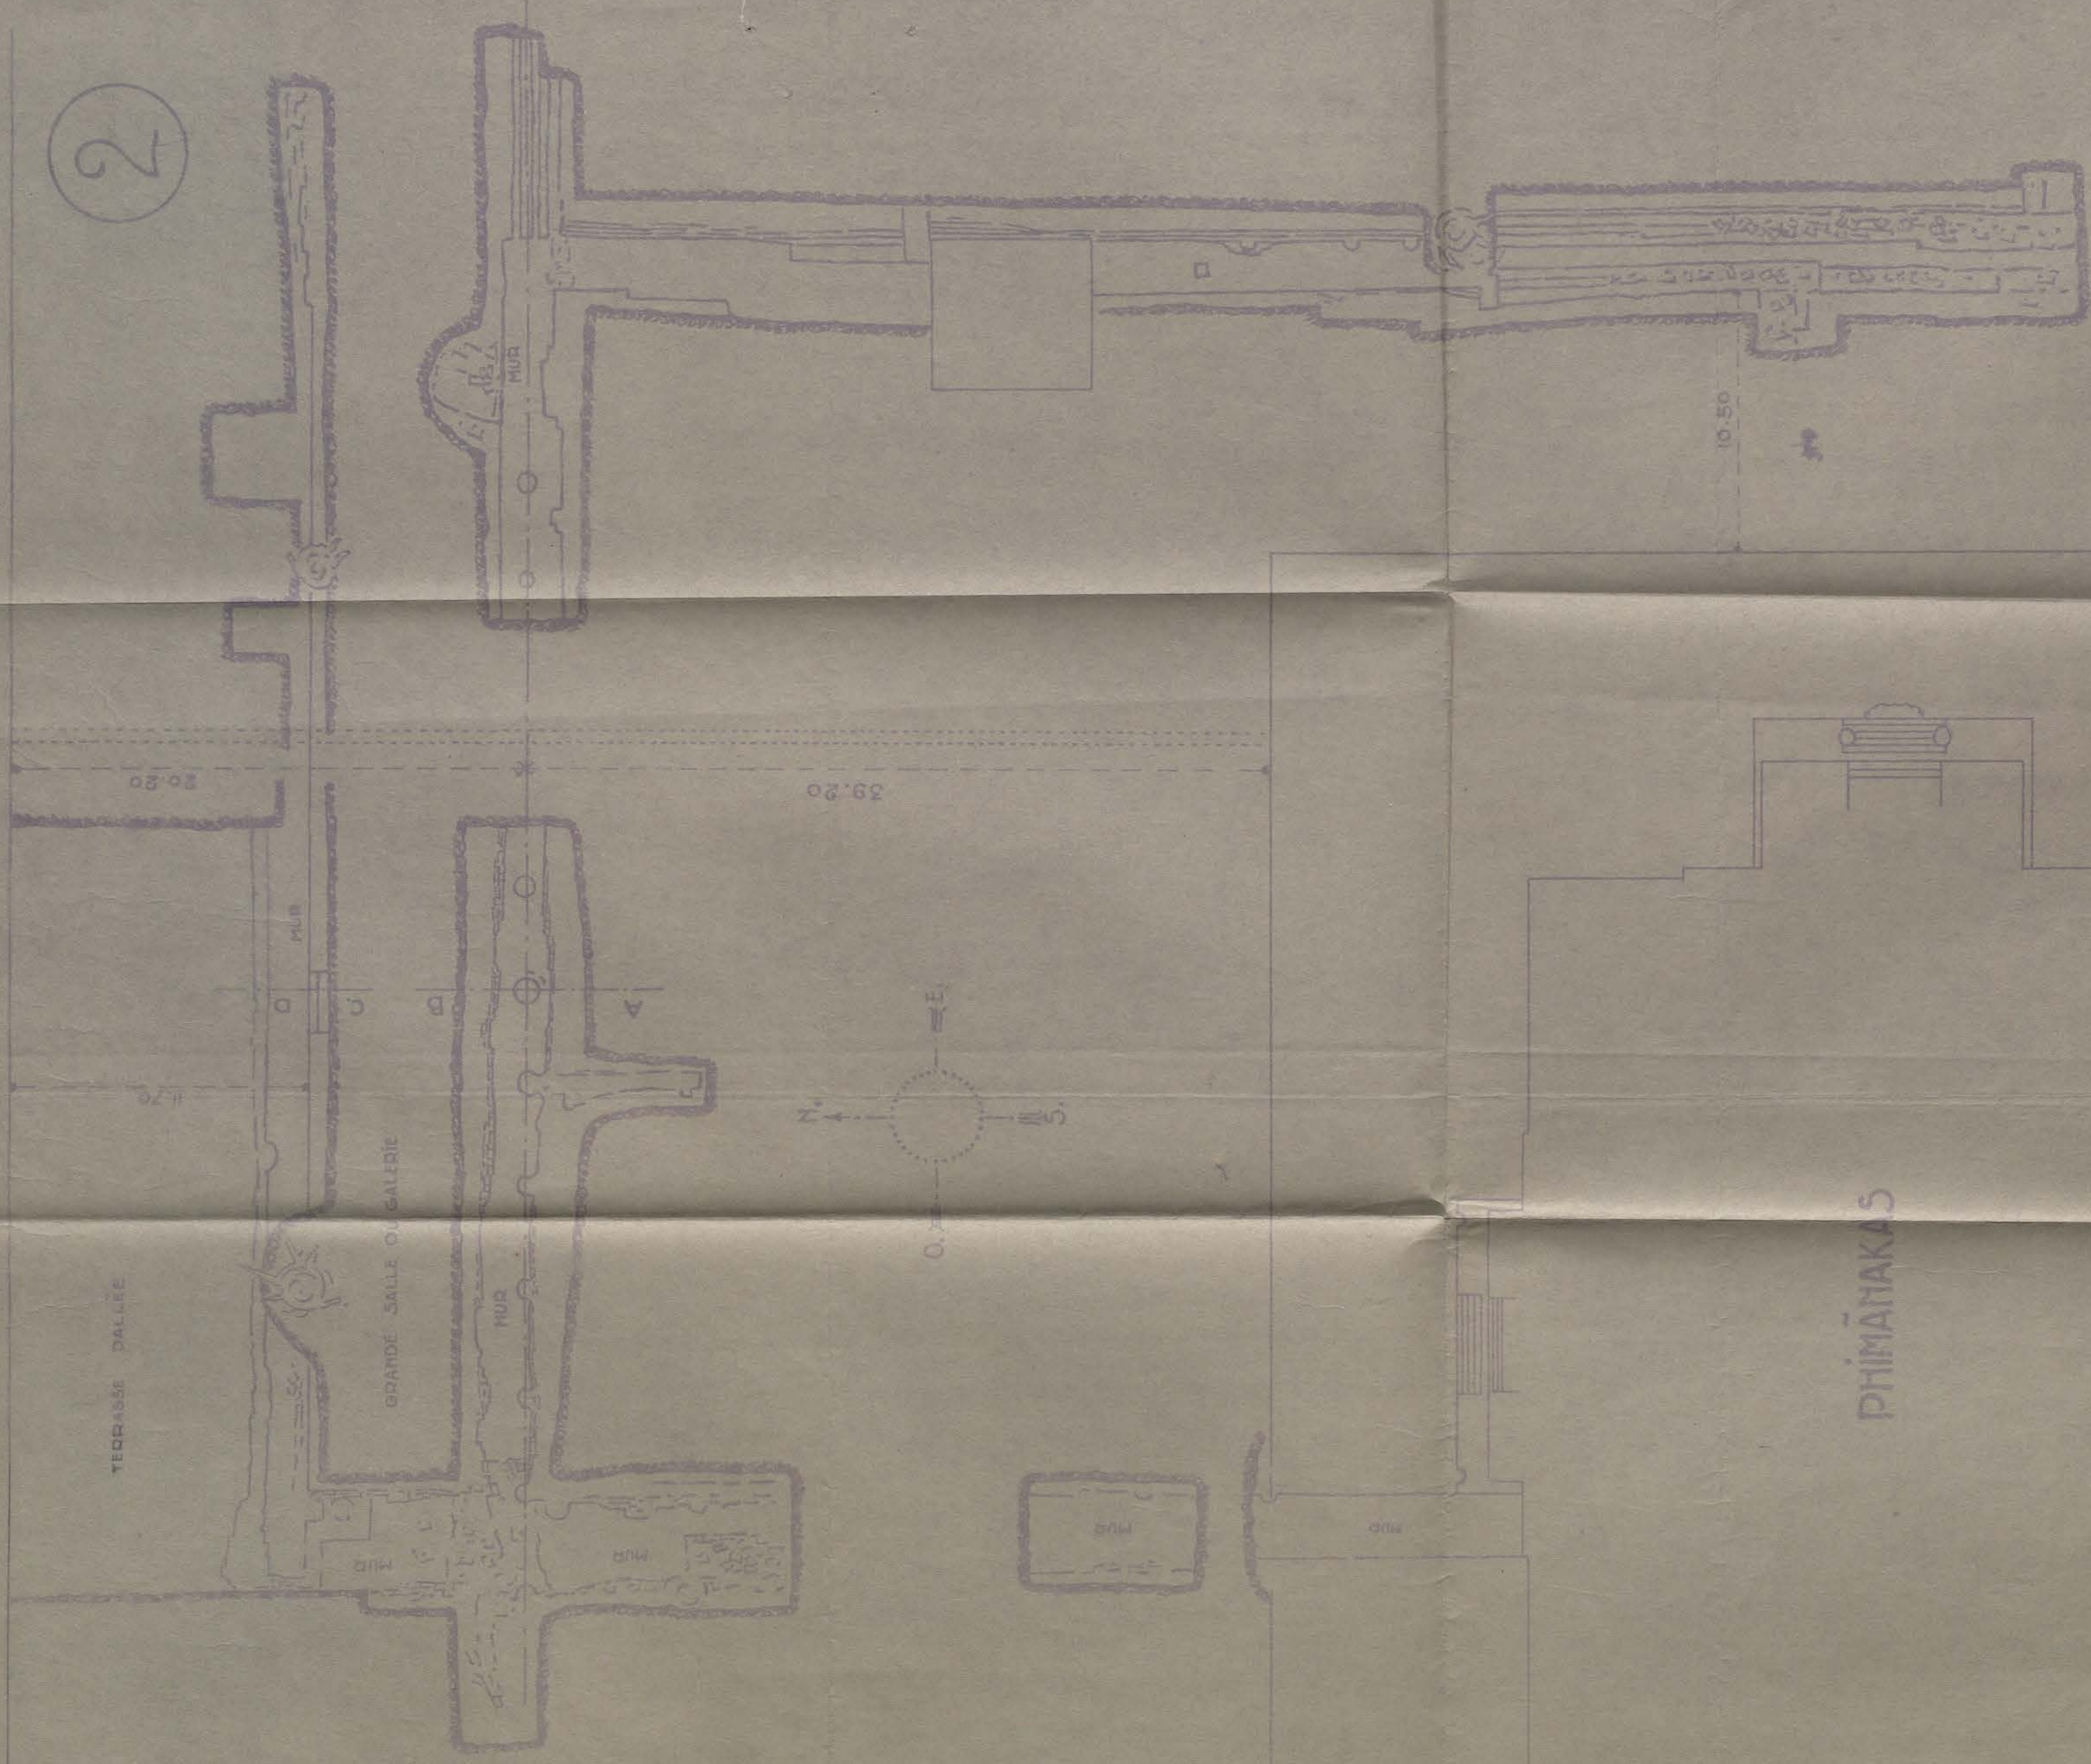
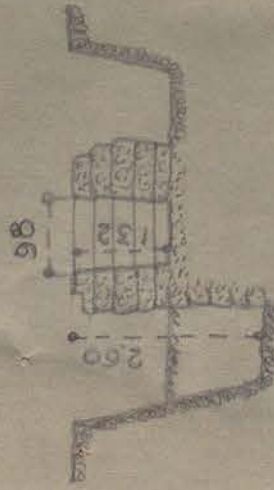
PALAIS ROYAL  
ÉTAT DES FOUILLES  
FIN DÉCEMBRE 1941

- PALAIS-ROYAL - Les 2 murs parallèles de direction N.-S. signalés au dernier rapport et situés à environ 25 mètres N. du Phimanakas, ont été dégagés déjà sur 23 mètres de longueur: leurs vestiges étaient recouverts sous le sol d'une épaisse couche de blocs de latérite éboulés.

Leurs empattements de fondation, grossièrement exécutés et sans alignement bien établi, avaient 1m35 de largeur moyenne, séparés par un vide de 0m70 à 0m40: ils descendaient à 0m65 de profondeur pour le mur occidental et 1m20 pour le mur oriental, cette dernière cote correspondant au niveau de base de la partie de gros mur à gradins leur faisant suite vers le N. Les murs proprement dits, de 0m50 d'épaisseur, étaient écartés de 1m50. Une amorce de mur, de nature assez imprécise, se détachait du mur occidental en direction du monument au droit du mur d'échiffre N. du perren axial.

L'hypothèse la plus vraisemblable nous paraît être jusqu'à présent celle d'une galerie-gopura en matériaux légers devant la face E. du temple, coupant une enceinte de même nature.
