ECOLE FRANÇAISE D'EXTREME-ORIENT

Conservation du Groupe d'Angkor

RAPPORT SUR LES TRAVAUX EXECUTES DANS LE GROUPE D'ANGKOR

PENDANT LE MOIS DE JUIN 1950

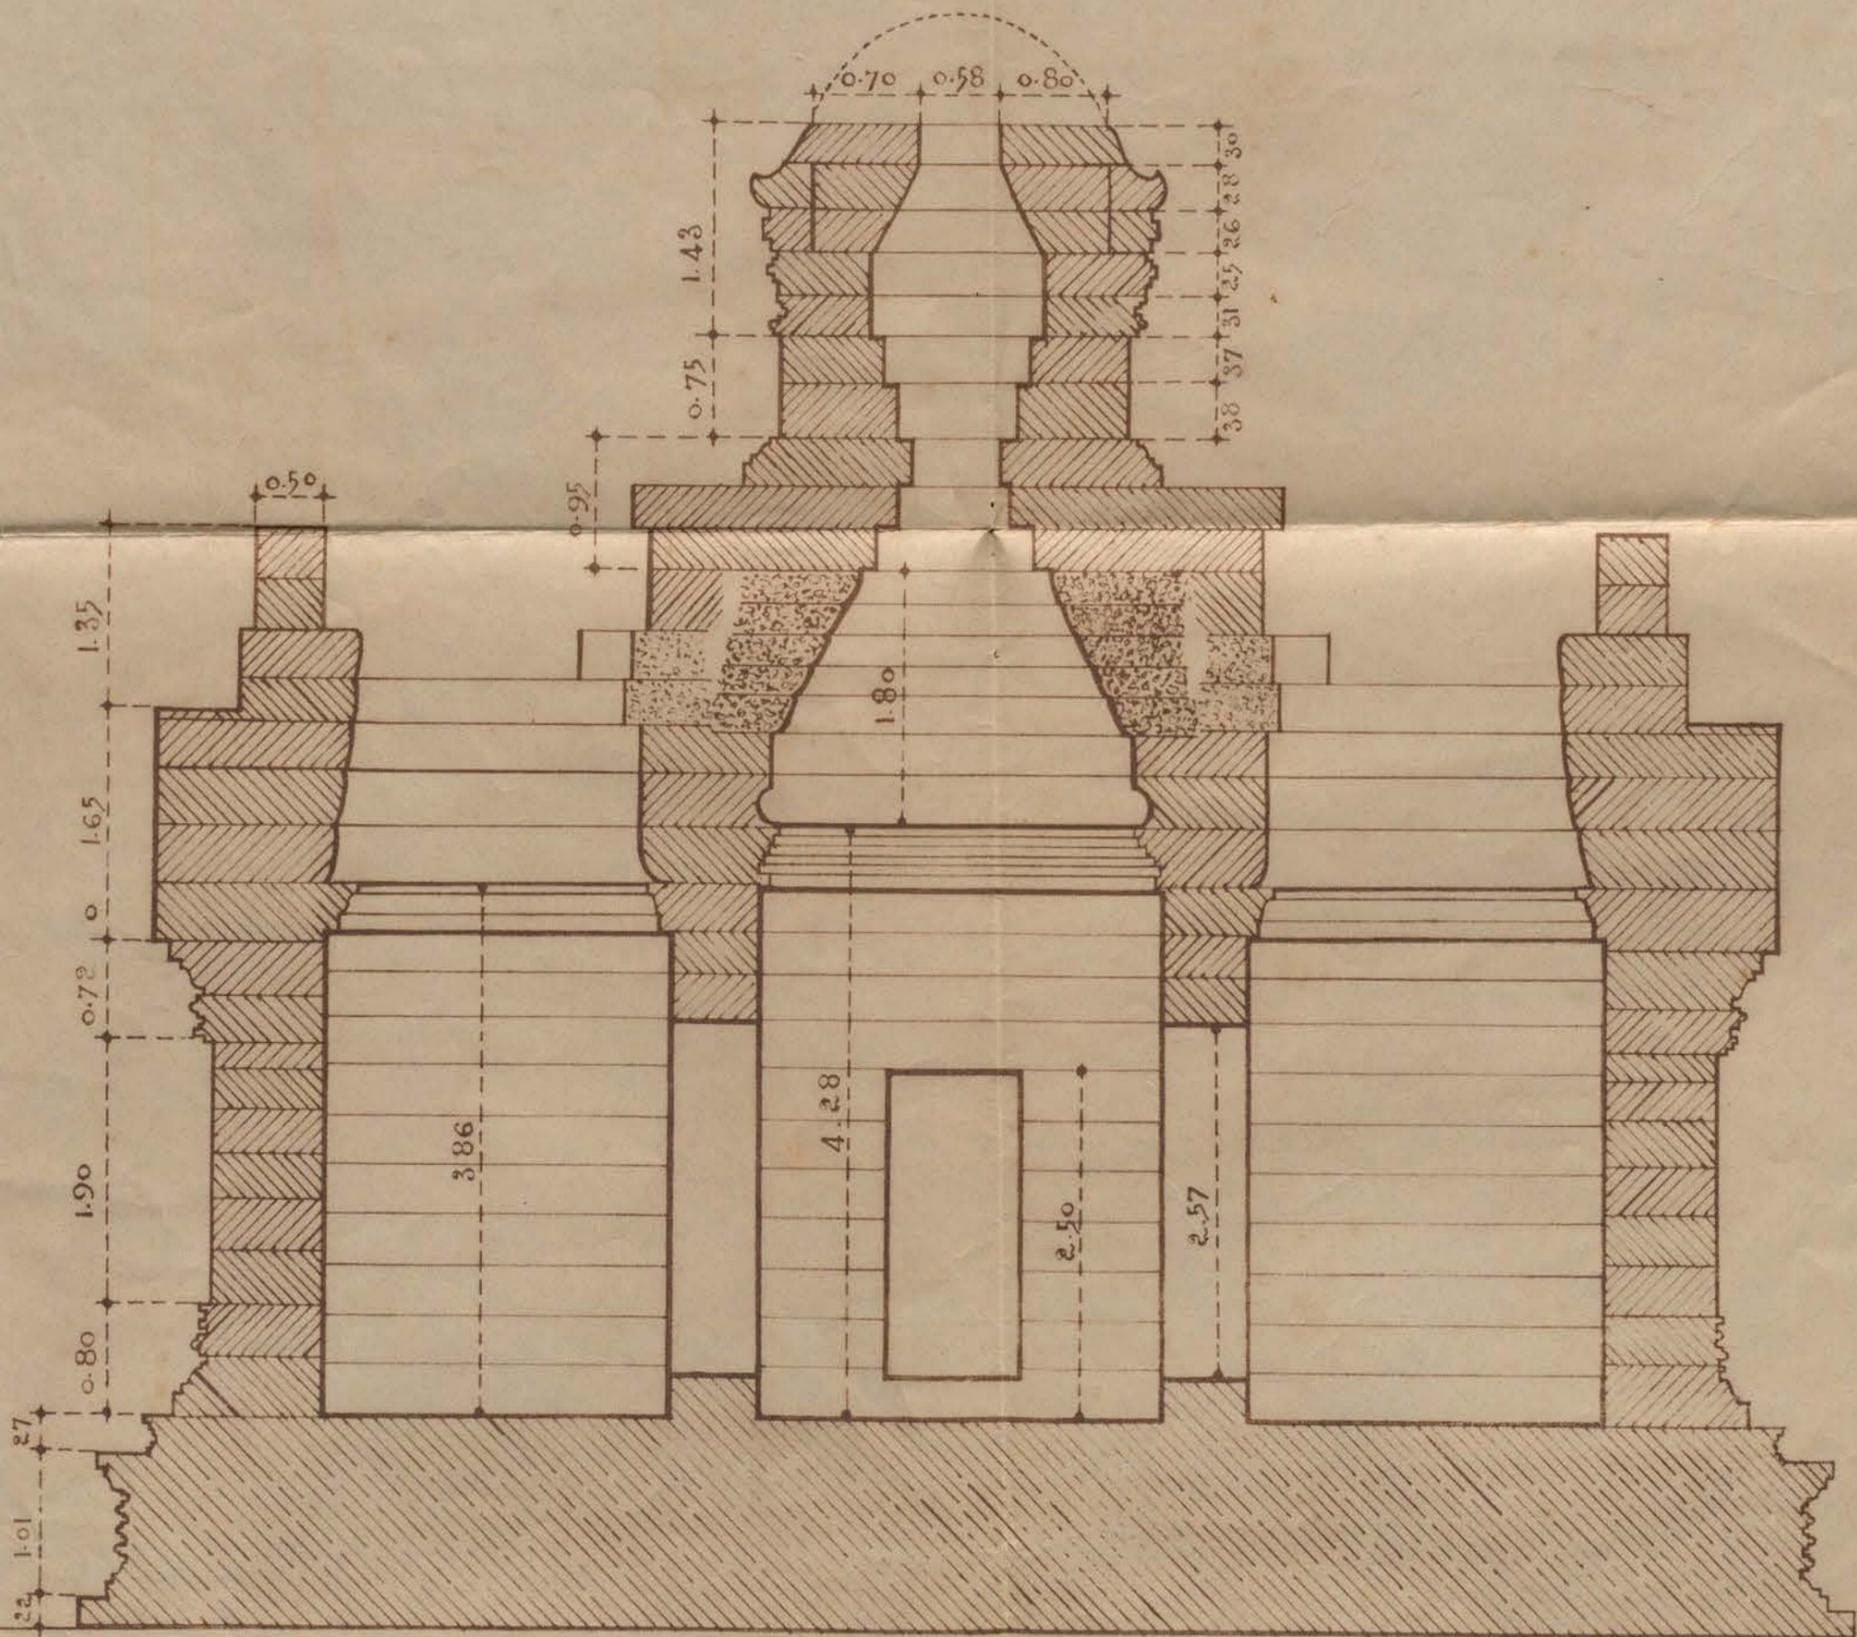
Les dessins 63 et 64 et les photos 6629 et 6630 précisent la disposition de ces maçonneries.

On est arrivé actuellement au niveau de la voûte intérieure du passage central dont l'intrados est en latérite avec un extradados, partie en latérite, et partie en grès. ~~On~~ ^{On} en rend compte la coupe du dessin 63.

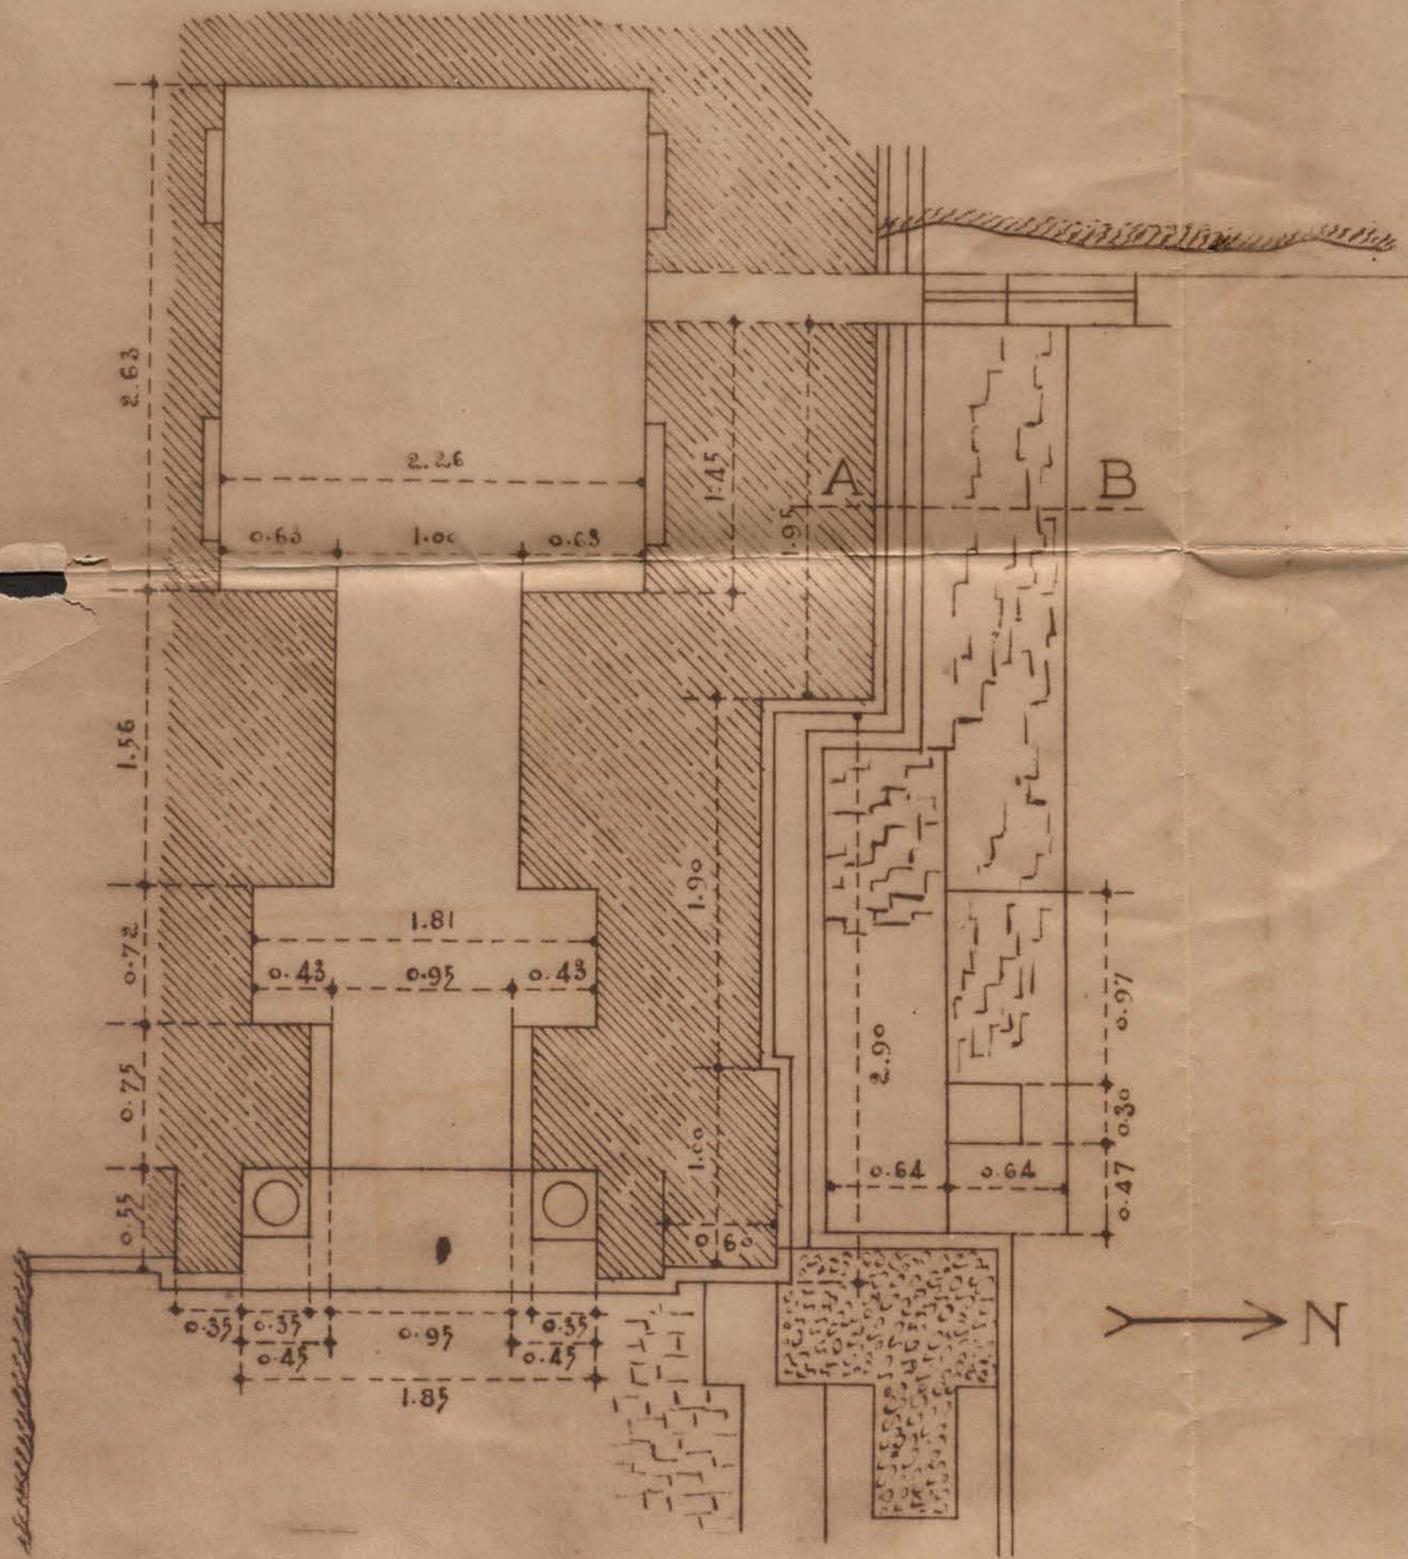
Avant de quitter ce chantier j'ai fait prendre par le dessinateur le plan 65 et la coupe 66 qui montrent l'état actuel des constructions. Ce prasat semble bien appartenir à l'époque de Ak Yom et doit faire partie de l'ancienne agglomération qui se situait à l'extrémité Ouest du Baray occidental à l'époque pré-angkoréenne.

Des reprises, additions de murs, etc. sont visibles à l'angle Nord Est dégagé.

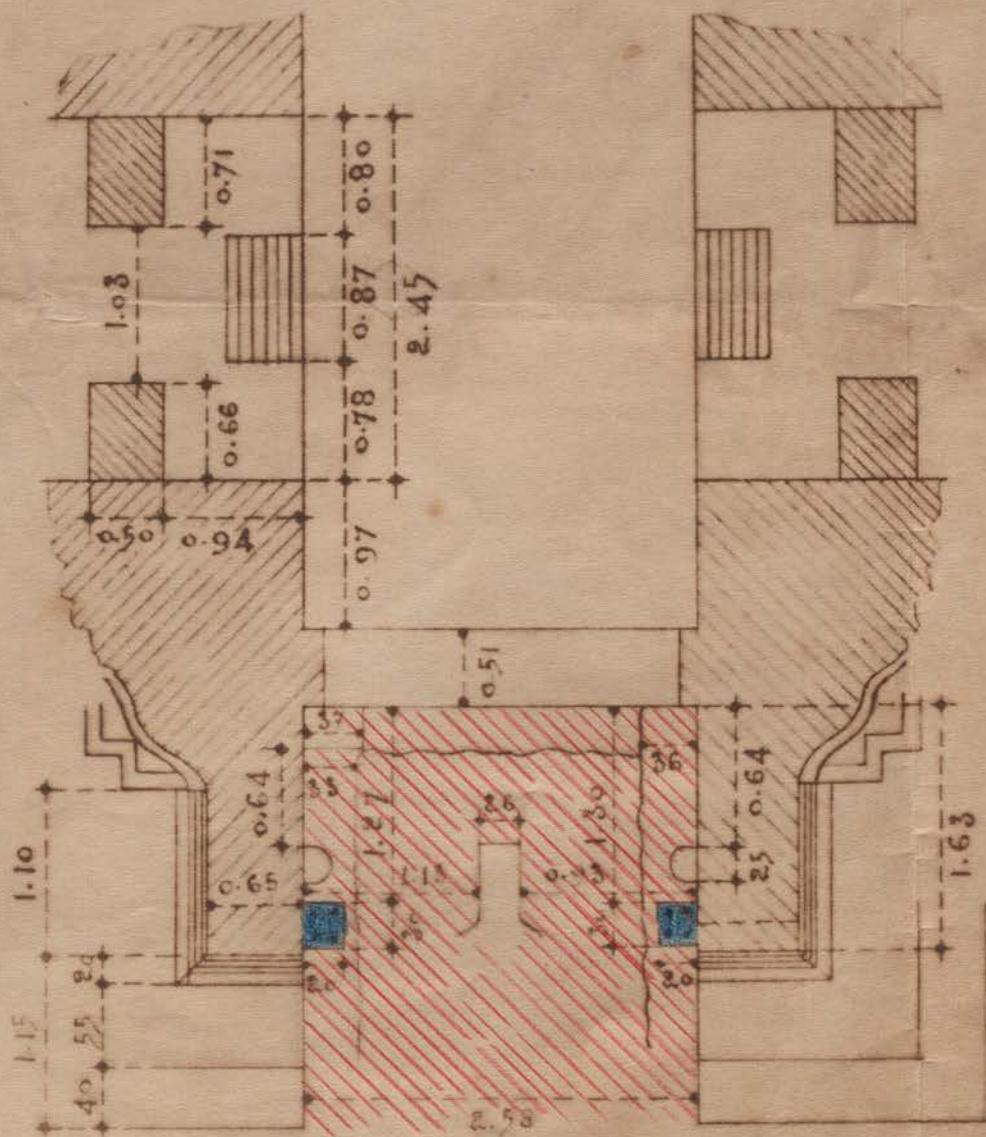
67

BANTEAY KDEI - Gopura extérieur Nord. - On a procédé à la confection du cadre en béton armé supportant la semelle devant recevoir le lourd mais très curieux fronton qui avait pu être reconstitué sur le sol avec les morceaux retrouvés çà et là. Pour faire reposer les deux montants verticaux de ce cadre sur un sol stable j'avais fait décaper le dallage intérieur du porche Nord; dallage très grossier en latérite mais qui présente cette particularité d'avoir deux rebords latéraux légèrement surélevés. C'est sur ces rebords que s'appuient les montants susdits du cadre (en bleu, sur le dessin 67).

En bleu montant du cadre en beton armé sous fronton

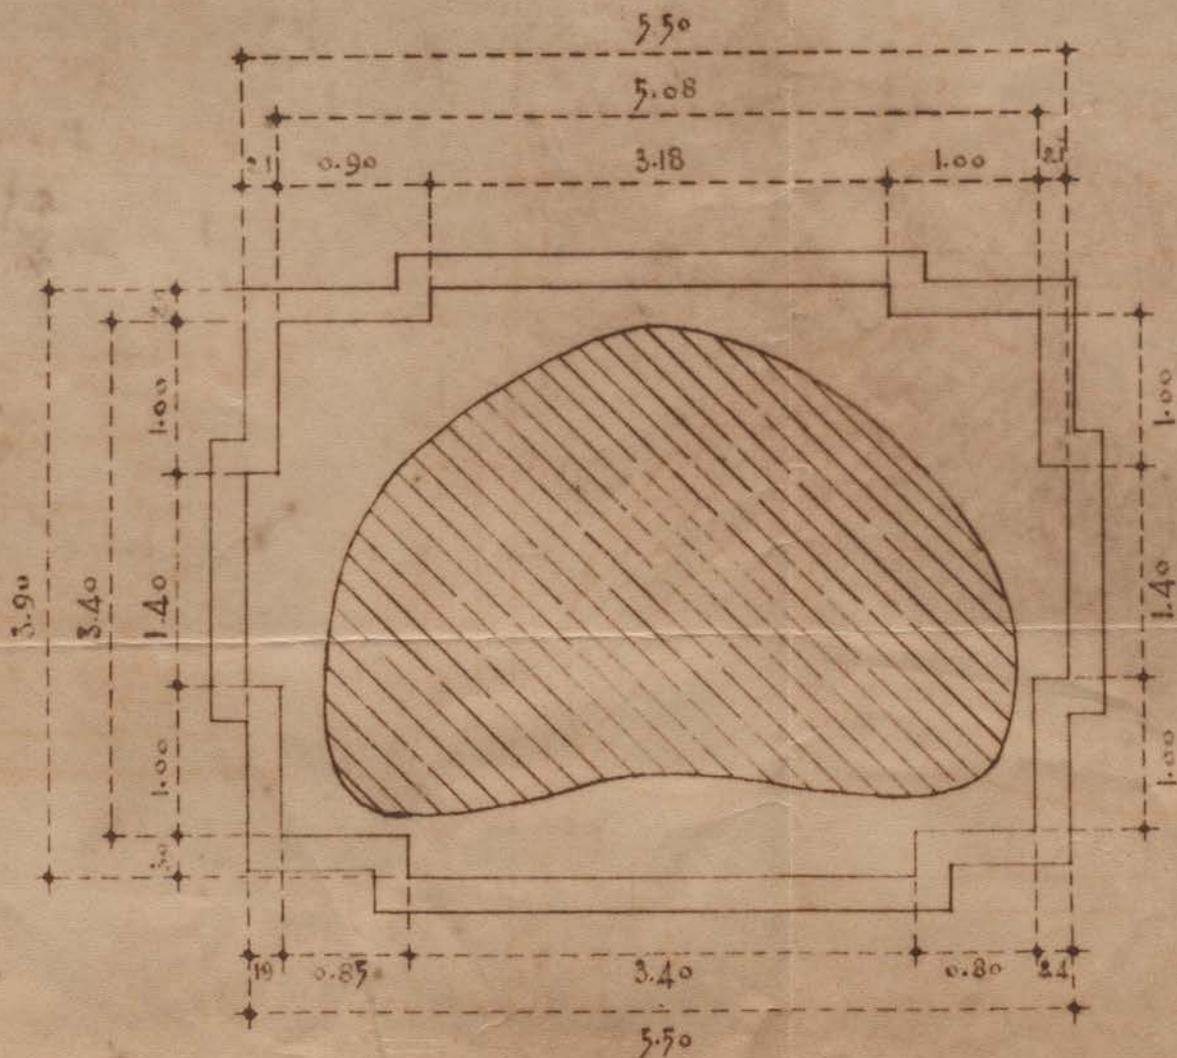
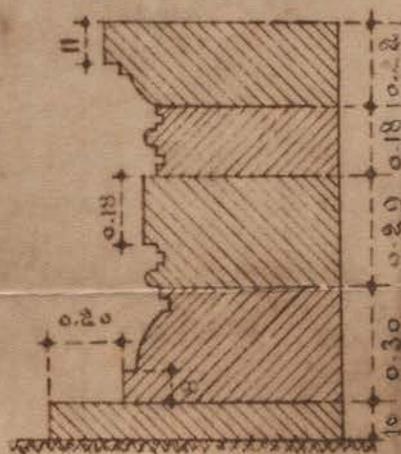
68

A la démolition le soubassement (dessin 68) a montré des traces d'affaissements considérables dus comme toujours à un manque de fondation et une résistance insuffisante du sol.
