RAPPORT SUR LES TRAVAUX EXECUTES DANS LE  
GROUPE D'ANGKOR PENDANT LE MOIS DE NOVEMBRE 1948.

RAPPORT NOVEMBRE 1948

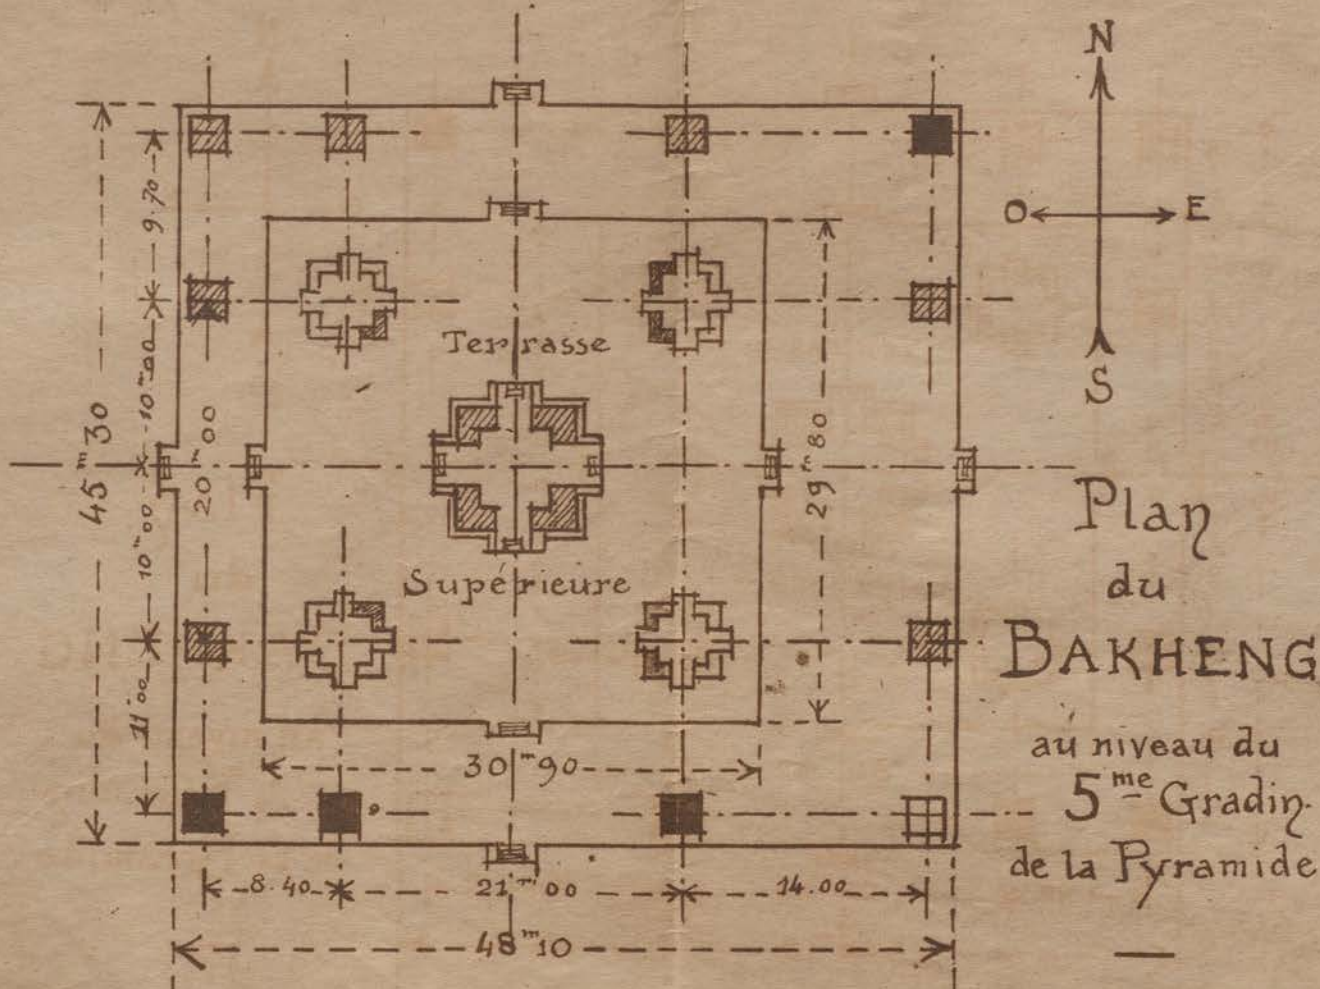
N° 35

PHNOM BAKHENG - L'anastylose des édifices en bordure du 5me gradin de la pyramide se continue actuellement par celui du Sud-Est. Sur le plan n°35 j'ai indiqué en noir tous ceux qui ont été ainsi repris et remontés pierre par pierre.
