RAPPORT SUR LES TRAVAUX EXECUTES
DANS LE GROUPE D'ANGKOR PENDANT LE MOIS DE DECEMBRE 1954

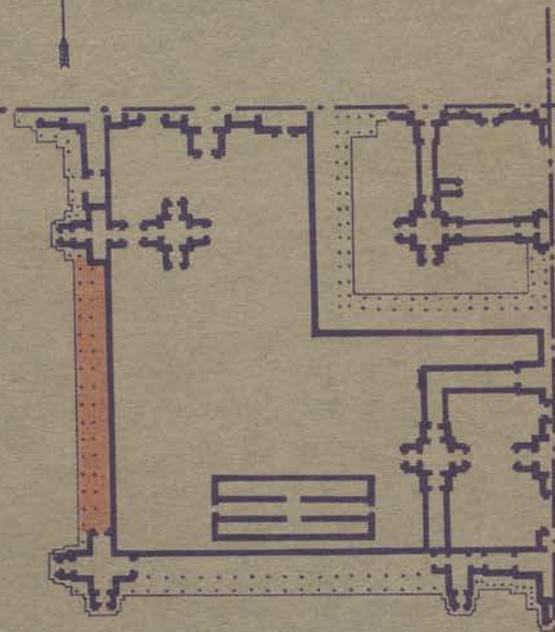
TA PROHM

Dans la nuit du 11 au 12 décembre, cette galerie s'est écroulée sur environ 30m de longueur, sans que rien n'en ait laissé prévoir la chute. Des barrières de sécurité ont été placées.

Voir plan annexé (partie en rouge).

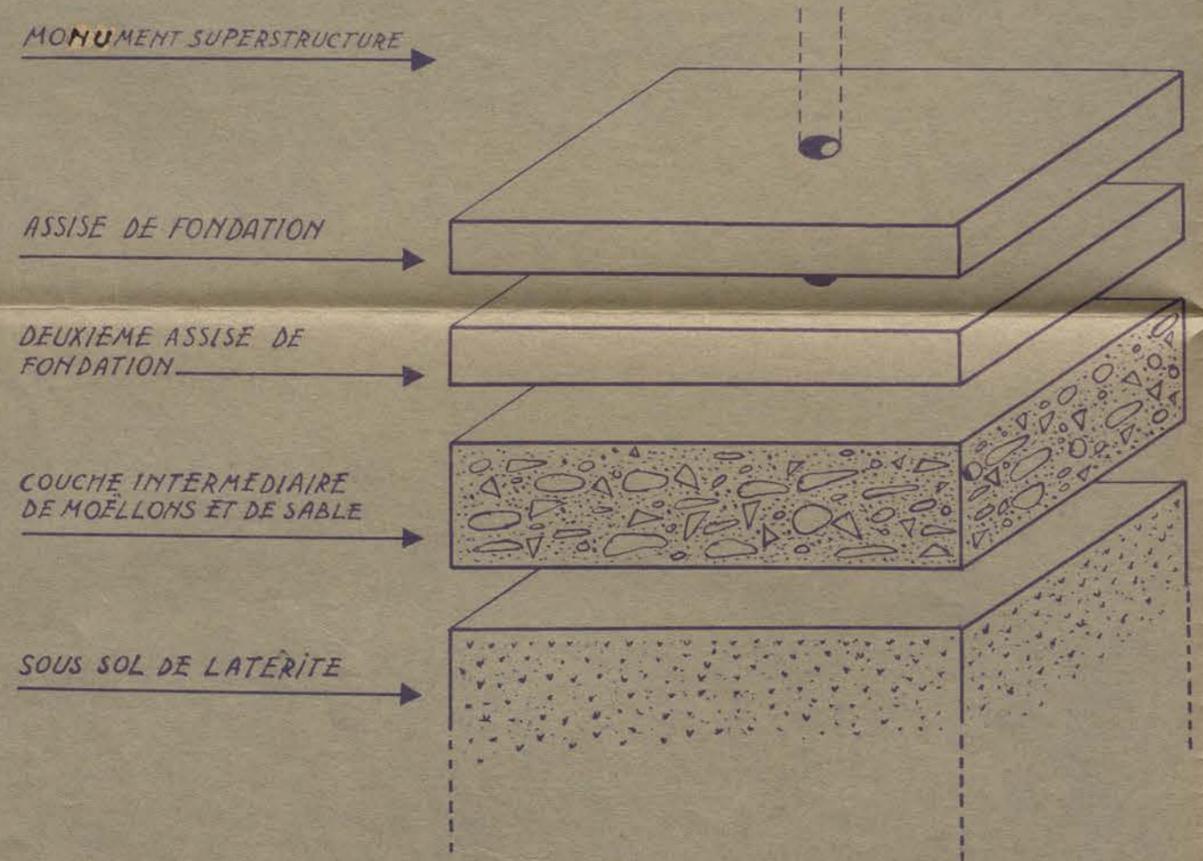
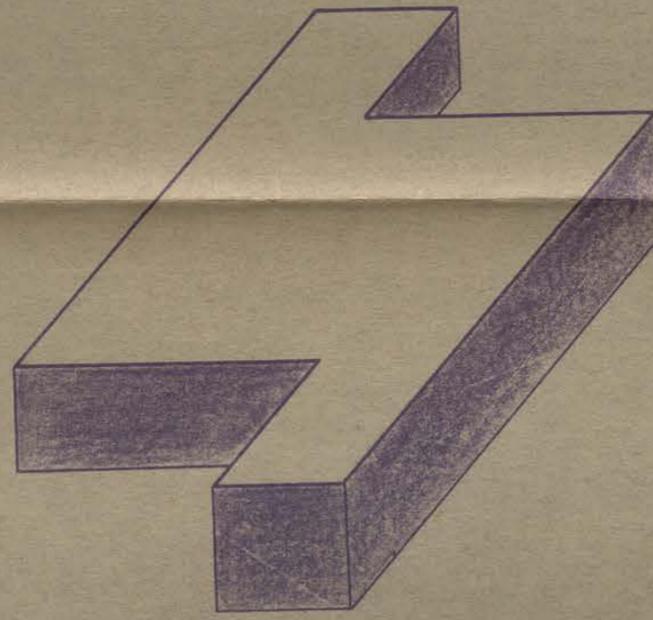
BAKSEI CHAMKRONG

Le fait de travailler moi-même m'a permis d'étudier de plus près le mode de fondation du monument sur deux assises latérite de répartition; ces deux assises présentent la particularité de croiser les lignes d'ajustement de leurs blocs, il semble que la taille desdits blocs ait été calculée dans le but d'éviter tous glissements latéraux du monument (voir dessin joint). Sous cette assise de répartition, nous nous trouvons en présence, comme déjà signalé dans le rapport d'août 1954, de moellons rangés en assise et insérés dans du sable compact, sur une hauteur de 1 m 50 environ. Enfin, sous cet ensemble, une dernière couche de latérite encore molle et de hauteur non encore déterminée.

L'orifice inférieur du puits est maçonnée et obstruée de terre d'apport, de briques cassées et de petits blocs de latérite.

Au cours du creusement de la galerie, nous avons constaté que de nombreux affaissements de la couche sable-moellons s'étaient produits au cours des siècles, créant des sortes de cavernes qu'obstruaient des blocs de latérite détachés de l'assise supérieure. Le travail de prospection et d'étude terminé, la galerie sera rebouchée en maçonnant les moellons au mortier maigre, les cavernes à portée de la galerie seront de même comblées. Ce chantier aura eu ainsi l'avantage de consolider le monument dans la partie considérée.
