Siemréap, le 2 Juin 1928.

Le Conservateur du Groupe d'Angkor à  
Monsieur le Directeur de l'Ecole Française d'Extrême-  
Orient.

RAPPORT SUR LES TRAVAUX EXECUTES DANS LE GROUPE  
D'ANGKOR PENDANT LE MOIS DE MAI  
1928.

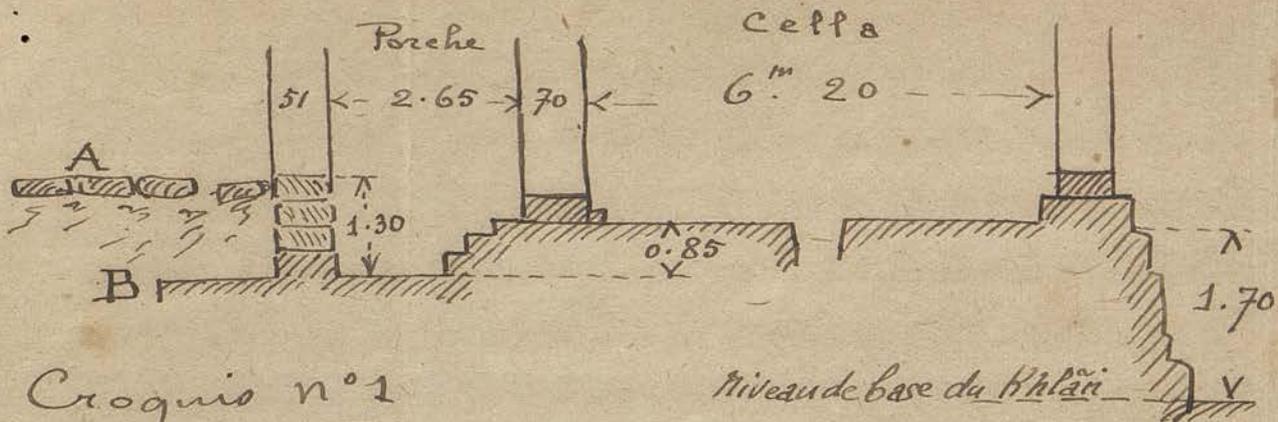
Croquis n°1

PRASAT SUOR PRAT. - Une équipe de trente coulis a commencé le dégagement de la 2ème tour en venant du Sud: la 3è tour qui vient d'être dégagée a montré devant sa porte Ouest, bloquée en partie, des débris maçonnés assez difficiles à interpréter (photo I055) La porte de la 2è tour s'annonce comme devant présenter des anomalies analogues: le dégagement a laissé voir devant cette porte deux fragments de dallage superposés; le premier très grossier en latérite repose sur de la terre à peu près au niveau de la maçonnerie qui bloque le bas de la porte d'entrée

(A croquis I); le second plus soigné en B à I.30 au dessous du premier. Le milieu de la cella dont le sol est en surélévation sur celui du porche (Croquis I) a laissé voir au milieu une cavité carrée de 0.50 de côté à l'intérieur de laquelle on a trouvé une statuette de divinité assise à la Javanaise sans tête.
