SIEM-REAP, le 9 Novembre 1931.

RAPPORT SUR LES TRAVAUX EXÉCUTÉS DANS LE GROUPE  
D'ANKOR PENDANT LE MOIS D'OCTOBRE 1931.

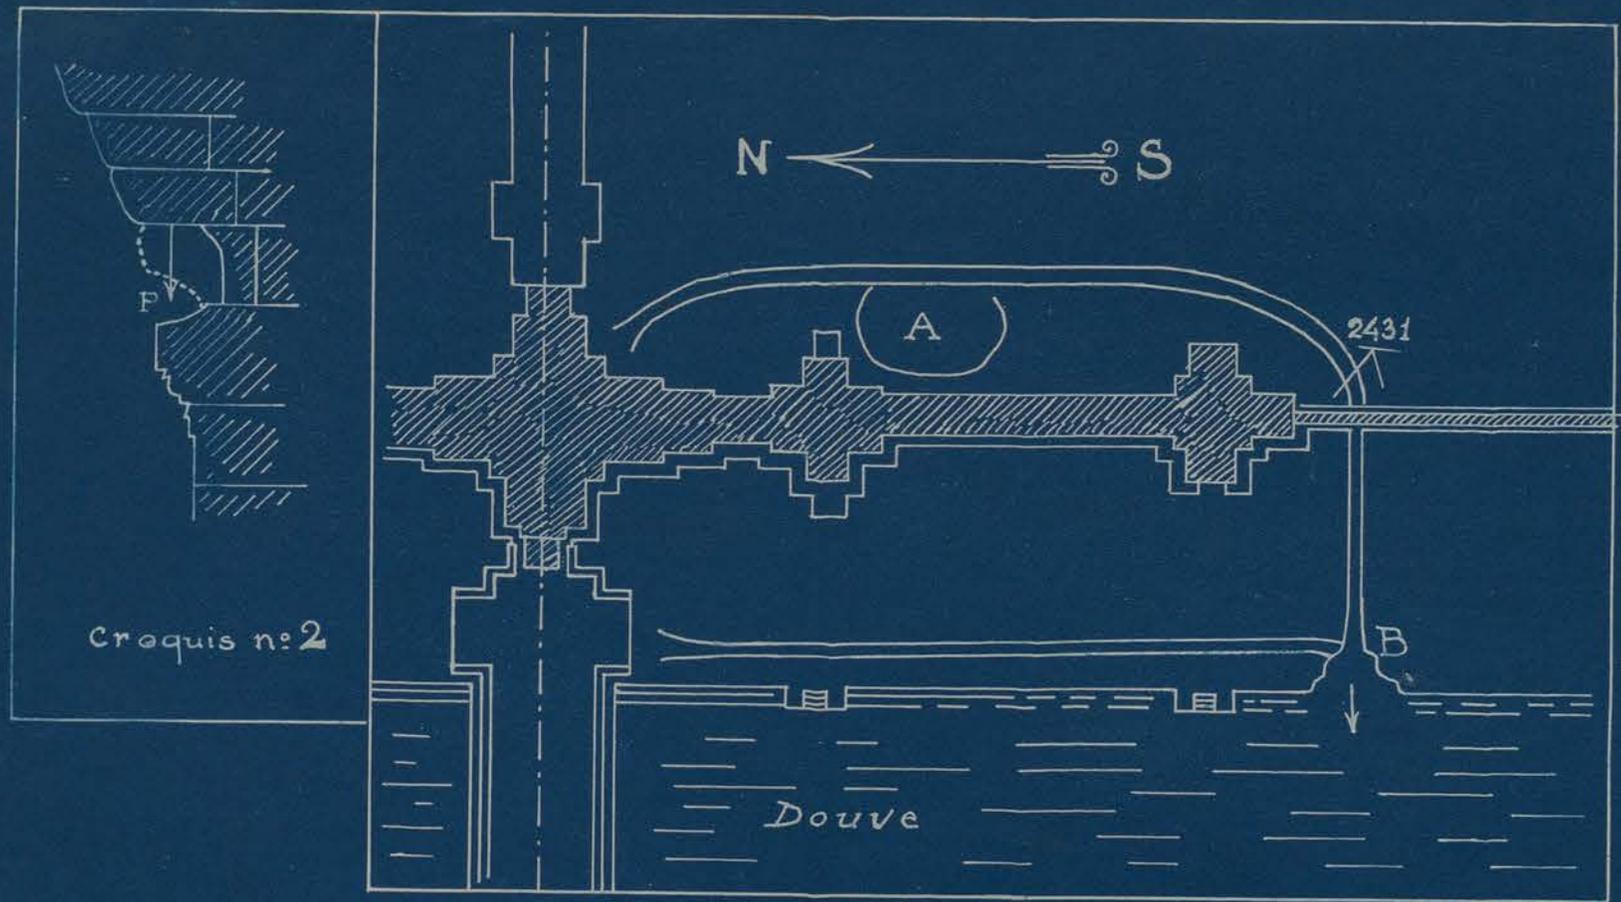
Croquis n°2

Le gardien d'Ankor Vat m'a signalé la chute d'une pierre de voûte dans le porche Est de la tour d'angle Sud-Ouest du 2ème étage: le morceau détaché (en pointillé sur le croquis n° 2) montre que cette première assise de la voûte entaillée à la base pour laisser la gorge du plafond n'avait pas une assiette suffisante pour résister à la charge P qui

pesait sur elle. J'ai remarqué à la même tour un angle du linteau au dessus de la porte extérieure Sud en équilibre assez instable. L'équipe luc-binh ayant achevé l'enlèvement de cette plante dans les fossés Sud et Est est revenue sur la façade Ouest dont la douve commence à s'obstruer de nouveau. En allant surveiller cette équipe j'ai remarqué que le mur en latérite d'enceinte Sud était interrompu sur une dizaine de mètres de longueur par un mur appareillé en grès à l'Est du Gopura Sud et presque symétriquement de l'endroit analogue déjà noté par moi à l'Ouest du dit Gopura (voir photo 2387 d'Août dernier).
