ECOLE FRANÇAISE D'EXTREME-ORIENT

Conservation du Groupe d'Angkor.

RAPPORT SUR LES TRAVAUX EXECUTES DANS LE GROUPE D'ANGKOR
PENDANT LE MOIS DE NOVEMBRE 1952 .

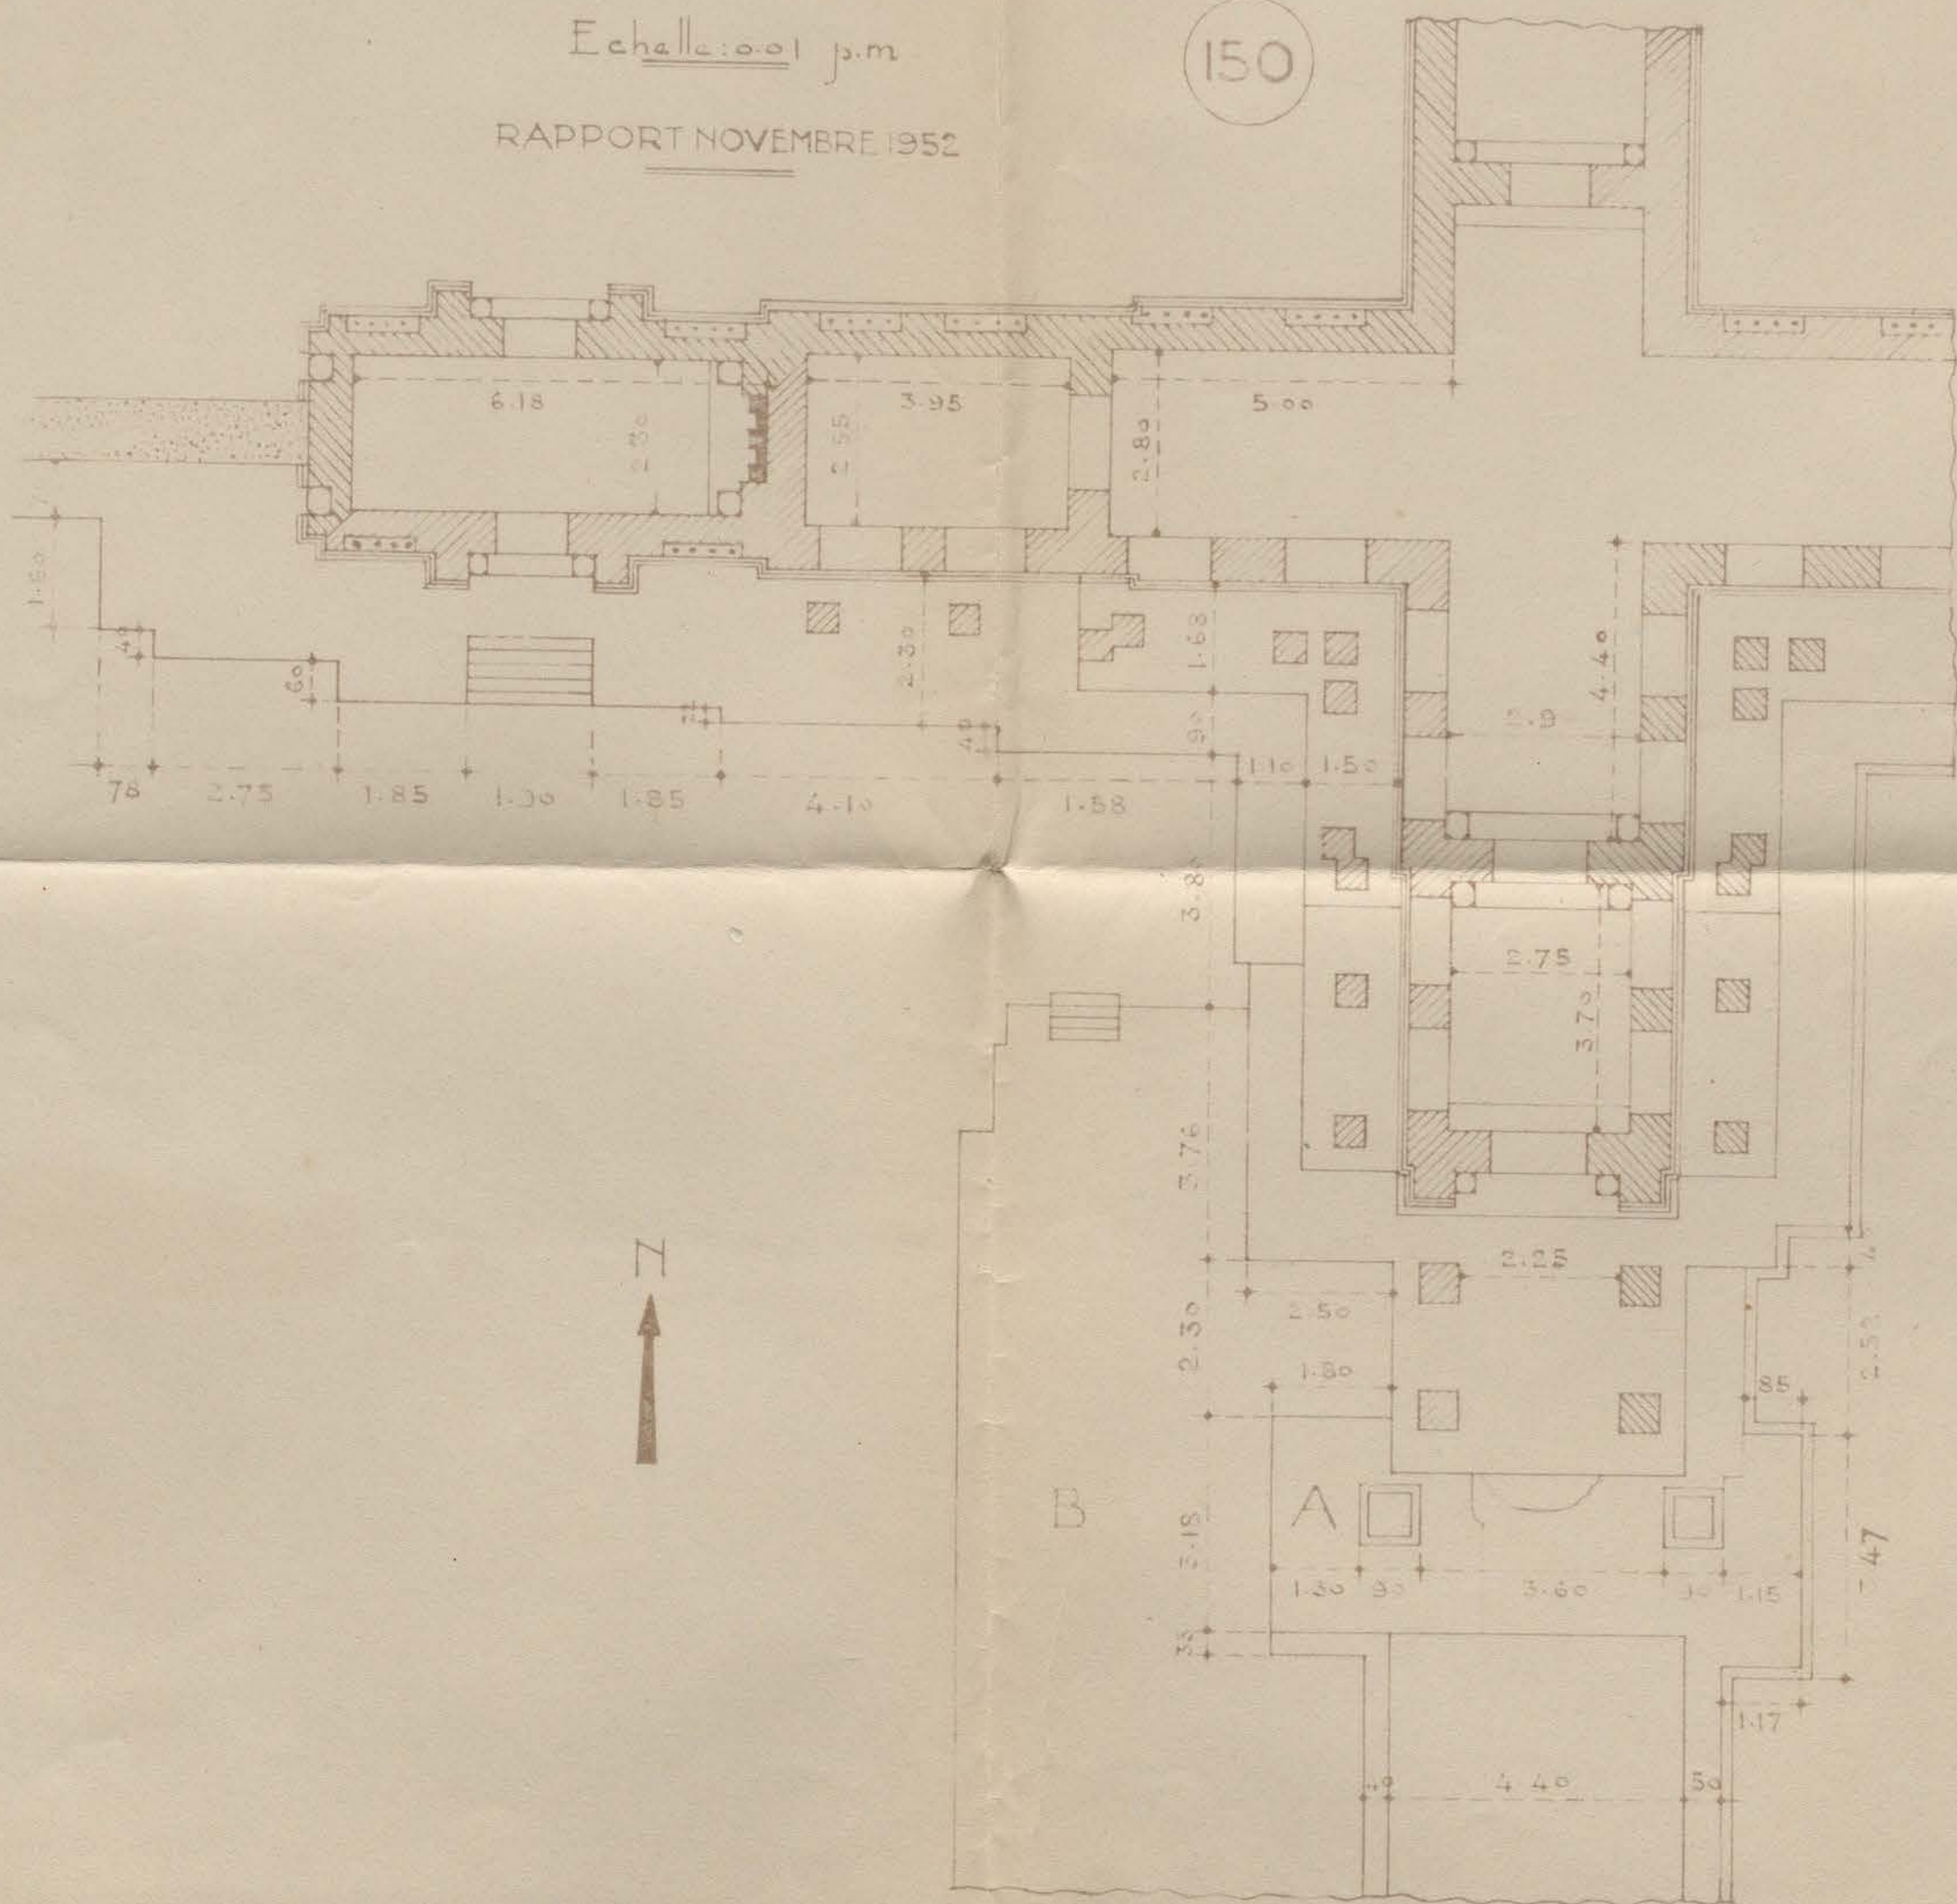
PRAH-KHAN
GOPURA 3 SUD
AILE OUEST ET PORCHE SUD

10° PRAH KHAN - Gopura 3 Sud - Etant donné l'état de délabrement et d'affaissement des maçonneries des deux dernières chambres à l'Ouest de l'aile Ouest de ce gopura (Dessin n°I50) il est nécessaire de reprendre les murs de façade Sud pour les remonter d'aplomb après dépose. Sur la photo 7I23, qui montre la façade Sud de cette aile Ouest, on voit le décalage important des assises de voûtes qui se révèle par une bande noire correspondant au hiatus entre l'assise haute de la corniche et la première assise de la voûte qui a basculé vers l'intérieur. C'est ce mouvement de bascule qui a provoqué la poussée vers l'extérieur du mur de façade. L'écroulement de la galerie d'Angkor Vat avait eu la même cause initiale.

Sur le plan I50 j'ai indiqué par la lettre A la terrasse qui précède le porche dans l'axe et par lettre B la terrasse rajoutée latéralement à l'Ouest.

On va donc commencer le travail par la dépose de la voûte en bascule, mais auparavant on consolide, par une série d'étais en rondins, les murs à l'intérieur pour éviter les mouvements qui pourraient résulter quand on va modifier l'équilibre des maçonneries par suite de l'enlèvement des blocs supérieurs.

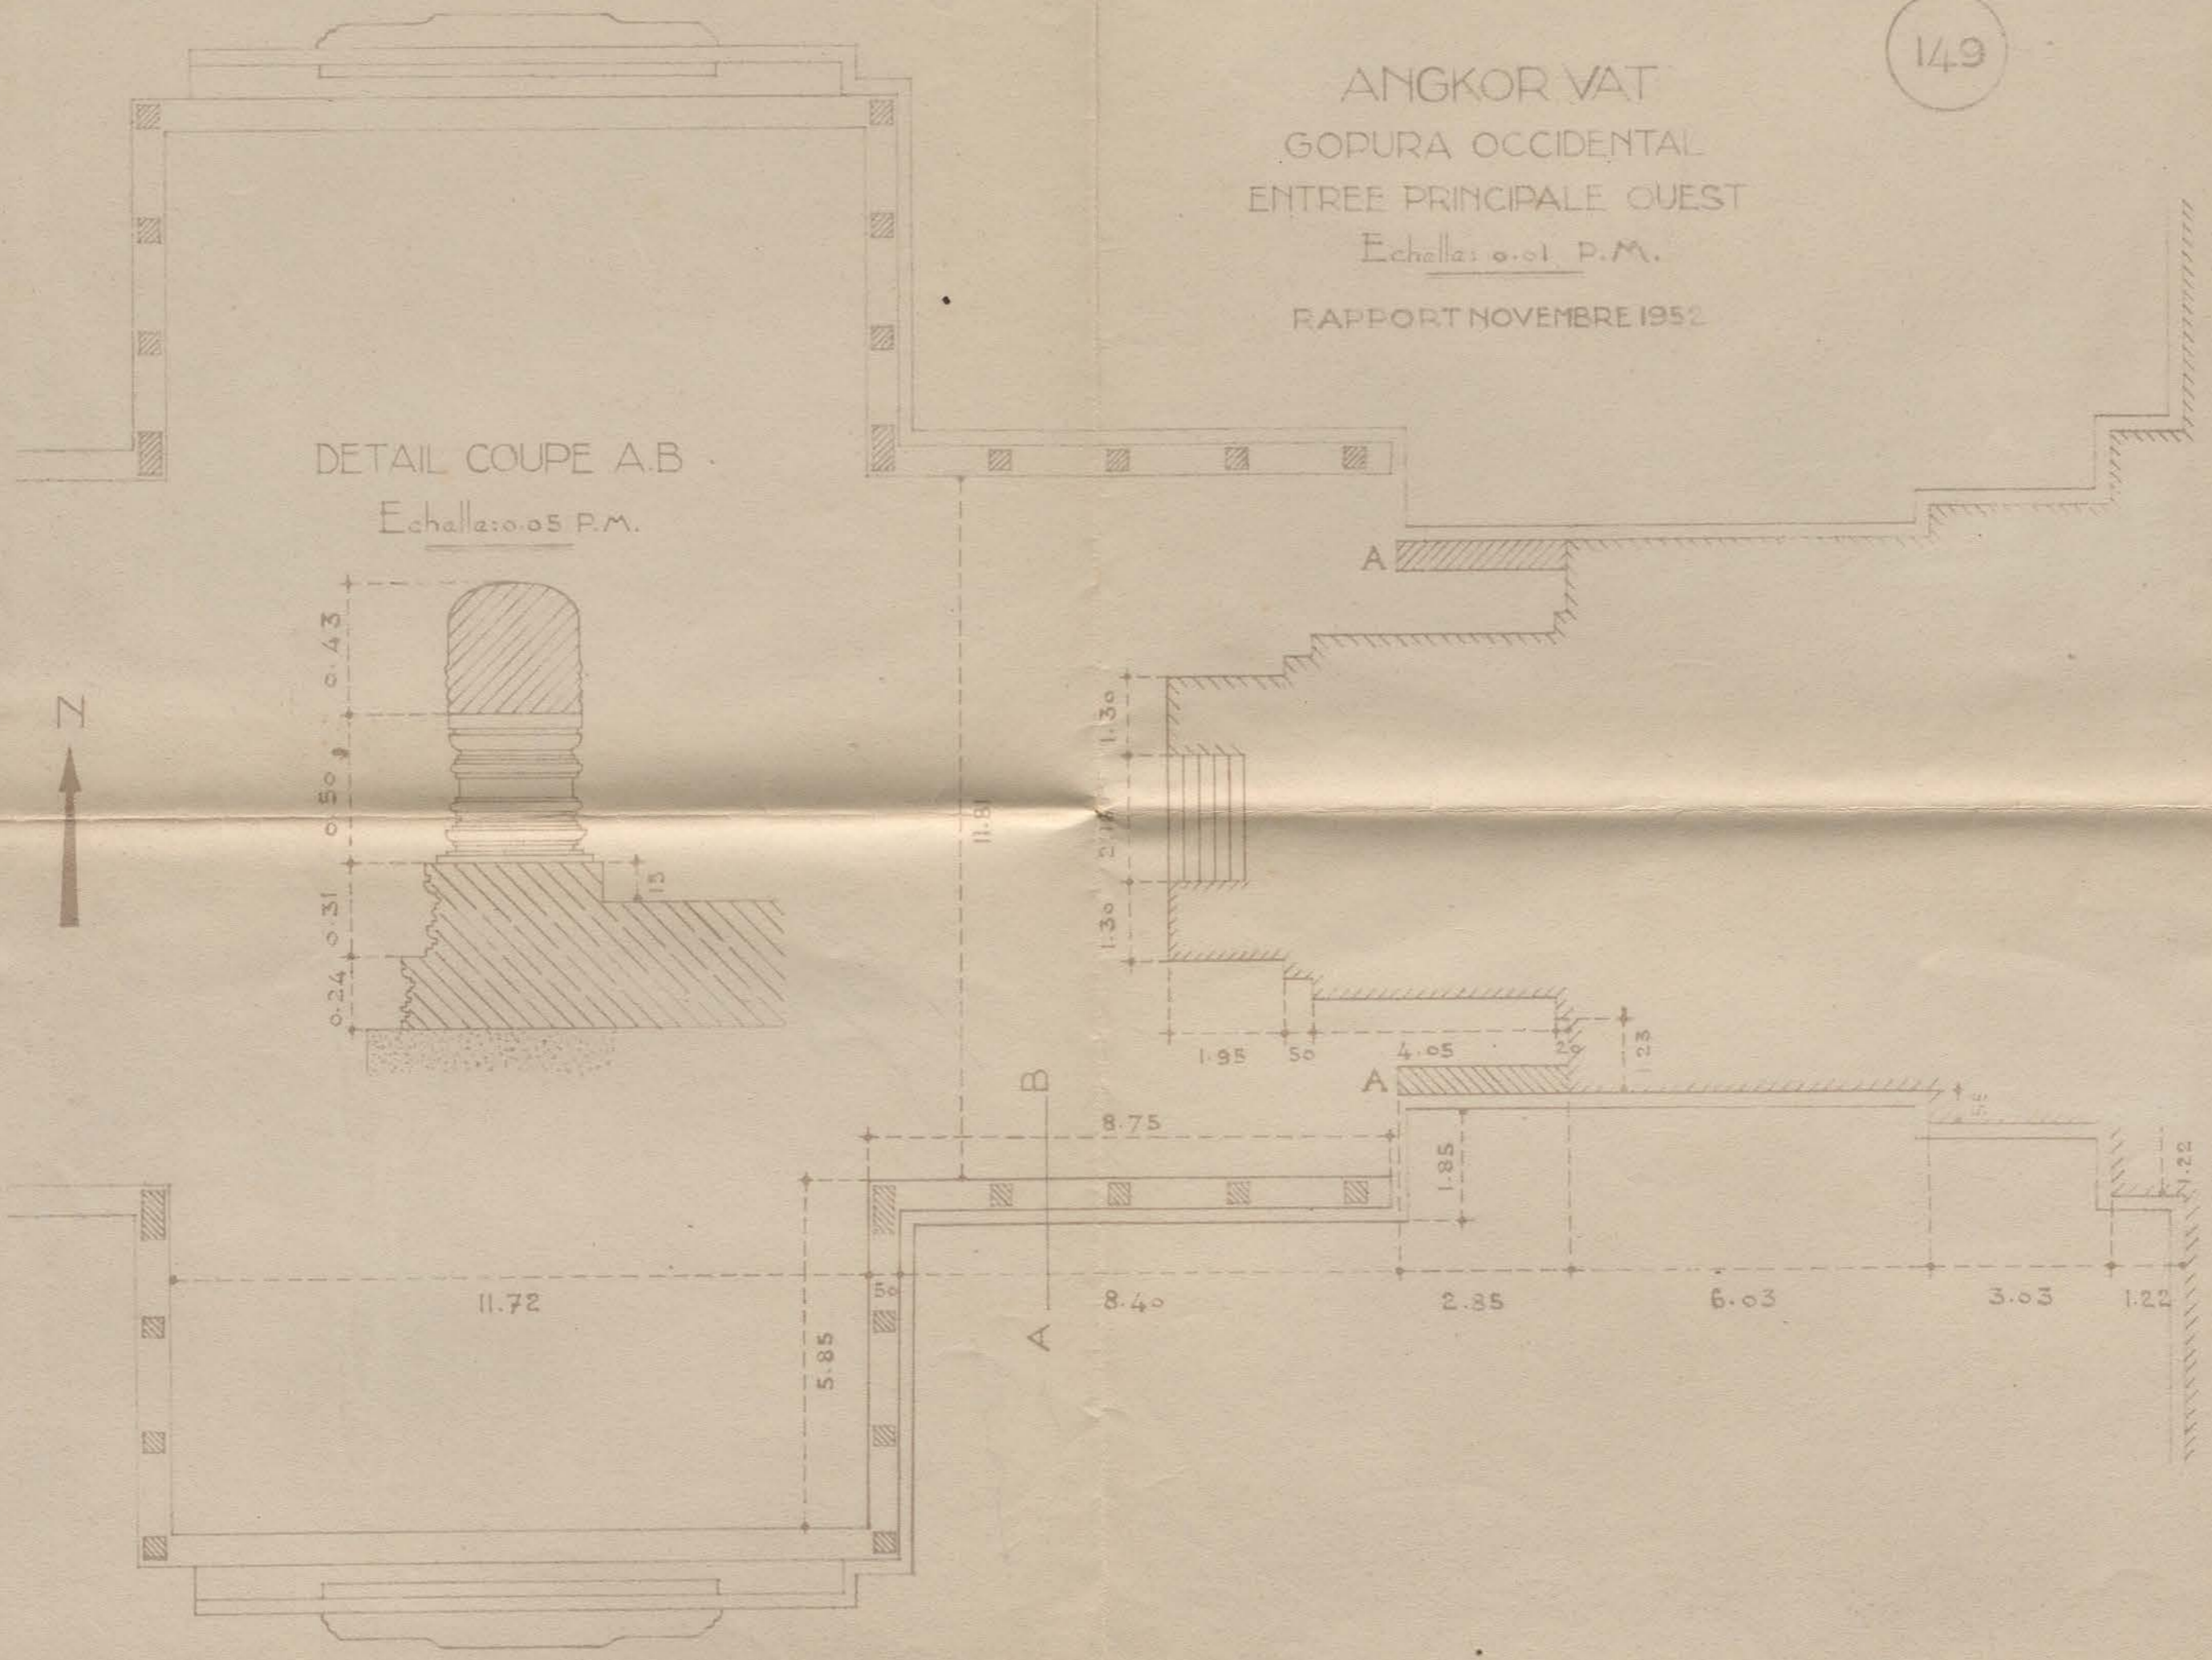
ANGKOR VAT
GOPURA OCCIDENTAL
ENTREE PRINCIPALE OUEST
Echelle: 0.01 P.M.
RAPPORT NOVEMBRE 1952

La photo 7115 montre la base de ce naga balustrade au Nord de l'entrée centrale. J'ai fait relever le plan de cette plateforme d'about à l'Est de la chaussée Ouest (Dessin I49). De chaque côté du soubassement de l'entrée Centrale on remarquera, en A sur la photo et le dessin, deux amorces de murs interrompus qui doublent le soubassement intérieur et qui existent symétriquement à l'intérieur côté Est.
