ECOLE FRANCAISE D'EXTRÊME-ORIENT
Conservation du Groupe d'Angkor.

RAPPORT SUR LES TRAVAUX EXECUTES DANS LE GROUPE D'ANGKOR
PENDANT LE MOIS DE DECEMBRE 1948.

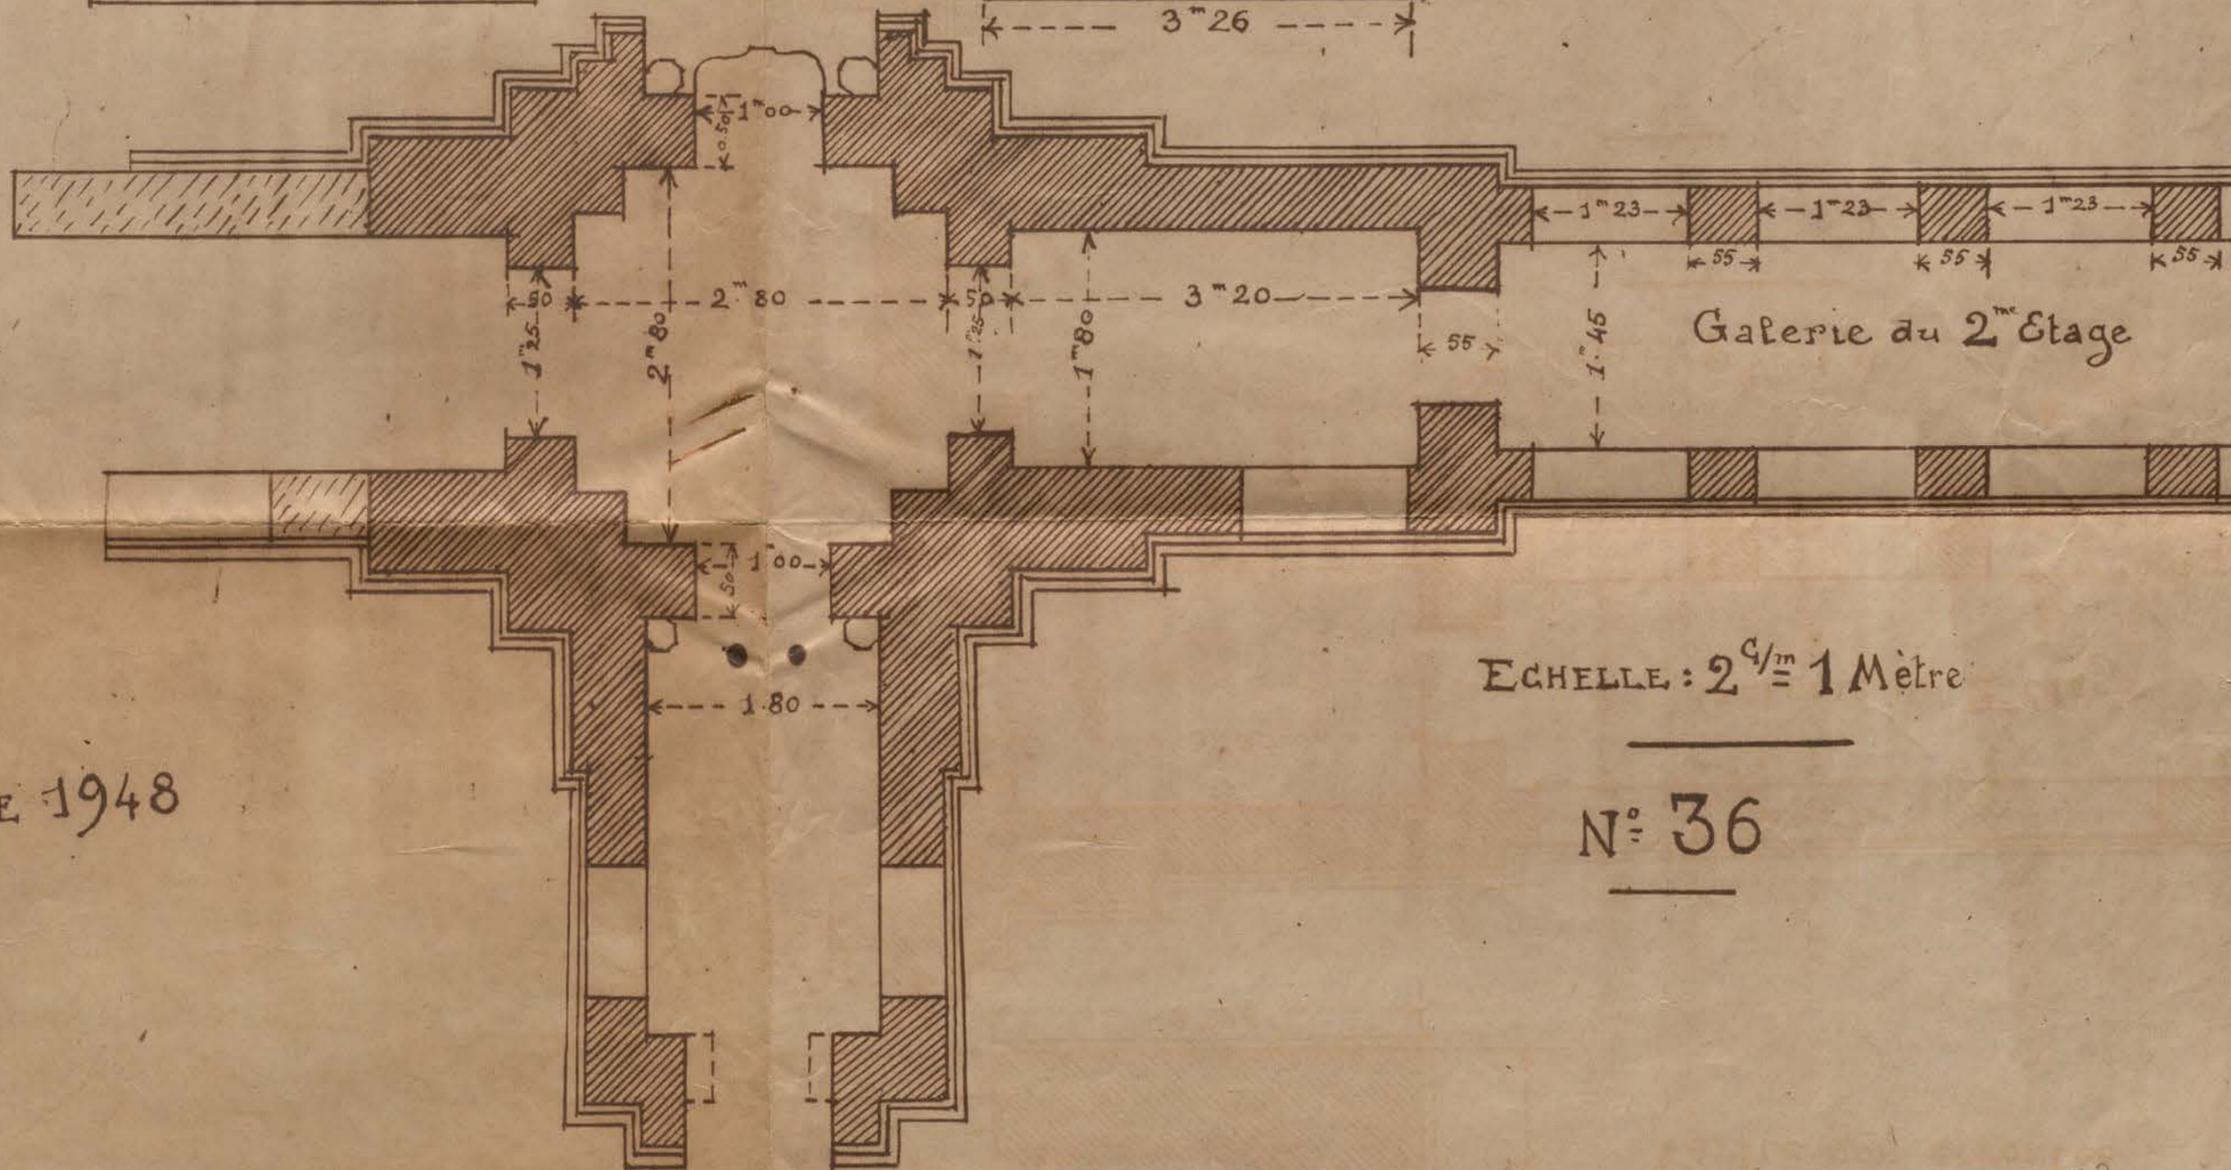
N° 36

BAPHUON. - Ayant pu remonter ce qui était possible, avec les blocs retrouvés, de l'aile Est du gopura 2 Nord j'ai abandonné ce gopura pour mettre un peu d'ordre, dans les déblais effondrés à l'Est du perron central Nord du 3me étage (Dessin n°36) et donner à cette partie écroulée un aspect un peu moins chaotique dont les photos 6287 du rapport de Juillet et 6358 du rapport de Novembre dernier précisent l'aspect.

J'ai d'abord fait retirer tous les blocs amoncelés les uns sur les autres au cours de l'écroulement: le massif d'infrastructure en sable est apparu après cet enlèvement et j'ai pu alors délimiter, après avoir pris le relevé de la base du soubassement symétrique à l'Ouest non écroulé, (Dessin n°36) l'endroit où s'élevait jadis ce soubassement à l'Est du perron Nord du 3me étage. Quelques blocs moulurés de ce soubassement ont été retrouvés soit dans les éboulis qu'on venait de retirer, soit à la base du monument où ils avaient glissé. On a donc commencé la remise en place de la première assise ^{de base (photo 6369) sur cette muraille assise} on a pu remonter plusieurs blocs de la 2me et de la 3me assise (photo 6370); j'espère que les recherches pour trouver les blocs suivants pourront être couronnées de succès.
