CONSERVATION D'ANGKOR

TRAVAUX DE L'ANNEE 1960

B. P. GROSLIER

BAPHUON

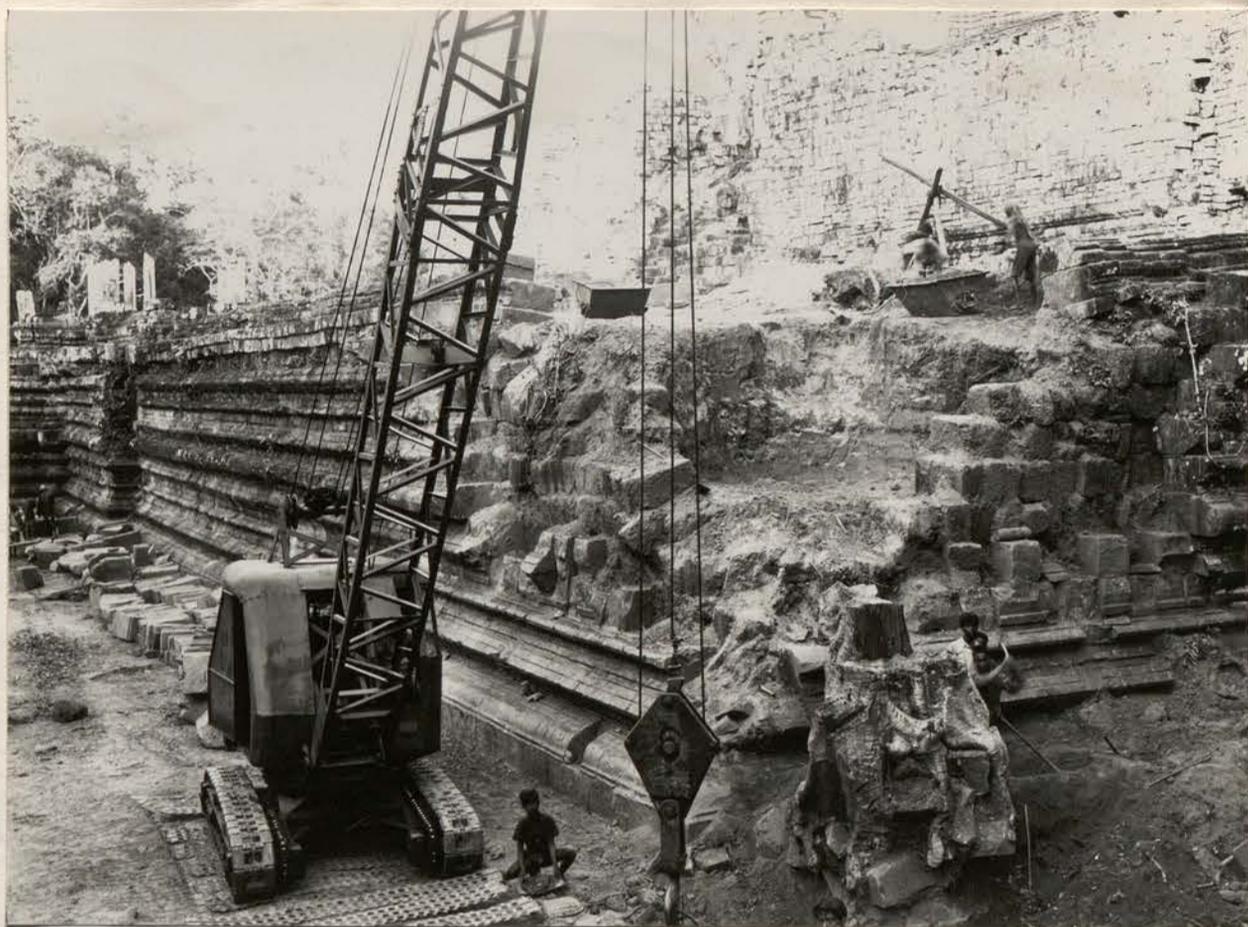
On a déposé tous les éléments désorganisés de l'angle Sud - Ouest qu'un énorme dipterocarpace avait littéralement fait éclater (ph I3 x I8 n° 8553 - Planché IA). Le remblai a été également assaini, et en le taillant à vif il a été loisible de mieux étudier sa structure (ph I3 x I8 n° 8564 à 66 Planche 1B). Au fur et à mesure qu'une assise était montée, le remblai était entassé d'autant. La surface de chacun de ces niveaux successifs était empierrée et damée avec la retaille. Ainsi pouvait-on travailler de plain-pied en permanence, en quelque sorte par l'intérieur du monument où l'on accédait manifestement par quelque rampe.

A.- Baphuon - 1er étage - Angle Sud-Ouest - Dépose des parties disloquées - 7 janvier 1960 (Ph. 13x18 n°8553)

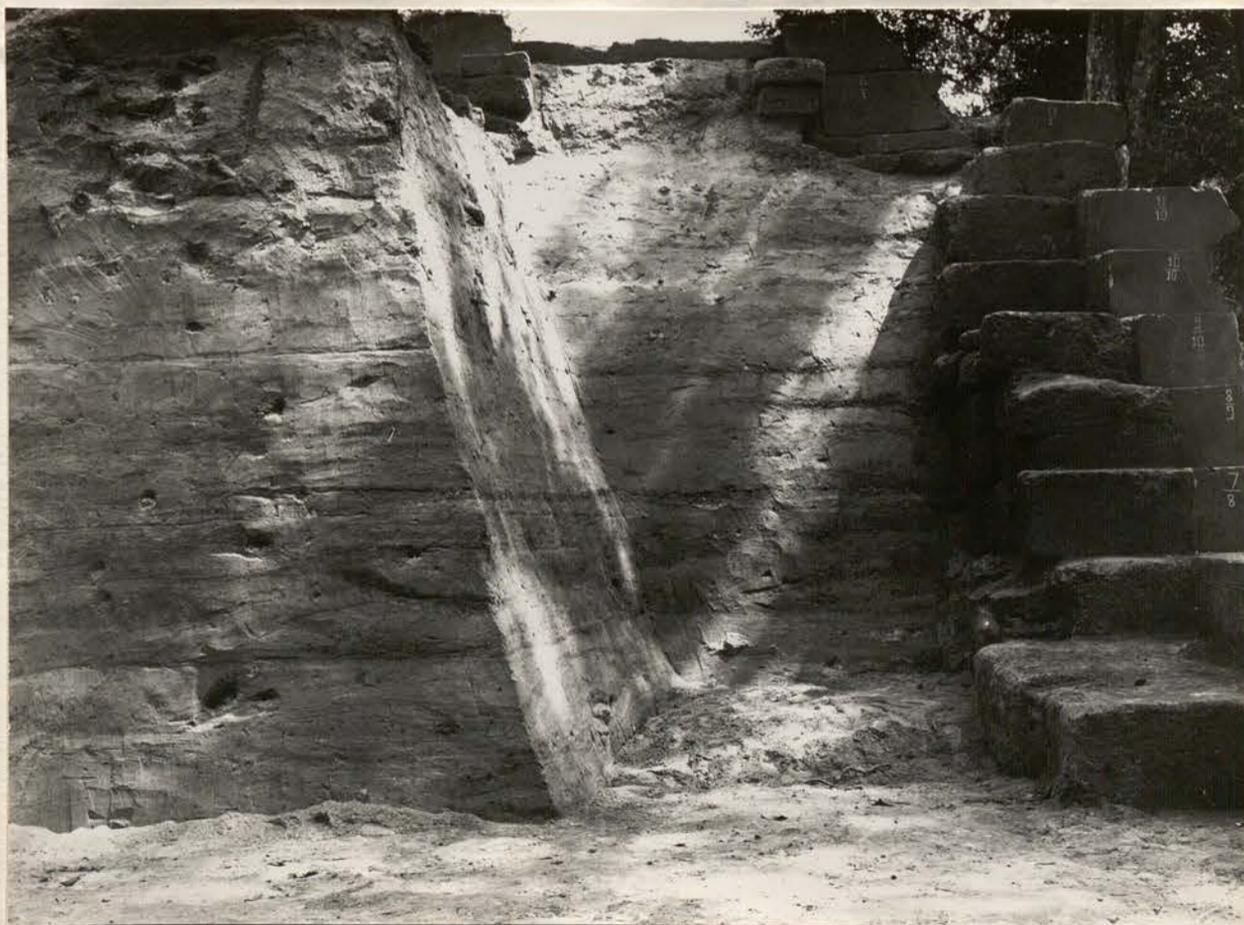
B.- Baphuon - 1er étage - Angle Sud-Ouest - Coupe sur le remblai intérieur - 5 février 1960 (Ph. 13x18 n°8564)

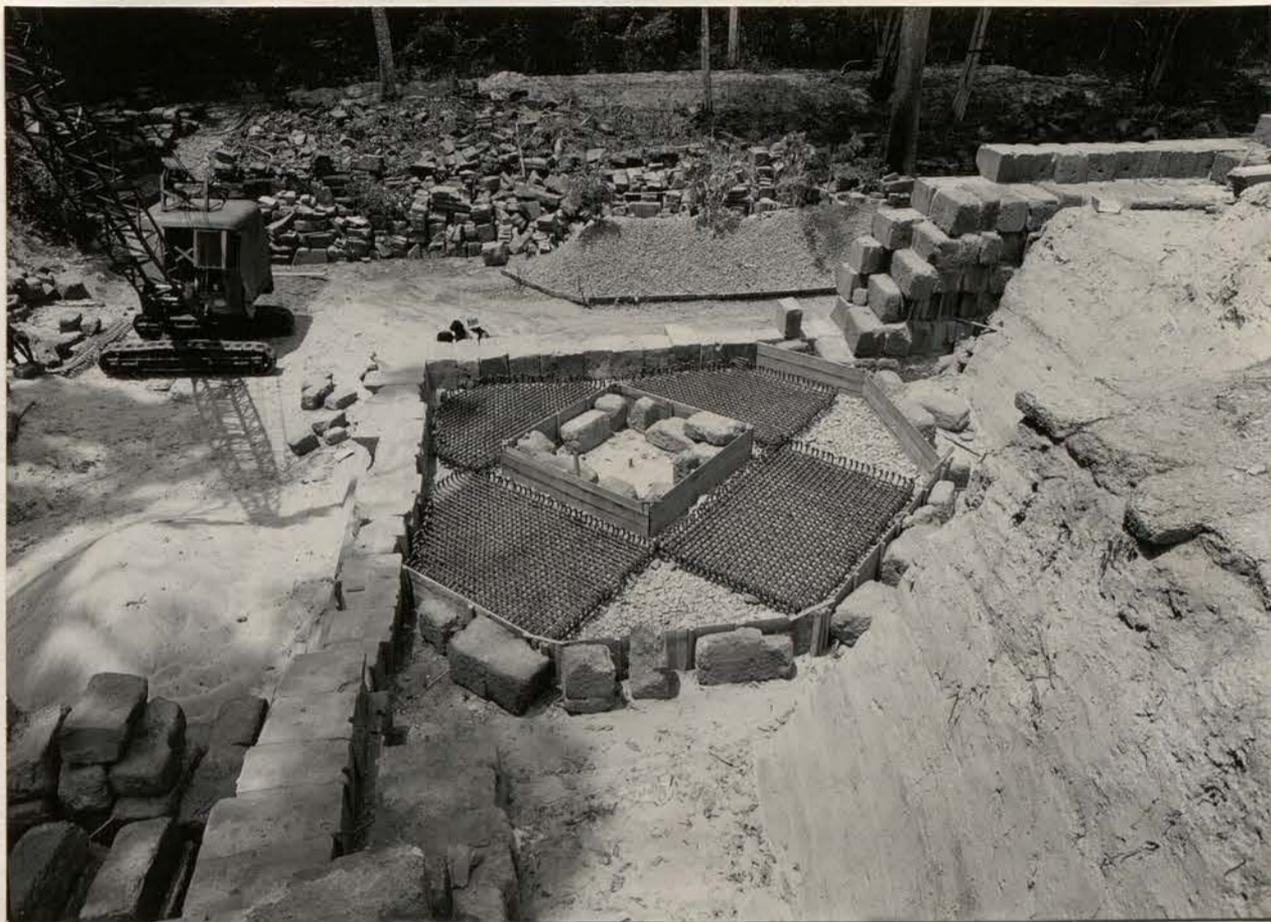
A.- Baphuon - 1er étage - Angle Sud-Ouest - Ferrailage
des fondations - 19 mars 1960 (Ph. 13x18 n° 8608) X

Une fois l'angle assaini, au niveau de la 5e assise (soit à l'arase supérieure de la 4e) on a mis en place le ferrailage de la semelle de fondation destinée à supporter la tour maçonnée qui renforcera cet angle. C'est le dispositif adopté en 1959 pour les angles Nord-Est et Nord Ouest de ce même étage, et encore qu'il eût été sans doute préférable de partir du sol même, il était bon et semblait pouvoir être maintenu à cet endroit. La semelle était finalement coulée en avril. (Ph I3 x I8 n° 8607, 8608, Pl 2 A).

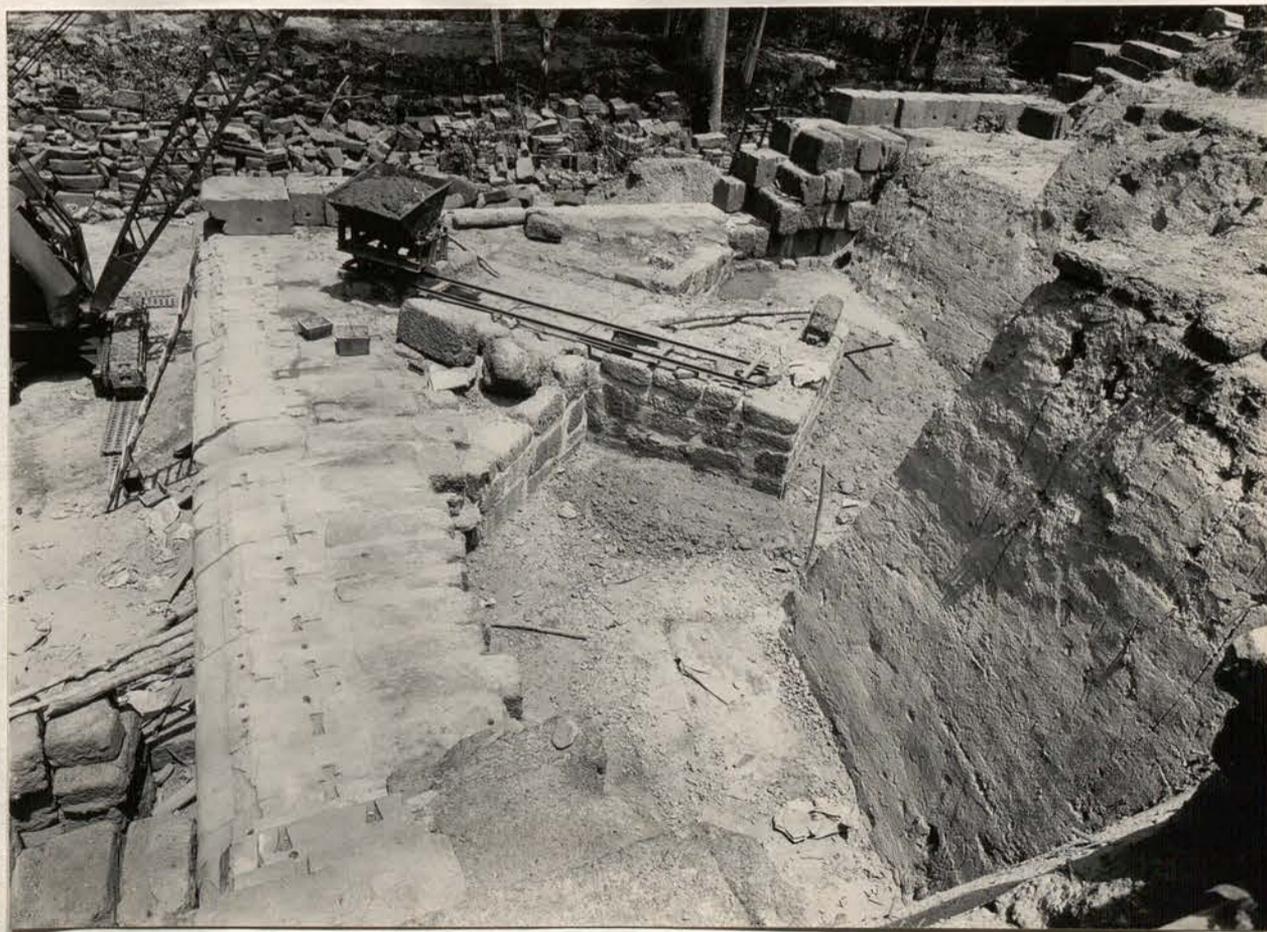
B.- Baphuon - 1er étage - Angle Sud-Ouest - Remontage avec
massif de renfort en latérite maçonnée - 9 mai 1960
(Ph. 13x18 n° 8664) X

A partir de ces fondations nouvelles on a remonté à la fois les assises du mur en grès original de parement, et celles en latérite du massif en latérite maçonnée constituant renfort d'angle. On a pris grand soin de couler un béton d'étanchéité entre le talon du grès original et le renfort de latérite, ce qui malheureusement n'a pas été fait aux angles Nord-Est et Nord-Ouest (Ph I3 x I8 n° 8664, 8665 - Pl 2.B).

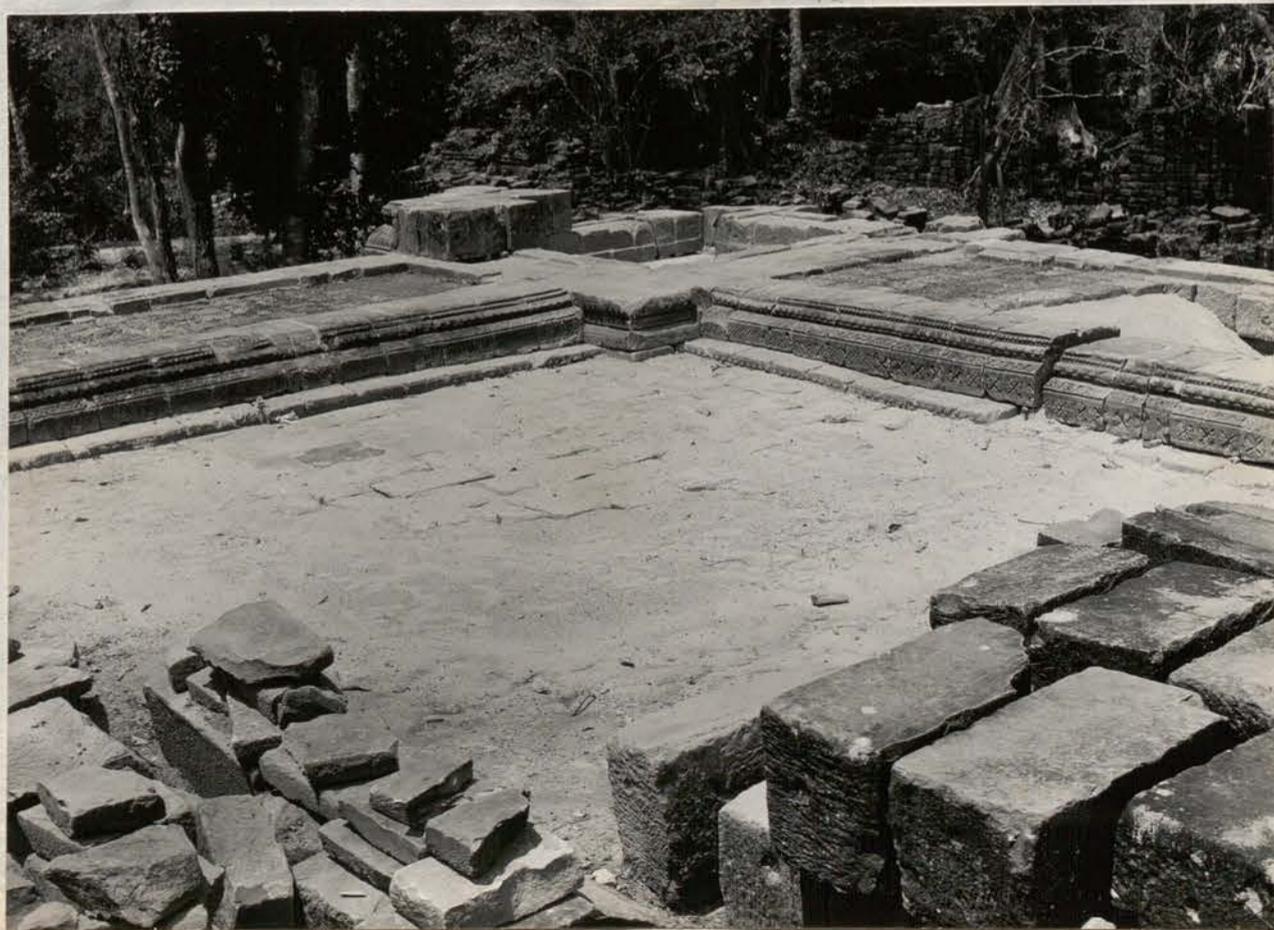
A.- 1er étage - Gopura 3 Ouest en cours de dépose -
22 juillet 1960 (Ph. 13x18 n° 8736) ✕

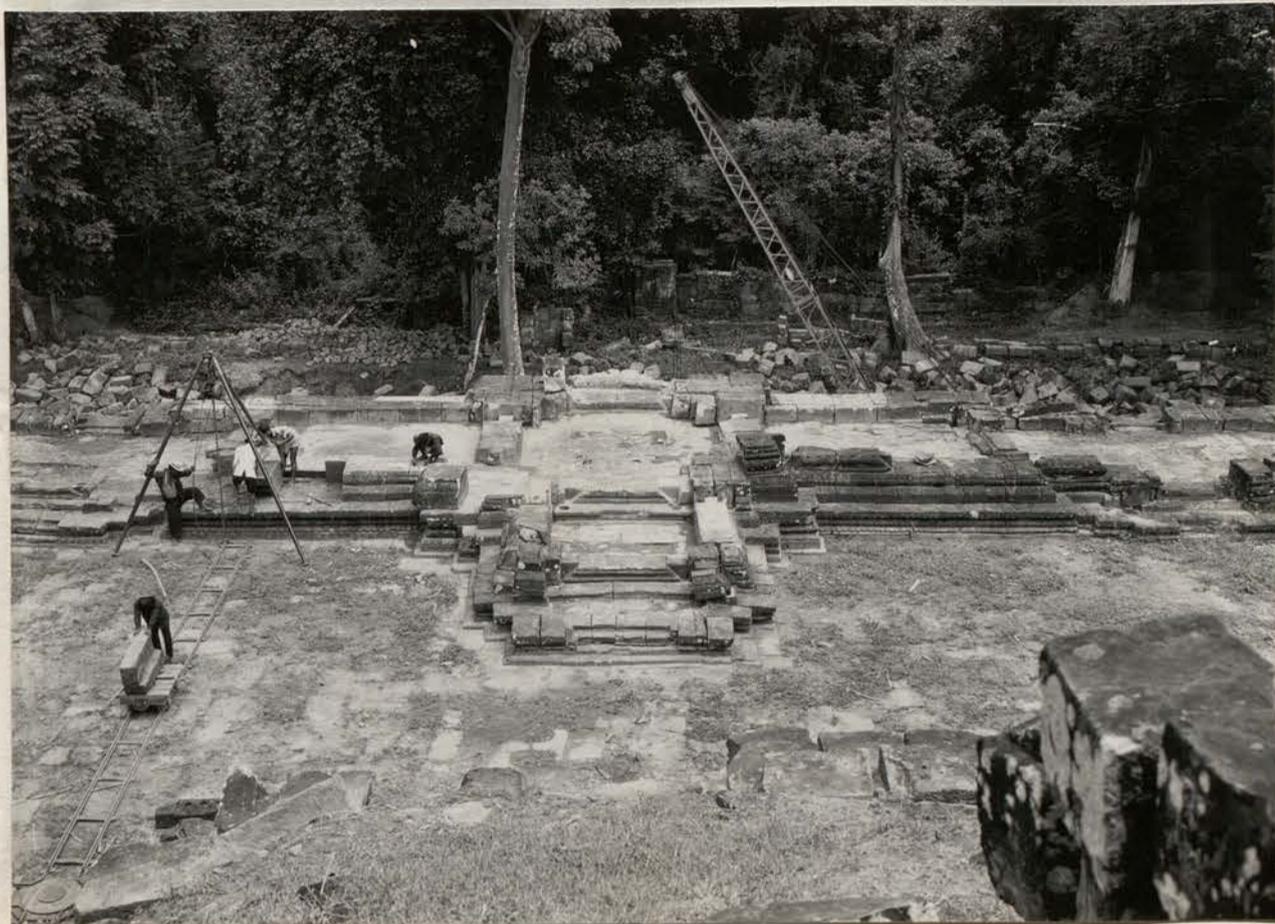
B.- 1er étage - Escalier axial Ouest, face Sud en cours
de dépose - 22 juillet 1960 - (Ph. 13x18 n° 8738) ✕

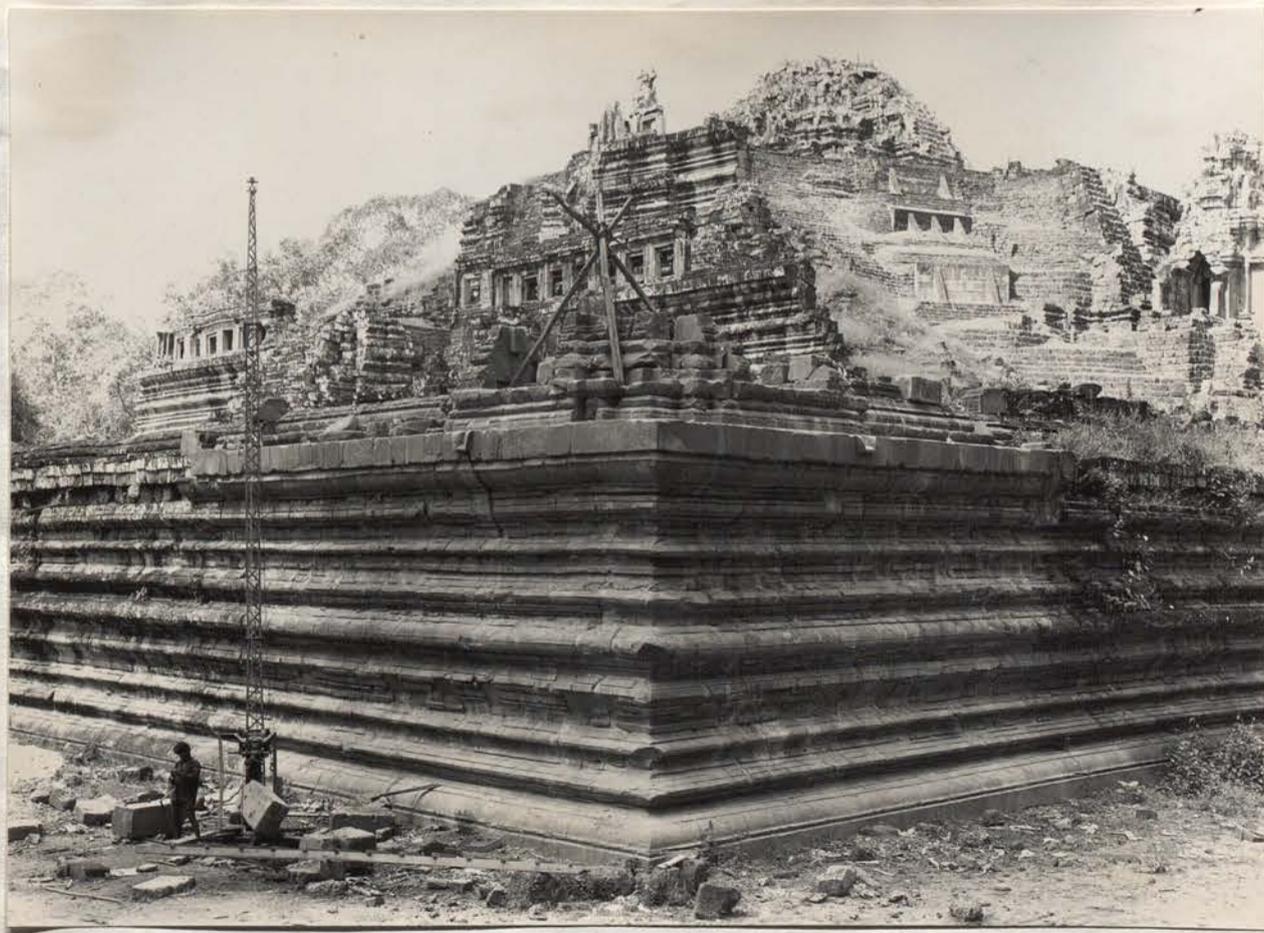
A.- Baphuon - 1er étage - Bibliothèque Sud-Est en cours de dépose - 19 mars 1960 (Ph. 6 x 9 n° 10)

Puis nous avons démonté les vestiges de la bibliothèque Sud-Est du Ier étage. Une grue aigrette assurait la dépose, un manox évacuait les blocs vers une grue qui, du sol, les descendait sur le Decauville de desserte. Le travail a donc pu être assuré aussi promptement qu'économiquement (Ph. 6 x 9 n° I0, 27 - Pl. II A et B) .

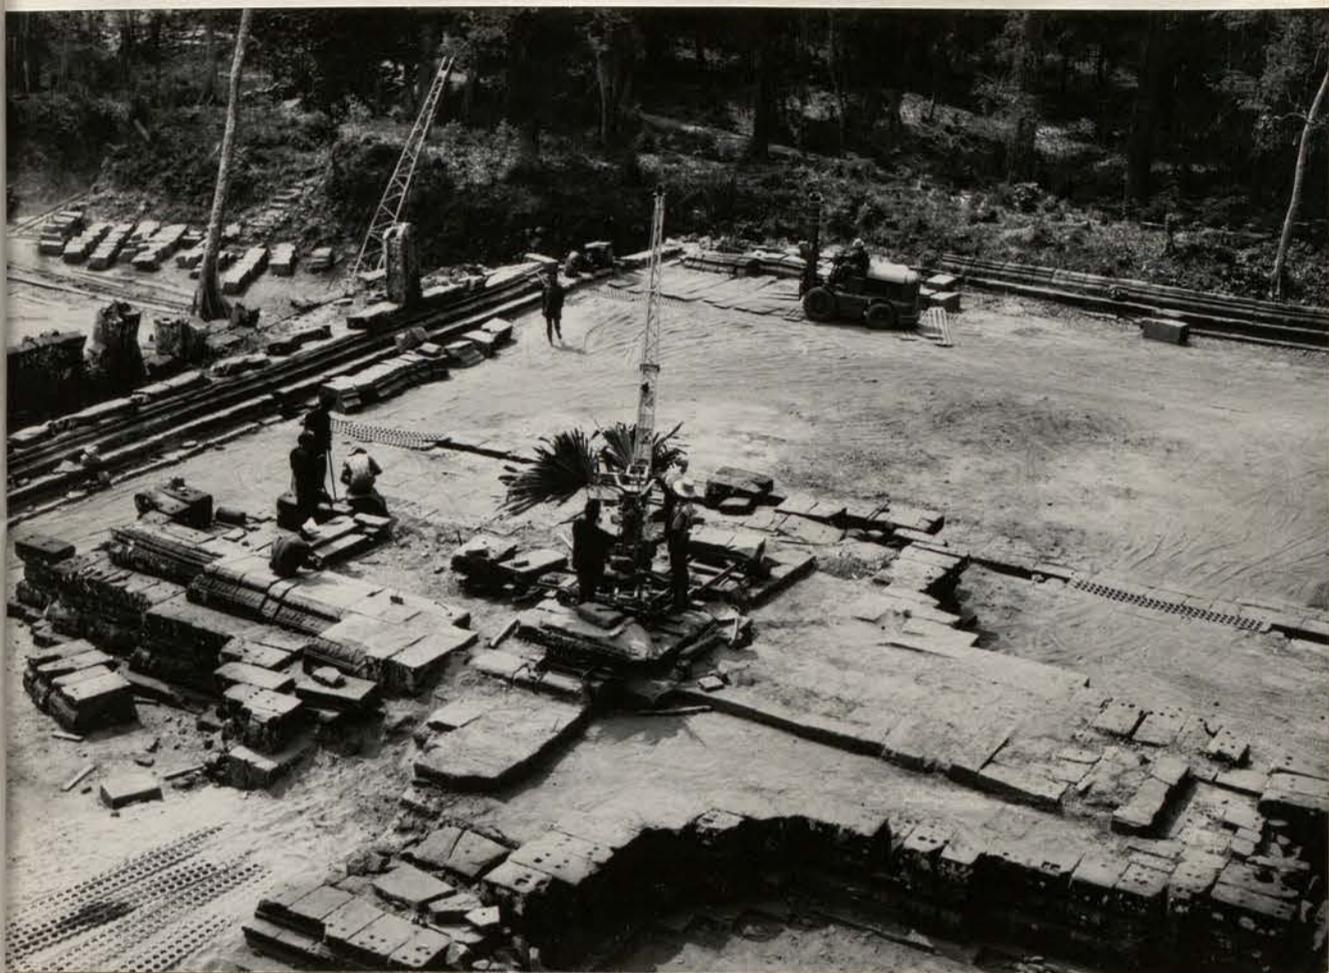
B.- Baphuon - 1er étage - Bibliothèque Sud-Est déposée - 6 mai 1960 (Ph. 6 x 9 n° 27)

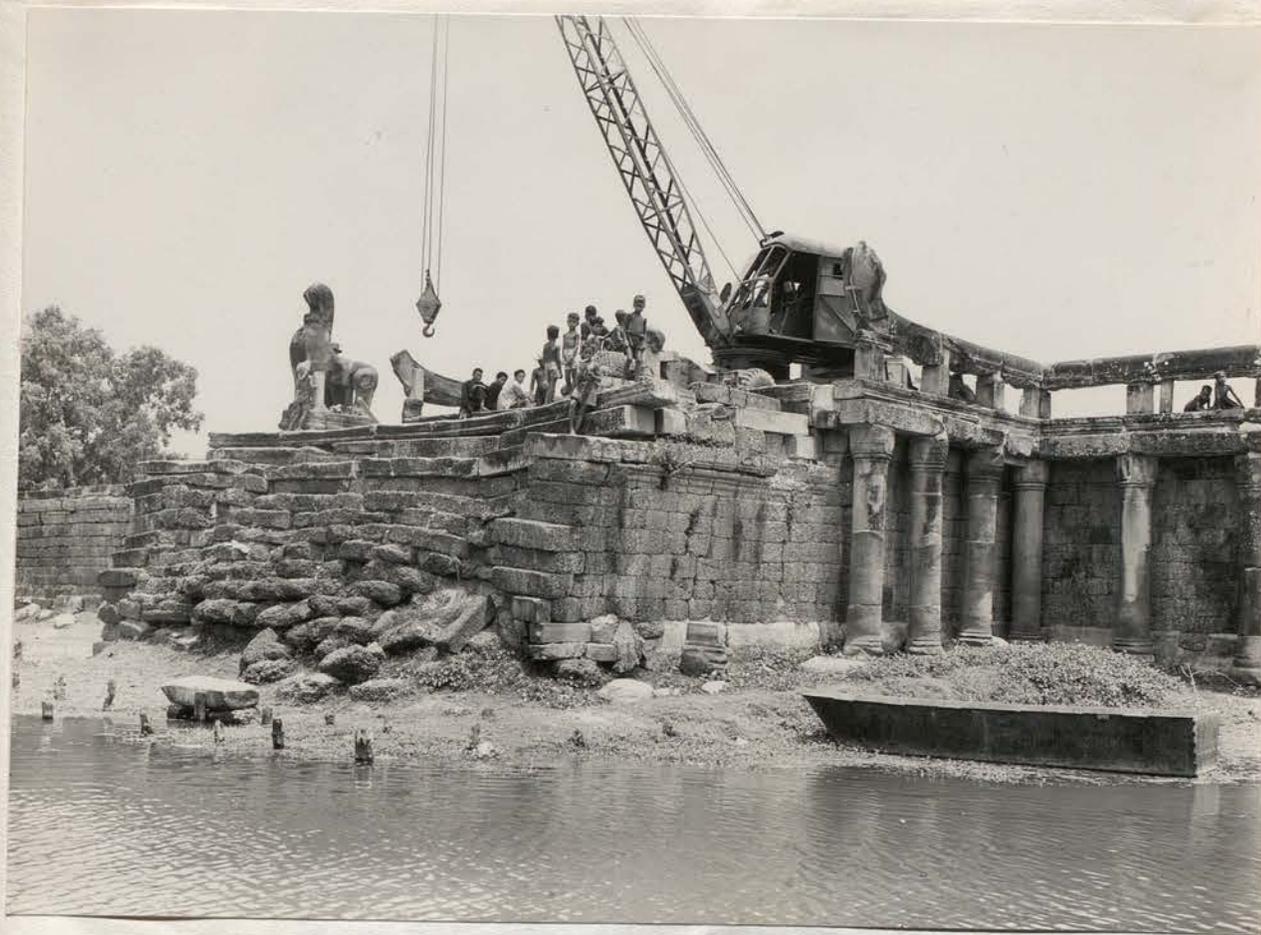
A. Chaussée occidentale, perron médian Sud. Etat en 1960
après la "restauration" de 1955 - 25 avril 1960
(Cl. 13 x 18 n° 8644)

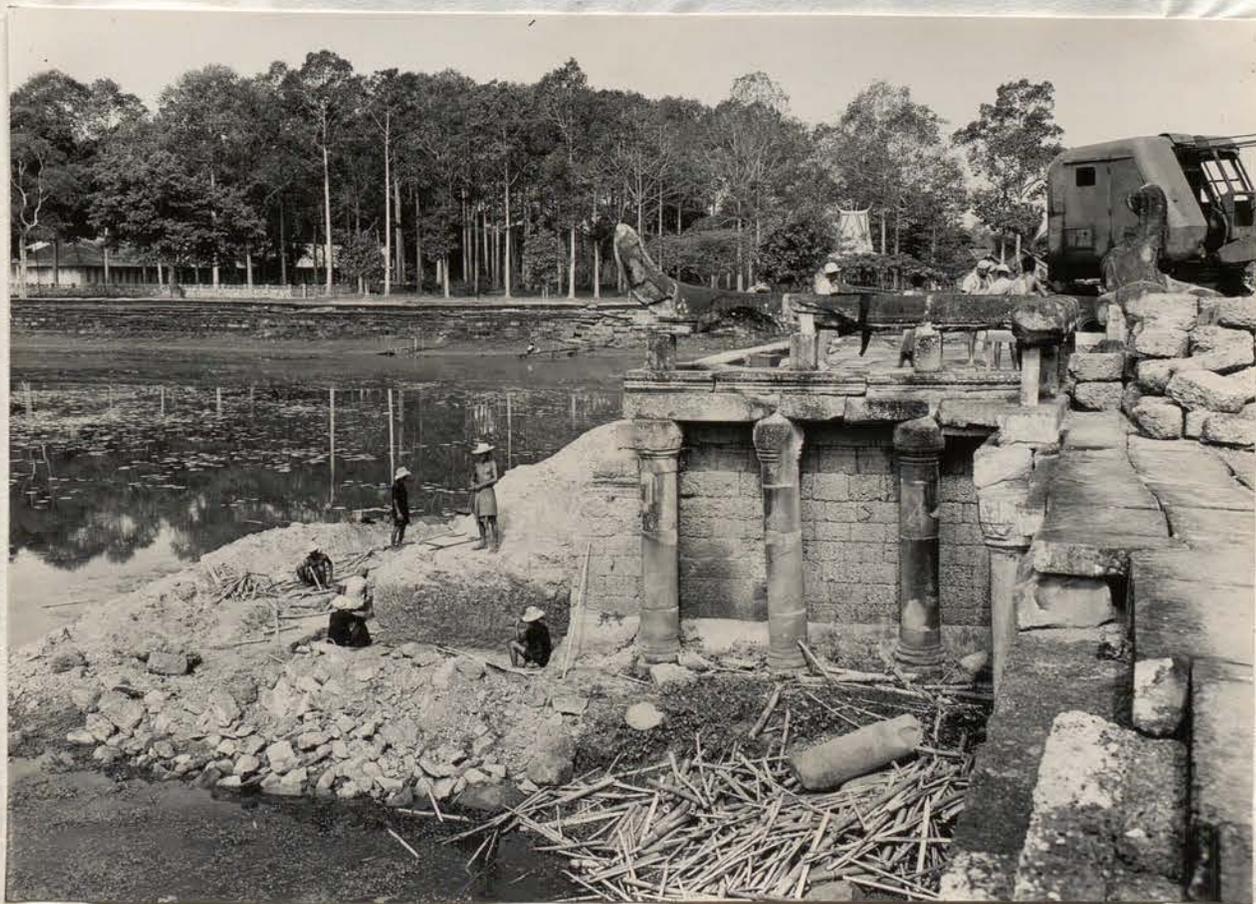
B. Section antérieure du perron déposée; remblai assaini;
battage des pilotis en bambou - 4 mai 1960
(Cl. 13 x 18 n° 8654)

La dépose achevée (mi-mai) et le remblai intérieur assaini, nous avons créé de nouvelles fondations, à partir du niveau de base qui portait les colonnes (ph. 13 x 18 n° 8654 à 56 - Pl. 18 B). Nous avons d'abord battu, sur un mètre de large et sur le tracé de la fondation, des piquets de bambou enfoncés de 1 m. dans le sol. Puis nous avons coulé une poutre en B.A. à section de L, dos tourné à l'extérieur (ph. 6 x 9 n° 34, 51 à 53 - 13 x 18 n° 8695, 8696 - Pl. 19). La barre verticale du L, haute de 1 m., forme glacis interne contre toute infiltrations d'eau.

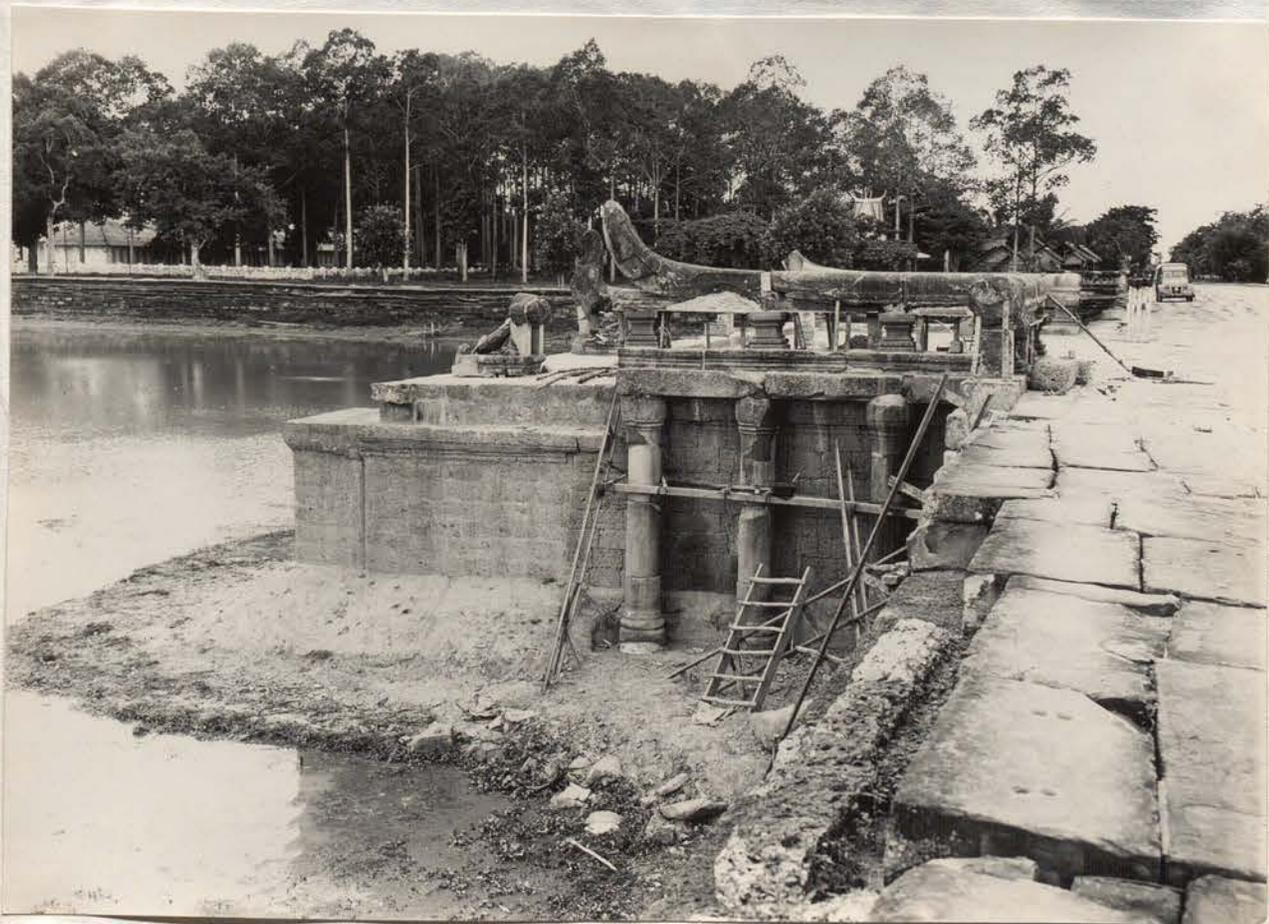
A. Douve Ouest; moitié Sud; gradins Est. Etat avant travaux; 22 avril 1960 (Cl. 13 x 18 n° 8647)

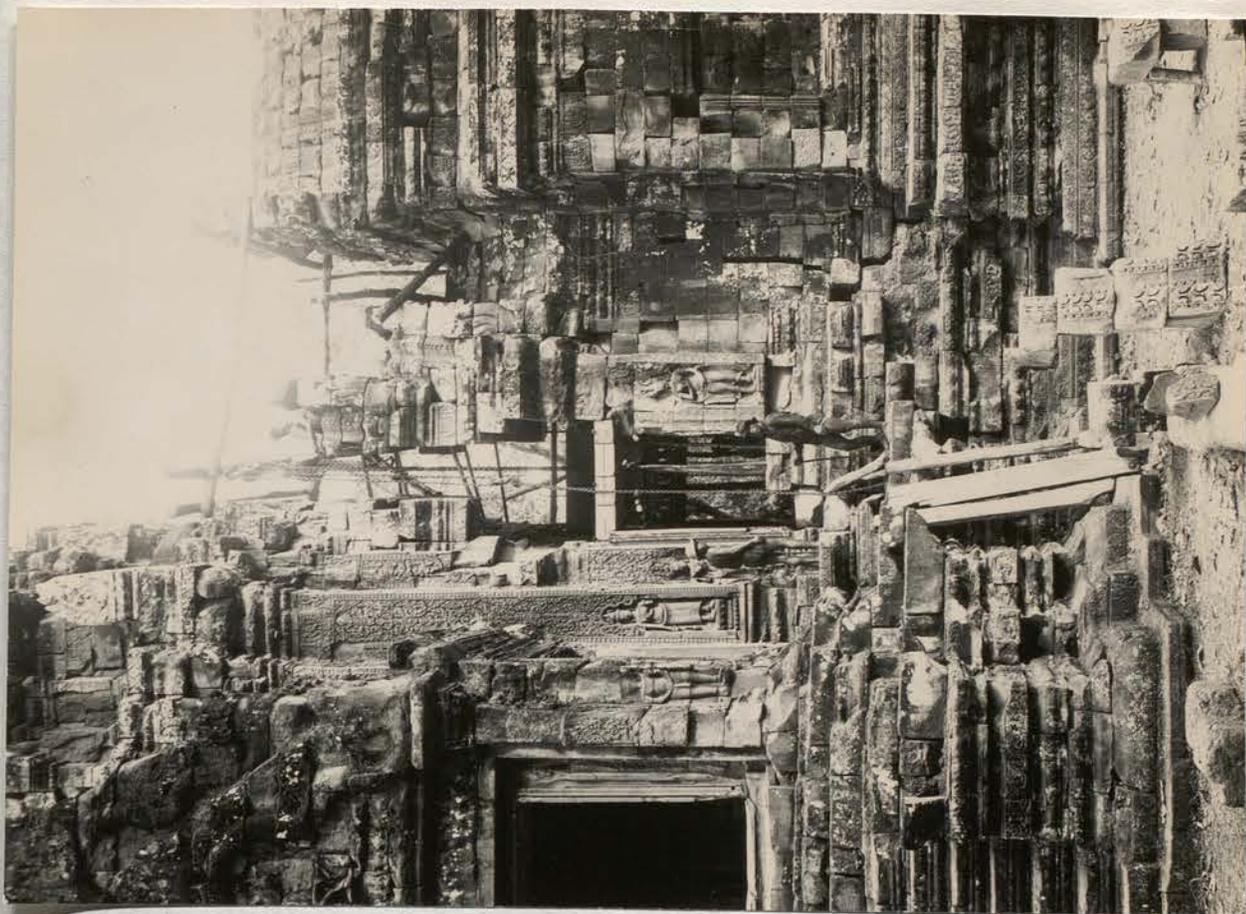
Enfin, faute peut-être de grès brut, le mandapa avait été reconstruit en laissant béant les manques, ce qui était fâcheux à notre sens (mais c'est affaire de goût), mais ce qui surtout était dangereux car ces manques étaient nombreux aux angles de refend - d'où menace pour la structure - et trop importants pour ne pas provoquer de graves infiltrations d'eau dans la maçonnerie (la pl. 28 montrera le résultat).

A. THOMMANON;
Antarala;
face Sud;
hiatus de
la recon-
struction
1956.
19 janvier
1960
(Ph. 13 x 18
n° 8561)
