RAPPORT SUR LES TRAVAUX EXECUTES
DANS LE GROUPE D'ANGKOR PENDANT LE MOIS DE JUIN
1956

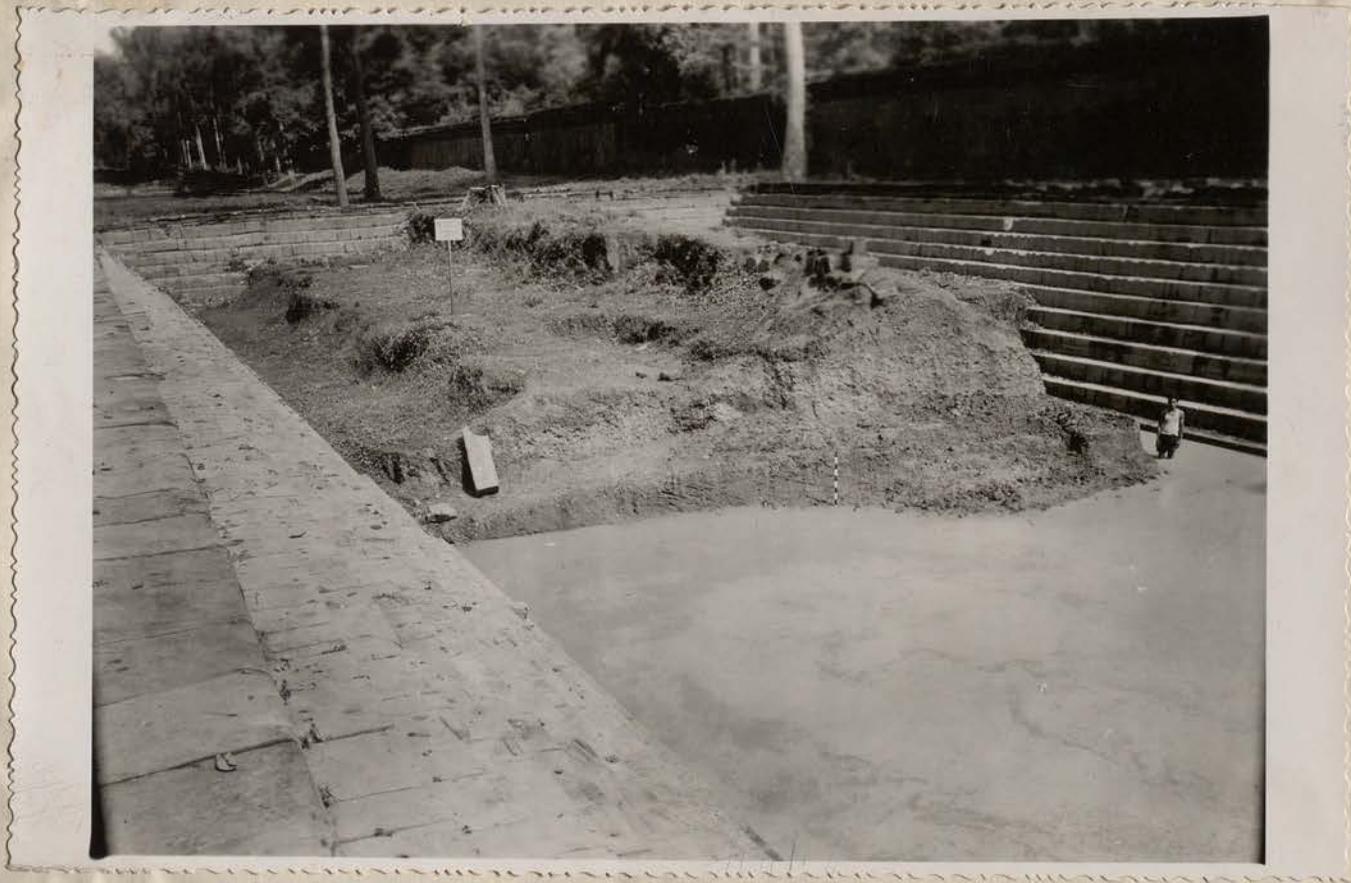
N: 8068

Les pluies ont gêné considérablement nos dégagements, nous avons continué néanmoins l'enlèvement des terres (photos n° 8066 et 8067) jusqu'à ce que l'eau vienne battre le pied du chantier (photo n° 8068) qui a été momentanément fermé le 20 juin.
