ECOLE FRANCAISE D'EXTREME-ORIENT

Conservation du Groupe d'Angkor

RAPPORT SUR LES TRAVAUX EXECUTES DANS LE GROUPE D'ANGKOR

PENDANT LE MOIS D'OCTOBRE 1952.

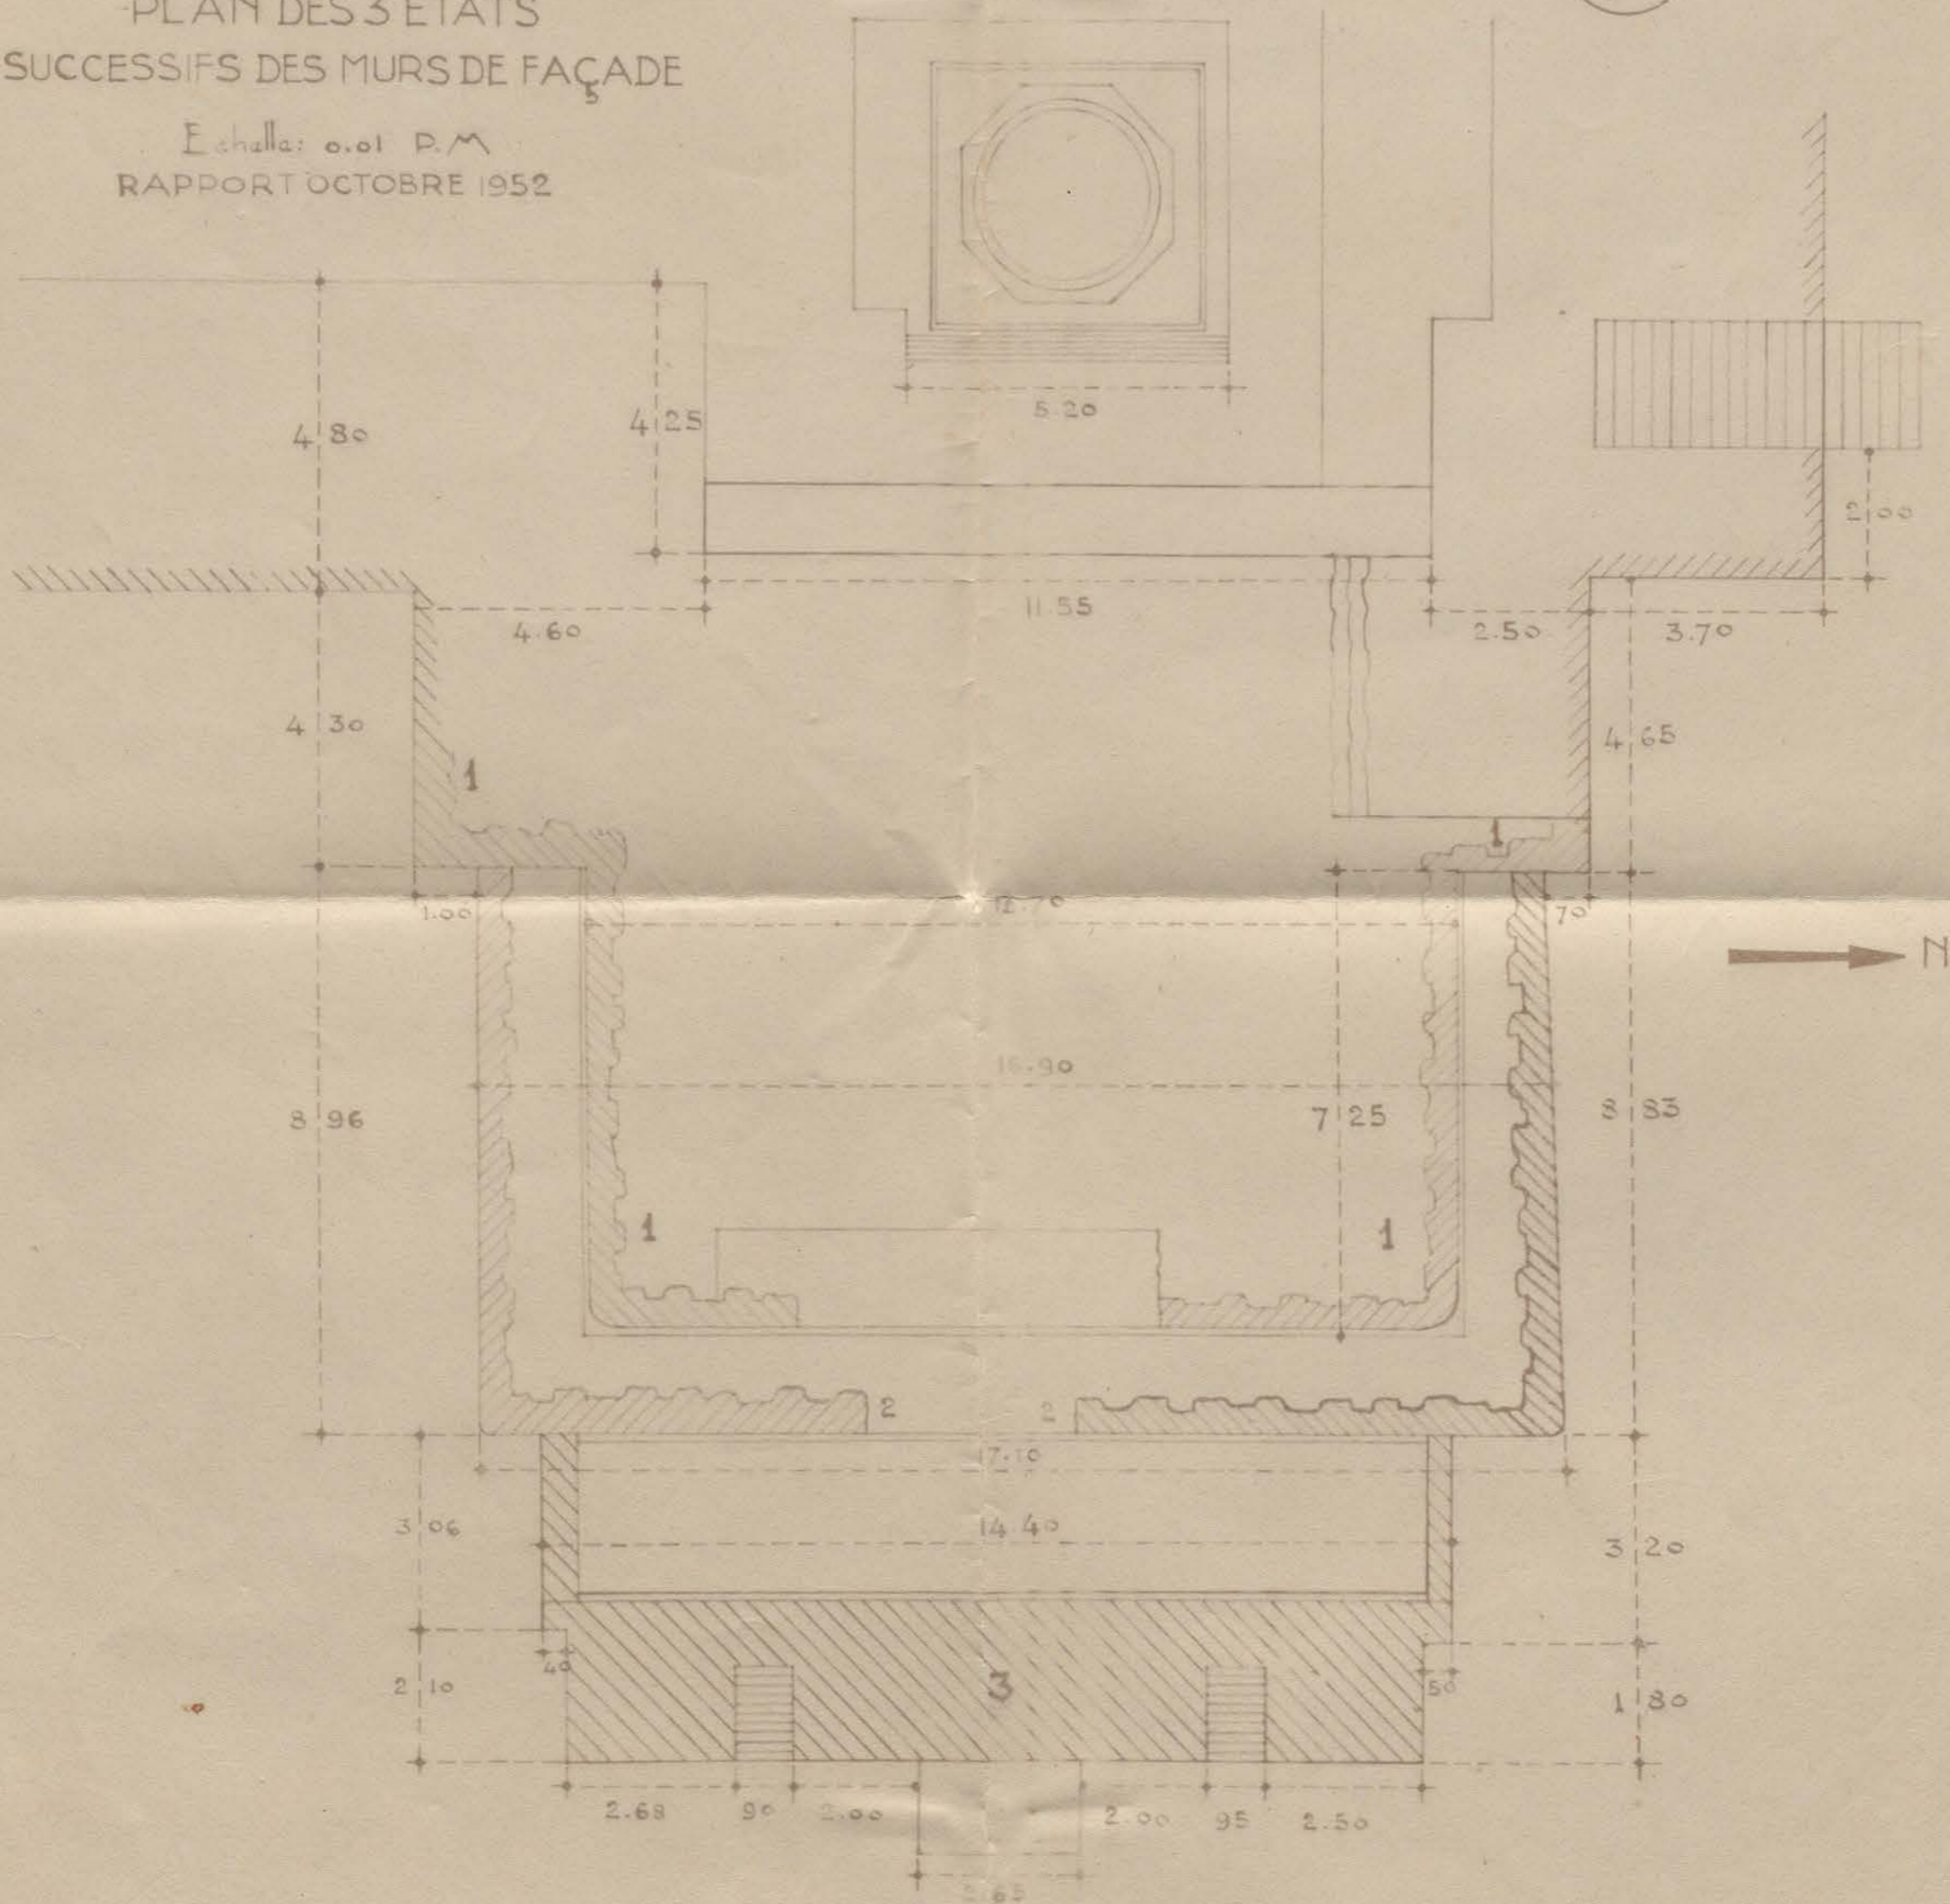
148

- II° TERRASSE DES ELEPHANTS - Extrémité Nord - Le bas-relief Nord du mur n° I, après l'interruption à l'angle, reprend pour s'interrompre un peu plus loin au Sud. Comme on peut le voir sur la photo 7110, prise du Sud, ce bas-relief représente le thème du cheval à 5 têtes (on n'en voit que le bas puisque toute la partie haute a disparu). Ce mur I (voir plan n° I48) est nettement le premier état prévu pour la façade de l'avancée Nord de la terrasse des éléphants: le mur 2, ajouté ensuite, est le second état. A noter que l'interruption de ces deux murs au centre s'explique par un large escalier d'accès prévu à cet endroit pour monter sur la terrasse.

Pourquoi cette avancée Nord fut-elle murée pour construire le parement en façade actuel (3 sur le plan) avec deux pseudo-escaliers ridicules? J'en ignore le motif.
