ECOLE FRANÇAISE D'EXTREME-ORIENT
Conservation du Groupe d'Angkor

Objet de ce rapport : Conservation du Groupe d'Angkor

Le ACTIVITE - Rallentie - 1° du fait des grandes pluies torrentielles qui ont sévi pendant une partie du mois - 2° parce que le recrutement des coulis était devenu très difficile, ce qui m'a mis dans l'obligation d'embaucher de trop jeunes enfants pour compléter le personnel des chantiers; ayant été informé que le salaire payé par la Conservation à la main d'oeuvre était insuffisant et bien au-dessous de la moyenne j'ai dû augmenter ce salaire pour les journaliers. Mon télégramme 221 et ma lettre 222 vous donnent les renseignements relatifs à cette augmentation. J'avais

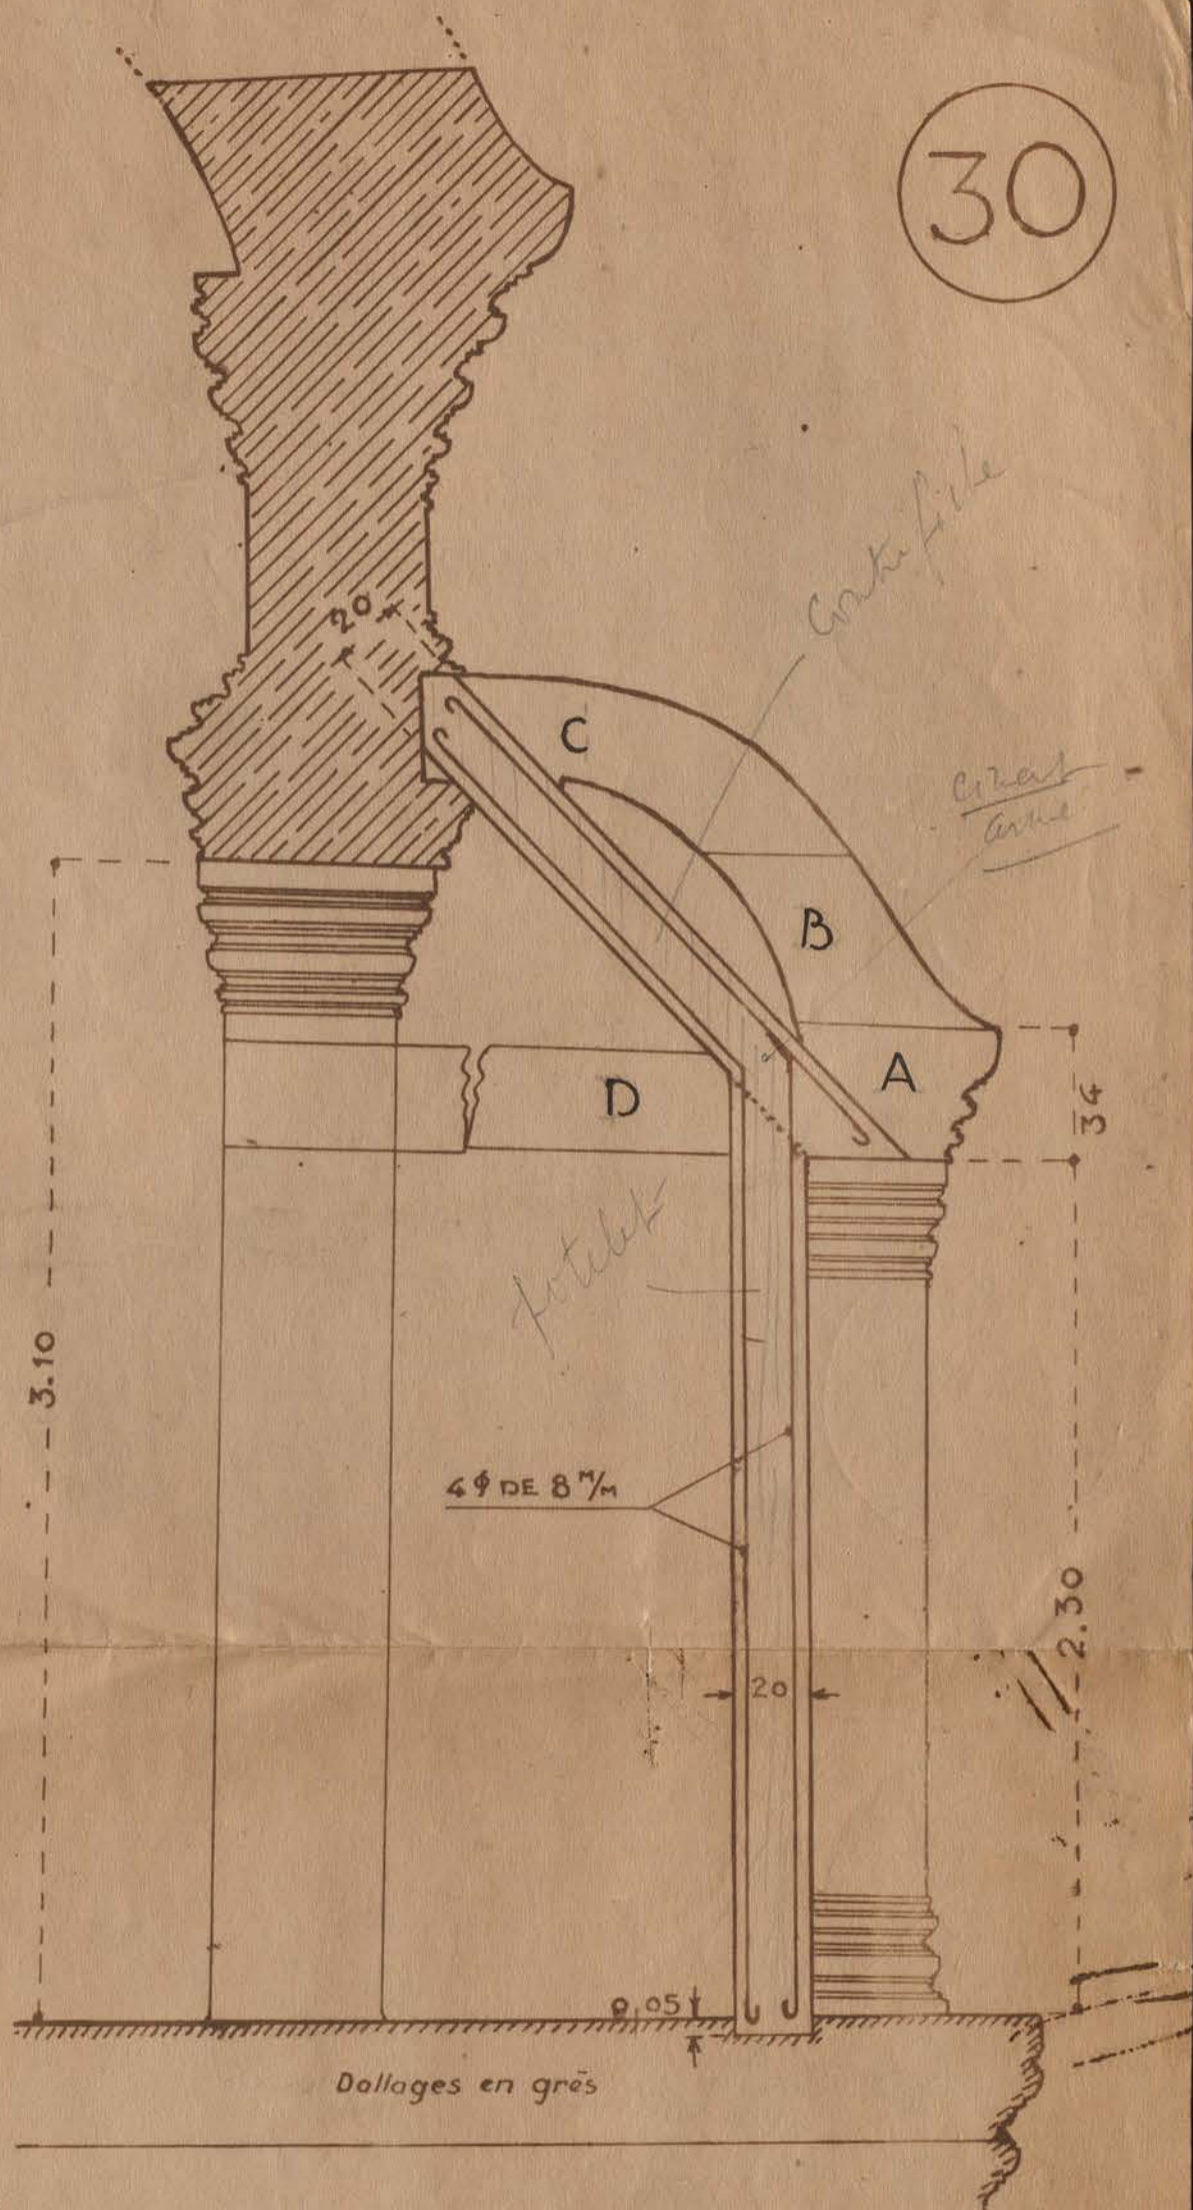
Les travaux ce mois-ci ont porté sur la consolidation de la demi-galerie latérale dont la voûte avait subi un mouvement de décalage par suite de l'affaissement des grands piliers. J'ai expliqué le détail de ce travail dans mon dernier rapport, mais le projet de contreventement tel que je l'avais prévu a été légèrement modifié par la réponse que m'a faite l'ingénieur Mr. Vassal au

sujet de ce projet: la contrefiche devant résister à la poussée des voûtes intérieures au lieu de prendre appui au départ sur un entrant horizontal en béton armé vient reposer sur le chapiteau du petit pilier; ce dernier est renforcé intérieurement par un potelet vertical armé de 4 fers se reliant par ligatures aux 4 fers de la contrefiche. Le dessin 30 prend compte de cette consolidation. Je réalise ainsi une sorte d'arc-boutant.

DÉTAIL DE CONSOLIDATION
DES PILIERS DE LA 1/2 GALERIE SUD, AILE OUEST

Pour exécuter ce travail on commence par déposer l'architrave et les assises de la demi-voûte extérieure. Le petit pilier ainsi libéré de ce qu'il supportait est redressé bien vertical car il avait pris un mouvement d'inclinaison vers l'extérieur assez inquiétant. Ce redressement se fait assez facilement car le fût monolithique du dit pilier repose presque au ras du sol sur un joint qui s'était ouvert par suite du mouvement de bascule qu'avait pris l'ensemble de la maçonnerie. Ce mouvement date de très longtemps car à mon arrivée en 1916 sur place je l'avais constaté et j'avais calé l'ouverture sous les petits piliers par du ciment. Je fais actuellement retirer ce ciment et le pilier reprend sa pose verticale et normale. En suite on remet en place les pierres d'architraves A sur le dessin 30 et on coule le béton dans le coffrage du potelet et de la contrefiche; l'endroit où la contrefiche vient poser sur le chapiteau du pilier est rendu libre par l'enlèvement des pierres d'étrésillons D qui venaient poser par un angle aigu sur le pilier. Ensuite on replace l'assise B de la demi-voûte. La photo 6277 montre ce travail en cours.

On rebouche finalement le haut de la demi-voûte par la pose de la pierre C qui nécessite d'être entaillée pour laisser passer l'extrémité supérieure de la contrefiche. 4 piliers ont déjà été ainsi consolidés; il en reste environ une dizaine à reprendre ainsi. La photo 6278 montre la série des contreforts extérieurs terminée et la stabilité du mur des bas-reliefs assurée. L'armée de Suryavarman II va pouvoir poursuivre sa marche sept fois séculaire sans crainte de chute accidentelle.

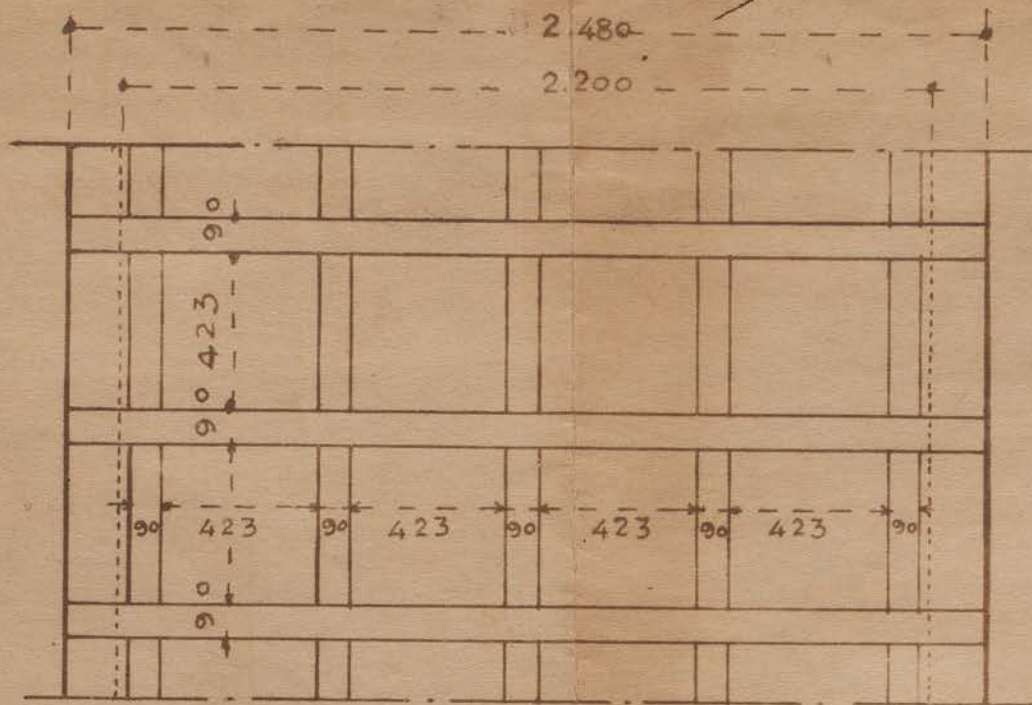
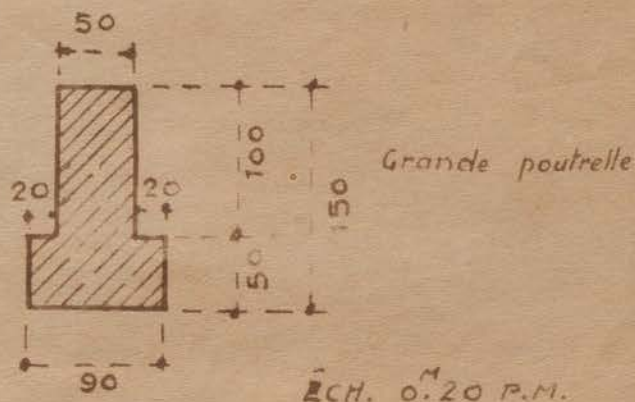
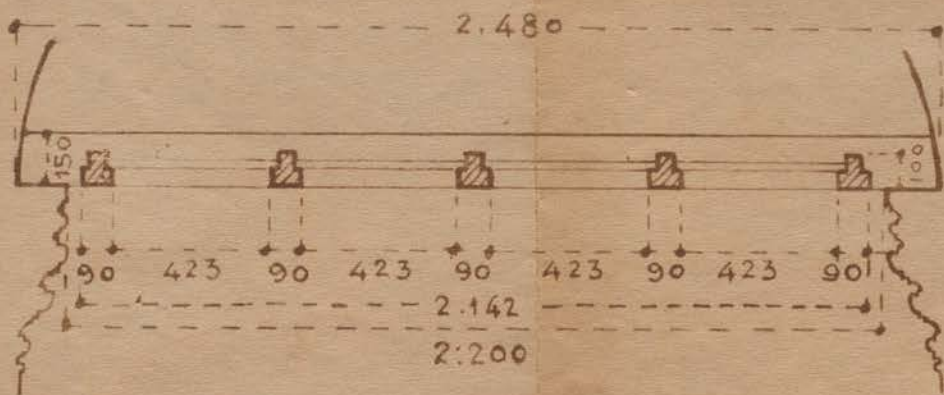
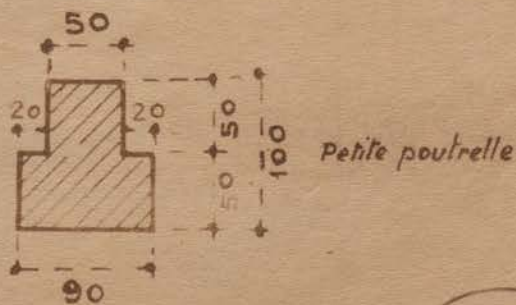
31

Enfin à titre d'essai je fais confectionner par un charpentier 3 pièces longues en bois et 8 petites (traverses) pour les assembler et venir placer les 8 plaques de ciment avec rosace que le modelleur a moulées d'après les modèles donnés par Mr. Lagisquet (dessin n°31). Ce fragment de plafond sera remis en place, dans l'endroit non écroulé, à l'extrémité Ouest de l'aile Est et on pourra ainsi juger de l'effet et de la suite à donner au projet de Mr. Lagisquet, auquel, je le rappelle, j'ai donné ma pleine adhésion. L'exemple des restitutions du Palais de Crossos dans l'île de Crète est un précédent: ici on peut invoquer dans le cas présent des motifs qui servent à justifier cette reconstitution qu'en tout autre circonstance je ne serais absolument interdite. Je rappelle que Commaille et Parmentier avaient en 1909 déjà songé à une reconstitution de ce genre.

PROJET DE PLAFONNAGE
DE LA GALERIE SUD, AILE EST
