Conservation  
d'Angkor

ECOLE FRANCAISE D'EXTREME-ORIENT  
Conservation du Groupe d'Angkor.

RAPPORT SUR LES TRAVAUX EXECUTES DANS LE GROUPE D'ANGKOR  
PENDANT LE MOIS DE SEPTEMBRE 1950.

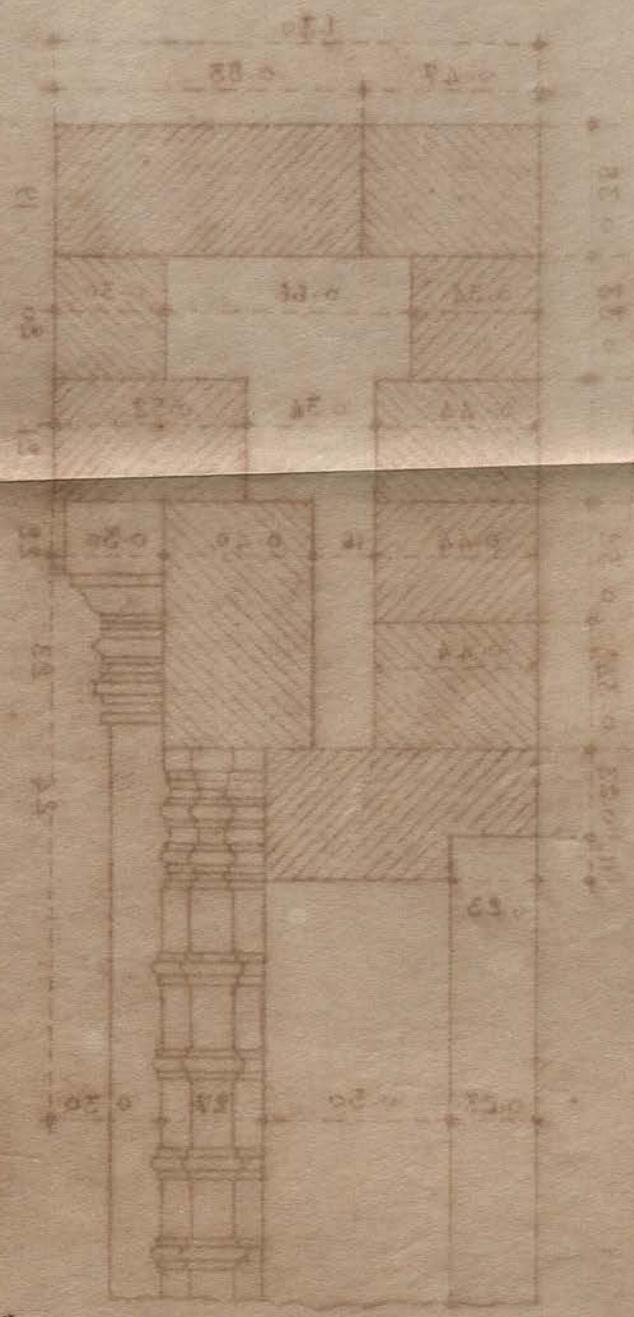
79

Bien des vides persistent encore qu'il faudra aveugler ou boucler au béton. C'est à quoi s'emploie l'équipe qui travaille à cet endroit; le rebouchage de la 1ère assise inférieure arrivera à caler cet ensemble, avec l'aide de crampons en fer venant agraffer et liasonner tous ces blocs non jointifs. Mais pour soutenir les dalles, presque horizontales, (dessin N°79) de l'assise supérieure, les points d'appuis étant souvent inexistant, on commence à placer sur les étrésillons entre piliers une armature en béton armé constituée par un potelet vertical de 10 x 10 c/m. supportant une poutrelle horizontale de 10 x 8 c/m. qui viendra recevoir l'extrémité des dalles de la voûte; ces fameux étrésillons qui soulignent l'incompréhension des constructeurs Khmers vont pouvoir servir à quelque chose.

Seulement les étrésillons étant tous cassés, et les 2 morceaux situés à un niveau différents, conséquence du tassement du grand pilier, on les renforcera sous les potelets par une poutrelle légèrement encastrée sur la partie supérieure de l'étrésillon.

Le dessin coupe N°79 montre en bleu cette armature de support.

Des taches dans le plafond en caissons moulés prouvent qu'il y a des infiltrations d'eau à travers la voûte. Dès que les pluies auront cessé on viendra boucher les fissures; Boisselier préconise un produit, sorte de bitume, qui serait excellent pour calfeutrer ces fissures; il doit se renseigner à ce sujet auprès des maisons de commerce de la place.
