ECOLE FRANÇAISE
D'EXTREME-ORIENT

TRAVAUX DE L'ANNEE

1 9 7 1

BERNARD PHILIPPE GROSLIER

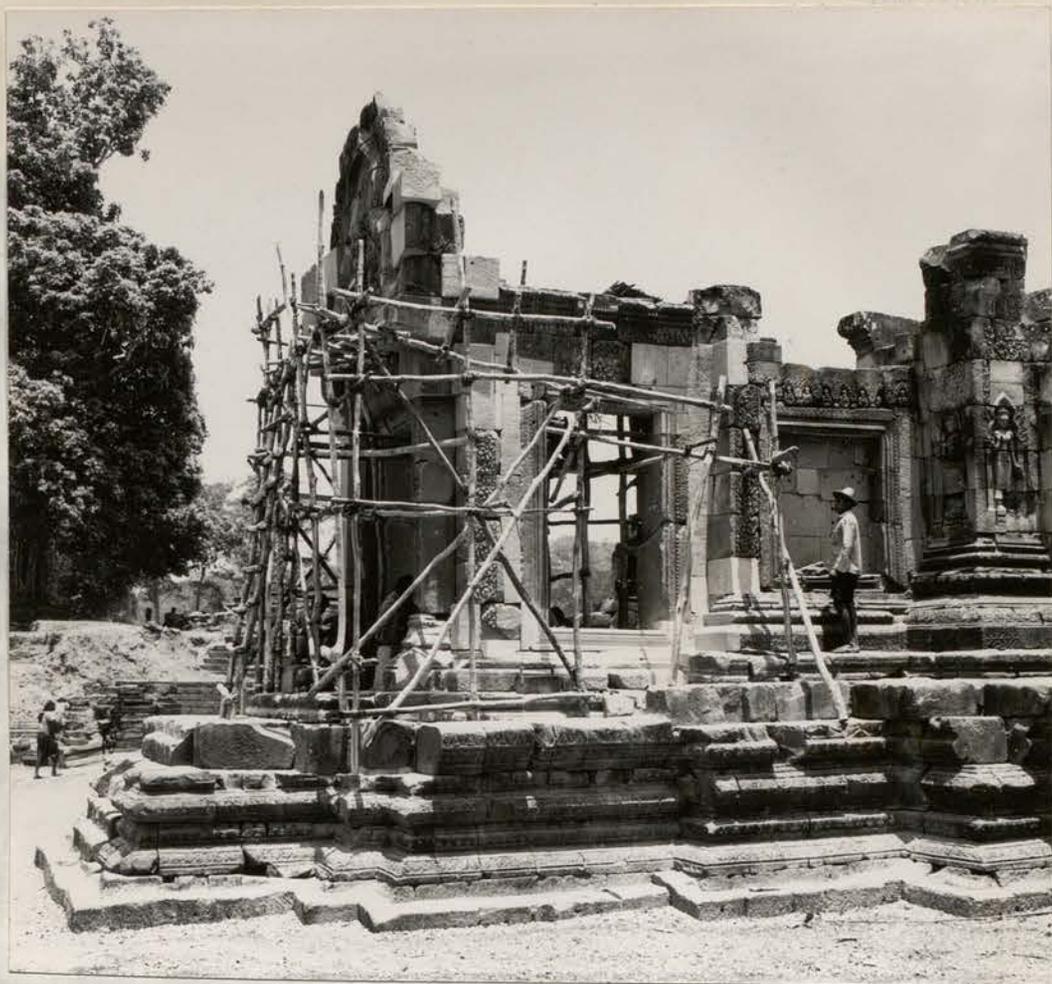
Nous avons poursuivi l'anastylose du porche occidental de l'entrée médiane Nord. A la fin de mars, tous les éléments retrouvés du fronton étaient remontés et assurés sur la structure portante en B.A. intégrée et invisible (Ph. 6 x 6 n° 8641-42; Pl. 1 A). Sur sa face intérieure, des blocs de grès ont été posés afin, à la fois, de cacher la poutre d'assise en B.A., et de restituer le volume de la corniche du plafond en bois, demeurée d'ailleurs à l'origine simplement dégrossie.

A - Pavillon d'entrée V Est, entrées médiane Nord, porche Ouest, face Sud; fronton remonté; 2 avril 1971 (cl. 6 x 6 n° 8641 A).

B - Façade occidentale du porche après anastylose; 19 janvier 1972 (cl. 6 x 6 n° 14 444).

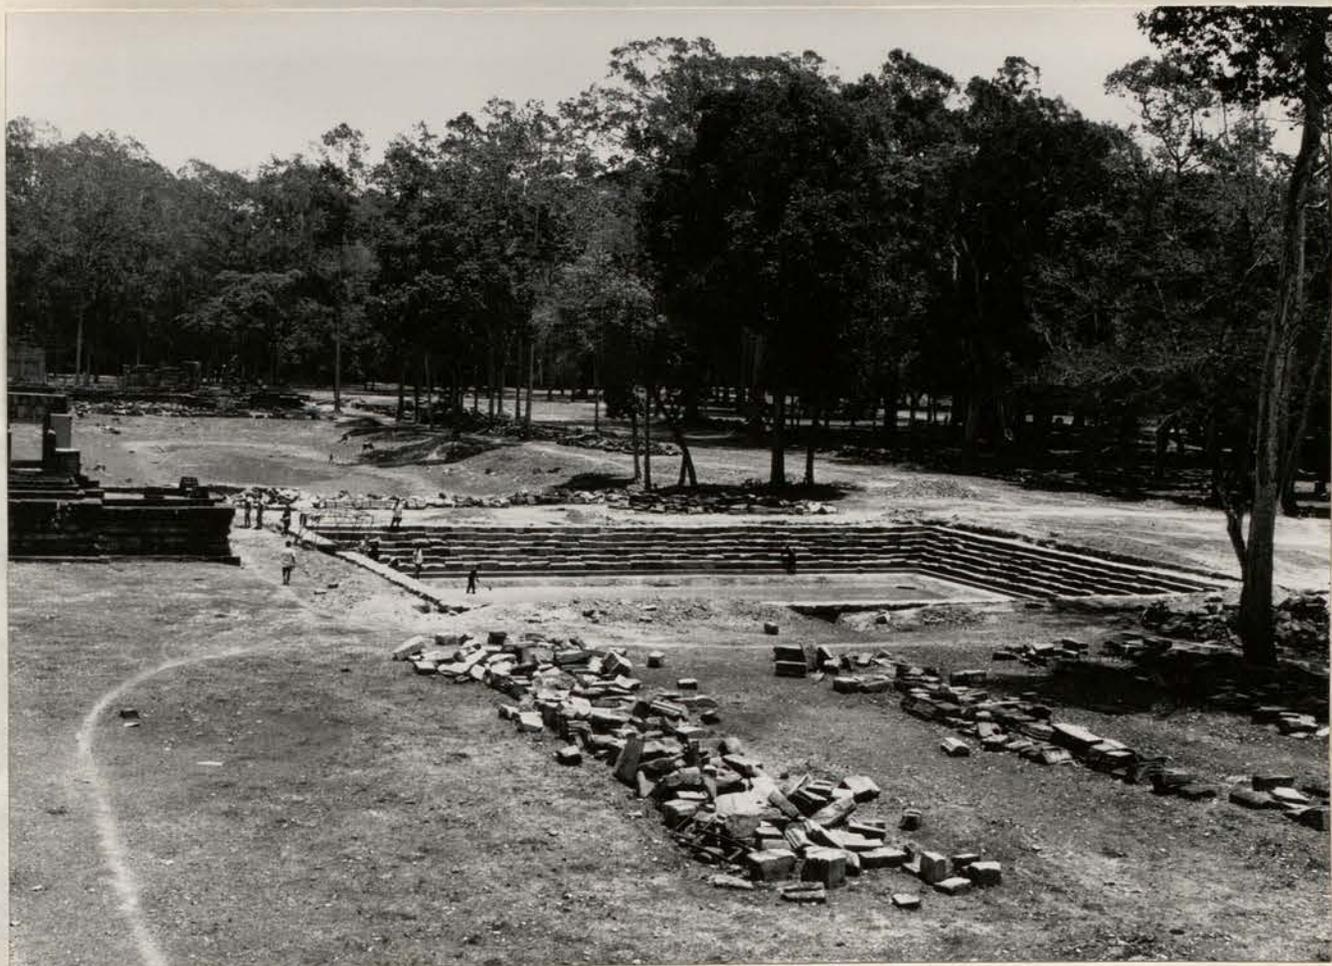
Le seul travail qu'il était raisonnable de poursuivre dans ce secteur était l'anastylose du bassin du Pavillon d'entrée IV Est . Nous l'avons donc achevée en avril . Toutes les marches et la margelle ont été ainsi remontées, et assurées par des assises de béton coulées en talon . Aux quatre angles, et dans l'axe des côtés Est et Ouest, des puisards en B.A. ont été montés à partir des buses placées sous la fondation de la marche de départ . Par des grilles latérales pratiquées en tête, ces puisards collectent et renvoient dans le bassin, les eaux de surface captées dans un drain sec périphérique créé autour et au pied de la margelle . Ainsi le talon des emmarchements est-il protégé des infiltrations . Les puisards axiaux recevront, ultérieurement, à l'Ouest les drains ménagés à partir de l'angle S.E. du Baphuon; à l'Est, la canalisation de raccord entre ce bassin et le bassin S.E. de la cour IV . Des orifices convenables de raccord ont été réservées à cet effet, et obturés en attente, par des galandages en brique . Enfin le pourtour du bassin a été terrassé en volume (Ph. 6 x 6 n° 3640 A; Pl. 2 A).

Bien que tardif et irrégulièrement implanté, bien que monté à la diable avec des blocs de réemploi non ravalés et bien que nous ayons scrupuleusement respecté ces caractéristiques, ce bassin constitue un point fort particulièrement plaisant sur la perspective d'accès du Baphuon . Désormais notre reconstruction du Pavillon d'entrée IV Est prend toute sa signification car cet édifice s'y reflète de la façon la plus heureuse . Dès les premières pluies en effet le bassin s'est rempli; il conserve son eau à belle année (Ph. 6 x 6 n° 11797; Pl. 2 B) .

A - Bassin au Sud du pavillon d'entrée IV Est, vu vers E.S.E.;
reconstruction achevée; 2 avril 1971 (ph. 6 x 6 n° 8640 A)

B - Bassin rempli par les pluies; 2 novembre 1971 (cl. 6 x 6
n° 11 797).

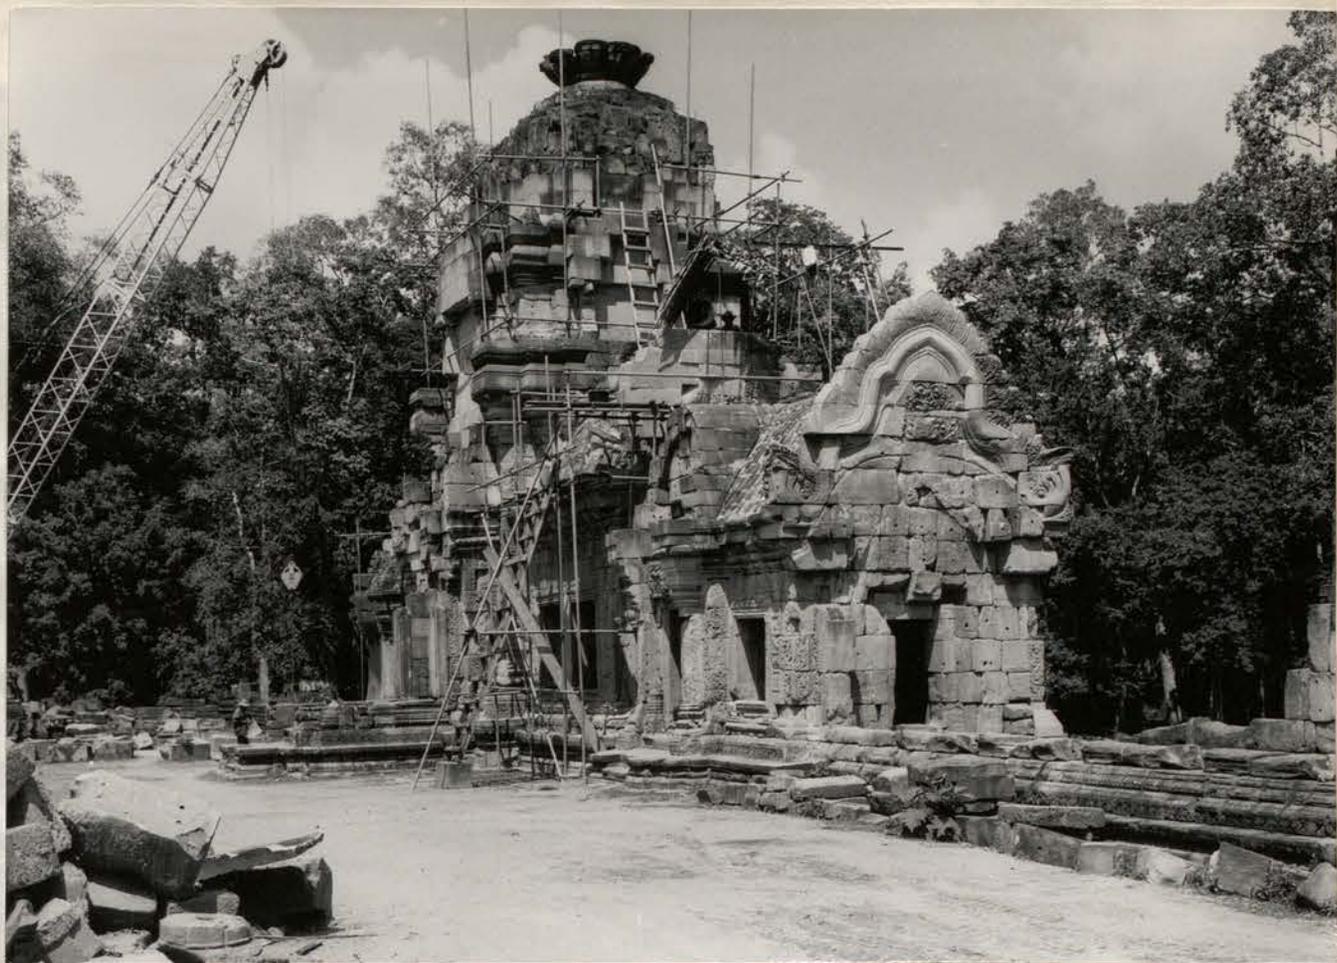
Le travail de parachèvement, s'est poursuivi méthodiquement sur cet édifice. Sur les ailes méridionales les deux frontons remontés en 1970 ont été mis au volume, cependant qu'on assurait l'étanchéité aux raccords avec les voûtes et sous les bahuts de crêtes (Ph. 6 x 6 n° 8342, 8639 A, 10341, 11776, 14453-55; Pl. 3 A). Nous avons, sur les mêmes principes, accompli, ce travail au-dessus de l'entrée axiale Est et de l'entrée latérale Sud, face Est.

A - Pavillon d'entrée III Est; angle Sud-Ouest; pignon bas Sud achevé; mise en forme du pignon Sud de l'aile haute; 23 octobre 1971 (ph. 6 x 6 n° 11 776).

B - Façade orientale; voûte axiale de l'aile basse Nord achevée ainsi que le fronton de corps de l'entrée axiale; 19 janvier 1972 (ph. 6 x 6 n° 14 452).

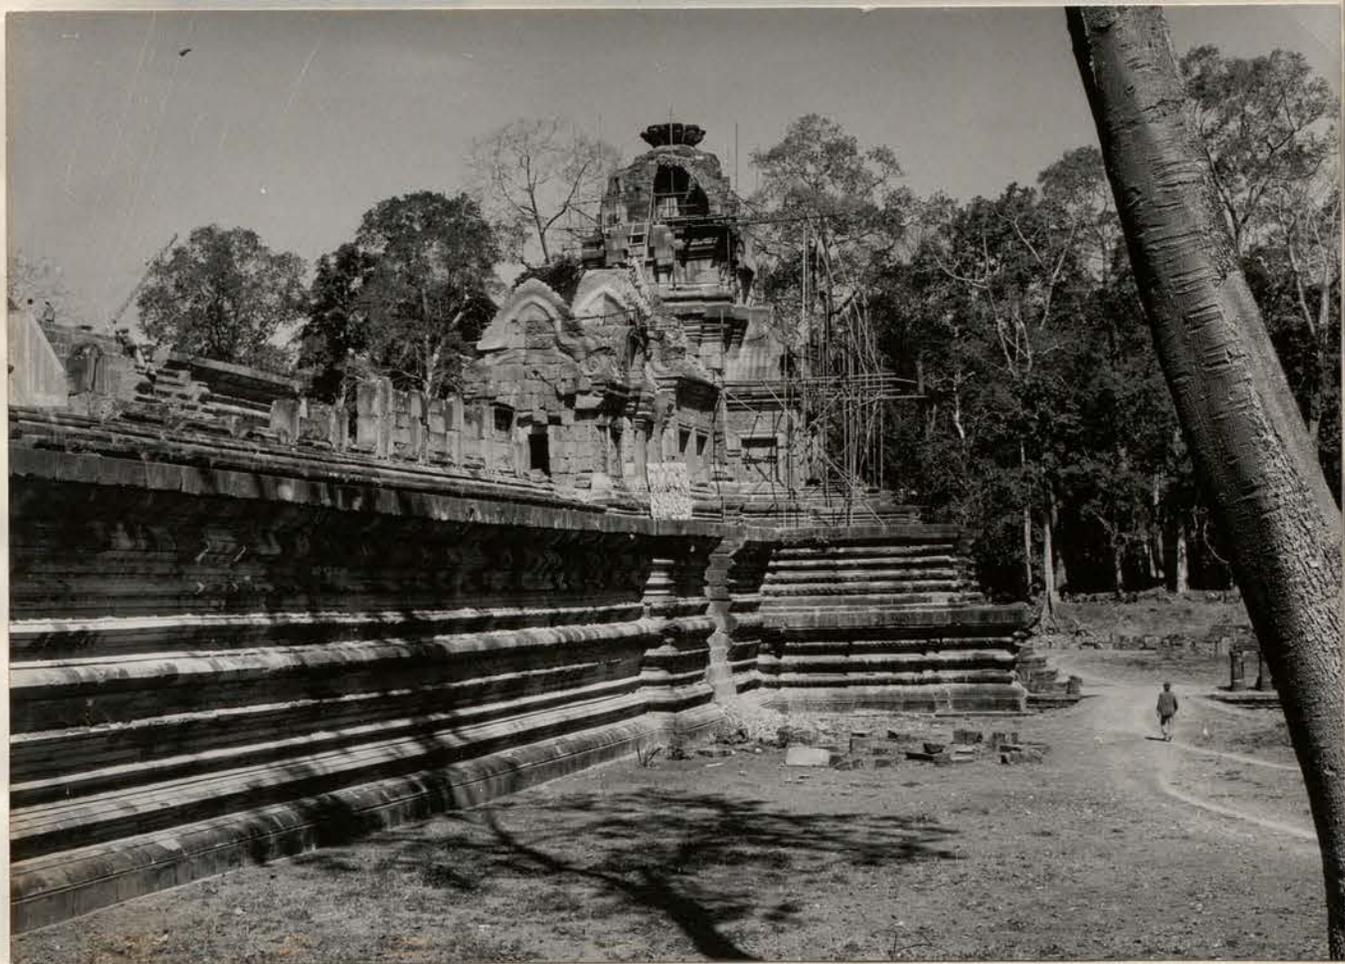
De même nous avons à rattraper sur le côté Sud de la tour centrale, le décalage (signalé en 1969) des portes axiales des deux premiers faux-étages. Il s'agissait essentiellement de déplacer vers l'Est de leur propre largeur les antes et les pilastres d'avant-corps orientaux de chacune des portes de ces niveaux. Le travail s'achevait pour le second-faux-étage en janvier 1972 (Ph. 6 x 6 n° 14453-55; Pl. 4 A).

A - Pavillon d'entrée III Est; tour centrale; second faux-étage Sud; reprise des montants orientaux de la fausse-porte; 19 janvier 1972 (ph. 6 x 6 n° 14 455)

B - Pavillon d'entrée III Sud, vu vers Sud; état du remontage le 3 août 1971 (cl. 6 x 6 n° 10 342).

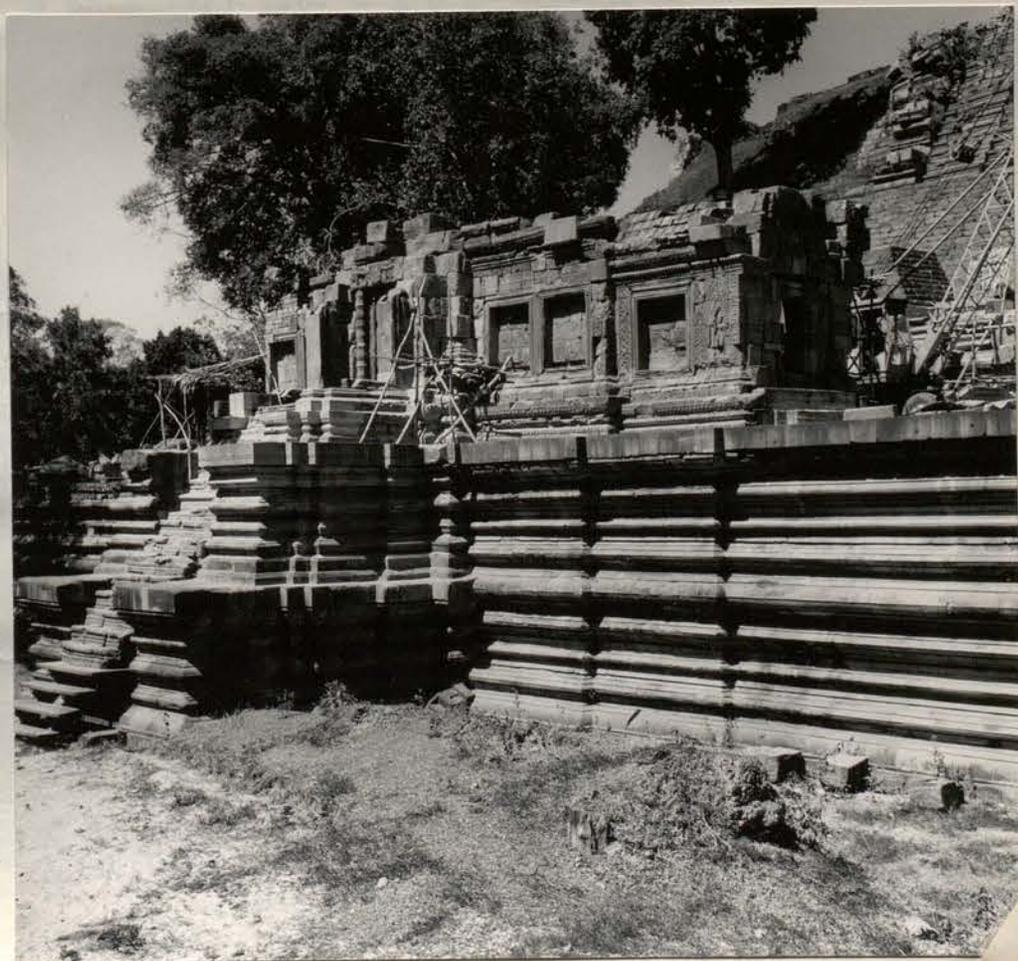
Sur le côté Sud, nous avons remonté tout ce qu'il était possible de faire de l'escalier axial. Nous étions cependant limités par la nécessité de réserver l'emplacement des futures structures en béton de la deuxième volée, et en conséquence nous avons dû nous limiter à la verticale de la tête du limon. Néanmoins on a pu reposer treize assises avec leur contre-mur en béton, et bien entendu la descente d'eau axiale intégrée pour desservir, ultérieurement, les replats du second étage. Conjointement nous avons commencé le complément des échiffres (Ph. 6 x 6 n° 8341, 8646 A, 11774-75, 11798; Pl. 6).

Sur le même côté, nous avons pu en 1970 remonter la section orientale du mur de grès. Il restait à restituer l'assise de couronnement, et surtout à couler la poutre en B.A. qui doit raidir en tête les éléments-rideaux du contre-mur. Il y avait, bien sûr, tout avantage à procéder simultanément aux deux opérations, la poutre coulée permettant d'envoyer en talon la dixième assise de couronnement. C'est donc ce que nous avons fait (Ph. 6 x 6 n° 8341, 9055, 9210; Pl. 6 B). Il ne restait plus qu'à ravalier les blocs de complément ainsi posés et tout ce travail était complètement achevé à la fin de l'année (Ph. 6 x 6 n° 11772-75, 11798, 11802, 14462; Pl. 9 et 10).

A - Deuxième étage, escalier axial Sud, première section. Etat de la reconstruction le 23 septembre 1971 (cl. 6 x 6 n° 11 774).

B - Deuxième étage, côté Sud, section Est; assise de couronnement reposée et poutre de saisine en tête du mur de béton coulé; complément des échiffres de l'escalier Sud; 5 mars 1971 (ph. 6 x 6 n° 8341).

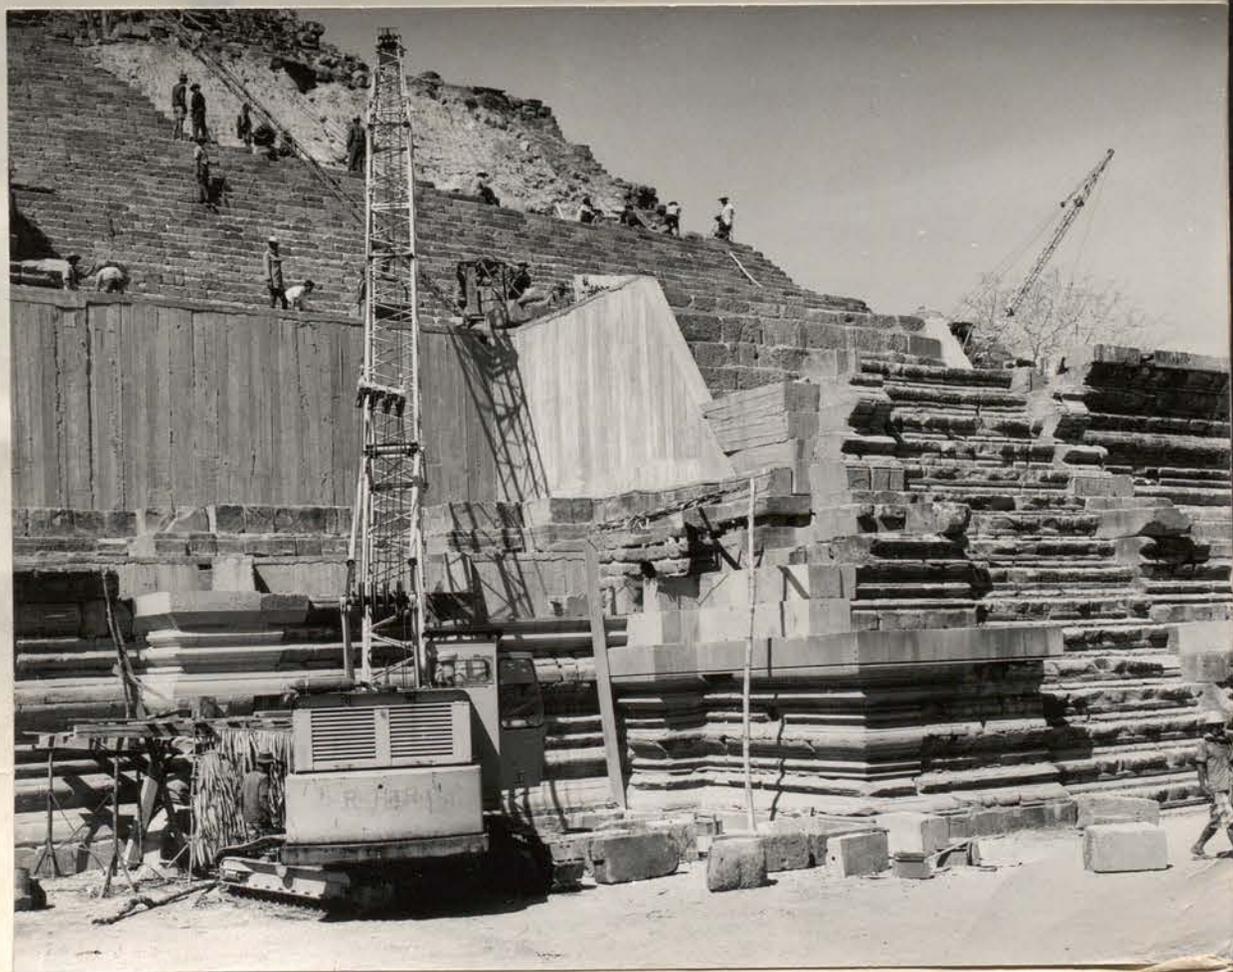
A - Deuxième et troisième étages; côté Sud, moitié Est; détail du montage des gradins de protection du remblai; 23 novembre 1971 (ph. 6 x 6 n° 11 775).

B - Angle Sud-Est; parement de protection achevé; 23 octobre 1971 (ph. 6 x 6 n° 10 770).

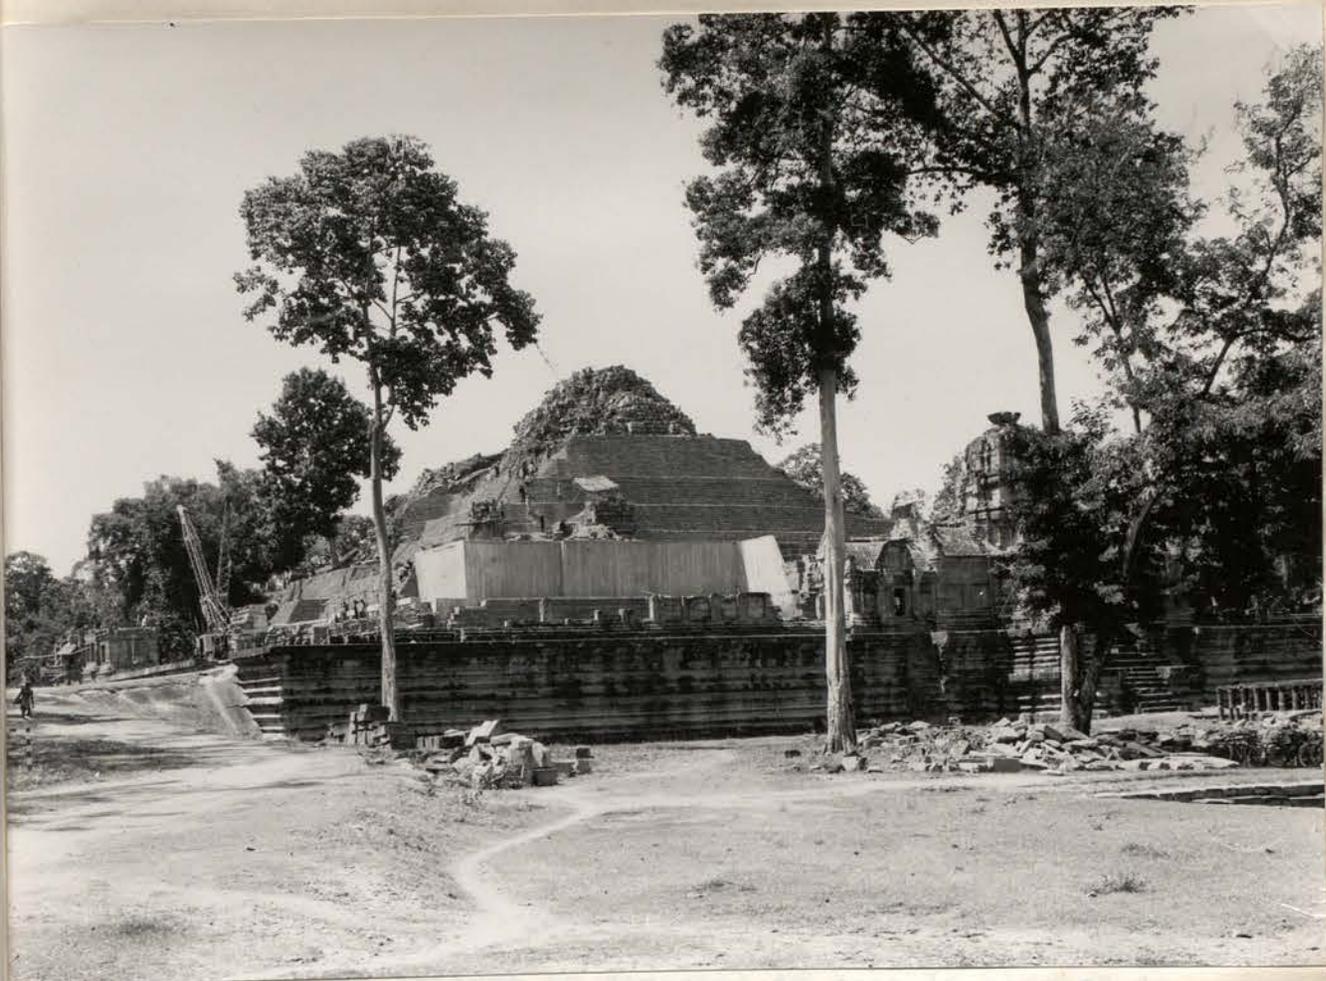
A - Temple-montagne; angle Sud-Est : vue générale des dispositifs de protection; 23 octobre 1971 (Ph. 6x6 n° 11769) .

B - Façade Est; vue générale des travaux de protection et de reconstruction; 19 janvier 1972 (Ph. 6 x 6 n° 14449).

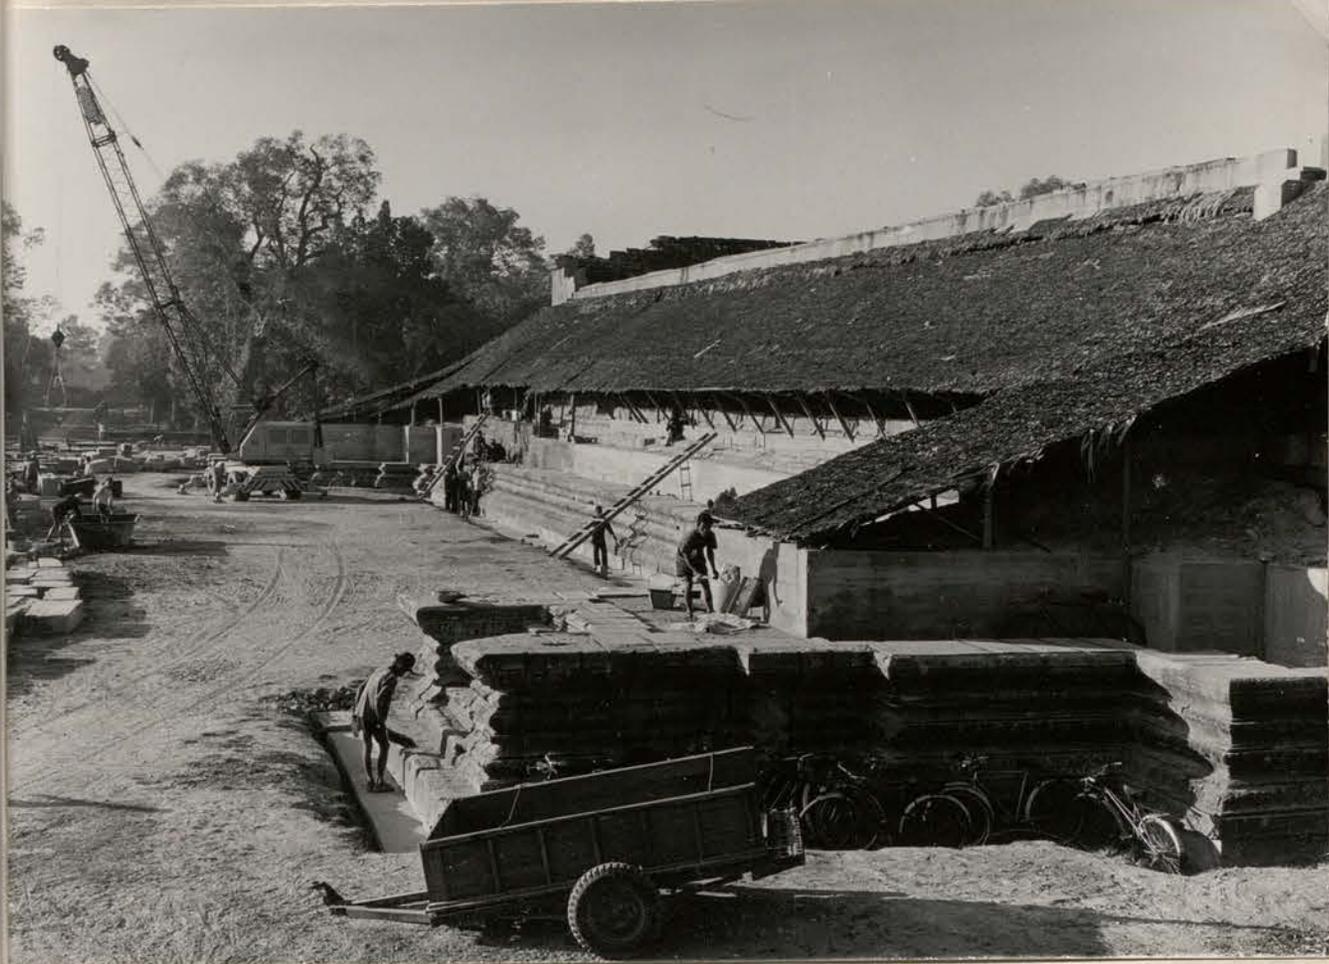
Le remontage du soubassement a été poursuivi méthodiquement, qu'une main-d'oeuvre accrue et un peu plus de ravitaillement en ciment à même permis d'accélérer au-delà de mes espoirs. Dès le mois de janvier la quatrième assise était posée et assurée (Ph. 6 x 6 n° 7951; Pl. 11 A); à la fin de février la sixième l'était à son tour (Ph. 6 x 6 n° 8329-33; Pl. 11 B).

A - Galerie du Barattage, vue vers le Sud; remontage de la quatrième assise; 15 janvier 1971 (Ph. 6 x 6 n° 7951).

B - Même secteur vu vers le Nord; pose de la sixième assise; 5 mars 1971 (Ph. 6 x 6 n° 8330).

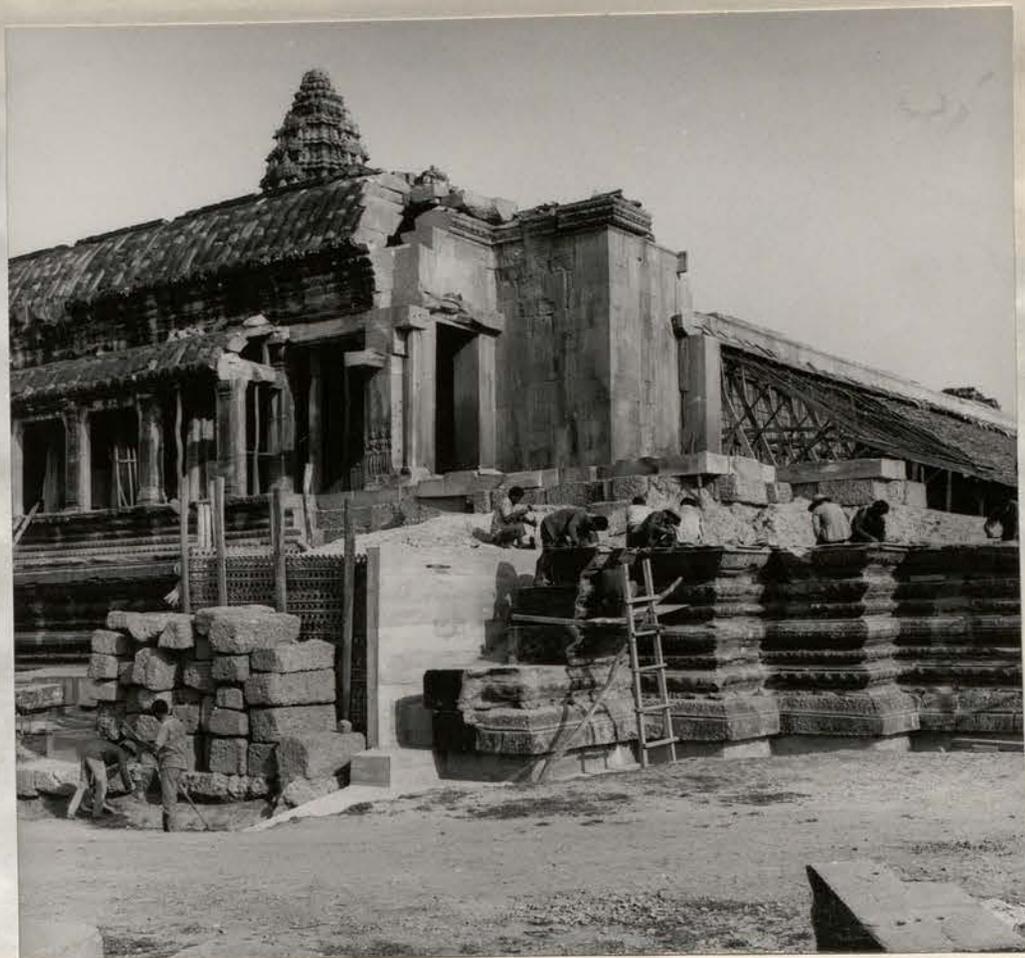
A - Pavillon d'angle Sud-Est; état de la reconstruction à l'Est; démontage du batardeau; 5 mars 1971 (Ph. 6 x 6 n° 8332).

B - Disposition du drain sec à la base du soubassement; 30 juillet 1971 (Ph. 6 x 6 n° 10023).

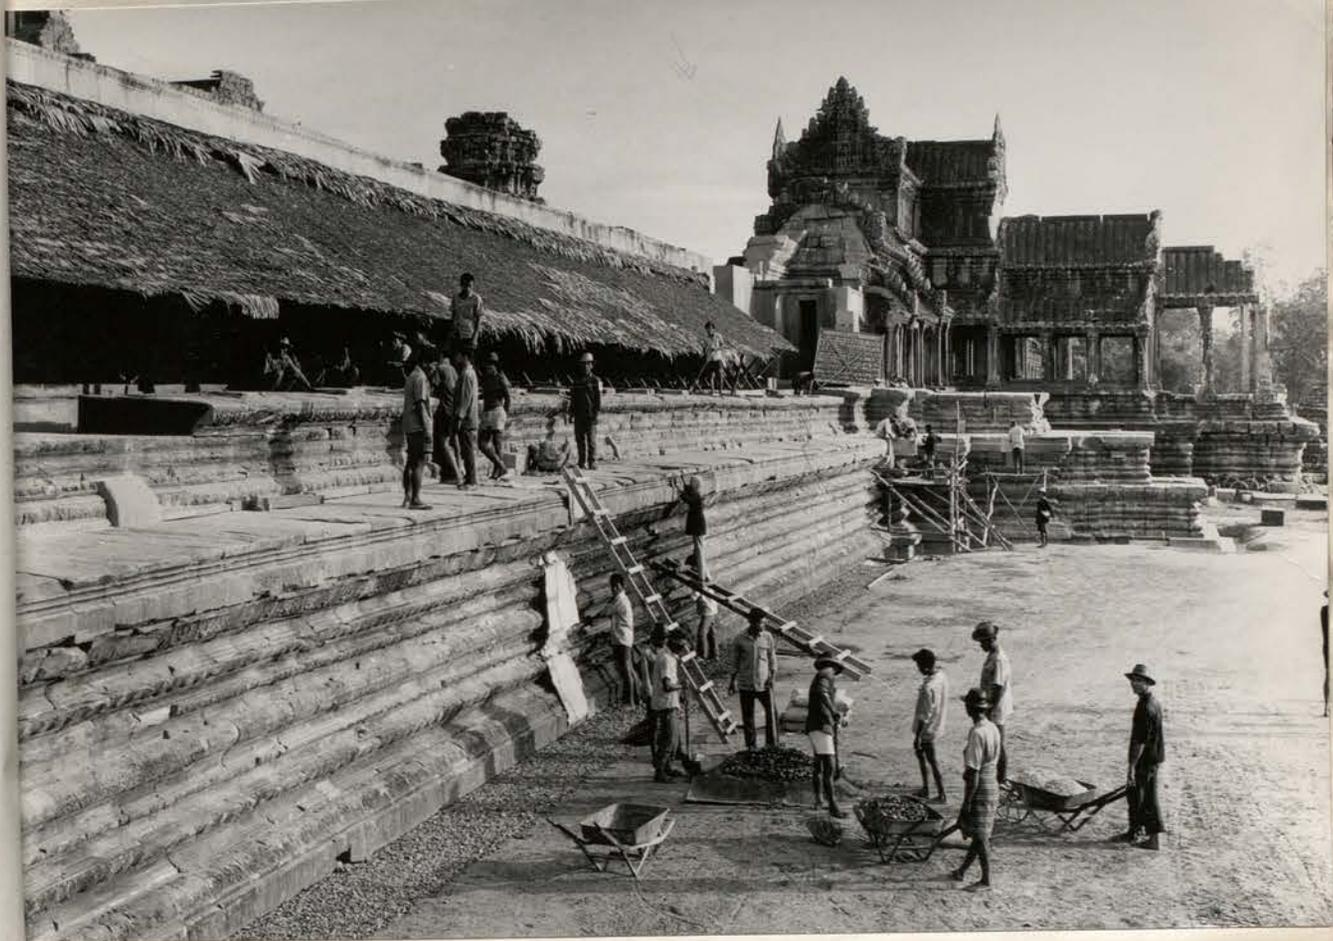
Il nous fallait encore tenter de finir les substructures en béton manquant au pavillon d'angle Sud-Est, là où les événements de juin 1970 nous avaient arrêtés, de façon à fermer l'ensemble et à le raccorder avec la galerie des Cieux et des Enfers. En mars j'avais pu stocker suffisamment de ciment et récupérer le fer nécessaire au Baphuon. Nous avons alors entrepris de démonter le batardeau provisoire dressé pour la saison des pluies 1970 (Ph. 6 x 6 n° 8332; Pl. 12 A) puis déposé l'angle Sud-Ouest de ce pavillon. On a mis alors en place le ferrailage (Ph. 6 x 6 n° 9043). Fin mai le béton était coulé et l'on commençait le réglage de l'escalier Sud et du soubassement de l'angle Sud-Ouest du pavillon, dont le remontage était achevé en septembre (Ph. 6 x 6 n° 11394-96; Pl. 14 B).

A - Galerie du Barattage; repose de l'assise de tête du socle; 30 juillet 1971 (Ph. 6 x 6 n° 10021).

B - Etat du remontage, vue d'ensemble vers le N.N.W.; le 28 novembre 1971 (Ph. 6 x 6 n° 11394).

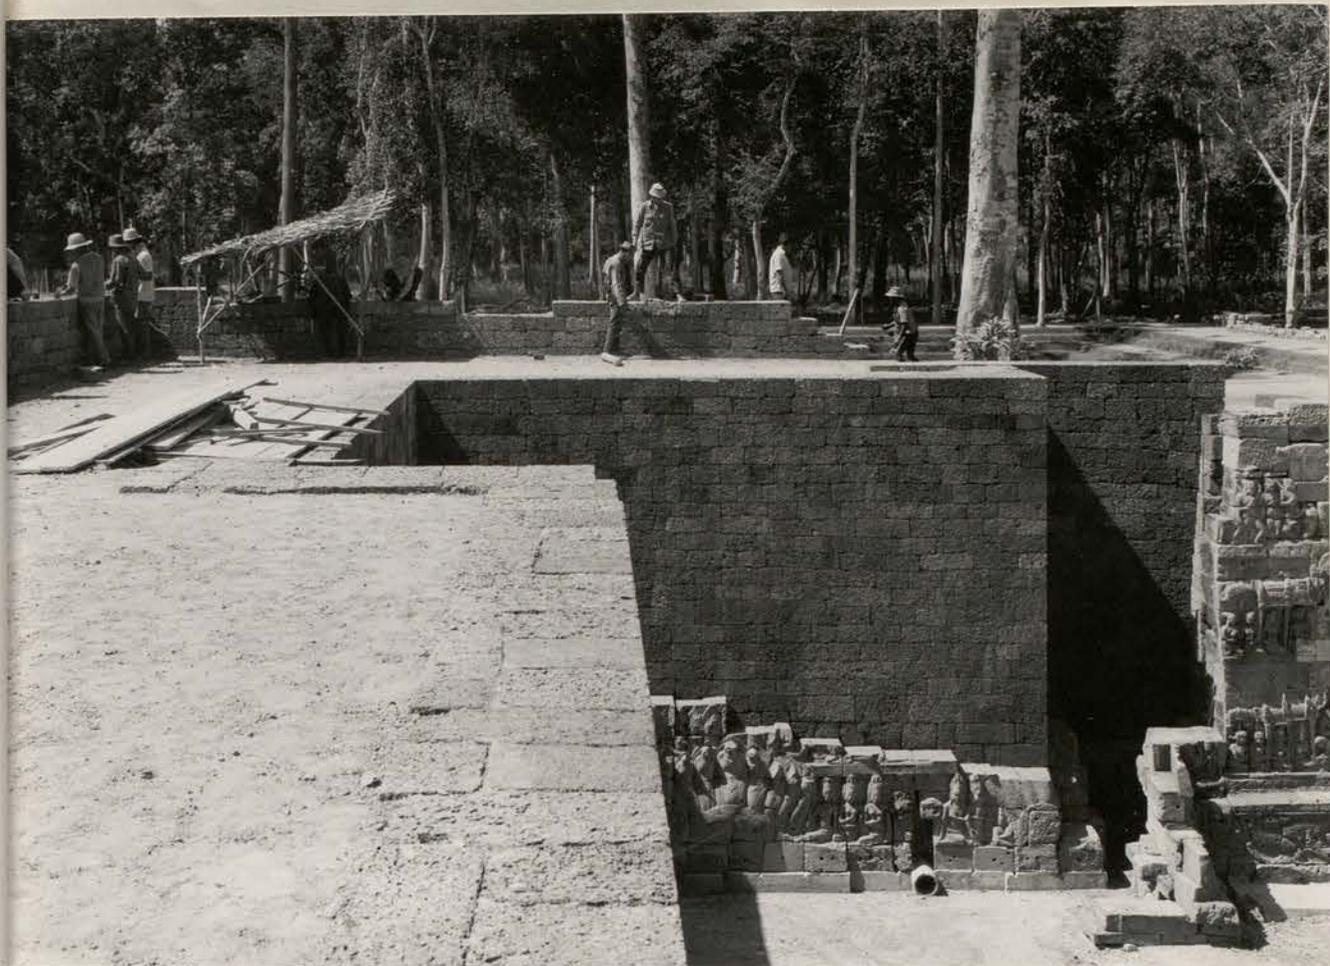
Après relevé, nous les avons déposés, remontés et complétés sur cinq assises à partir d'une semelle en béton et avec contre-mur. L'angle N.E. était achevé en décembre (Ph. 6 x 6 n° 14497; Pl. 23 A). Quant au bras axial qui se poursuivait vers l'Est il est plus que probable qu'il menait à un perron axial cruciforme surélevé. Mais faute de certitude j'ai préféré l'amortir, à l'Est, par un escalier qui marque, en dégradé, notre ignorance. En janvier nous commençons le remontage de l'angle Sud-Est lorsque les travaux furent interrompus. Toutefois et dans ce secteur, tout ce qui avait été reconstruit était définitivement assuré. L'ensemble peut donc attendre sans danger la réouverture des travaux.

A - Massif central, angle Nord-Ouest; restitution de l'angle Nord-Est du niveau supérieur. Tête du mur général de soutènement achevée; 19 janvier 1972 (Ph. 6 x 6 n° 14497) .

B - Sondage entre le Massif central et le Premier Perron Nord, côté Ouest; vu vers Sud; A gauche : caniveau; à droite, vestiges de fondation du mur de soutènement; 6 mars 1971 (Ph. 6 x 6 n° 8676) .
