COLE FRANCAISE D'EXTREME-ORIENT

Conservation du Groupe d'Angkor

RAPPORT SUR LES TRAVAUX EXECUTES DANS LE GROUPE D'ANGKOR
PENDANT LE MOIS DE MARS 1952

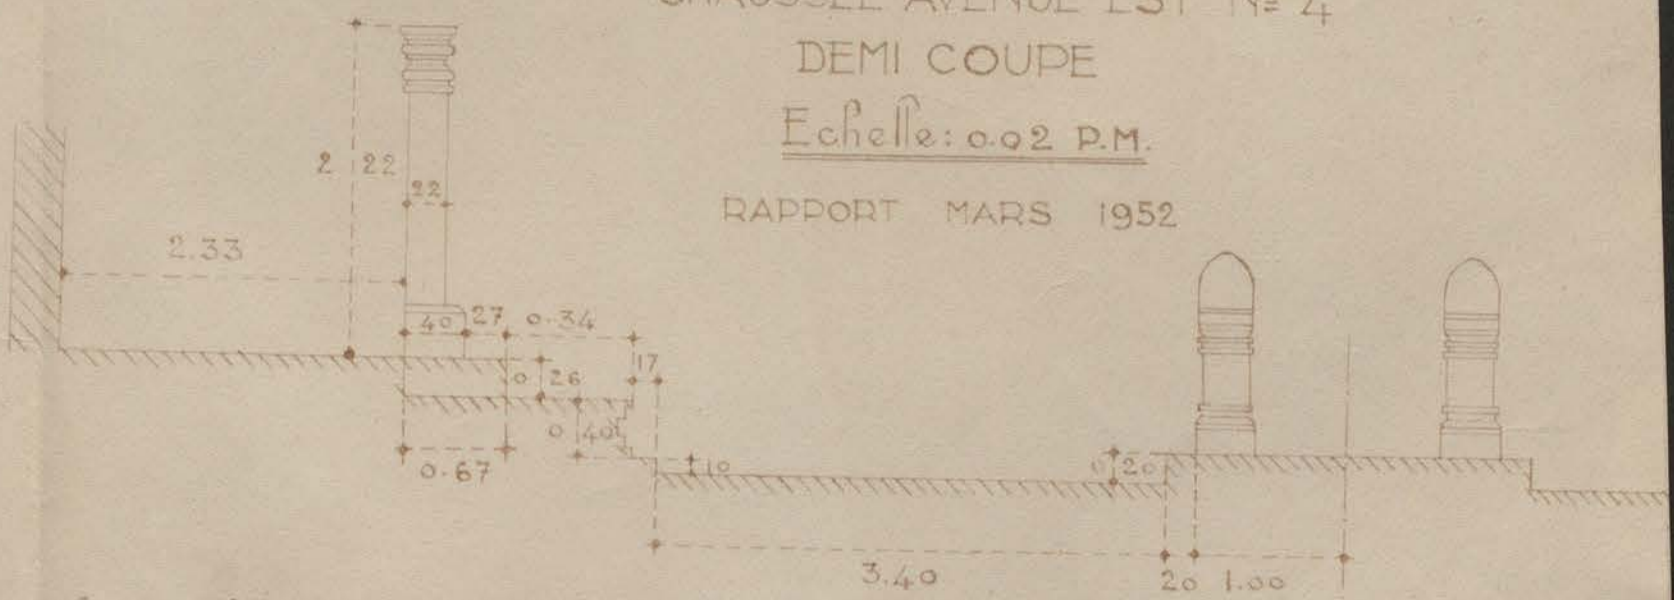
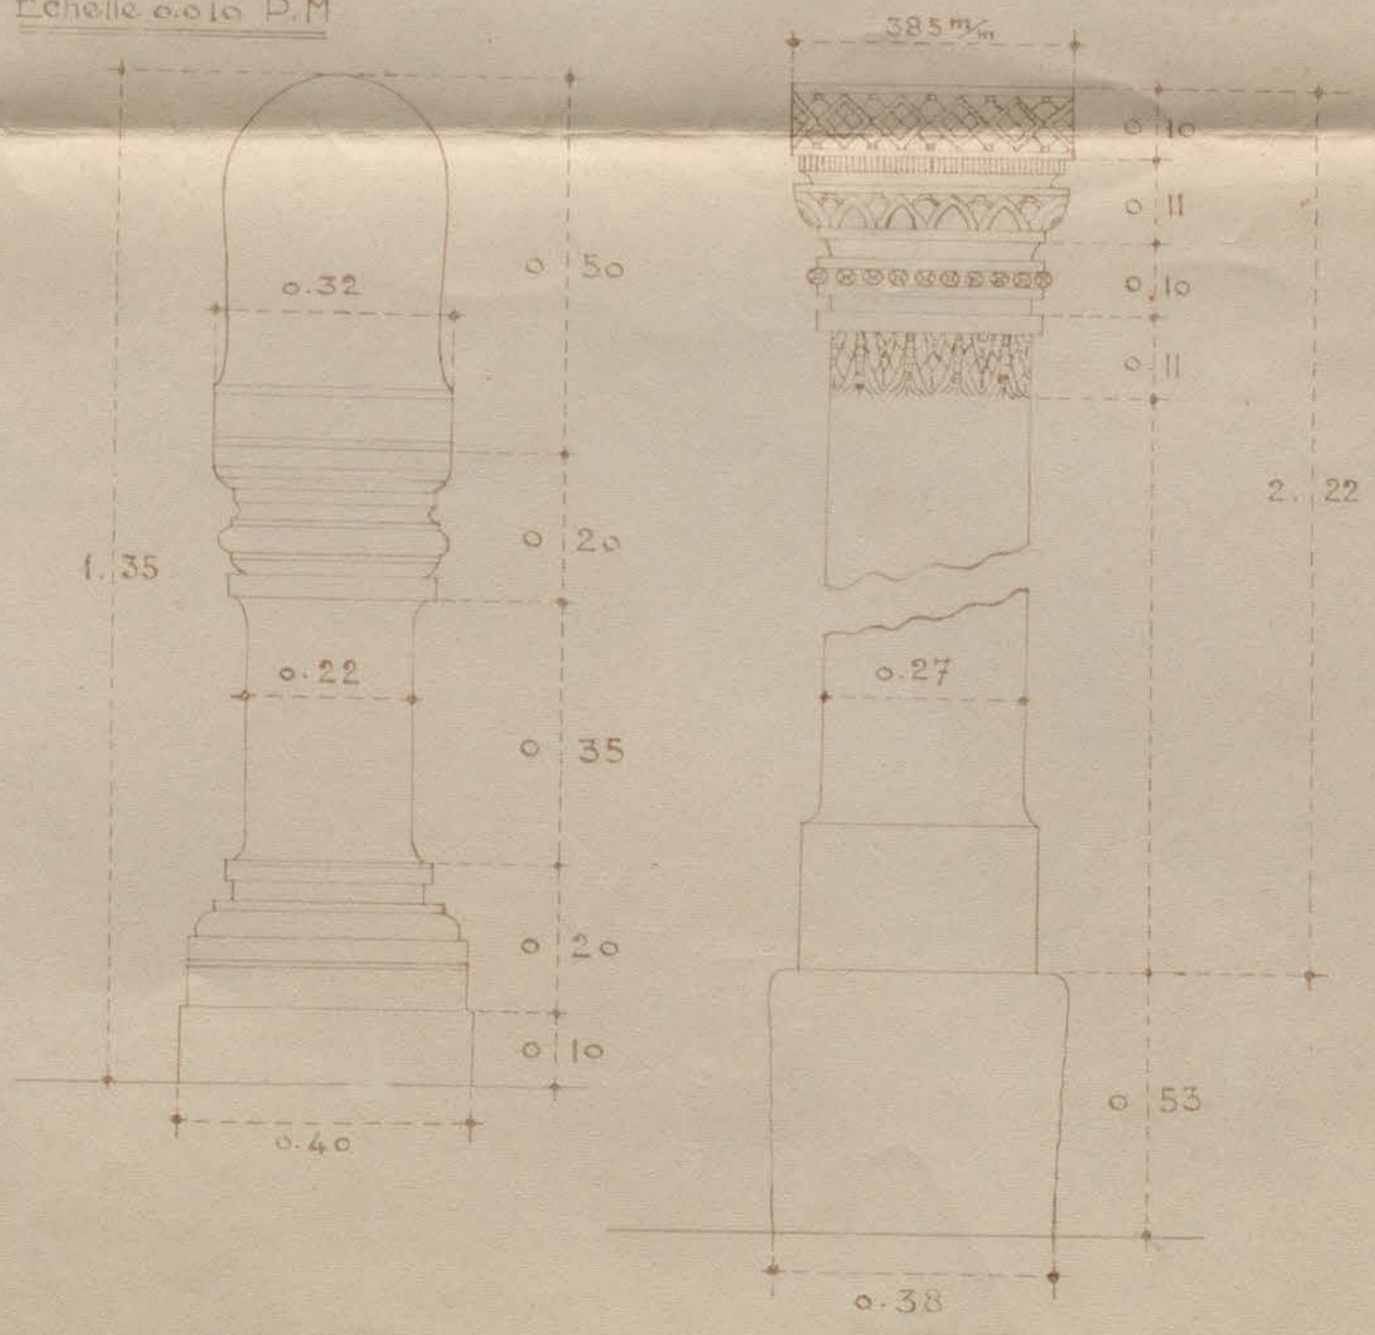
125

J'ai fait prendre le relevé (dessin I25) de la moitié de l'avenue n°4 pour montrer en coupe le profil des ressauts du sol dallé en latérite; au centre entre les bornes est le passage principal qui accédait au temple. Il semble en en aura la certitude quand les travaux seront plus avancés, que les bornes jalonnant ce passage cessent après l'interruption médiane des deux galeries latérales.

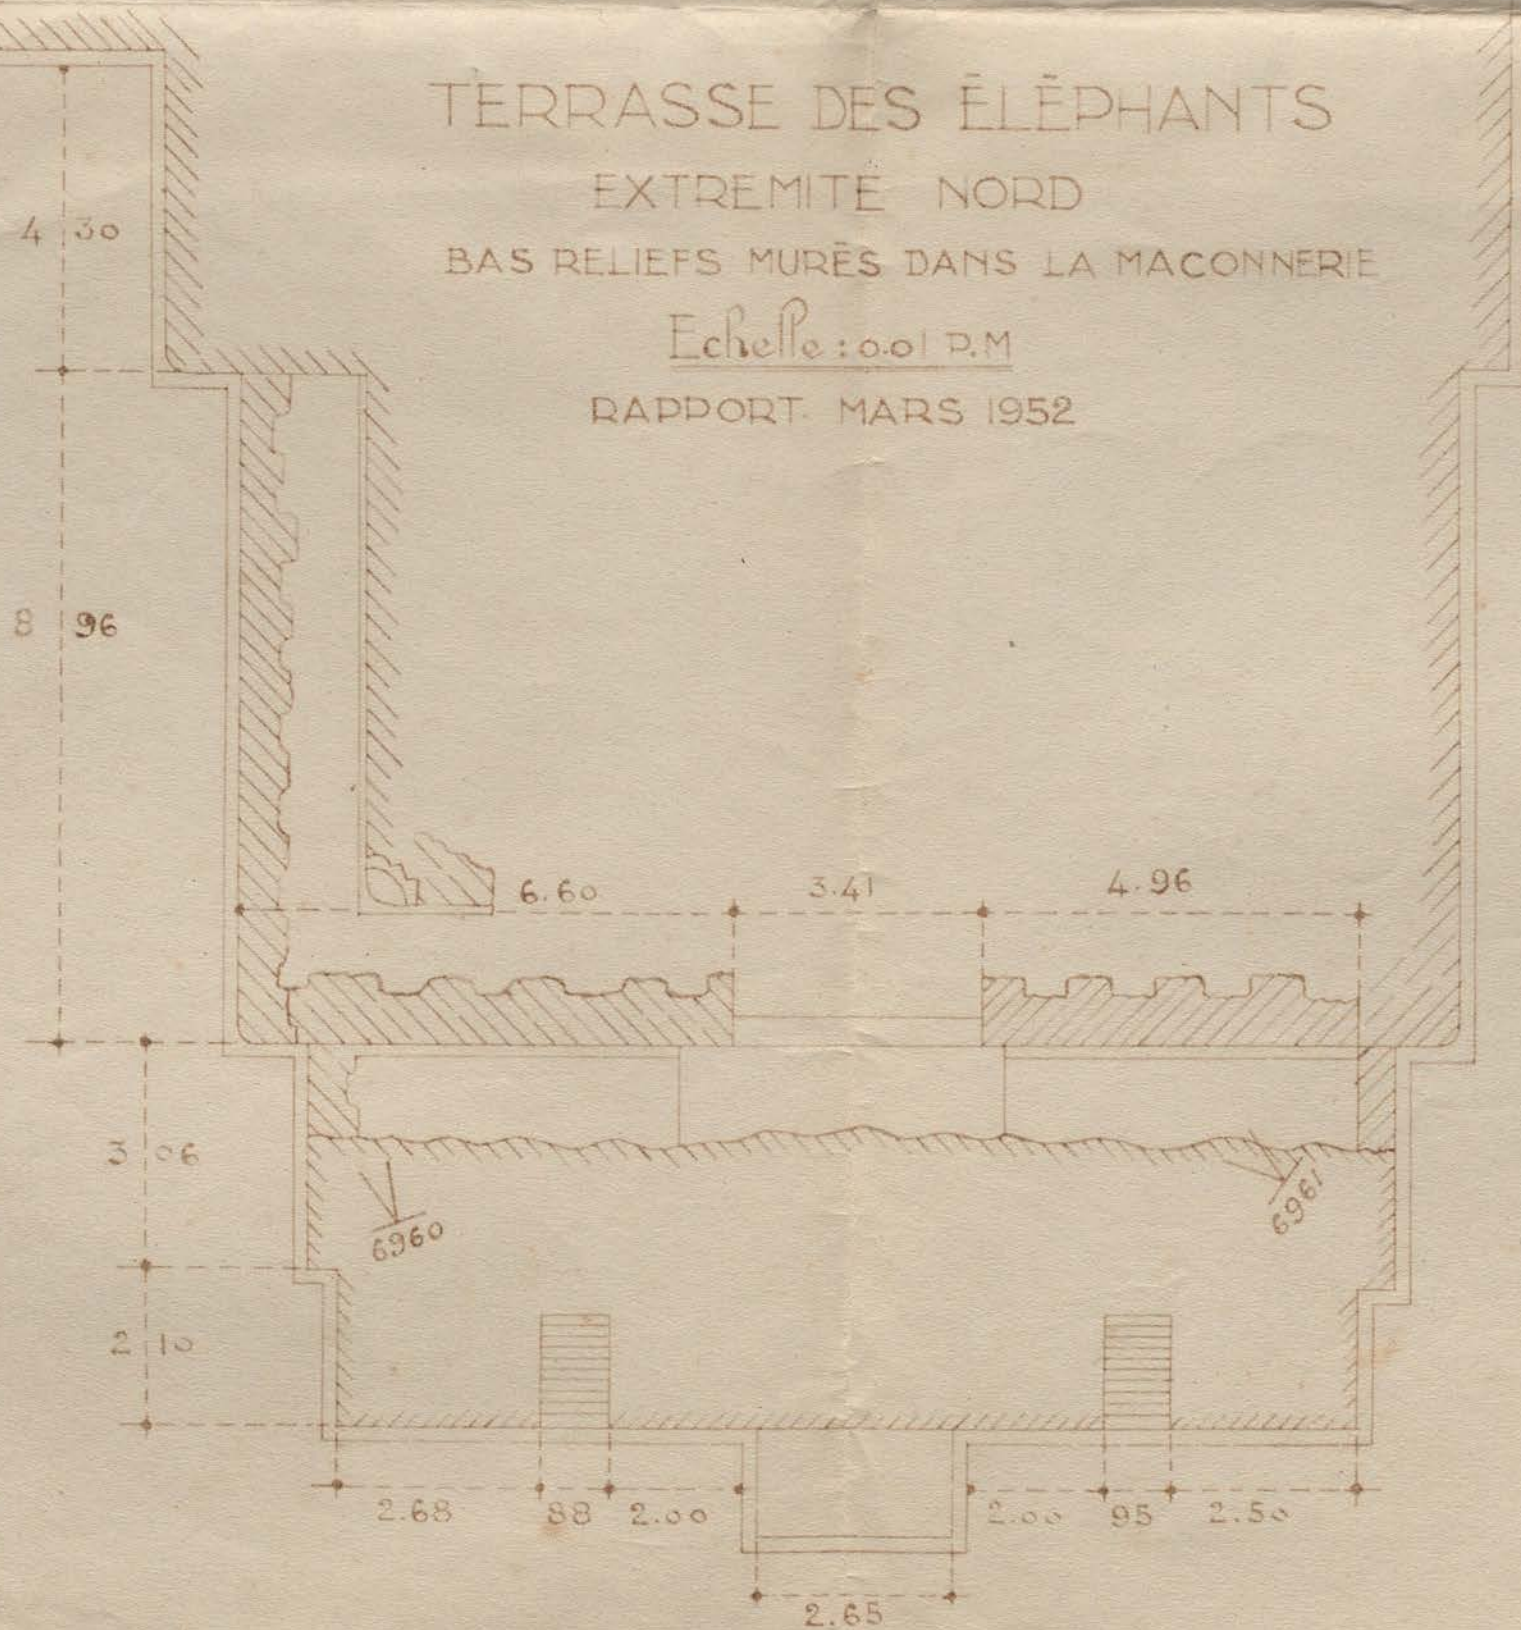
126

EXTREMITÉ NORD - Le dégagement du bas-relief intérieur symétrique de celui autrefois retrouvé au Nord est terminé. Le dessin N°126 et les photos 6960 et 6961 rendent compte du résultat. De même que du côté Nord le bas relief Sud nouvellement mis au jour s'interrompt progressivement, les blocs du haut faisant défaut les premiers et ceux du bas se poursuivant sur une moulure inférieure un peu plus loin vers le centre; à l'endroit où cessent de part et d'autre les pierres sculptées un intervalle, visible en premier plan au bas sur la photo 6961, montre une amorce de dallage en grès légèrement surélevé. Je suppose que les deux bas-reliefs latéraux qui devaient constituer la façade de cette extrémité Nord de la terrasse étaient interrompus pour laisser un motif en décrochement au centre, (perron ?). Mais le problème reste toujours insoluble; quel rapport ce bas relief prévu en parement extérieur pouvait-il présenter avec le bas-relief intérieur du côté Sud (photo 6960) dont Nauger avait commencé le dégagement; sur la photo 6961 le couli debout est placé à l'angle de ce bas-relief.

Et de plus en plus s'obsède cette étrange coiffure des guerriers aux côtés du cheval pentacéphale et dont je ne connais aucune réplique ni dans l'Inde, ni à Java, ni même dans l'art Khmer.

Un travail s'impose maintenant devant cette brèche ouverte et béante qui éventre le dallage de l'extrémité Nord de la terrasse des Elephants: consolider cette brèche pour empêcher les terres de s'écouler, et ménager un accès aux bas-reliefs. De plus il faudra prévoir un escalier de fortune pour y descendre et élargir l'étroit couloir devant la partie Sud sans compromettre la maçonnerie intérieure de la terrasse: il y a là un petit problème délicat à résoudre vu le peu de place dont on dispose et le béton aura certainement son rôle à jouer.
