ECOLE FRANCAISE D'EXTREME-ORIENT

Conservation du Groupe d'Angkor  
1935.

RAPPORT SUR LES TRAVAUX EXECUTES DANS LE GROUPE D'ANKOR PENDANT LE MOIS DE SEPTEMBRE 1935.

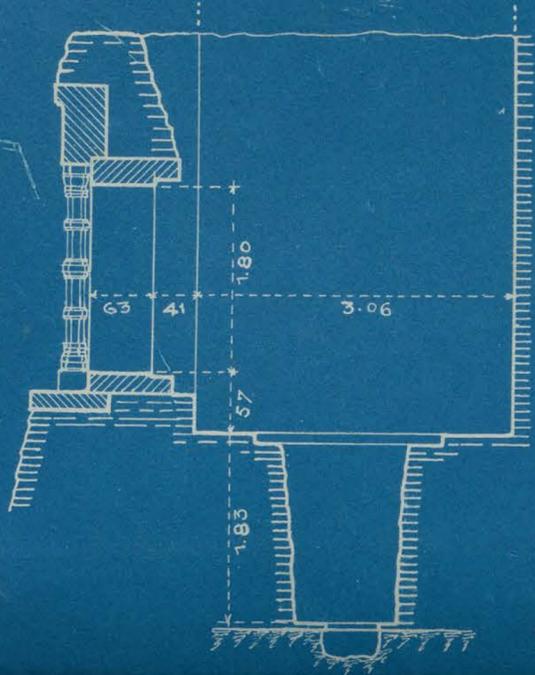
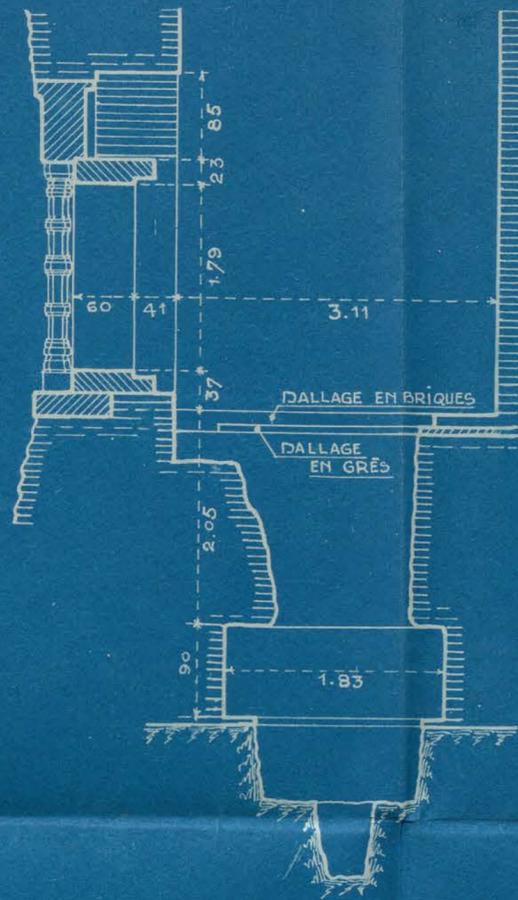
1<sup>RE</sup> TOUR SUD  
COUPE EST-OUEST

petite chambre à mur parementé en briques de 1m86 de côté, où probablement devait être placé le dépôt sacré. On n'a trouvé à l'intérieur de cette cavité que des débris de piédestal et de snanadroni. Le sondage à l'intérieur de la première tour Sud (voir croquis 2) n'a montré qu'une cavité à peu près carrée de 1m20 de côté à l'intérieur de laquelle furent trouvés les pieds et la tête d'une statue de femme assez fluette dont le corps avait été dégagé dans les déblais devant la porte du sanctuaire central. Malheureusement les épaules et la poitrine qui auraient complété cette sculpture sont restées introuvables (photo 3692 au centre et photo 3693 à gauche).

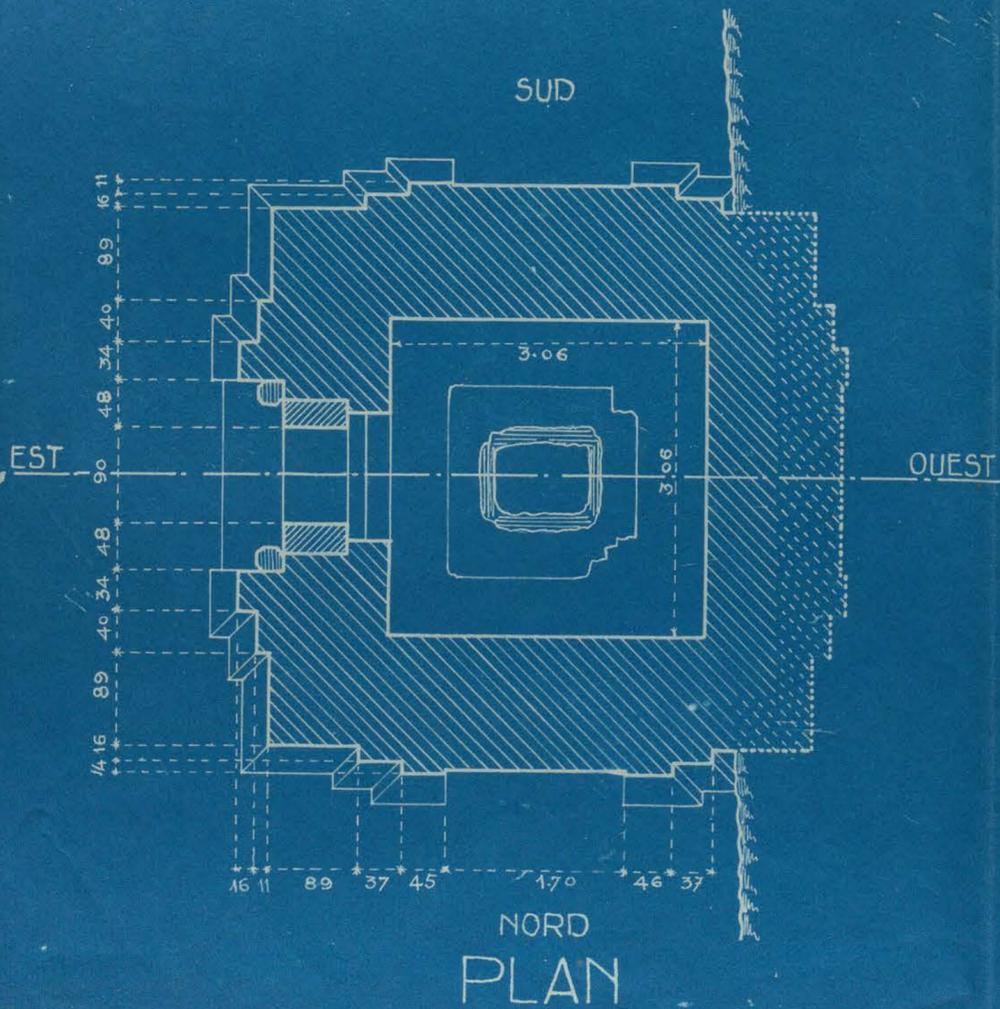
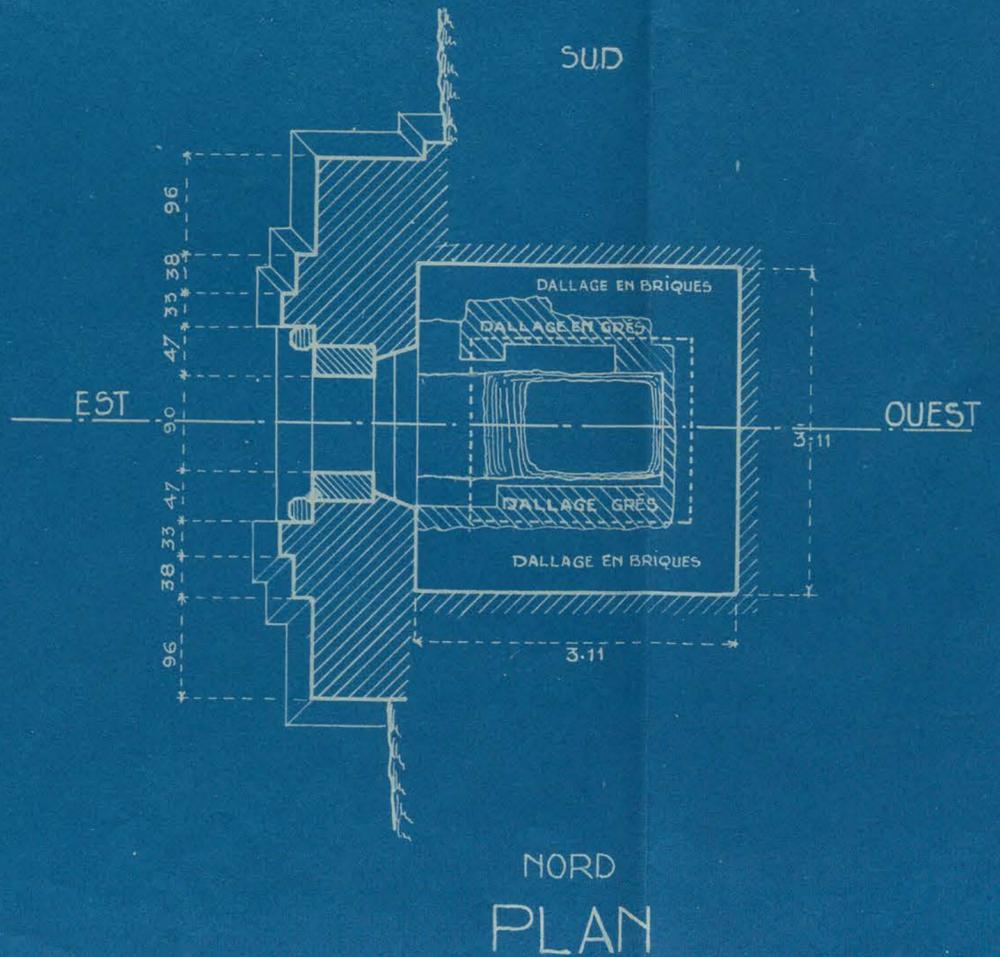
2<sup>ME</sup> TOUR NORD  
COUPE EST-OUEST

Le sondage à l'intérieur de la deuxième tour en venant du Nord a laissé voir une cavité centrale aboutissant à 2m05 de profondeur à une chambre carrée aux parois de murs lisses de 1m83 de côté analogue à celle du sanctuaire central (croquis N° 2). Cette tour présente à l'intérieur la particularité d'avoir un dallage en grès placé sous un rang de briques à plat qui le recouvre.

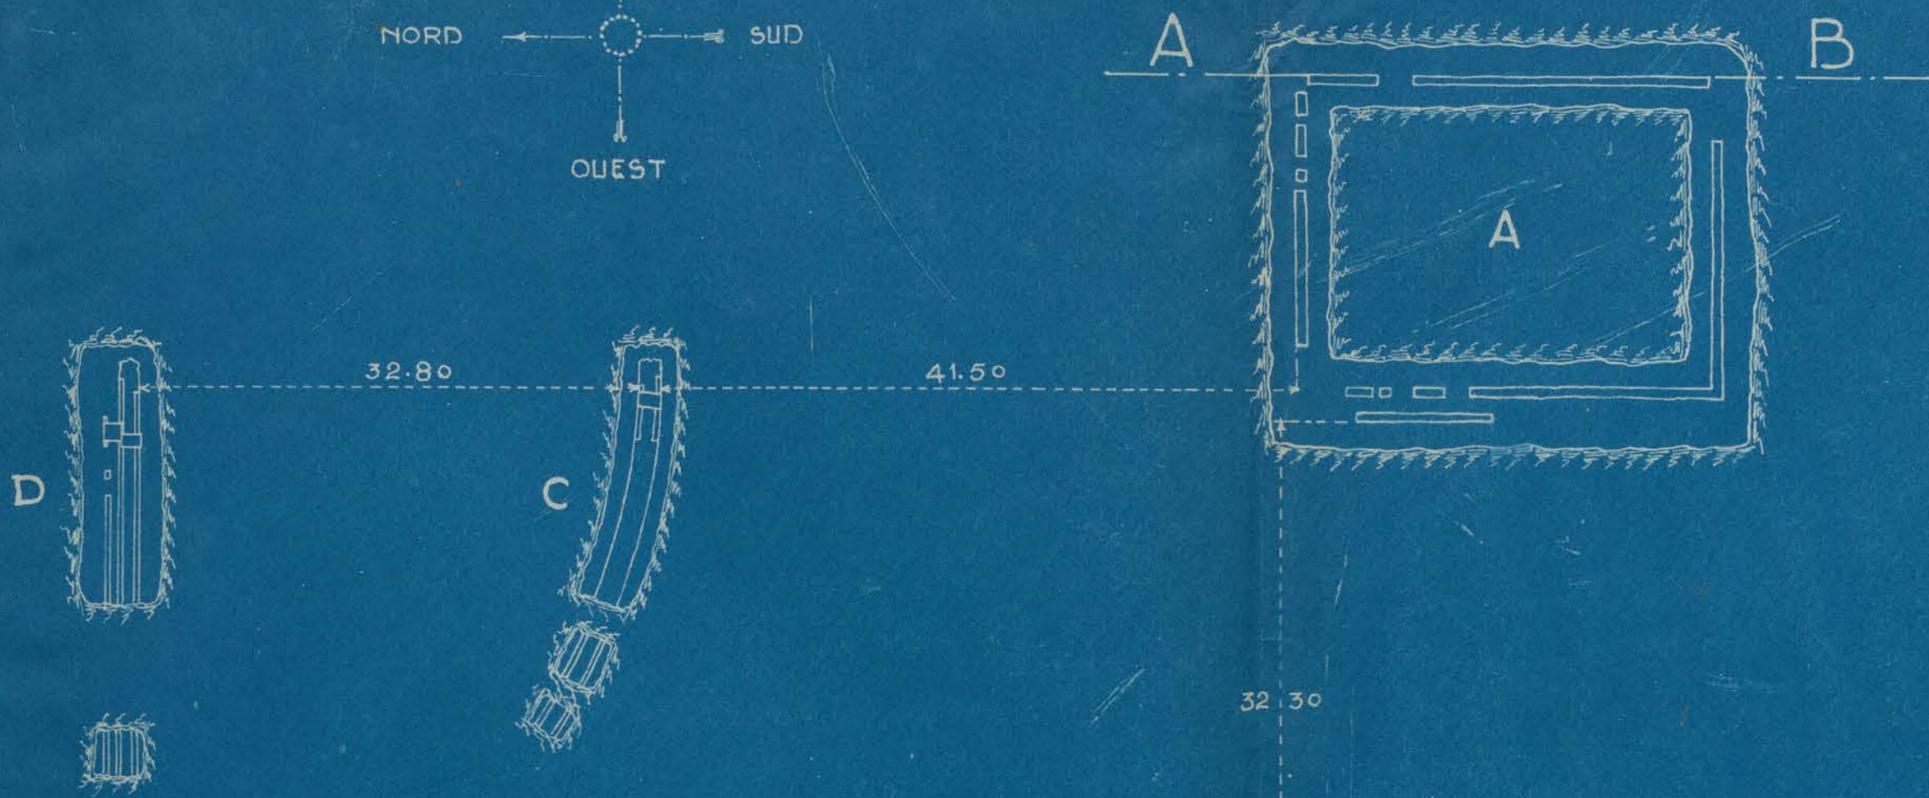
VESTIGES DE MURS ET CANALISATIONS  
AU NORD-OUEST DU PRAH PITHU

Le dégagement des vestiges signalés dans mon dernier rapport au Nord-Ouest du Srah Nord du Prah Pithu a laissé voir: 1° un rectangle de bases de murs en latérite (A sur le croquis n° 3) dont la photo 3696 montre le côté Est pris du Sud - 2° une bande composée de 5 assises de latérite en largeur sur une ou deux de hauteur (B sur le croquis 3) - 3° une canalisation en sous-sol en latérite sur radier également en latérite dont la photo 3697 montre l'aspect vu de l'Ouest (C sur le croquis 3) - 4° une autre canalisation analogue à la précédente mais double en certains endroits dont la photo 3698 montre l'aspect vu de l'Est. (D sur le croquis 3). Des débris de jarres, tuiles, poteries ~~diverses~~, ferrailles et plusieurs pesanis furent trouvés dans ces fouilles dénonçant un quartier très peuplé de l'ancienne ville de Jayavarman VII; peut-être pourrait-on relier ces canalisations couvertes à l'ensemble de celles mises au jour en 1926 du côté Ouest de la route allant à la porte Nord et au Nord de la levée de terre de direction Est-Ouest
