ECOLE FRANÇAISE D'EXTREME-ORIENT  
 Conservation du Groupe d'Angkor.

RAPPORT SUR LES TRAVAUX EXECUTES DANS LE GROUPE D'ANGKOR  
 PENDANT LE MOIS MAI 1948.

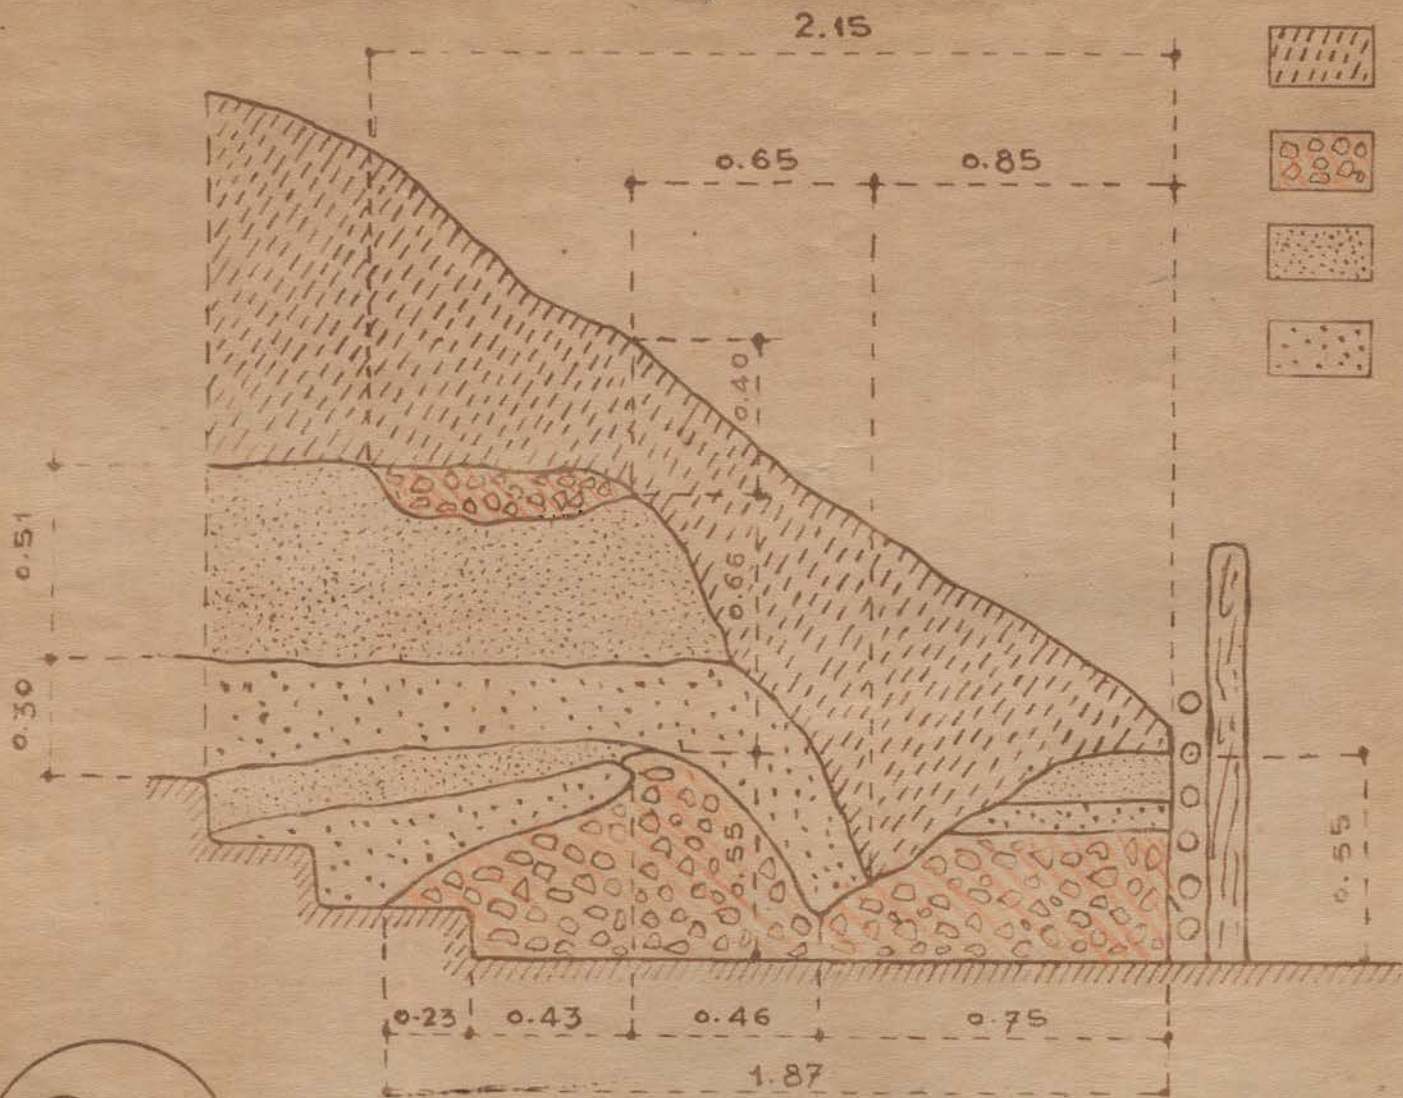
BADHLION  
 BRÈCHE NORD-EST  
 COUPE SUR UN TALUS

En faisant tailler les terres, sable fin uniforme assez pur semble-t-il à un premier aspect, pour placer les murets de soutènement servant de contrefort j'ai fait, sur la coulée la plus à l'Est, une observation à laquelle mon séjour sur les chantiers stratigraphiques d'Arikamedu à Pondichery a probablement contribué. Une série de zones très nettes et assez différentes est apparue sur la surface de terre taillée et grattée. Ces zones je les ai relevées dans le dessin n°20 qui explique la nature des différents sols rencontrés, et j'en ai pris la photo n° 6239 - La flèche indique, ce qui m'a paru important dans l'observation de ces terres, l'endroit où de la latérite en désagrégation assez sombre et compacte tranche très brutalement avec les autres zones de sable clair plus ou moins fin: des débris recueillis dans la partie de latérite, sorte de rognons de peu de consistance, se sont émiettés au toucher.

Cette zone de latérite est située entre 7 et 8 mètres au dessus du niveau du dallage de la terrasse supérieure.

Les travaux de consolidation des coulées de terre au Nord-Est du massif central se continuent en descendant du haut vers le bas. On est arrivé environ à mi hauteur de la brèche, refaisant avec de la latérite des massifs de soutènement en gradins pour caler soit les terres, soit les barrières en rondins poteaux et traverses que j'avais établies dans les parties hautes pour parer à un affaissement possible du dallage de la plateforme supérieure au pied du soubassement du sanctuaire central.

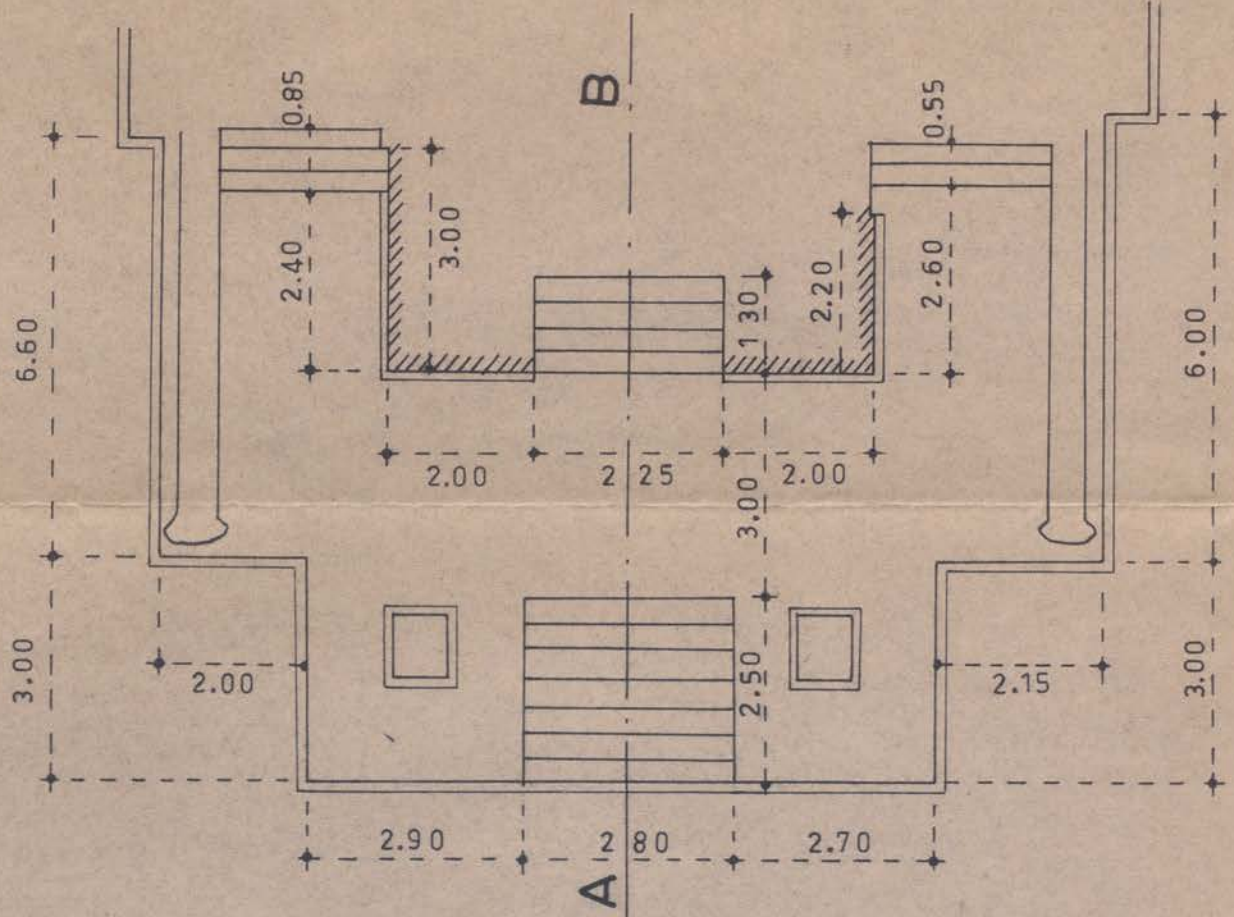
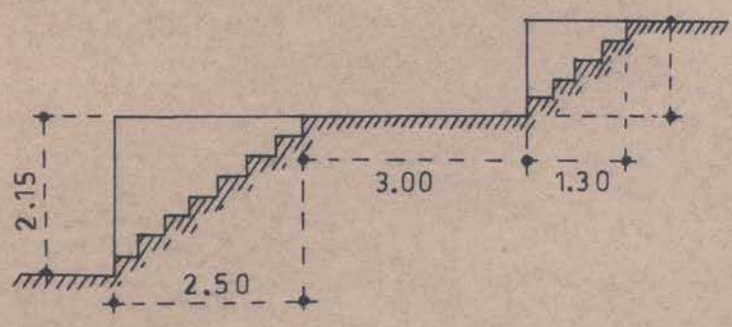
**PALAIS ROYAL**

J'ai ouvert un chantier à cet endroit qui s'impose à la vue  
des visiteurs, par sa situation même au centre de la place de la  
ville d'Angkor Thom, pour remédier aux décollements de maçonnerie  
qui par suite d'affaissements dans les parties latérale de part  
et d'autre de l'axe principal, compromettent la stabilité des  
constructions. Les photos 6242 à 6244 donnent l'état actuel de  
cette partie de la terrasse du Palais Royal, connue du public  
sous le nom de Terrasse des Eléphants et autrefois désignée sous  
le nom de terrasse du Phimanakas (le Palais Royal n'étant comme  
alors que sous ce dernier nom).

Principalement le petit perron supérieur a subi des modifications telles que la remise en place des assises déposées se heurte à certaines difficultés: beaucoup de pierres sculptées, reposées au hasard, ne se raccordent plus. On ne peut retrouver les anciennes et de nouvelles, incorporées dans la maçonnerie pour les remplacer, sont à éliminer, parce qu'elles forment un disparate choquant.

On a commencé par la dépose des pierres du petit perron supé-  
rieur dont la photo 6245 montre l'aspect au cours de ce travail.  
2 planches de Fournereau (op. Cit.) sous la désignation: Pinéan-  
acas. Grande terrasse, donne l'aspect de cet endroit en 1889;  
malheureusement la photo retournée, ce qui est à droite étant en  
réalité à gauche (avec un miroir on rétablit l'aspect exact)  
rend la lecture difficile.

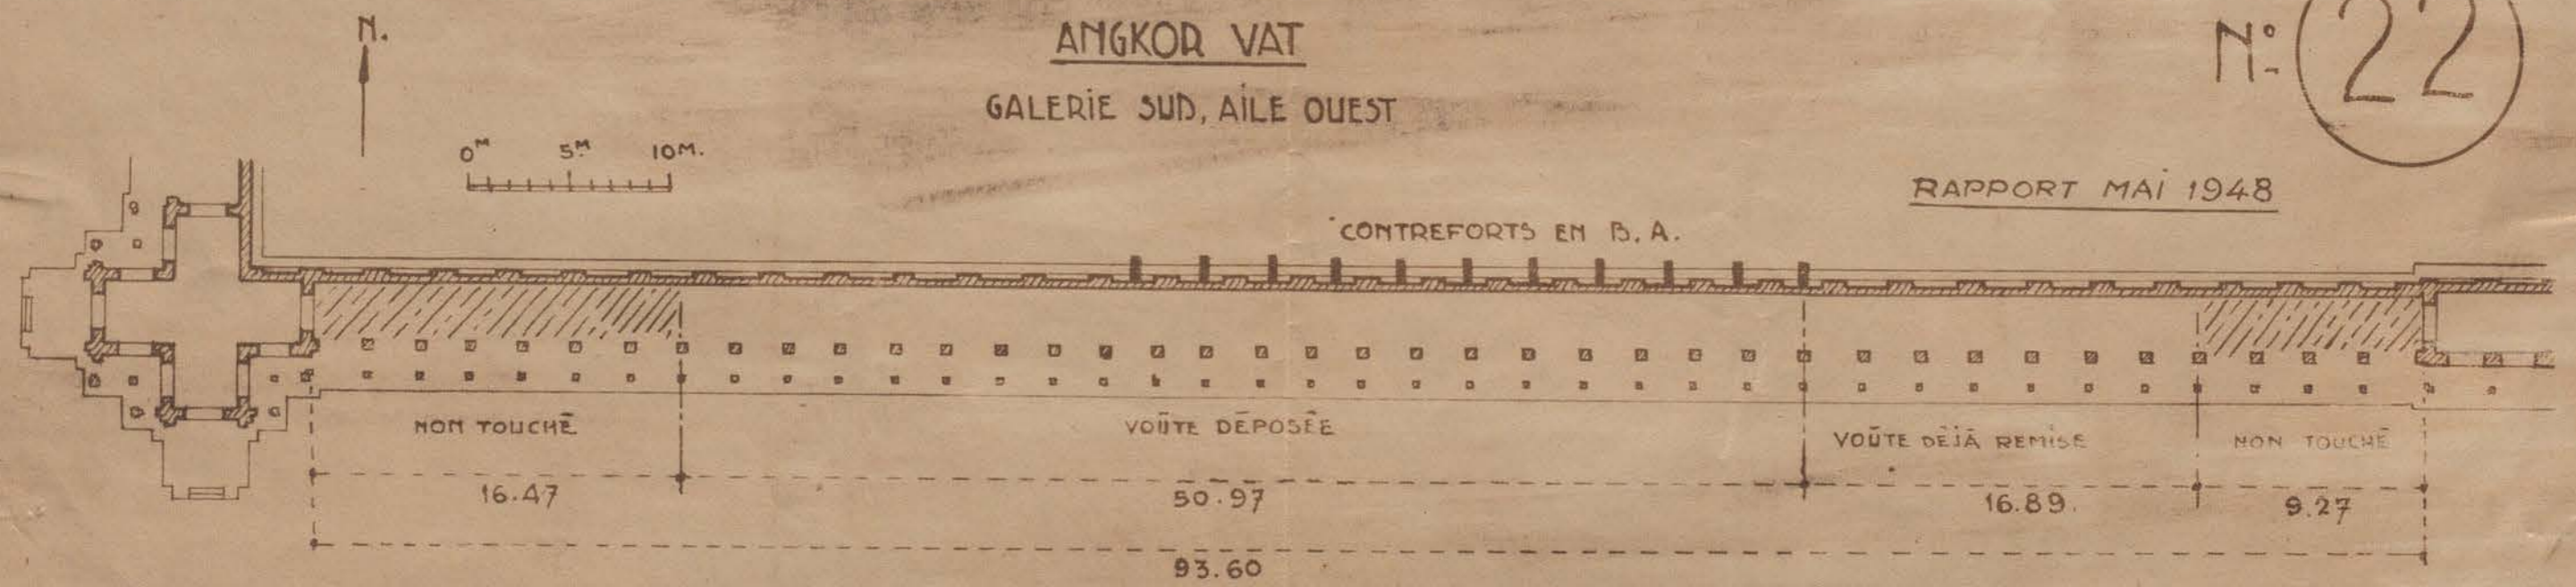
ANGKOR VAT  
GALERIE SUD, AILE OUEST

Etant arrivé à la partie de l'extrémité Ouest où le mur des bas-reliefs a repris une stabilité normale, sans inclinaison ni ouverture du joint entre la 2me et 3me assise (ce joint sert de charnière, de ce côté-ci - comme du côté Est, dans le mouvement de renversement du mur) on a arrêté la dépose des pierres de la voûte. On remettra en place ces pierres quand les contreforts qui calent le mur et contrebutent la poussée extérieurement seront terminés. Le dessin n°22 montre la partie de la voûte qu'il a été jugé urgent de déposer (longueur totale : 67m86, dont l'extrémité Est avait déjà été remise en place par moi avant l'arrivée de Mr. Lagisquet sur une longueur de 16m90). Les deux extrémités de cette galerie ayant été constatées suffisamment solides n'ont pas été touchées.

Ce même dessin montre du côté extérieur Nord les 11 contreforts déjà coulés dans l'emplacement des fausses fenêtres, bien inutiles au point de vue esthétique et d'un illogisme terriblement dangereux au point de vue sécurité puisqu'elles amincissent un mur déjà insuffisamment épais pour sa hauteur et les charges qu'il a à supporter. On pourra remarquer que ces fausses fenêtres extérieures ne coïncident aucunement avec les intervalles entre piliers de la galerie intérieure: l'incompétence des Khmers en tant que constructeurs et techniciens se révèle partout.

En effet ces chapiteaux de piliers varient de hauteur et un morceau du tailloir est resté adhérent sous la pierre d'architrave ce qui fait qu'ils ne sont pas interchangeables; il faut repérer pour chacun des fûts de piliers le chapiteau qui s'y rapporte. Plusieurs architraves sont cassées et il faudra les consolider quand on les remplacera.
