ECOLE FRANCAISE D'EXTRÊME-ORIENT

Conservation du Groupe d'Angkor.

RAPPORT DU MOIS DE DÉCEMBRE 1932

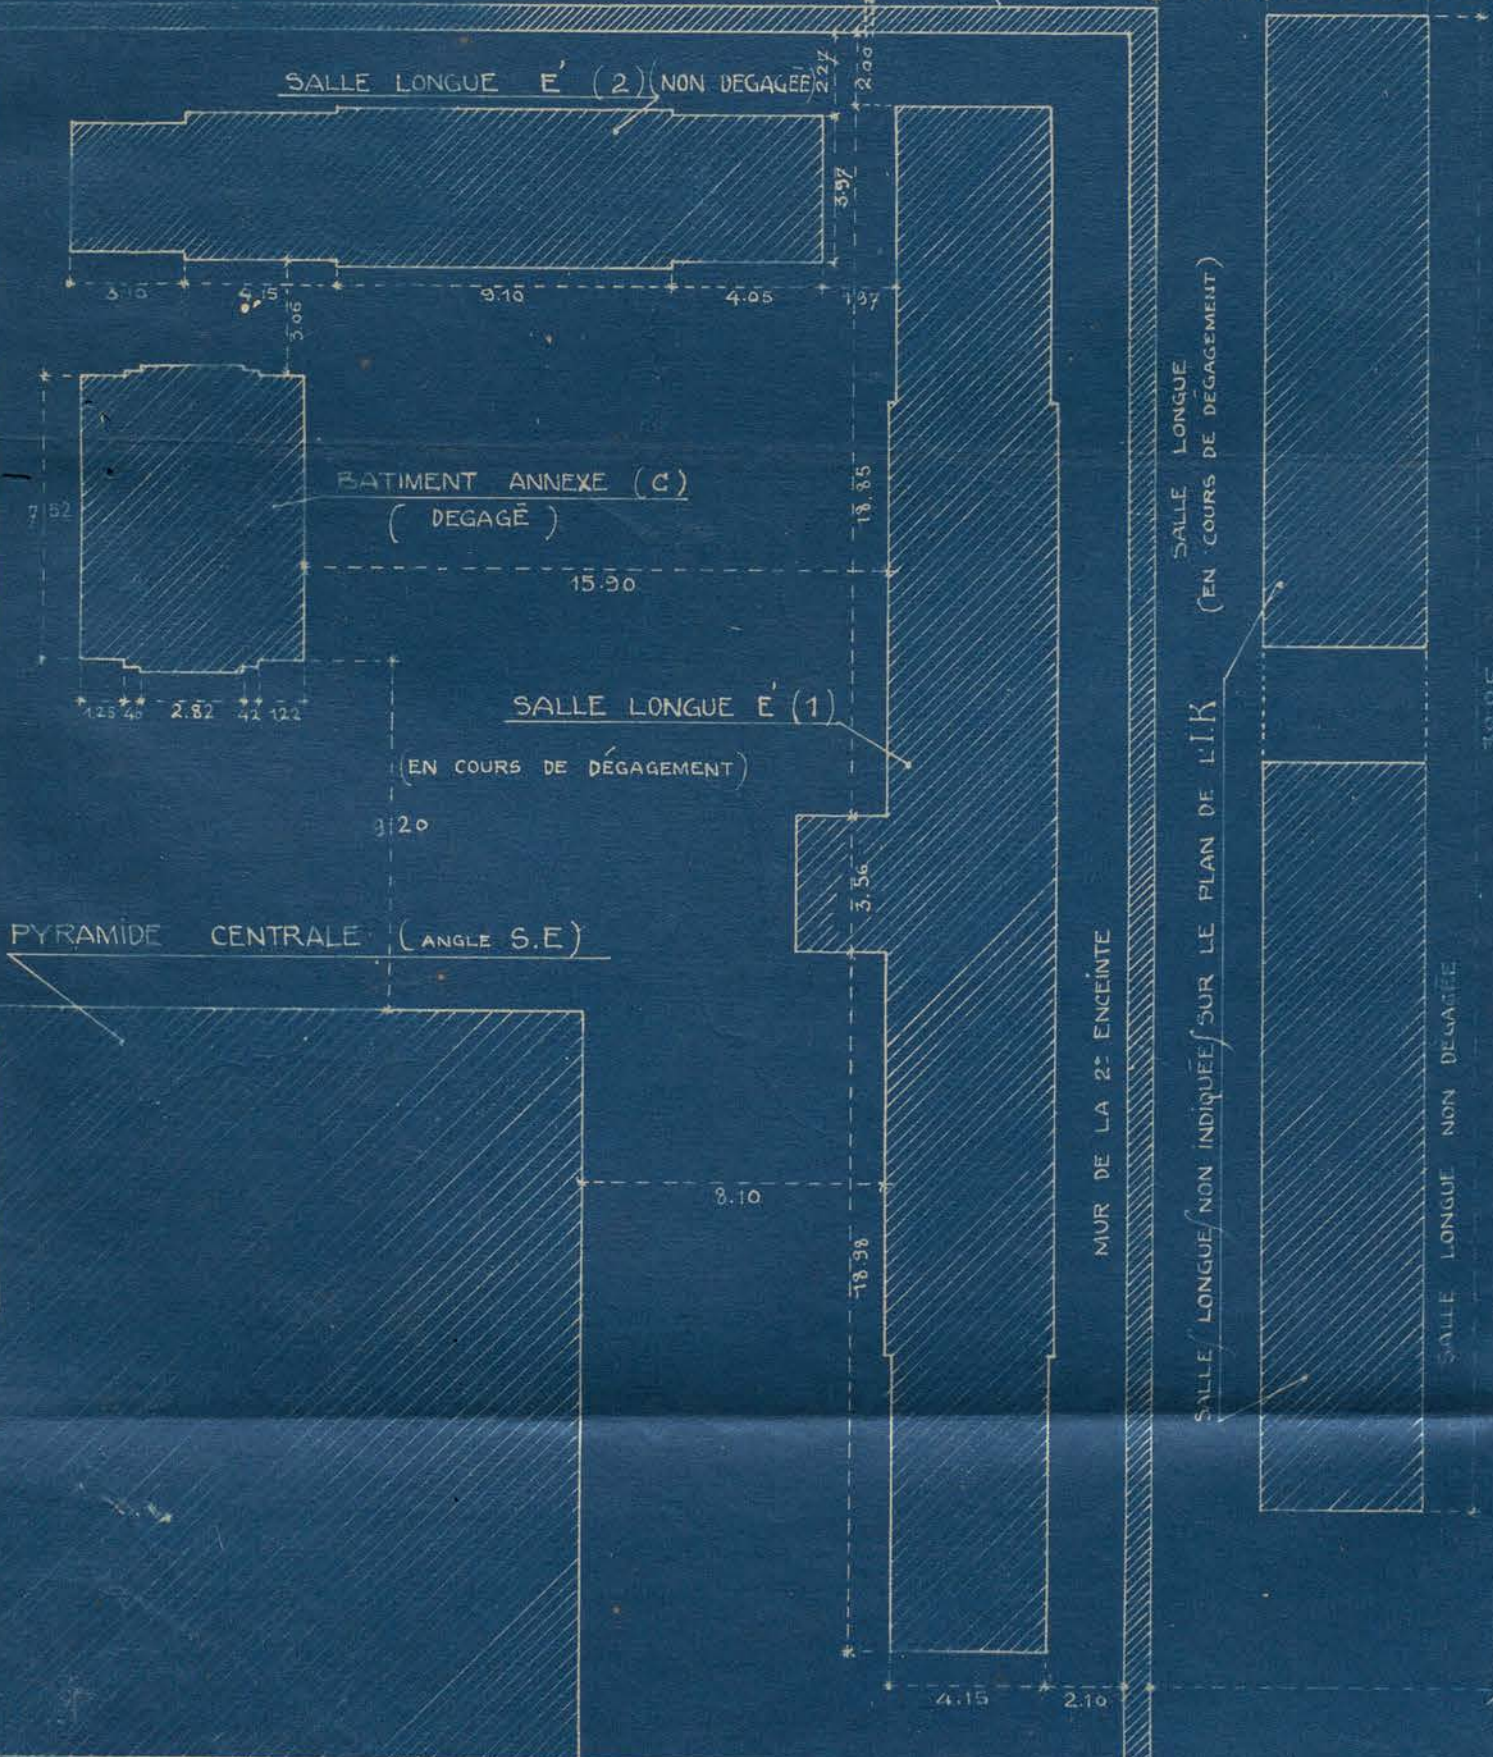
CROQUIS 1

L'équipe Svay a continué le dégagement de la salle longue E'1 (voir croquis 1, 2 et 3). A cette salle sont adossés un porche d'entrée, au Nord, et deux petites salles adjacentes, à l'Est et à l'Ouest. Au milieu de la face Nord de ces deux dernières salles existait une porte, éboulée actuellement. Les faces Sud, ainsi que les faces Nord et Sud du corps central, sont percées de fenêtres gisantes, très peu hautes et situées sous la corniche de couronnement. L'ensemble était recouvert d'une toiture légère dont on retrouve les traces de la sablière sur la partie supérieure des murs (voir croquis 2, en A).

Le long du mur Sud de la deuxième enceinte ^(au S.E.) et tout près de ce mur existaient deux salles longues dont il ne reste que peu de vestiges. Celle située à l'Est, un peu mieux conservée, a été dégagée (voir croquis 1, 2, 3 et photographie 2784). Cette salle était formée de deux porches Est et Ouest, adossés à un corps central, l'ensemble reposant sur un grand soubassement.

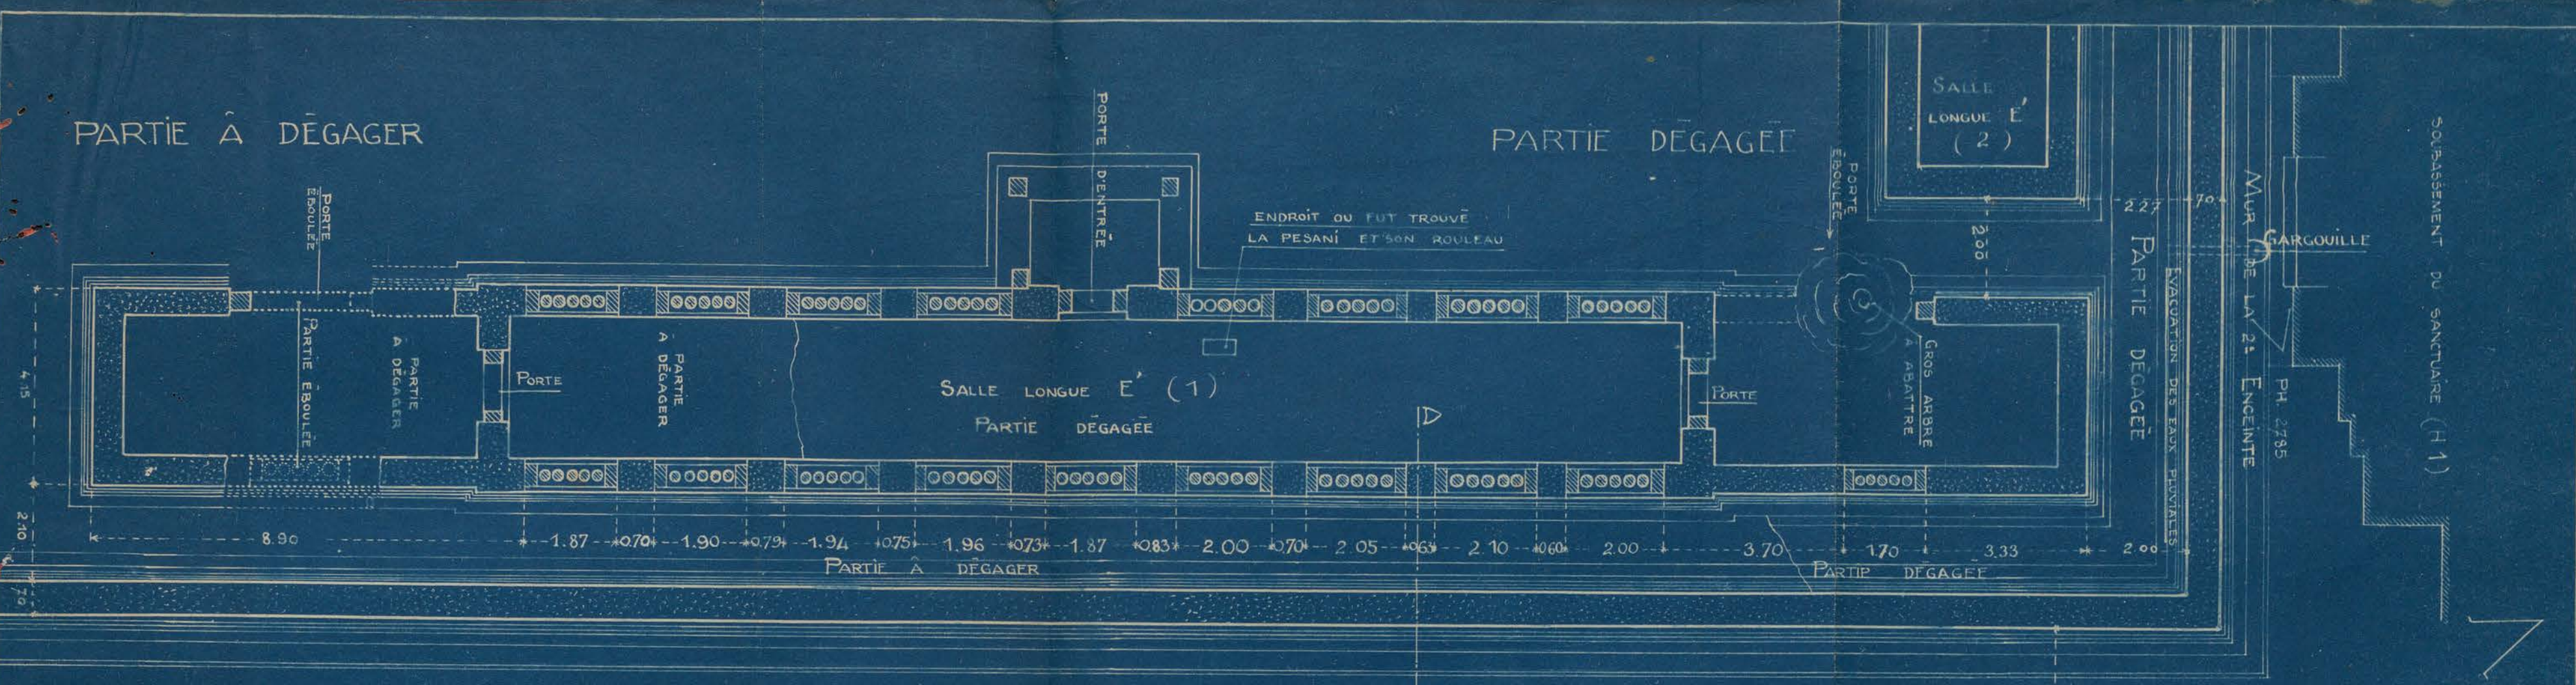
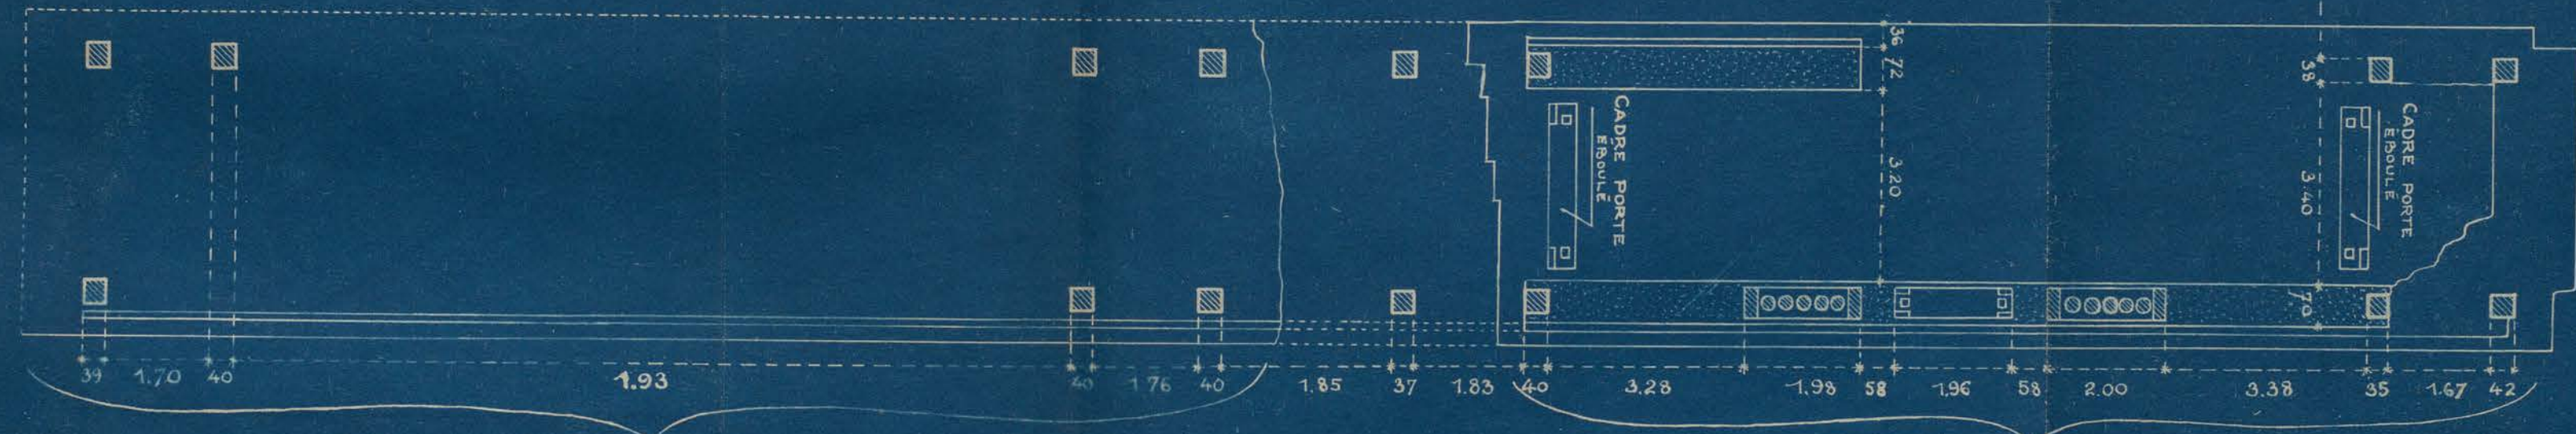
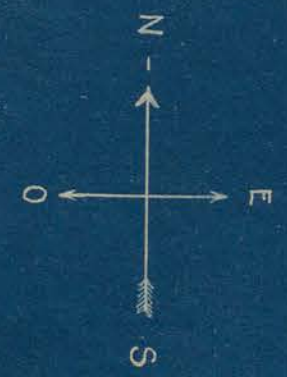
(CROQUIS 3)

SALLE LONGUE A DEGAGER (A)
NON INDIQUEE SUR LE PLAN DE L.K.

SALLE LONGUE DEGAGEE (A)
NON INDIQUEE SUR LE PLAN DE L.K.
