ECOLE FRANÇAISE
D'EXTREME ORIENT
DIRECTION DES RECHERCHES
ARCHEOLOGIQUES

CONSERVATION
D'ANGKOR

TRAVAUX DE L'ANNÉE

1968

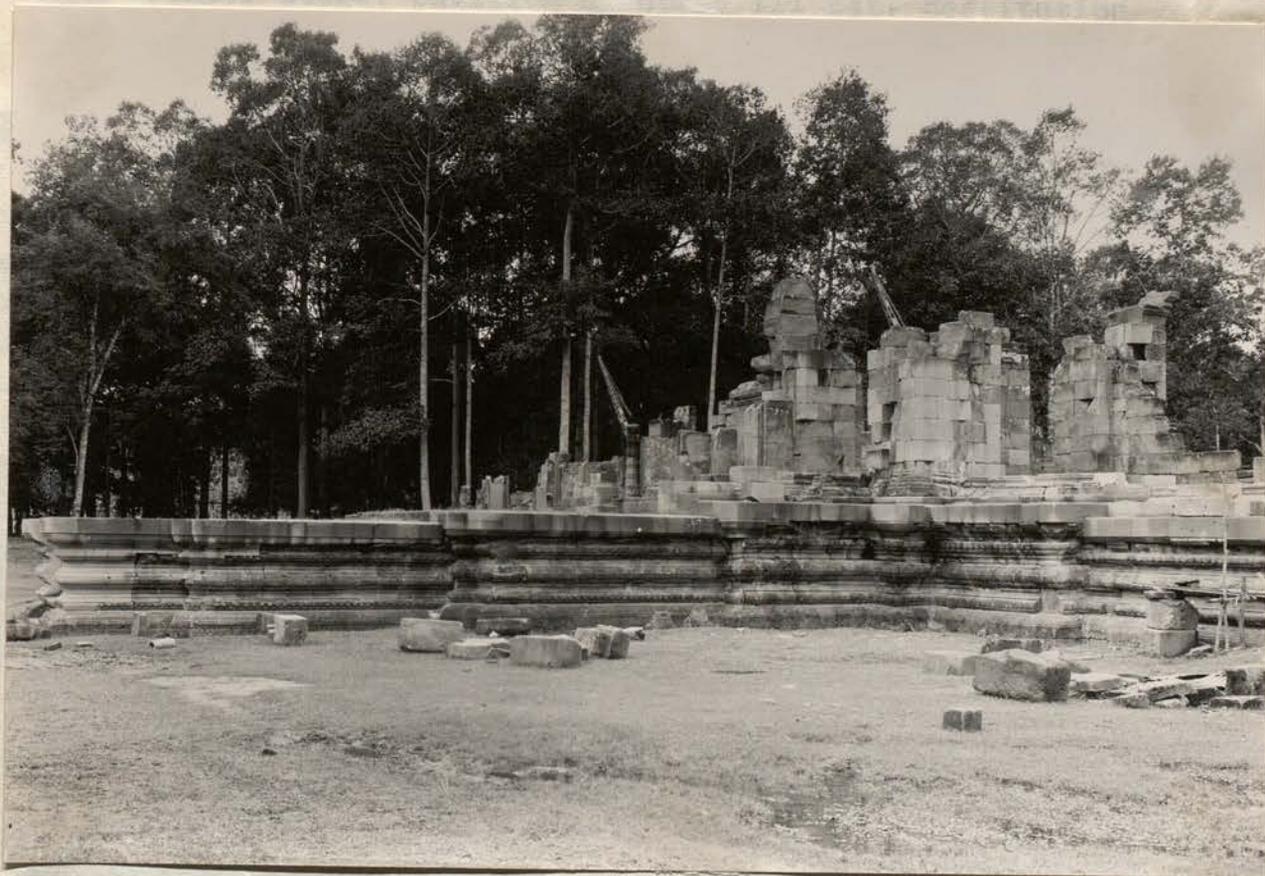
- A. Baphuon. Gopura V Est. Perron axial, escalier Est restauré; 28 Septembre 1968 (ph. 13 x 18 n° 11.582).
- B. Baphuon. Gopura V Est. Perron axial, face Nord restauré; 21 Octobre 1968 (ph. 13 x 18 n° 11.616).

On a ensuite complété, sur la façade orientale, les éléments manquant du soubassement. Grâce aux équipes de tailleurs de pierre formées par M. Verdin, on a pu - pour la première fois - utiliser systématiquement le grès en respectant à la fois l'appareil et les modes de construction khmères. Bien entendu, seule la modénature est ainsi refaite, le jeu de la taille permettant de faire sentir les différentes valeurs. Le résultat est évidemment particulièrement heureux (Ph. 13 X 18 n° 11.582; Planche 1 A).

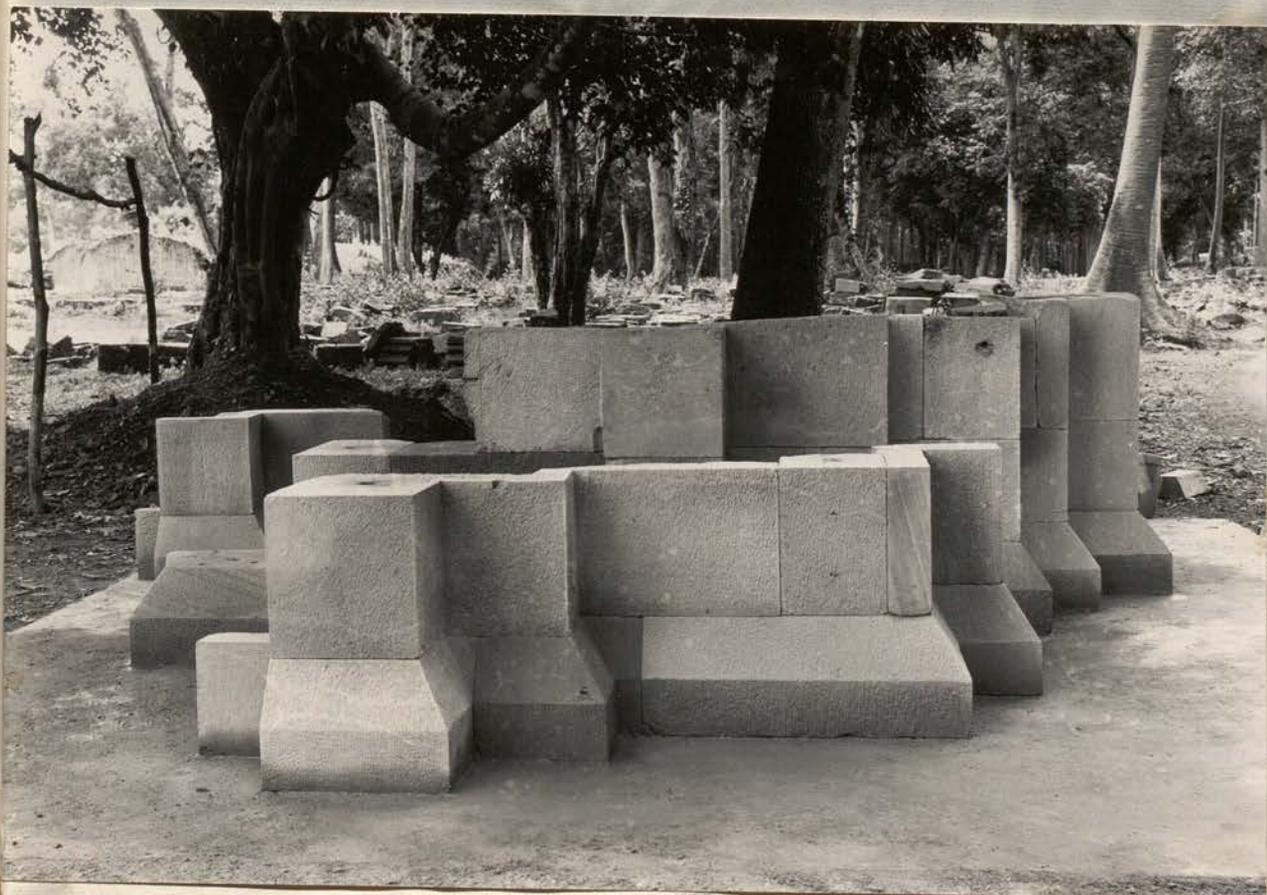
A - Baphuon. Cour IV Est, angle S.E. vu vers S.E. Nivellement; classement des blocs et arasement de la digue; 11 juin 1968 (ph. 13 x 18 n° 11.281).

Puis nous avons repris l'arasement de la digue tardive qui a été rajoutée à l'extérieur du mur d'enceinte IV primitif. Le travail a été commencé à la hauteur du pavillon d'entrée IV Est et mené vers l'Est. Il était terminé en fin d'année (Ph. 13 X 18 n° 11.650). Il sera désormais possible d'aménager toute la zone entre le Baphuon et le Bayon (Ph. 13 X 18 n° 11.280 à 11.281; Planche 2 A).

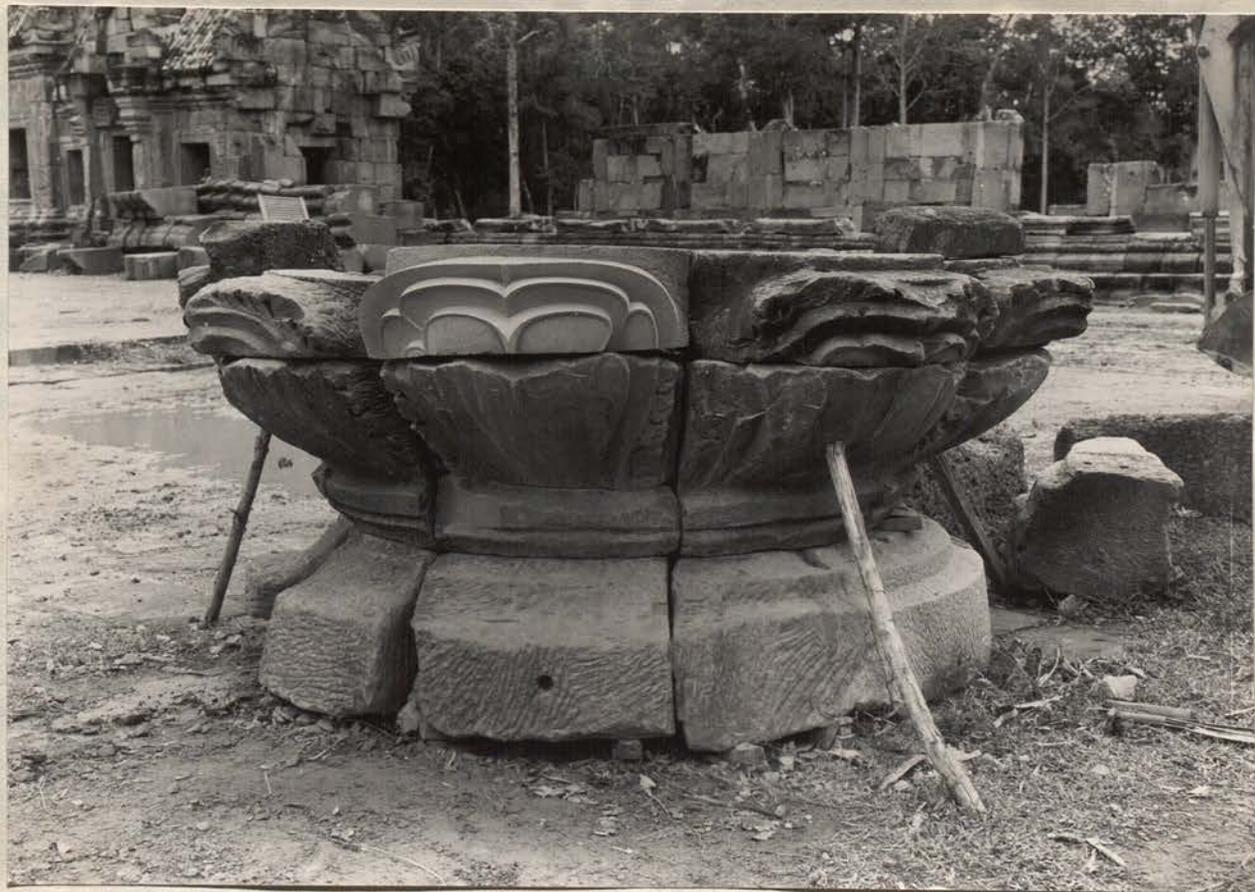
B - Pavillon d'entrée III Est; lotus terminal assemblé et complété au sol; 11 Octobre 1969 (ph. 13 x 18 n° 11.615).

En même temps, nous finissons d'assembler le lotus terminal qui a pu être retrouvé. Les éléments manquant ont été complétés en grès (Ph.13 X 18 n° 11.615; planche 3 B).

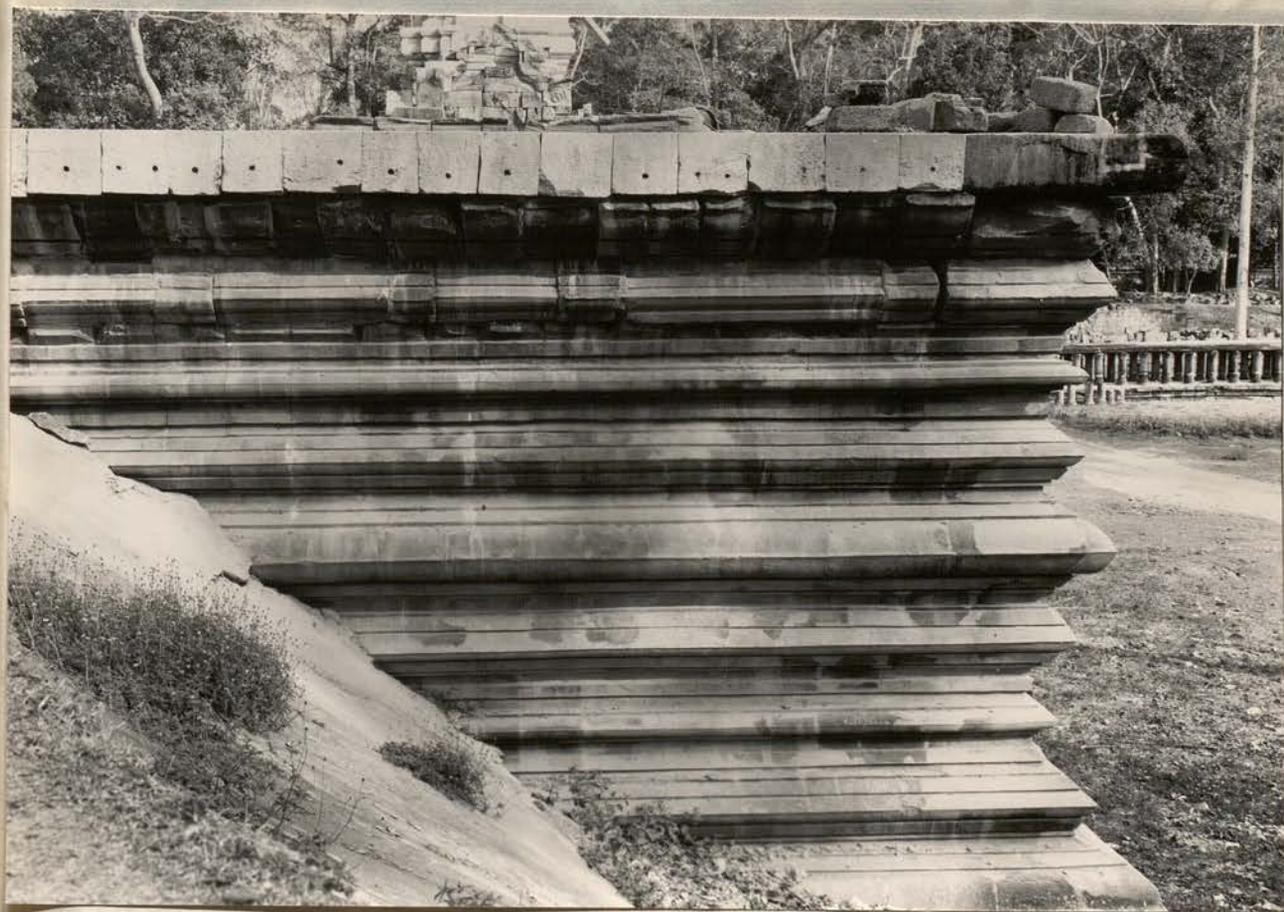
B - Premier étage; 13 et 14^e assises reconstituées; 18 Décembre 1968 (ph. 13 x 18 n° 11.647).

Comme on l'a vu en 1967, nous avons pu remonter l'essentiel de cette galerie. Au début de 1968, nous avons achevé son dallage, selon les procédés déjà décrit. Pour l'angle Sud-Est et le pavillon qui s'élevait là, nous l'avons laissé en attente dans l'espoir de retrouver les éléments. Mais nous avons d'ores et déjà achevé le retour vers le Sud du mur de soutènement du premier étage. En effet, celui-ci n'avait pu être reconstruit que jusqu'à la 11^e assise. La 12^e et la 13^e assises ont été complétées avec des éléments moulés en grès restitué bruts (Ph. 13 X 18 n° 11.564 et 11.620; planche 4 A). Puis la 14^e assise a été reposée avec des blocs de grès ravalés (Ph. 13 X 18 n° 11.647; planche 4 B).

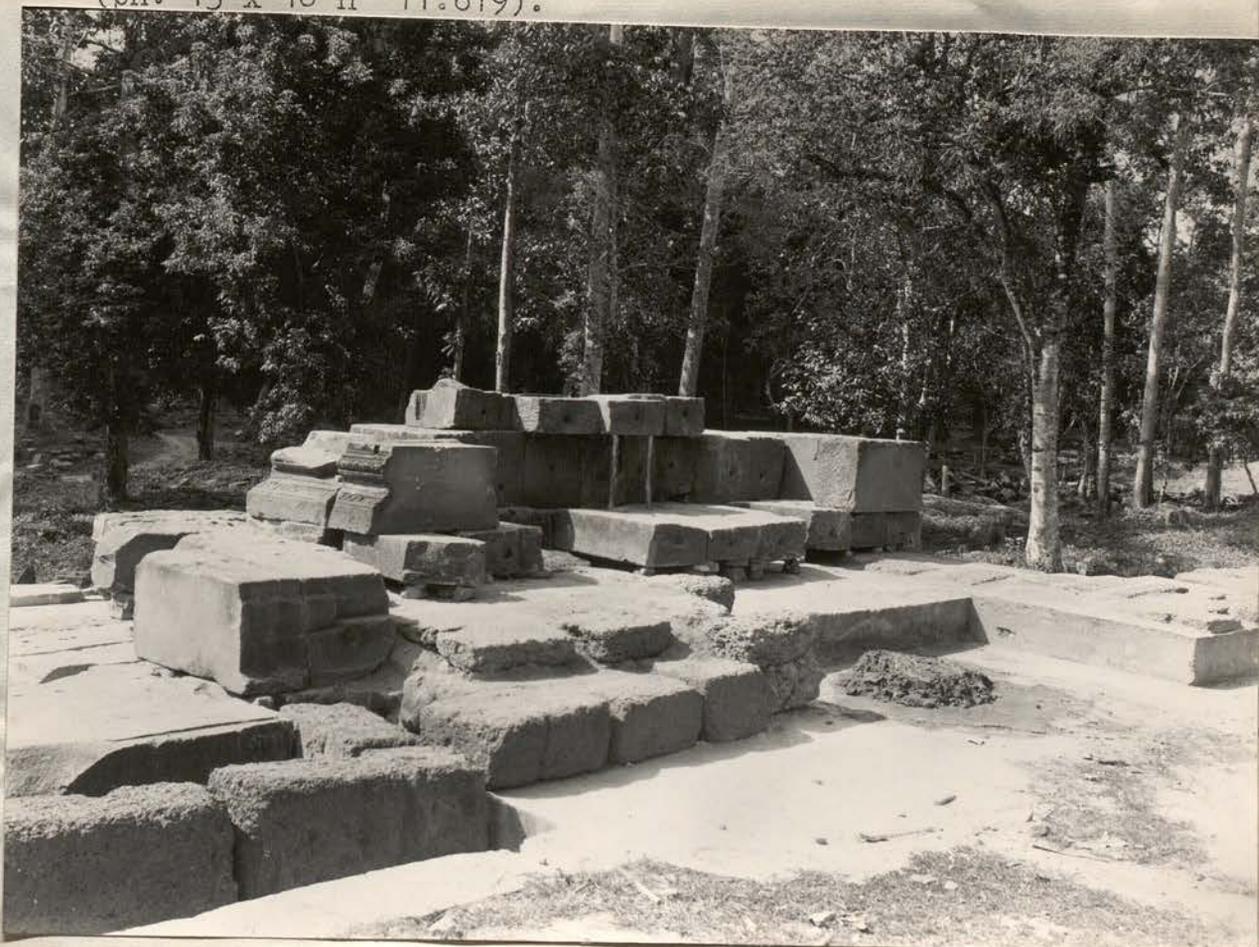
Ce faisant, on a observé que les Khmers semblent avoir ici hésité. En effet, un premier dallage de grès a été posé au débouché du premier état de l'escalier. Puis on a surhaussé celui-ci de deux marches, franchissant le socle du pavillon (Ph. 13 X 18 n° 11.619 et 11.649 ; planche 5 B). Cette

B - Pavillon d'entrée III Est. Escalier Est, côté Ouest. Les deux niveaux de construction; 6 Novembre 1968 (ph. 13 x 18 n° 11.619).

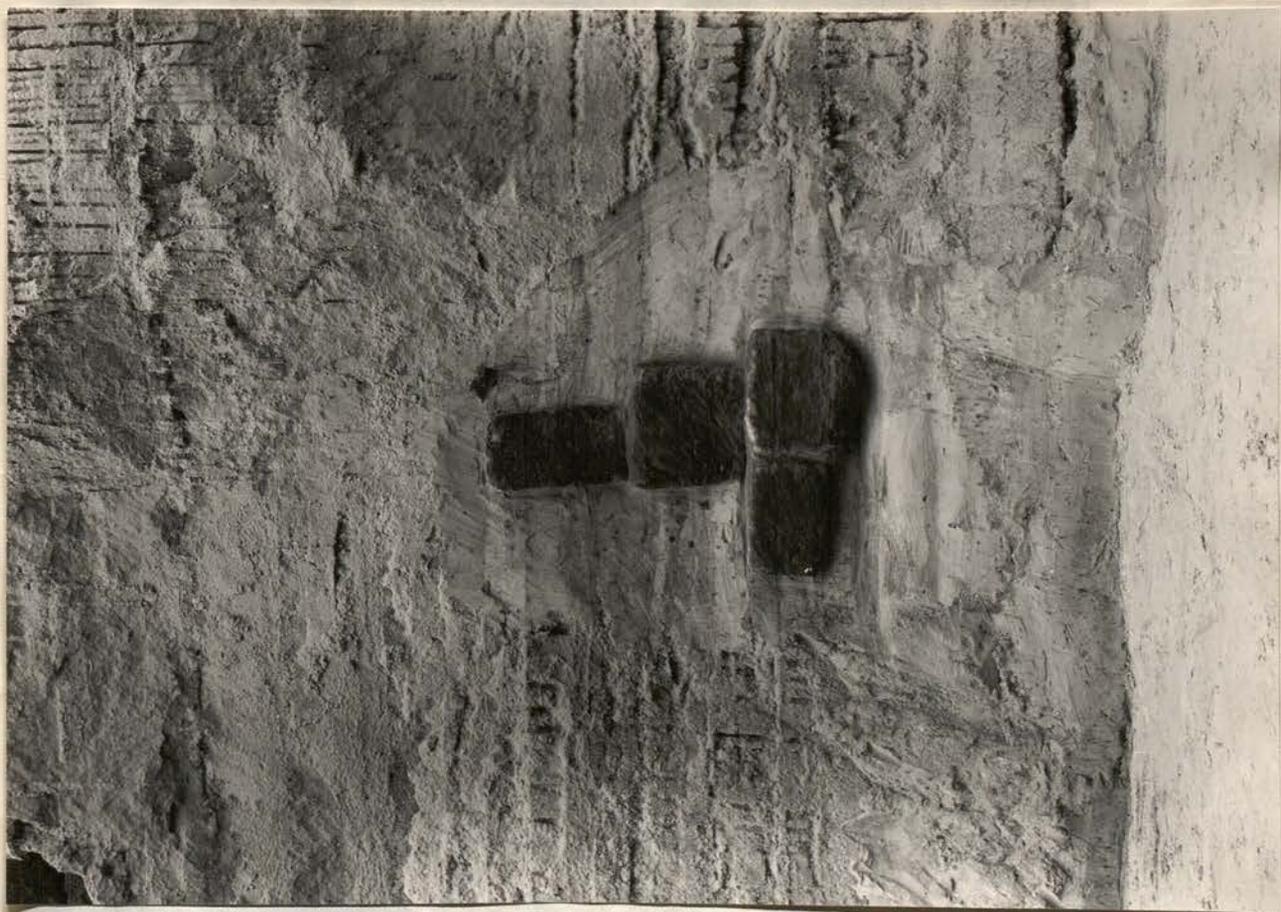
A - Baphuon; deuxième étage; escalier axial Nord; dépose de la moitié Est. Juillet 1968 (ph. 13 x 18 n° 11.270)

Sur le côté Nord, on a déposé l'escalier axial (Ph. 13 X 18 n° 11.270; planche 6 A). Comme pour l'escalier Est, ceci nous a permis de découvrir la pile-repère des Khmers montée avec le remblai. Elle est ici constituée par trois blocs de latérite superposés, un trait gravé donnant l'axe (Ph. 13 X 18 n° 11.364 à 11.367; planche 6 B). Ainsi est définitivement confirmé le procédé qui servait aux constructeurs à se repérer, et du même coup nous avons pu vérifier l'implantation de notre propre reconstruction.

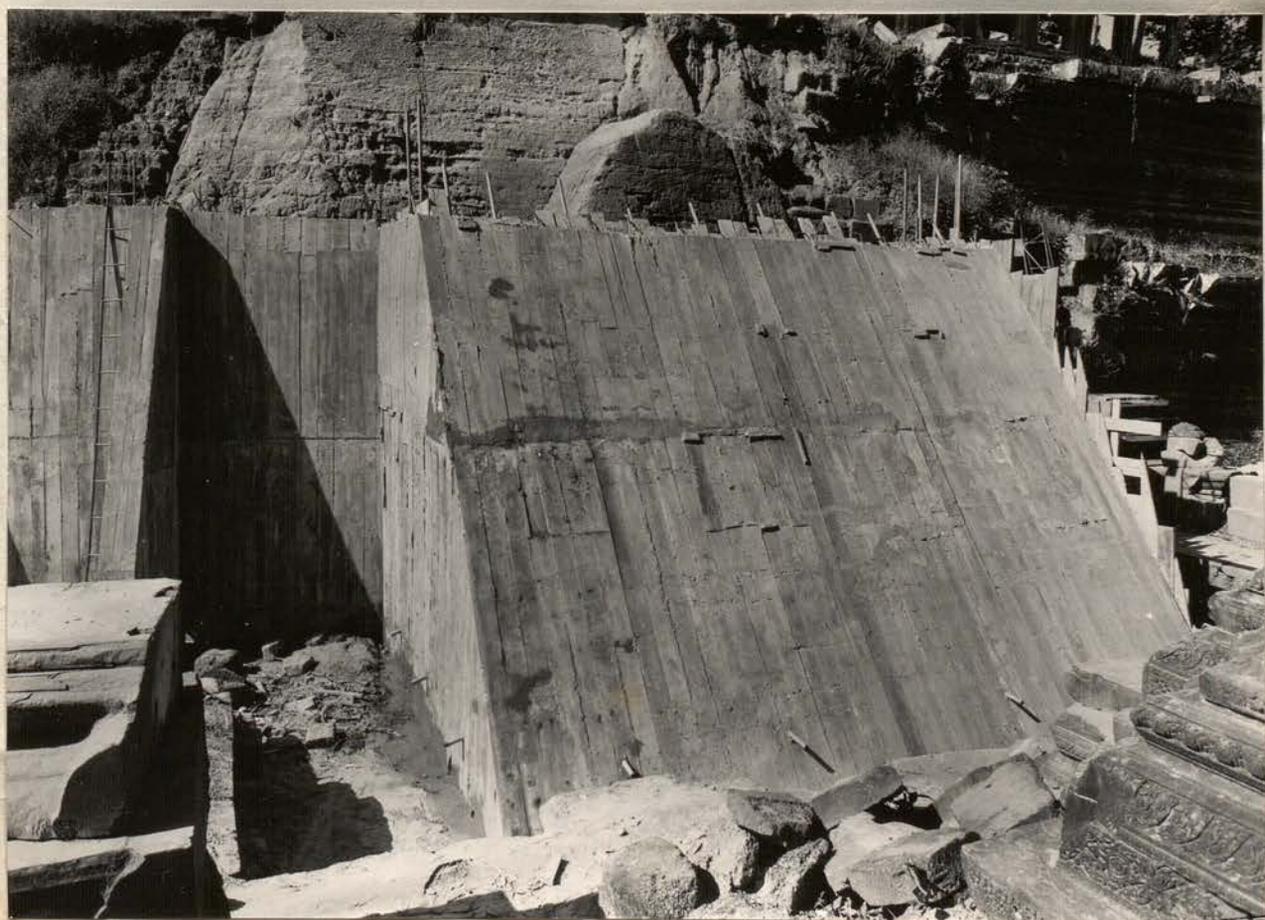
A - Baphuon; Deuxième étage; escalier axial Nord, première section. Fondations des confortations internes; 29 Juillet 1968 (ph. 13 x 18 n° 11.371).

On a ensuite coulé les fondations de cet escalier (Ph. 13 X 18 n° 11.371; planche 7 A), puis ses joues et son limon (Ph. 13 X 18 n° 11.375 et 11.413; planche 7 B).

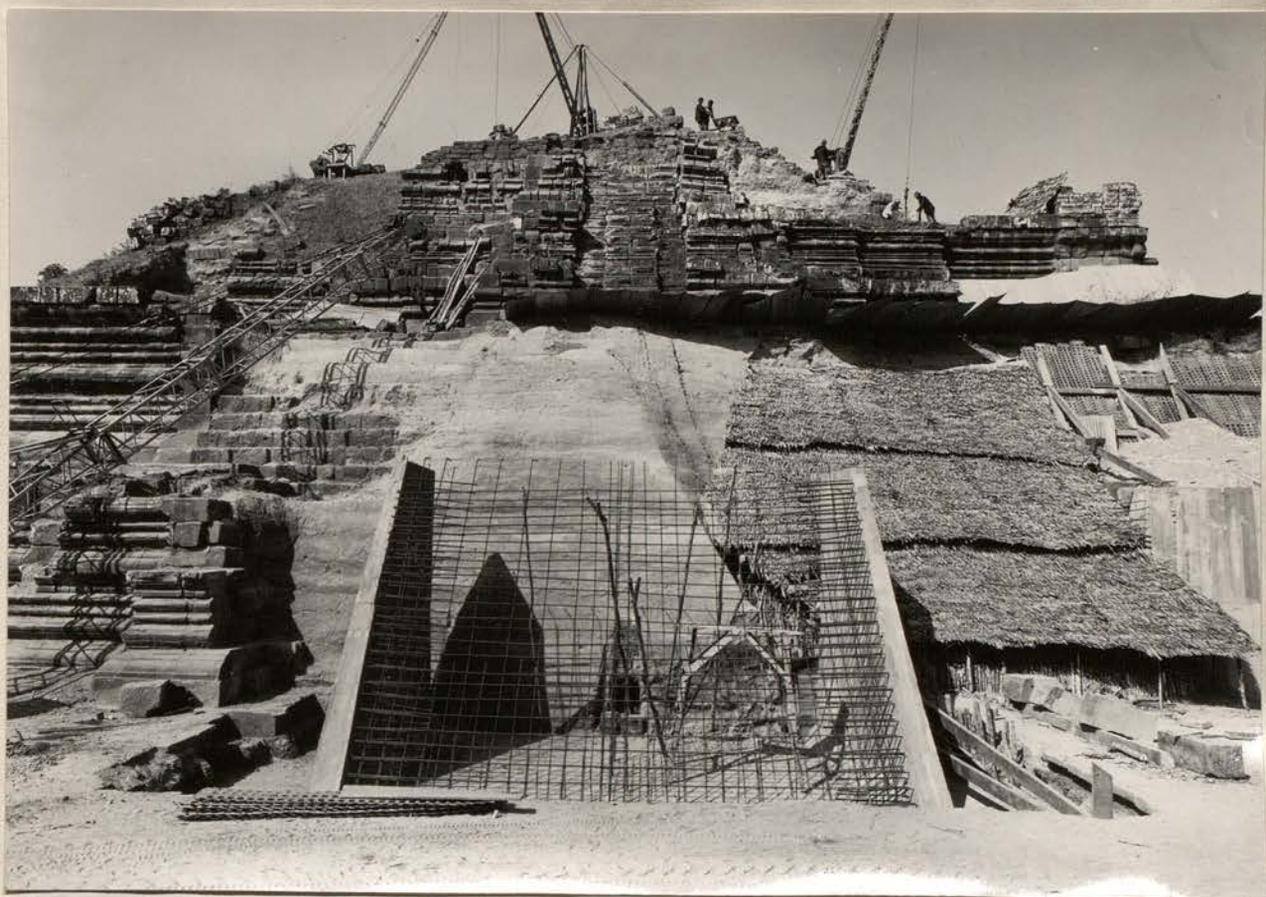
B - Ensemble des confortations: joues et limon, coulés; 27 Août 1968 (ph. 13 x 18 n° 11.413).

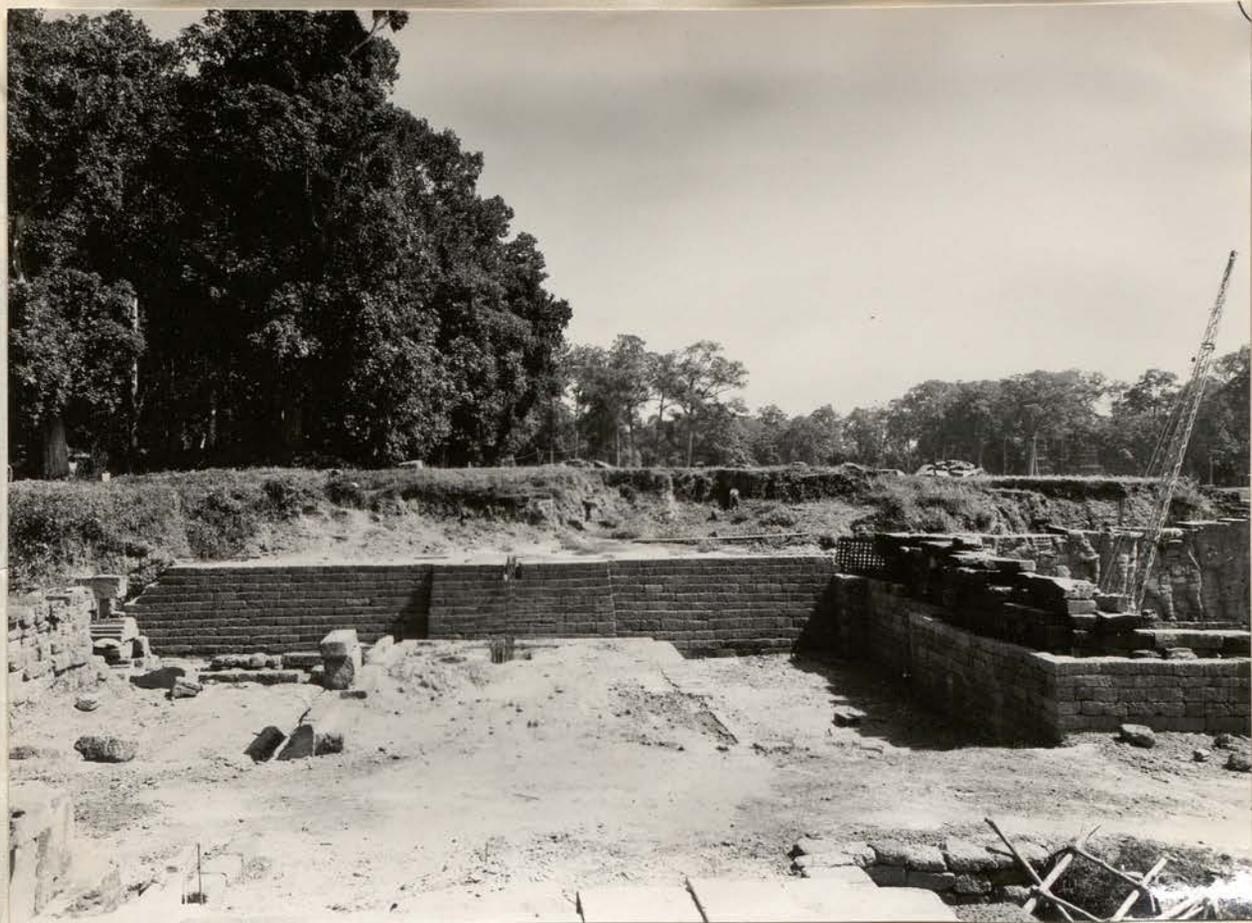
B - Perron Sud; mur d'arrêt Sud et escalier - 21 octobre 1968 (Ph. 13 X 18 n° 11611).

Puis, afin de permettre la circulation sur l'axe majeur Nord-Sud qui passera du Bayon aux Terrasses le long du Pavillon V Est du Baphuon, on a créé un escalier moderne, indépendant d'ailleurs du mur si on venait à vouloir modifier ces dispositions (Ph. 13 X 18 n° 11.611; planche 14 B).

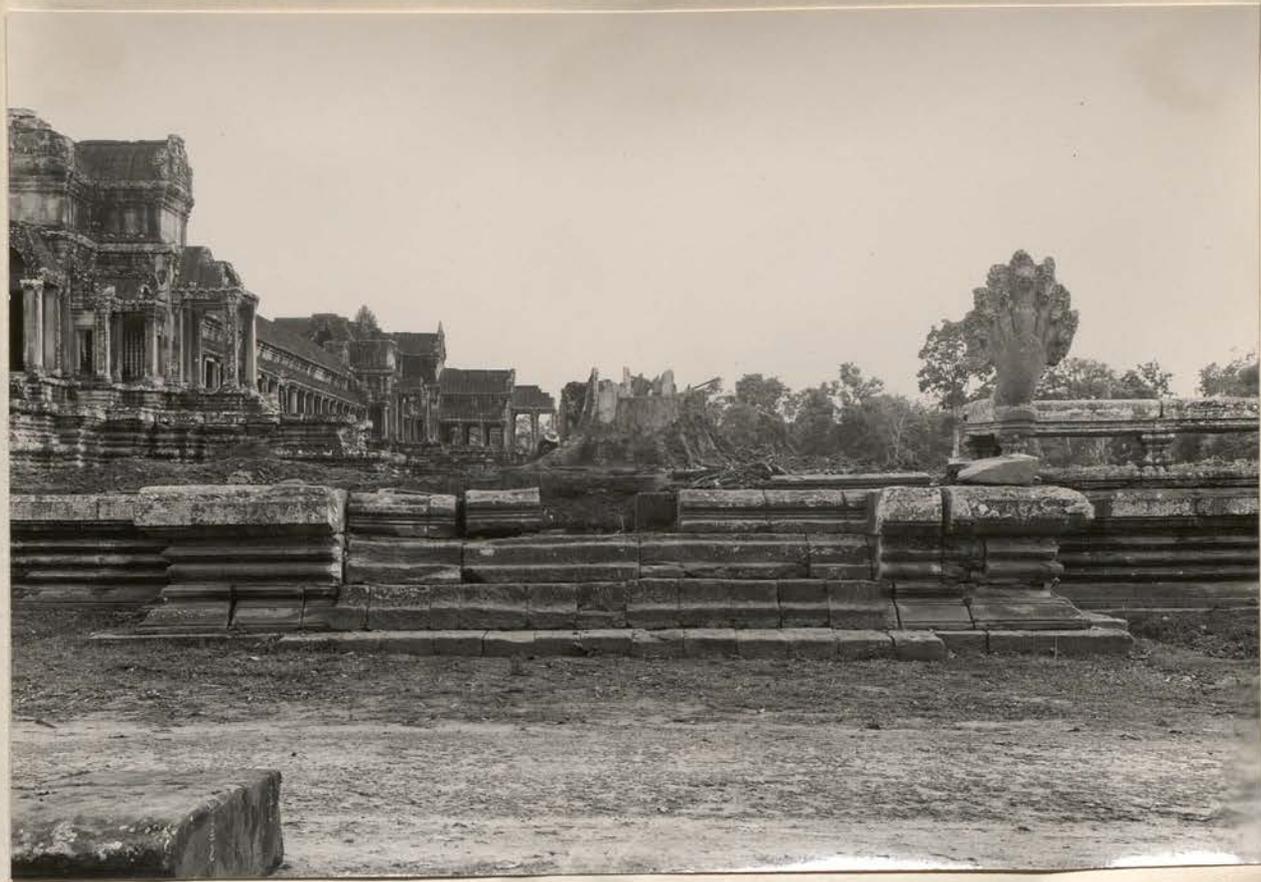
B - Angle Sud-Est; escalier Sud après reconstruction complète. 15 août 1968 (Ph. 13 X 18 n° 11392).

Puis nous avons, après relevé (Ph. 13 X 18 n° 11.225 à 11.231) déposé l'angle S.E. du terre-plain et les deux escaliers qui le desservent. Il fallut pour cela abattre l'énorme manguier qui les disloquait (Ph. 13 X 18 n° 11.233 et 34). Là encore, des graffiti sont apparus que nous avons relevés (Ph. 13 X 18 n° 11.271 à 11.276 et 11.354 à 11.359). Puis cet ensemble a été reconstruit selon les méthodes classiques (Ph. 13 X 18 n° 11.392; Planche 16 A et B).

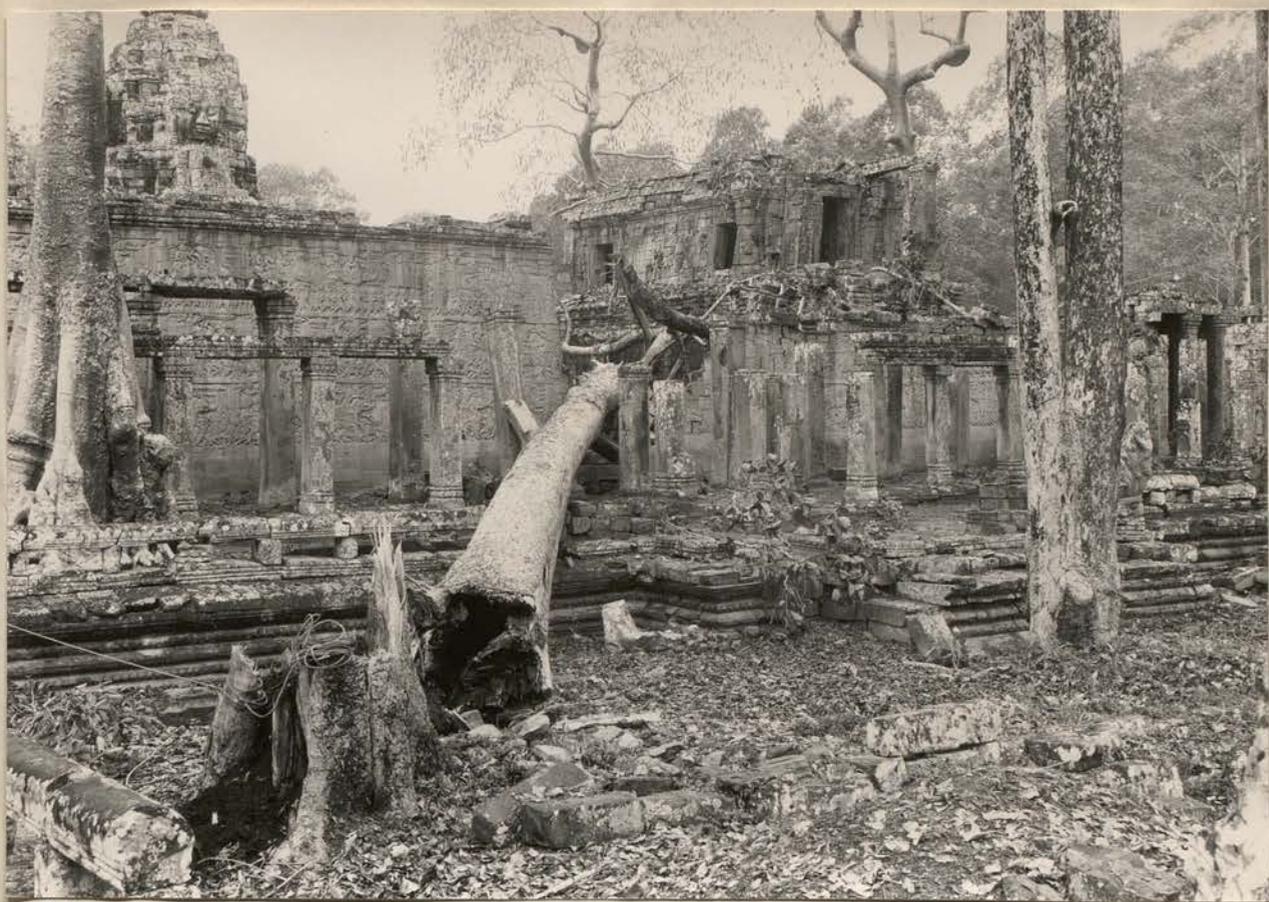
B - Section ébranlée par l'arbre reconstruite avec traitement au flintkote. 27 Mai 1968 (ph. 13 x 18 n° 11.265).

Nous avons immédiatement pris les mesures nécessaires et, après dégagement, déposé les pierres menaçantes ou ébranlées et remonté les éléments importants. La porte et les bas-reliefs qui l'encadrent ont pu être ainsi restitués. On a du coup replacer au-dessus de la porte un élément de bas-relief qui, jusqu'alors, gisait au sol. A titre d'expérience, on a remonté ces blocs après avoir traité leurs faces de contact au Flintkote. Ceci permettra d'observer les effets de cette technique en un tel cas (Ph. 13x18 n° 11 265; planche 24 B).
