- 2 -
 ECOLE FRANCAISE D'EXTREME-ORIENT

Conservation du Groupe d'Angkor.

RAPPORT SUR LES TRAVAUX EXECUTES DANS LE GROUPE D'ANGKOR
 PENDANT LE MOIS DE MARS 1950

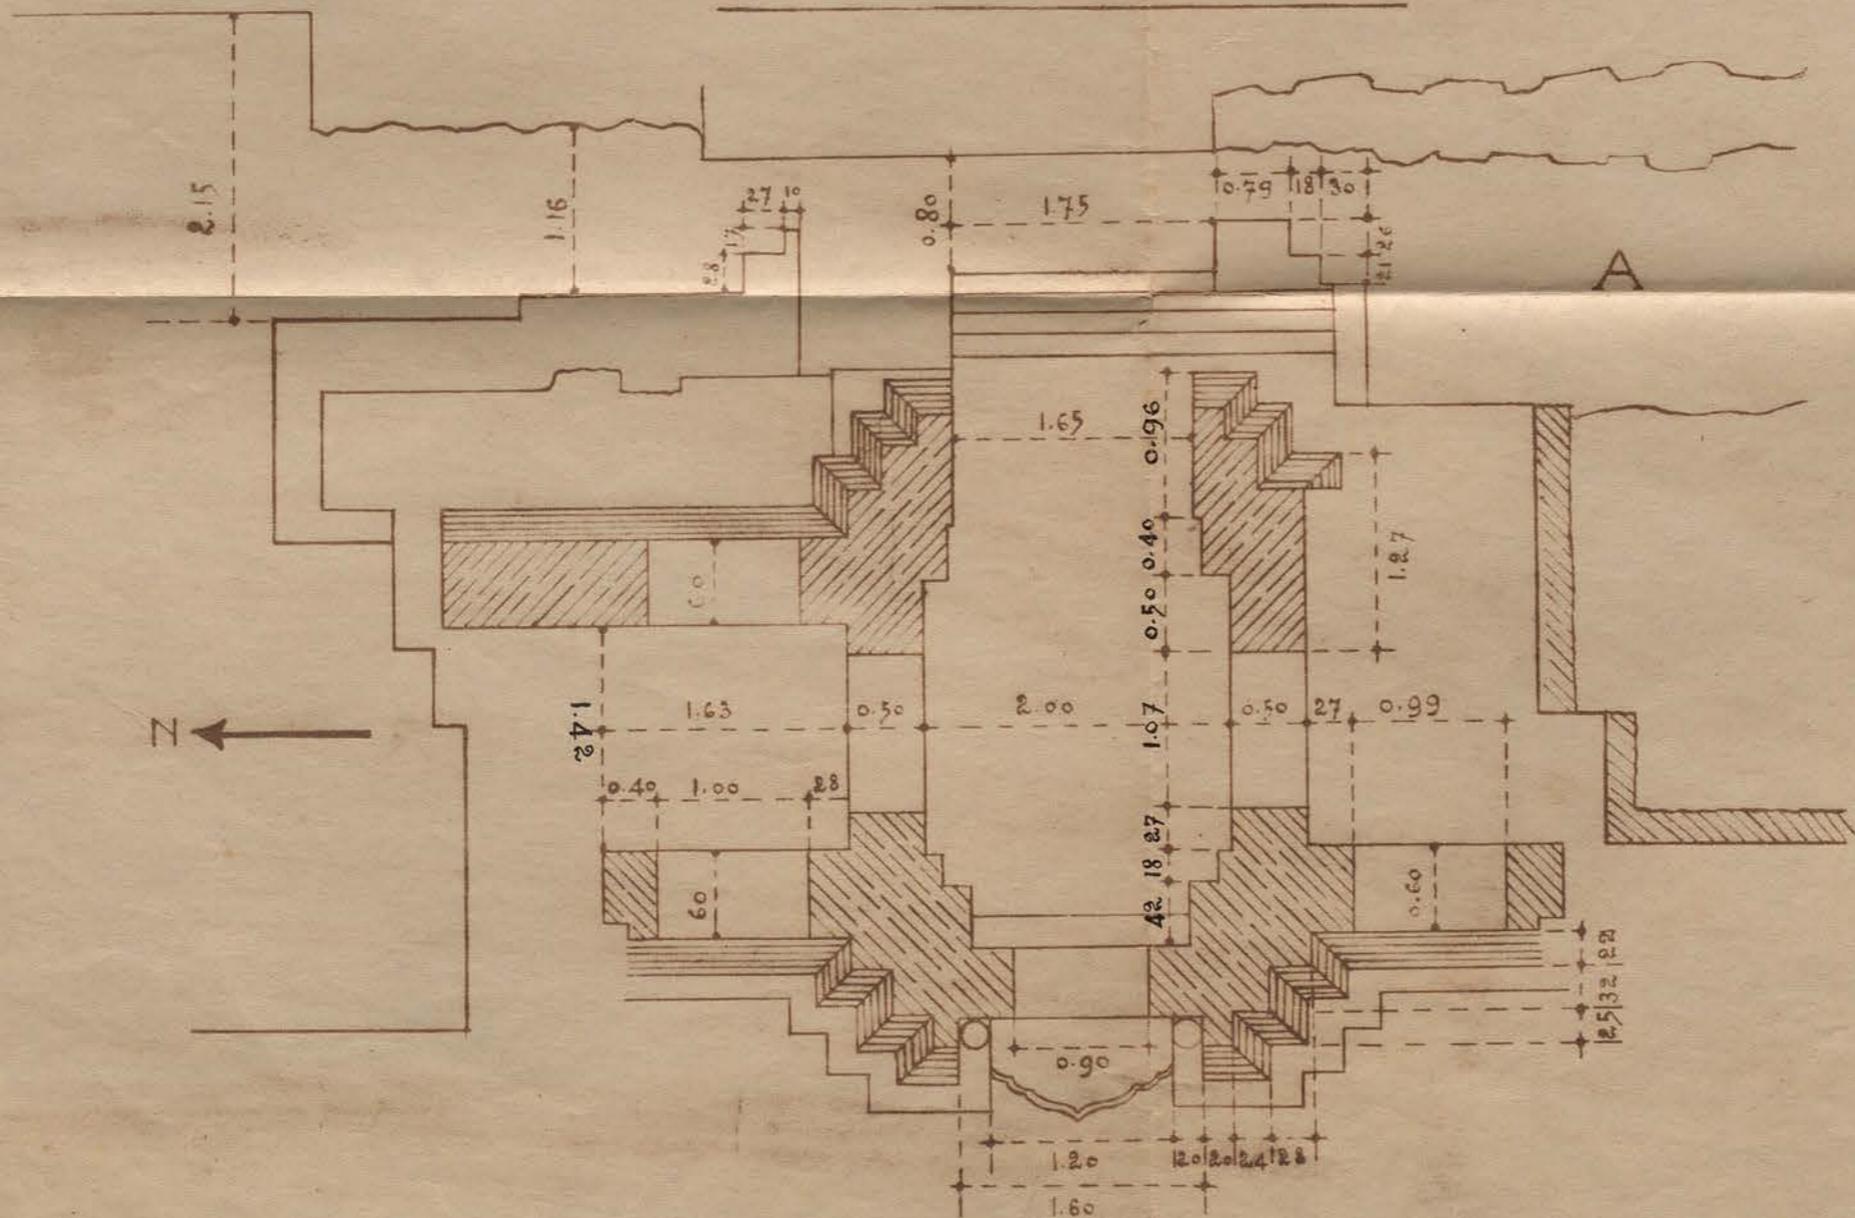
PLAN ACTUEL DU CHANTIER
AU SUD-EST DU GOPURA 1 EST
EN A TRANCHEE POUR RETIRER LES PIERRES
DE LA TERRASSE ENFONCEES EN SOUS SOL
Echelle 2^{cm} P.M

les dalles de la terrasse supérieure. Le soubassement mouluré est rasé apparu avec une dénivellation de 0m85 à la partie Nord, c'est-à-dire à l'endroit qui s'était le moins enfoncé, tout le reste prenant une pente très grande à mesure que l'on va vers le Sud. C'est ce que montre la photo 6592. Il a dû être démolit pour réutilisation des pierres dans les T.P. et les habitants se montrent très amateurs.

Il a donc fallu extraire ces blocs qui avaient glissé pour les remettre à leur niveau ancien sur un mur de soutènement qui calera les terres et le remblai intérieur. Ce travail a provoqué une sorte de tranchée, on est le couli tenant la règle graduée sur la photo, et que j'ai désignée par la lettre A sur les dessins de plan et coupe n° 57 et 58. Mais alors une autre menace d'écroulement dans la maçonnerie s'est fait sentir. Le mur du soubassement extérieur déjà très fortement disloqué et qui penche vers le vide d'une façon très inquiétante comme on peut le voir sur la photo 6593 (à rapprocher de la photo 6489 d'Août 1949) menaçait de s'écrouler au cas où une pluie aurait remplie la cavité A. Le mur est en béton armé, soit par des arçats-

D'ailleurs la dépose et la reconstruction de ce mur de soubassement était prévue depuis le commencement des travaux.

On va donc déplacer chèvre et palan pour procéder le plus tôt possible au susdit travail, ce qui permettra d'avoir des facilités pour la consolidation du dallage supérieur que le peu de place actuelle de la partie supérieure du 3^e étage entravait.
