ECOLE FRANÇAISE D'EXTREME-ORIENT
Conservation du Groupe d'Angkor

RAPPORT SUR LES TRAVAUX EXECUTES DANS LE GROUPE D'ANGKOR
PENDANT LE MOIS DE MARS 1949

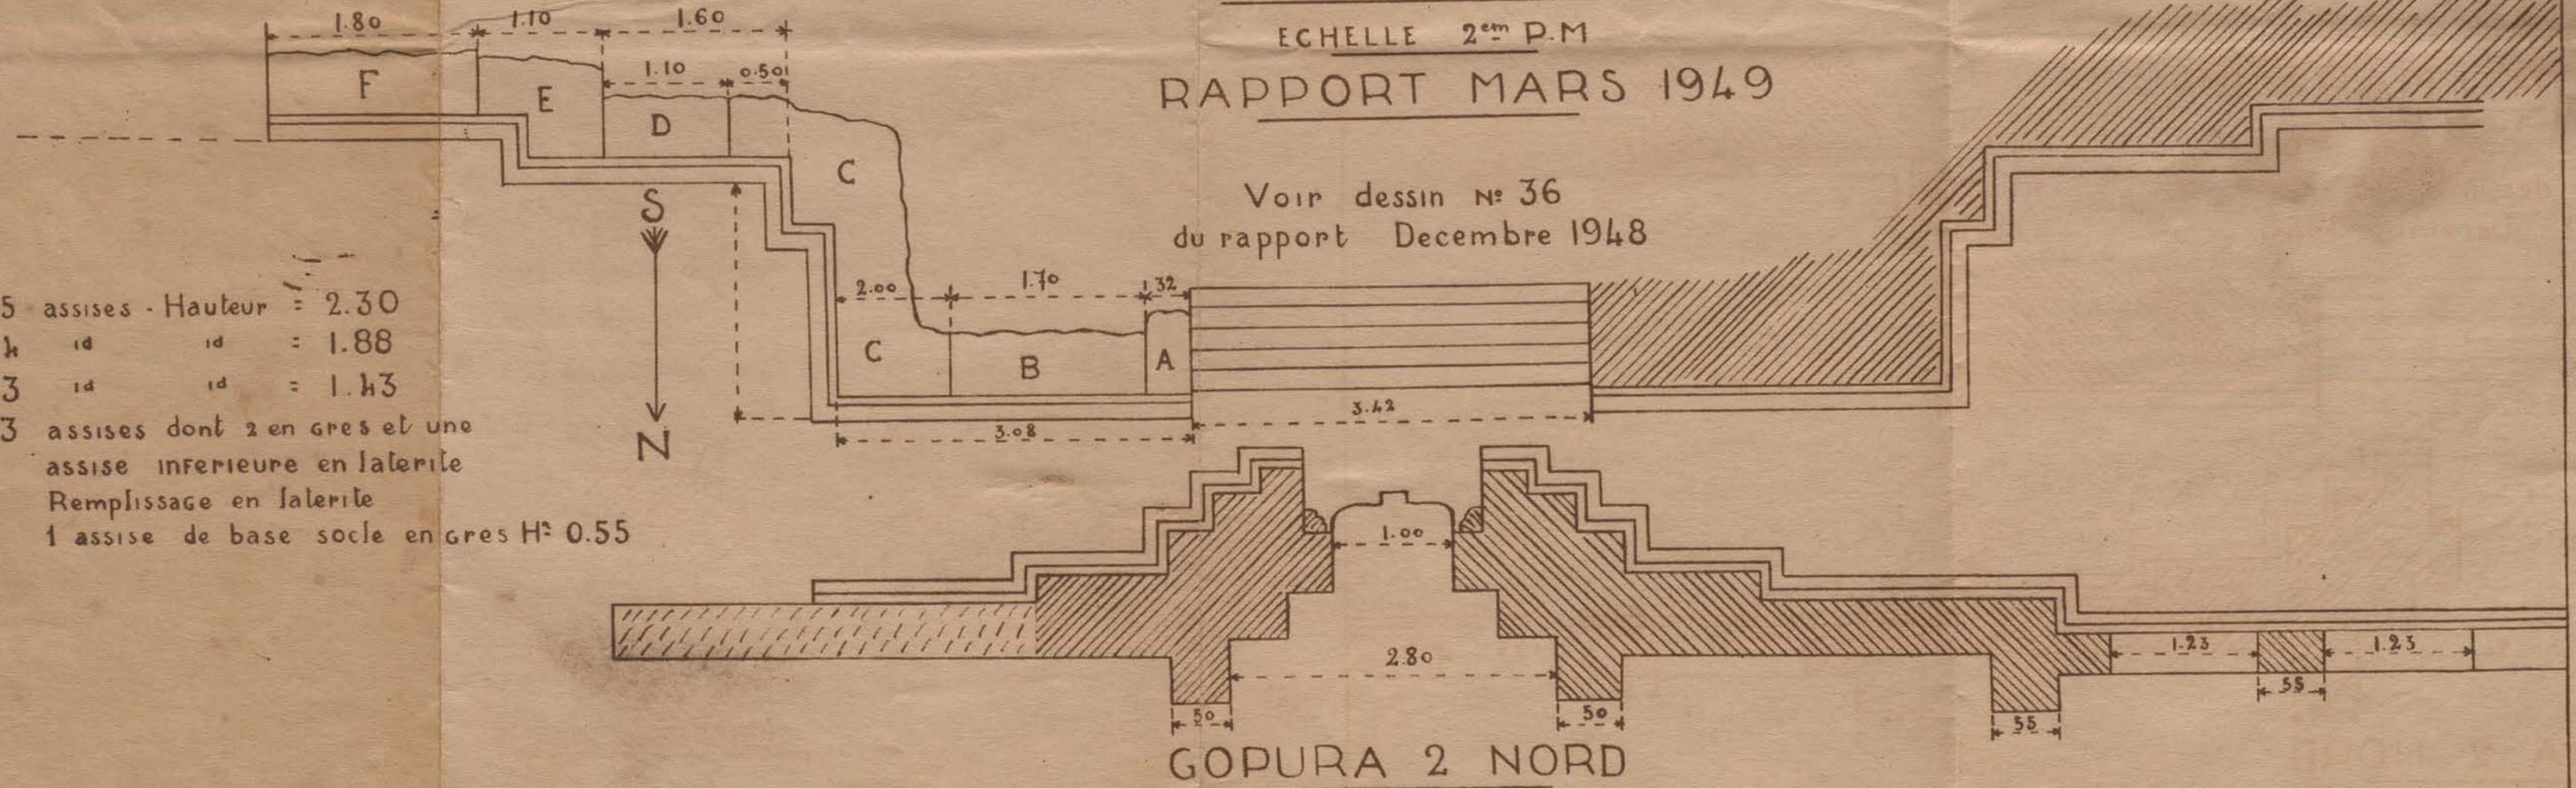
N° 42

Les photos 6369 et 6370 du rapport de Décembre 1948 montraient le début de ce travail; la photo 6423 donne la vue actuelle de ce chantier et les dessins (plan et coupe sur le susdit soubassement) n°42 et 43 précisent le nombre d'assises qui ont pu être remises en place. Les endroits où l'on n'a pu retrouver toutes les assises moulurées ont été reconstitués avec des blocs de latérite taillés à la demande.

BASE DU PERRON DU 3^{em} ETAGE

- A 5 assises - Hauteur = 2.30
- B 4 id id = 1.88
- C 3 id id = 1.43
- D 3 assises dont 2 en gres et une assise inferieure en laterite
- E Remplissage en laterite
- F 1 assise de base socle en gres H² 0.55

Actuellement on achève avec des assises de latérite en gradins toute la partie haute qui manque en vue de retenir les terres écroulées et consolider la brèche à cet endroit.

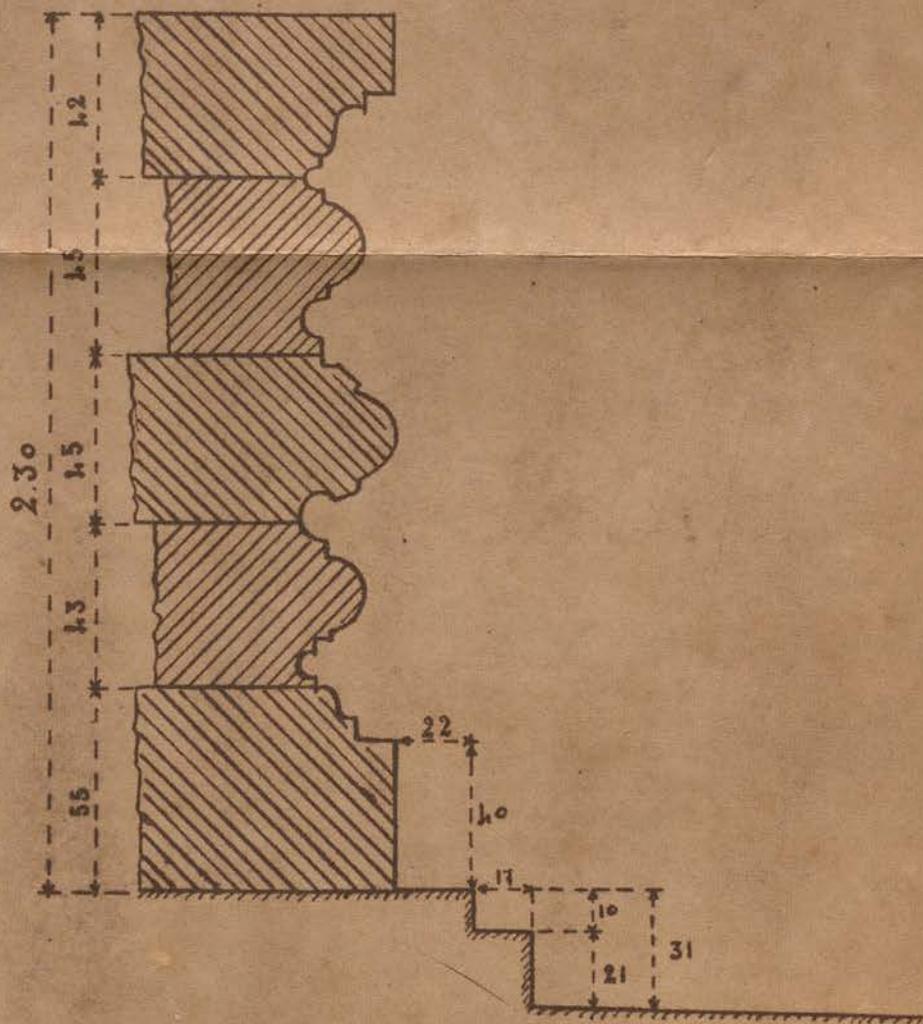
N° 43

COUPE SUR LE SOUBASSEMENT
A L'EST DU PERRON 3 NORD
