RAPPORT SUR LES TRAVAUX EXECUTES DANS LE GROUPE
D'ANGKOR PENDANT LE MOIS DE SEPTEMBRE 1951

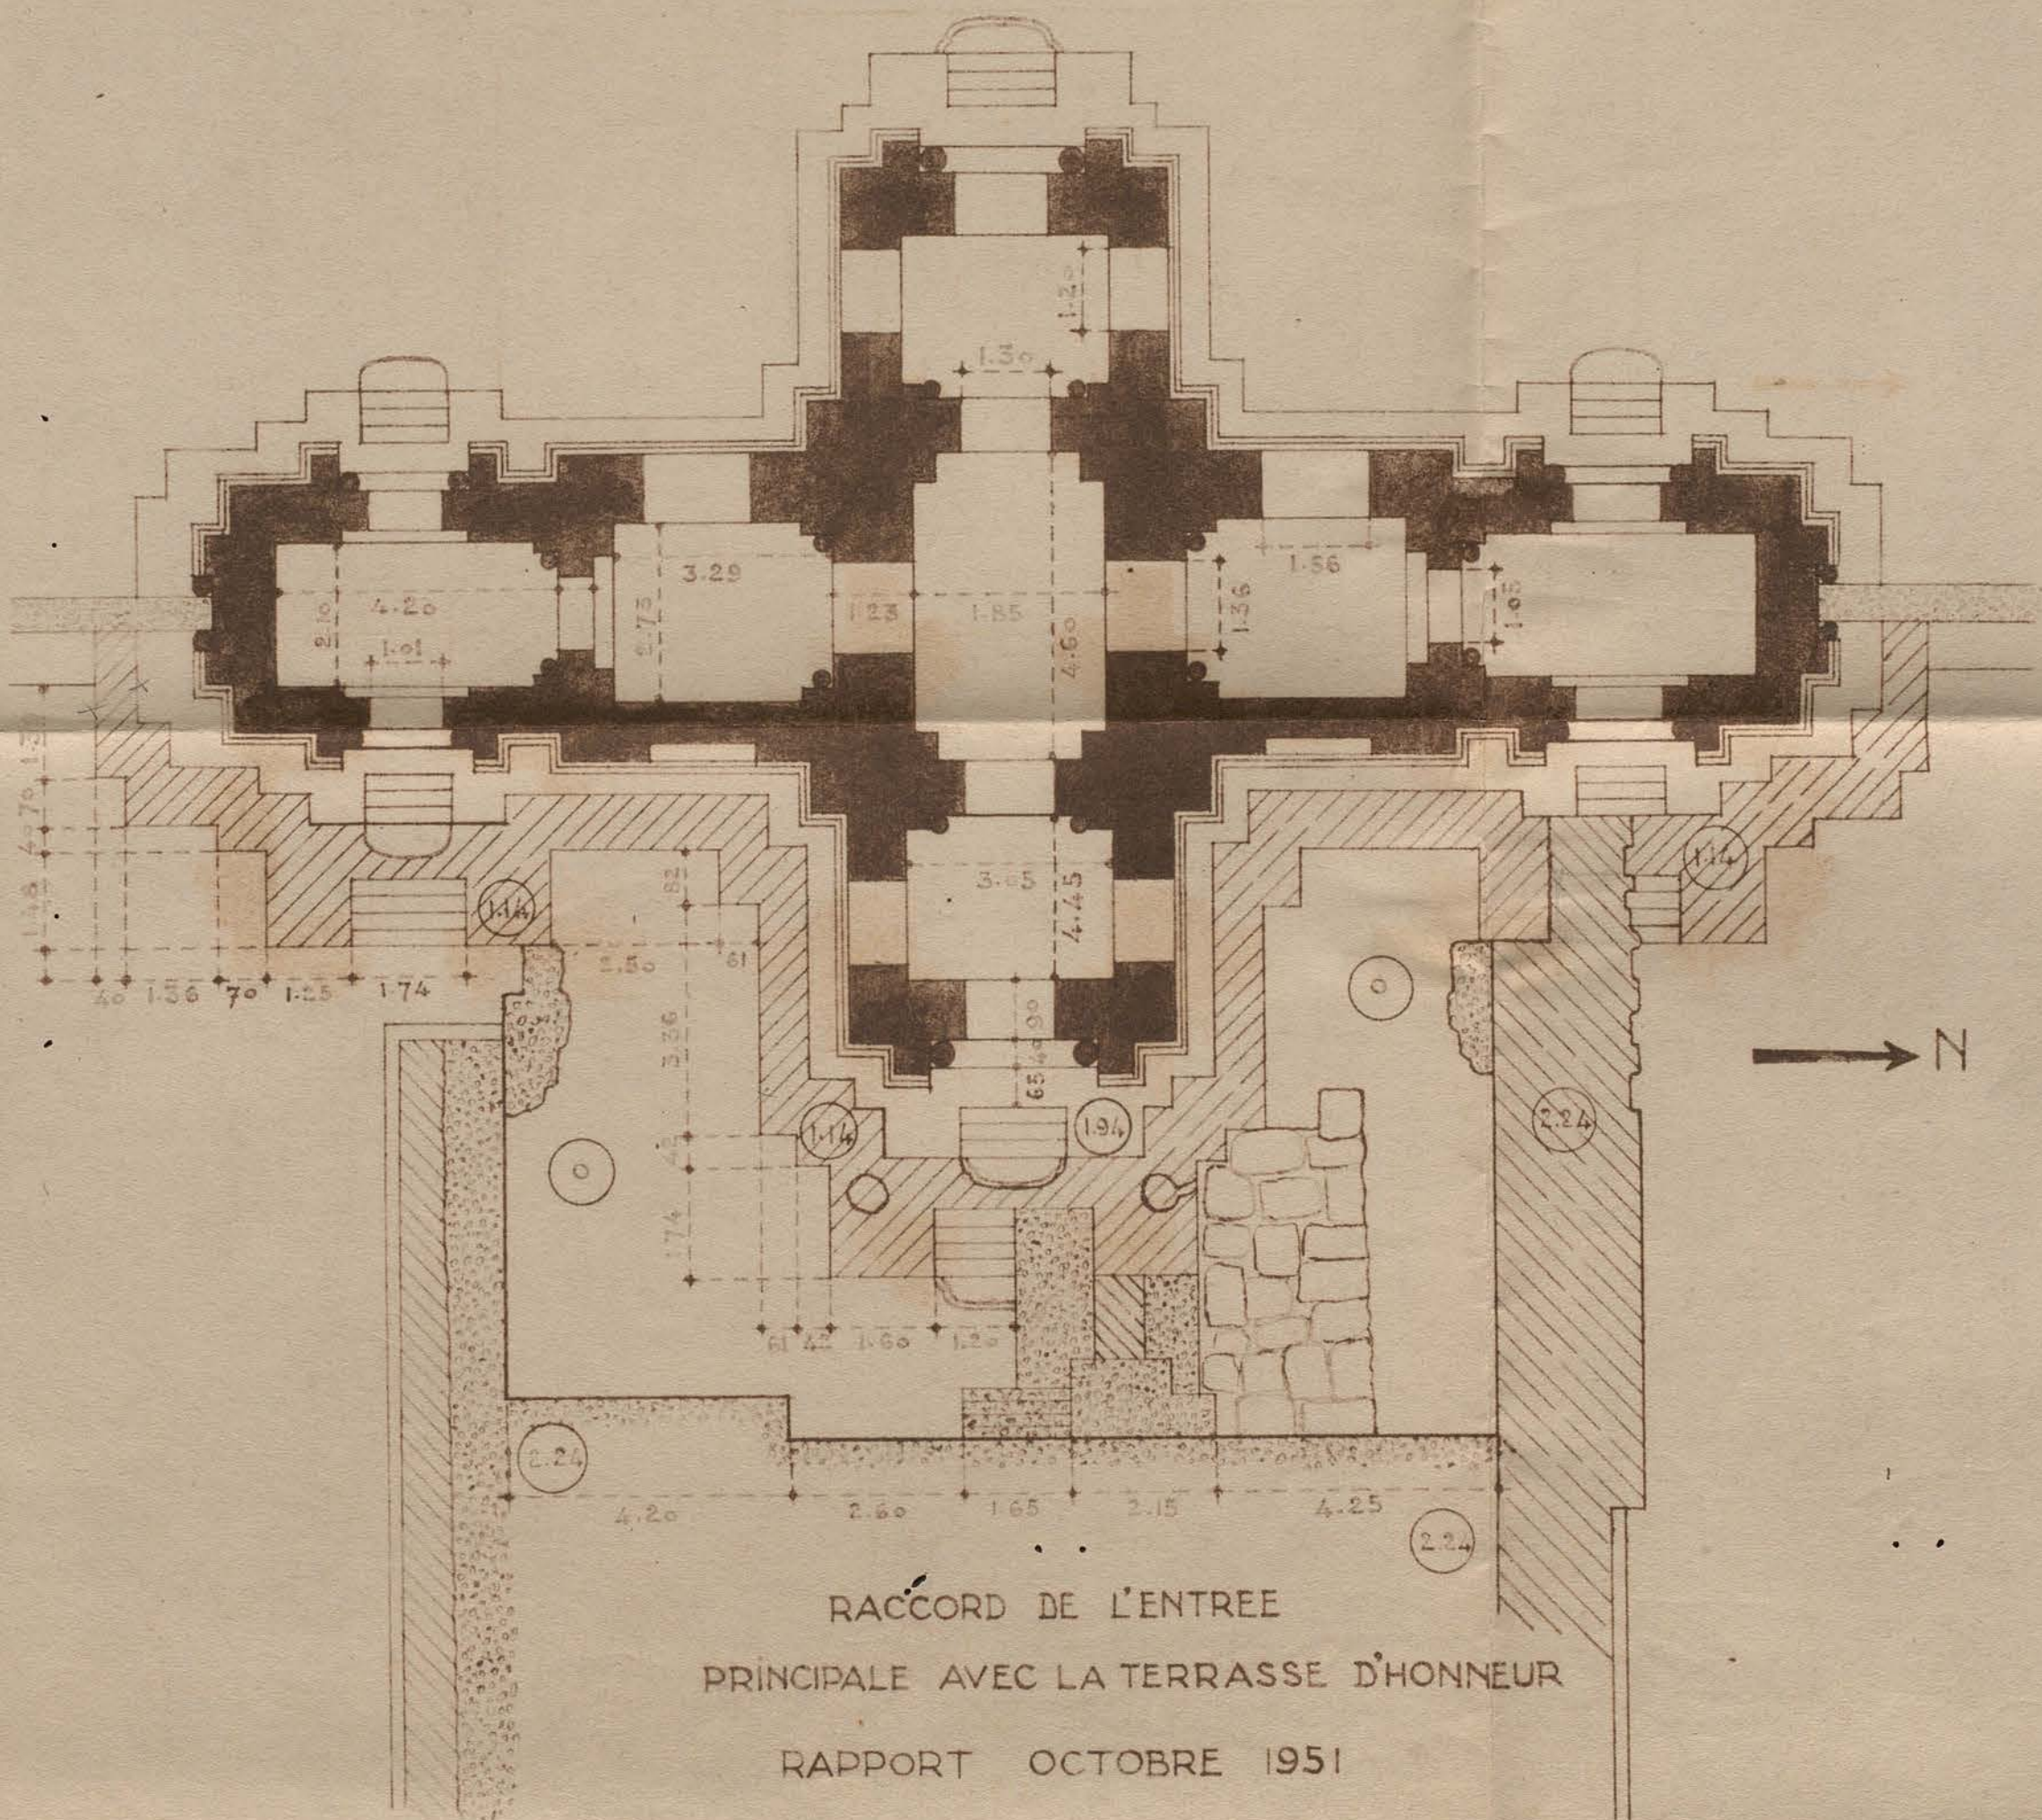
ANGKOR THOM
PALAIS ROYAL
GOPURA EST
Echelle 1:100

PALAIS ROYAL - Gopura Est - Voulant compléter le fronton de la façade Nord (au-dessus du mur d'enceinte) avec des pierres retrouvées, je me suis aperçu, après la dépose des blocs supérieurs, qu'il fallait reprendre les parties inférieures dont les joints s'étaient ouverts et manquaient de stabilité.

On a commencé sur la façade Est par la dépose de tous les blocs de l'angle: ces derniers ont été ensuite remis en place jusqu'à la corniche.
