RAPPORT SUR LES TRAVAUX EXECUTES DANS
LE GROUPE D'ANKOR PENDANT LE MOIS DE JANVIER

1930.

Le Conservateur du Groupe d'Angkor à
Monsieur le Directeur de l'École Française
d'Extrême-Orient.

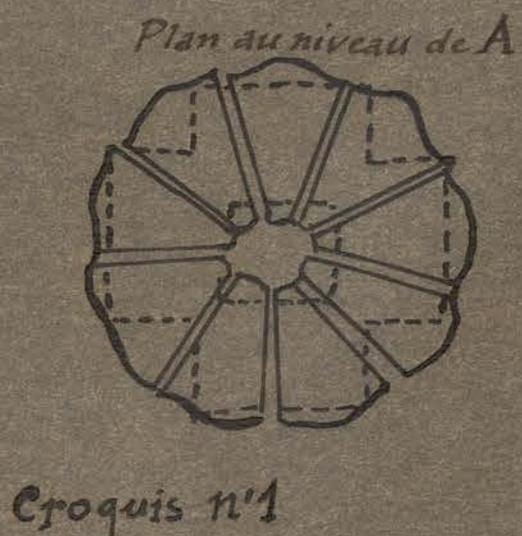
TA SOM. - Une équipe de 25 coulis a entrepris la consolidation de toute la tranche de la façade Est de la tour centrale Ouest des galeries I, tranche qui se décollait très fortement comme on peut s'en rendre compte sur la photo I845. Pour cela on a confectionné un solide échafaudage avec deux planchers en rondins pour y déposer les pierres retirées une par une après les avoir numérotées avant de les replacer jointives et en équilibre stable.

couronne inférieure de lotus (A sur le croquis I) dont le plan rond succède aux parties inférieures de la tour sur plan carré. On a remis également d'aplomb la demi-couronne **B** du lotus supérieur restée en place mais qui avait basculé sur l'assise inférieure et menaçait de tomber.
