CONSERVATION
D' ANGKOR

TRAVAUX DE L'ANNEE
1963

B. P. GROSLIER

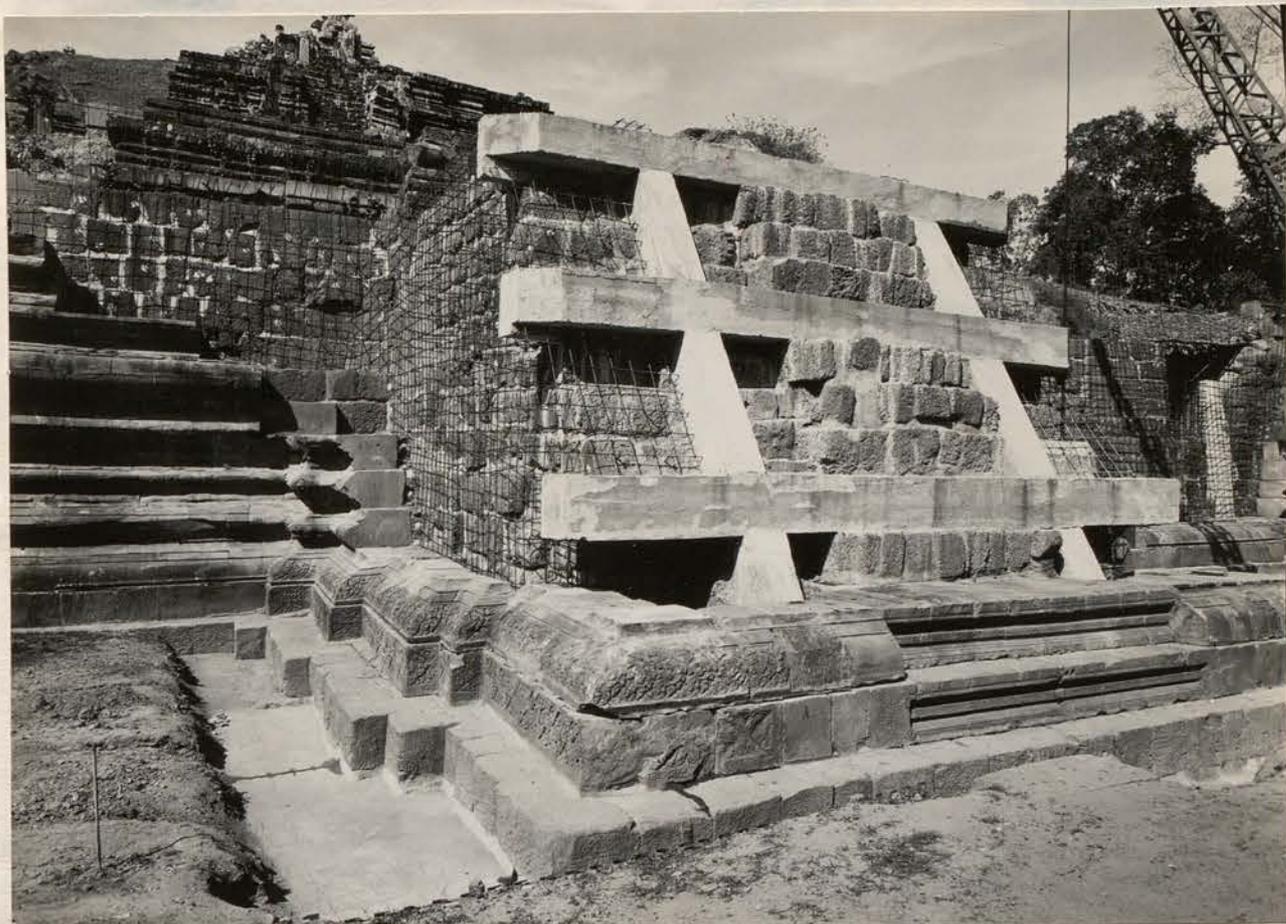
A.- Baphuon - 1er étage - Escalier axial Est. Repose des premières assises - 4 janvier 1963 (Ph.13x18 n°9731).

Sur les fondations coulées en 1962 nous avons entrepris de remonter les escaliers latéraux et l'escalier axial Est (Ph.13x18 n°9731-Pl.1 A). Le travail a été relativement lent et coûteux étant donné la masse considérable (Plus de 40 m de développement) à remonter et parce que nous avons dû, surtout à partir de la seconde échiffre, retrouver nombre de blocs éboulés ou brisés. En avril le travail était à mi-route (Ph.13x18 n°9858, 59 - Pl.1 B) et en Juillet nous avons atteint le couronnement de l'escalier proprement dit (Ph.13x18 n°9878, 79 - Pl.2 A). L'équipe de mouleurs spécialisés a entrepris alors de compléter les moulures, selon les méthodes éprouvées en 1961 au même escalier mais à l'Ouest du Baphuon.

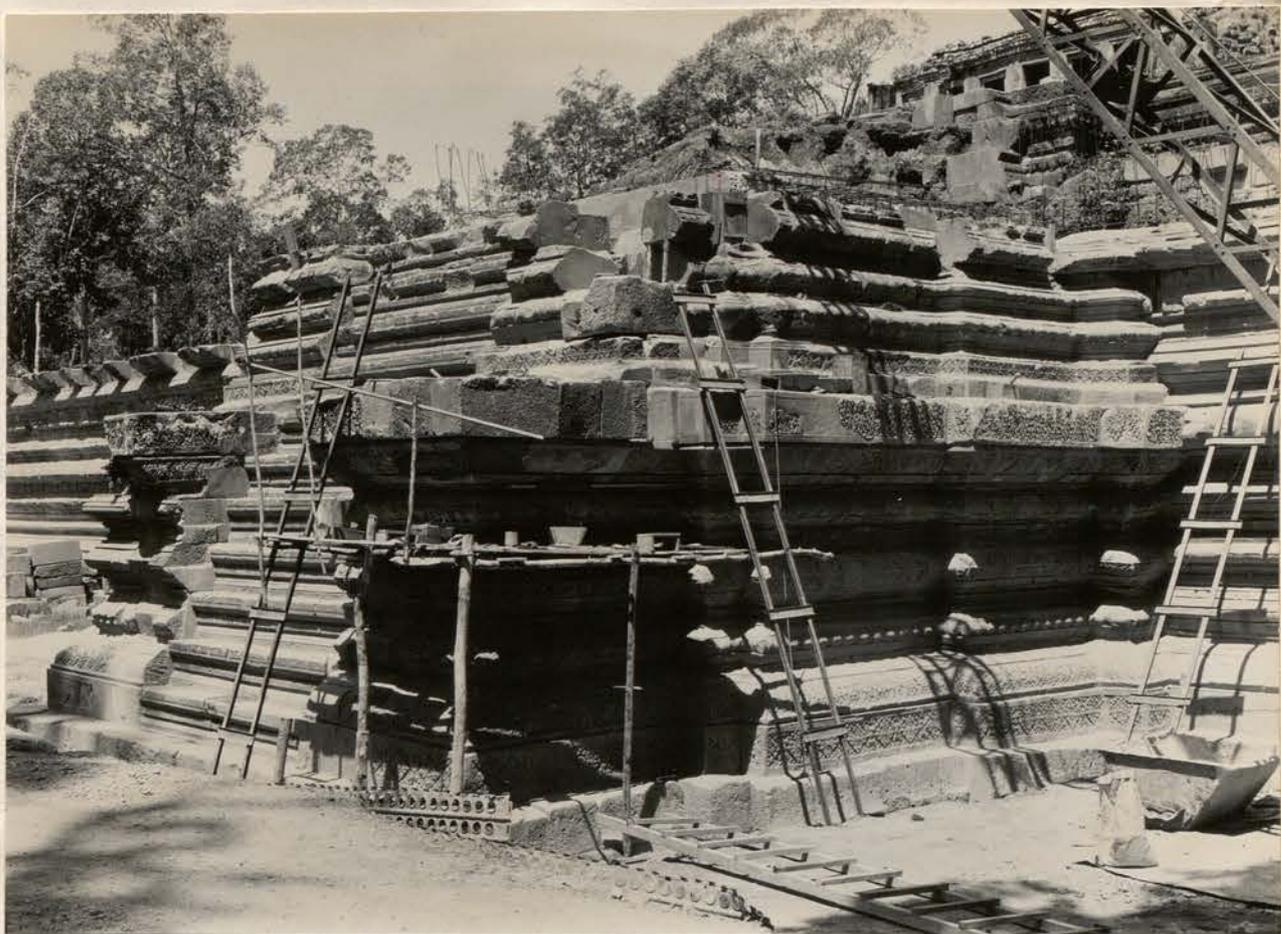
A.- Baphuon - 1er étage - Escalier axial Est - Remontage achevé et reprise des moulures - 13 juin 1963 (Ph. 13x18 n° 9879).

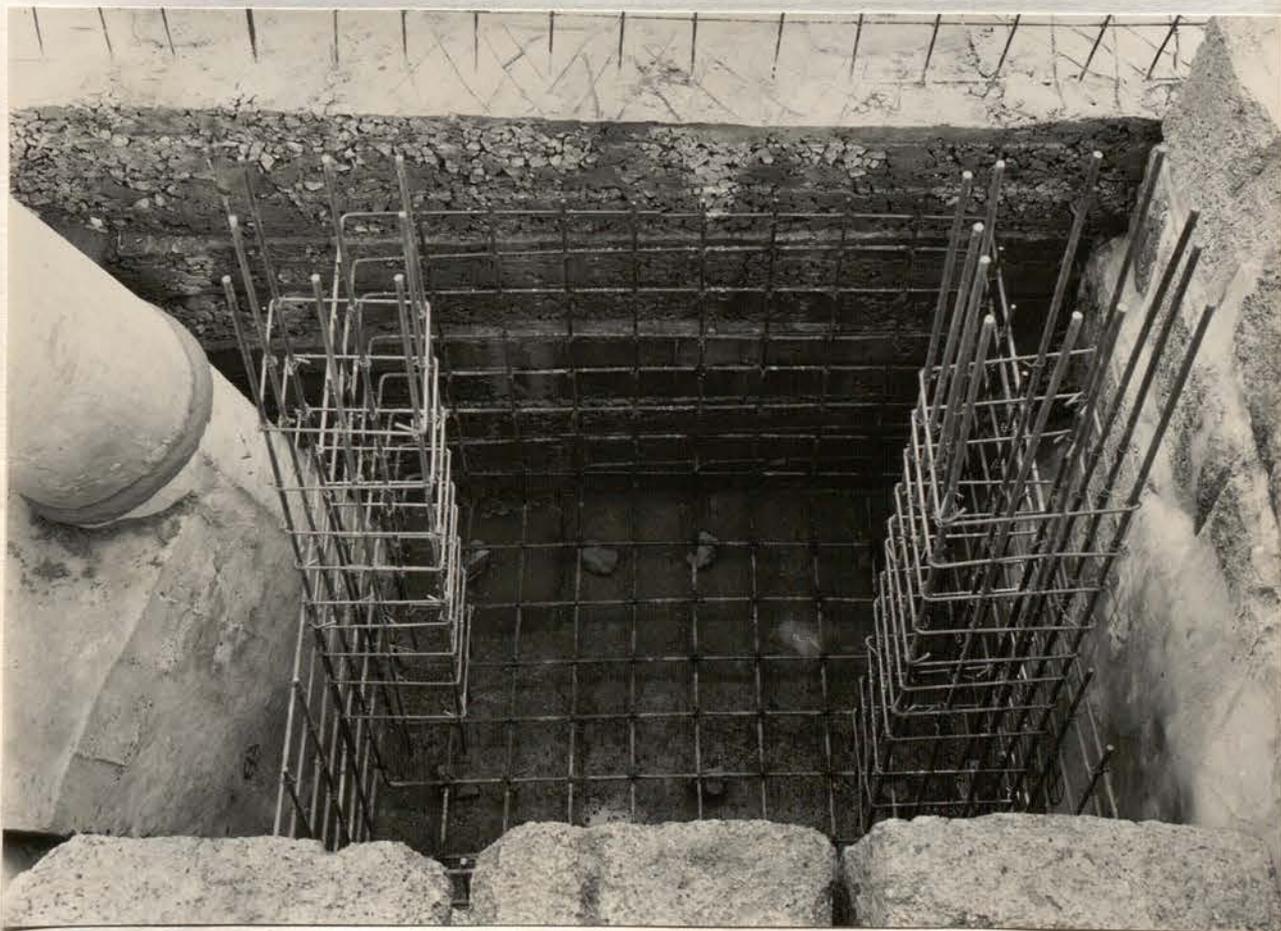
B.- Baphuon - 1er étage, côté Est - Escalier latéral Nord, face Nord. Plot et nervures de soutènement des fondations du Gopura 3 - 23 mai 1963 (Ph. 13x18 n° 9873).

Nous avons vu qu'en 1962 nous avons mis en place, au Nord de l'escalier latéral Nord, le ferrailage du plot destiné à supporter, par l'intermédiaire de nervures hautes les fondations du Gopura 3 Est. (Ph.13x18 n°9873-Pl.2 B). Lorsque le remontage du mur de parement l'a permis, nous avons coulé ce plot.

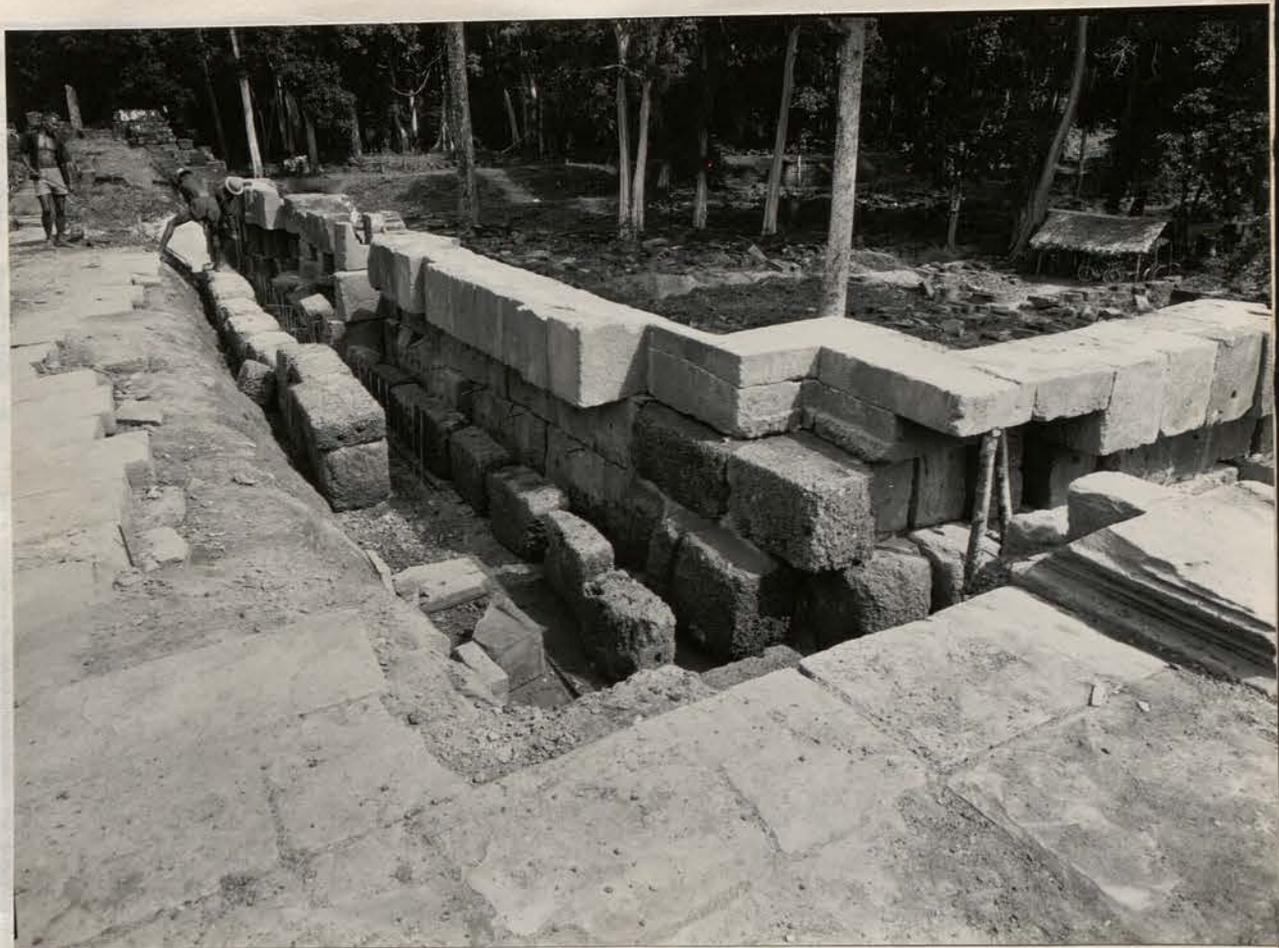
B.- Baphuon - 1er étage - Escalier axial Est et escalier latéral Sud reconstruits - 9 décembre 1963 (Ph. 13 x 18 n° 9964).

Sur le sommet des trois escaliers ainsi reconstruits nous avons ensuite disposé le réseau de nervures complétant leurs confortations et constituant en même temps les fondations de l'aile Est du gopura 3 Est, système que nous avons décrit en détail en 1962 pour le gopura 3 Sud (et nous renvoyons donc à ce rapport). Une longrine générale de raidissement en tête des murs-rideaux passe derrière les escaliers et vient s'accrocher sur les deux nervures majeures montant des plots (Ph.13x18 n°9927, 9929-Pl.3 A). Sous l'aile Est du gopura 3, un cadre de solives en B.A s'accroche dans cette nervure, et reçoit les armatures des limons et des murs-rideaux des flancs de l'escalier (Ph. 13x18 n°9928 - Pl.3 B). Ces dispositions étaient terminées sur l'escalier latéral Sud en fin d'année (Ph.13x18 n°9965). Nous commençons alors à régler sur l'angle Nord-Est de l'escalier axial le départ du soubassement de l'angle correspondant du gopura 3 (Ph.13x18 n°9952 -Pl.4 A). L'escalier axial et les deux escaliers flanquant ainsi que leurs ailes étaient ainsi totalement achevés et constituaient un des plus beaux éléments du Baphuon reconstruit (Ph.13x18 n°9964 - Pl. 4 B).

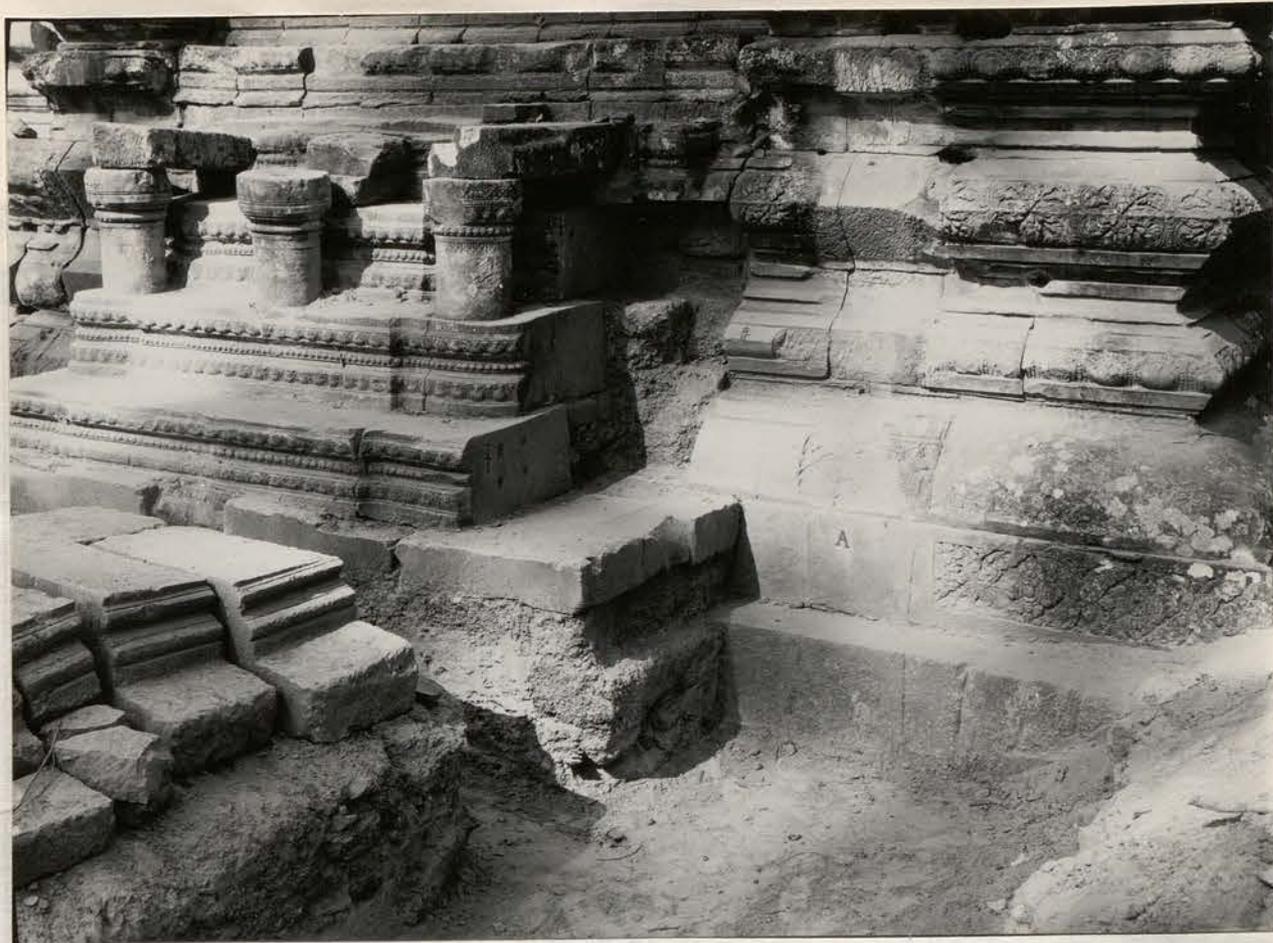
A.- Baphuon - 1er étage - Escalier axial Est. Les trois états successifs - 27 mars 1961 (Ph. 13x18 n° 9043).

reçu alors, mais alors seulement, leur décor sculpté. Il semble à ce moment que l'escalier primitivement conçu ait paru trop raide, ou pour quelque raison symbolique, inadéquat. On aménagea donc un nouvel escalier appuyé sur la chaussée 1, rattrapant, par 3 marches en accolades, la différence de pente, puis constitué par des marches 2 reposant sur les marches 1 primitives. Ces marches 2 furent décorées. Lorsque, à son tour, la chaussée haute 2, sur colonnettes, fut construite, son dallage vint se raccorder sur la 4^e marche de l'escalier 2, engravée à cet effet, des colonnettes intermédiaires posant sur la 2^e marche pour assurer le raccord. Finalement, les murs latéraux tardifs ayant constitué la chaussée 3 sont venus buter et ont été légèrement engravés sur les faces Est des échiffres basses. Les photos 13x18 n°9043 (Pl.5 A) et 9938 (Pl.6 A) illustreront cette histoire architecturale.

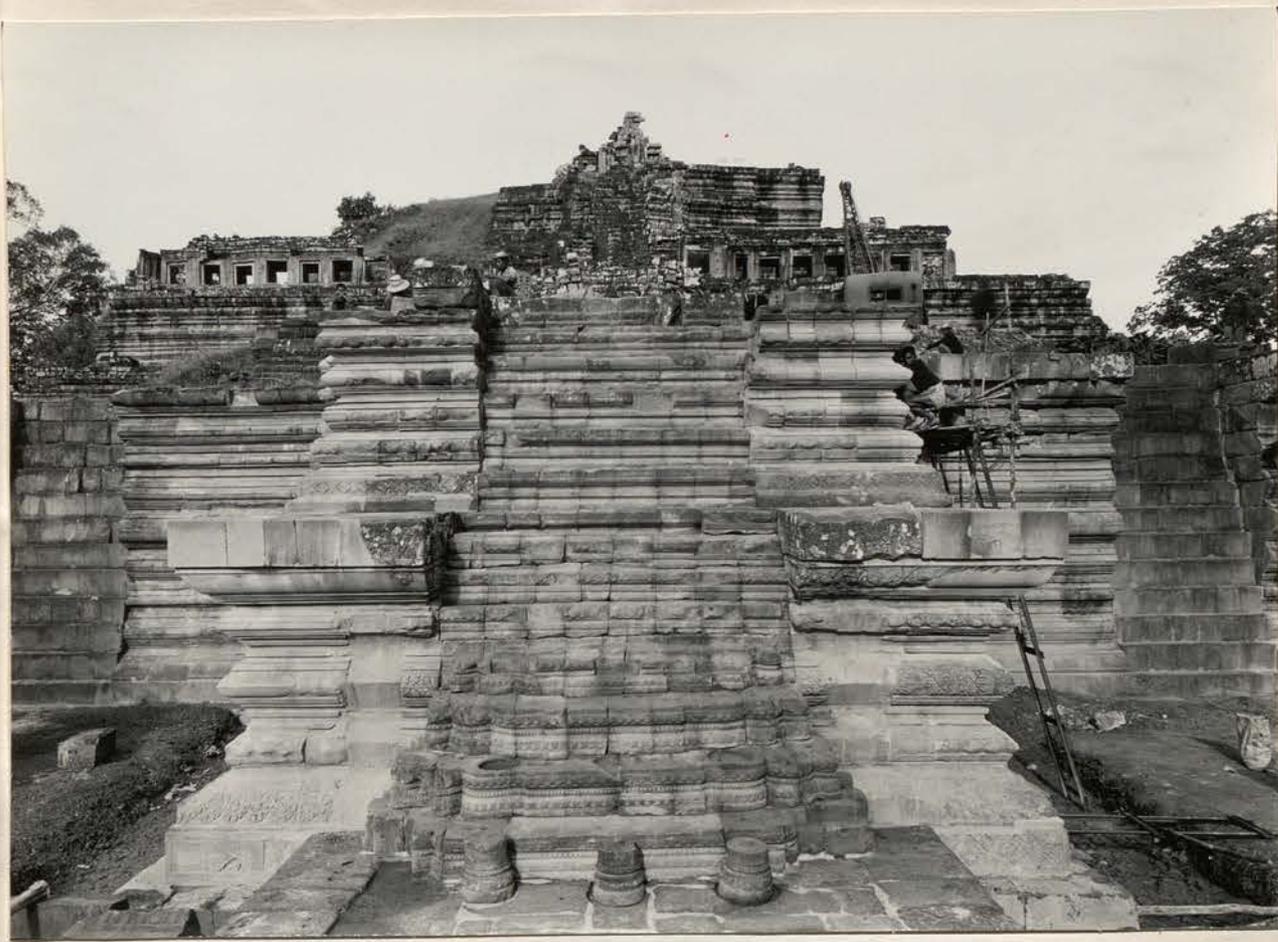
A.- Baphuon, 1er étage, escalier axial Est restitué.
28 septembre 1963 (Ph. 13 x 18 n° 9938).

L'escalier reconstruit dans son état primitif, nous avons nous même reposé, sur fondations convenables, l'extrémité ouest de la chaussée 1 (reconstruite, on le sait, en 1962), tout en réservant un joint de dilatation (invisible) entre ces deux systèmes (voir infra). Puis nous avons reposé les marches de l'état 2 de l'escalier sur son état 1 comme à l'origine, mais par l'intermédiaire d'un jeu de cales de béton façonnées à la demande. La photo 13x18 n°9935 (Pl.5 B) montre ce dispositif. La sécurité est totale. Mais il reste possible, en cas de besoin, de retrouver aisément l'aspect 1 de l'escalier. Ainsi l'escalier 2 a été remonté en totalité et restauré. Quand nous n'aurons plus besoin de faire passer nos engins dans ce secteur, il suffira de reposer les colonnettes et le dallage de la chaussée 2 pour parachever la reconstruction, comme le montre la ph. 9938 (Pl. 6 A).

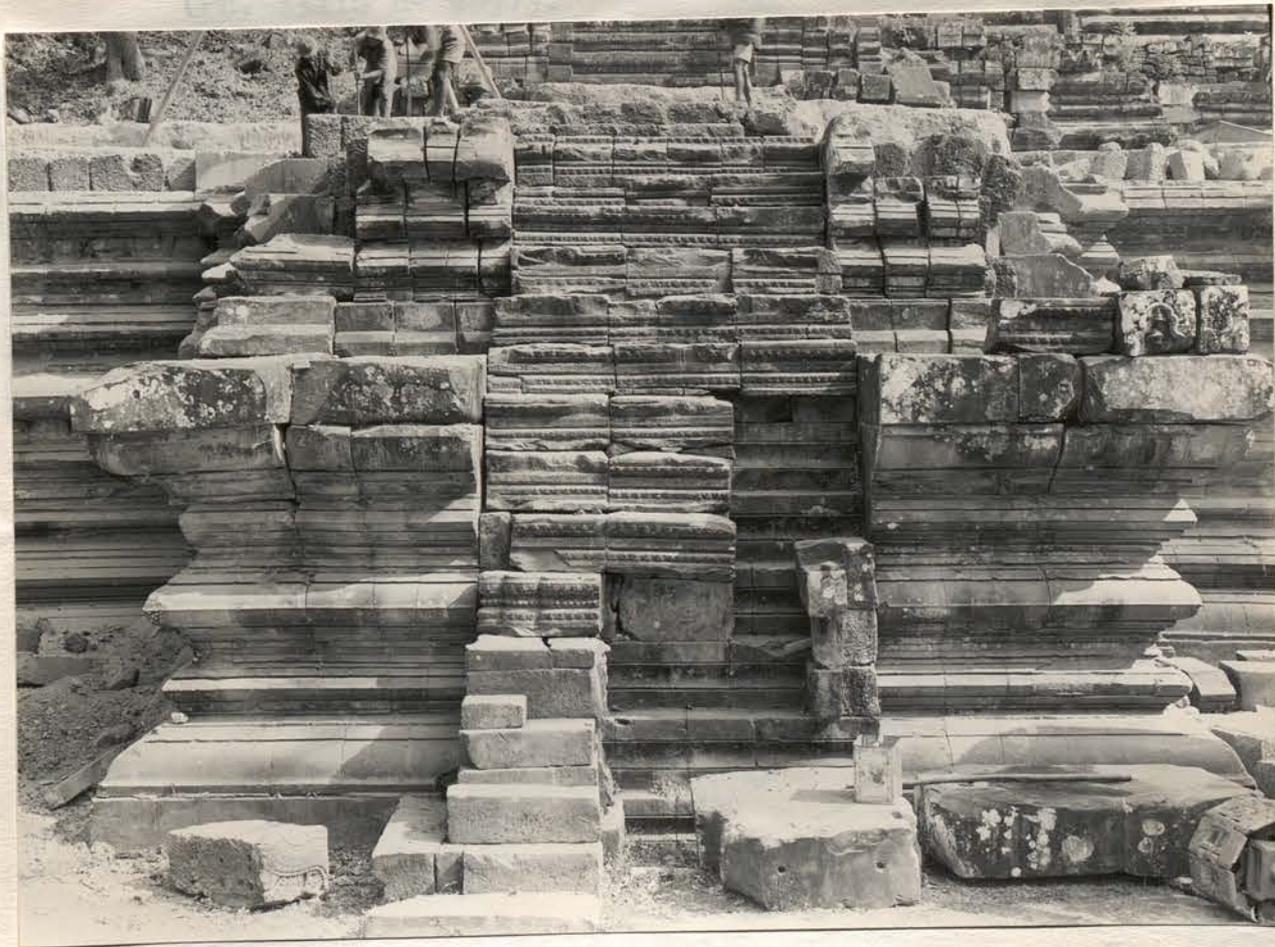
B.- Baphuon, 1er étage, escalier axial Sud avant dépose
30 mars 1962 (Ph. 13 x 18 n° 9509).

De même que l'escalier axial Est, l'escalier axial Sud du premier étage comprend deux états. La volée initiale des marches, non décorées quoique mises en volume; puis une seconde volée superposée mais qui partait d'un remblai postérieur et donc du niveau du tore médian de l'échiffre basse (Ph.13x18 n°9509 - Pl. 6 B).

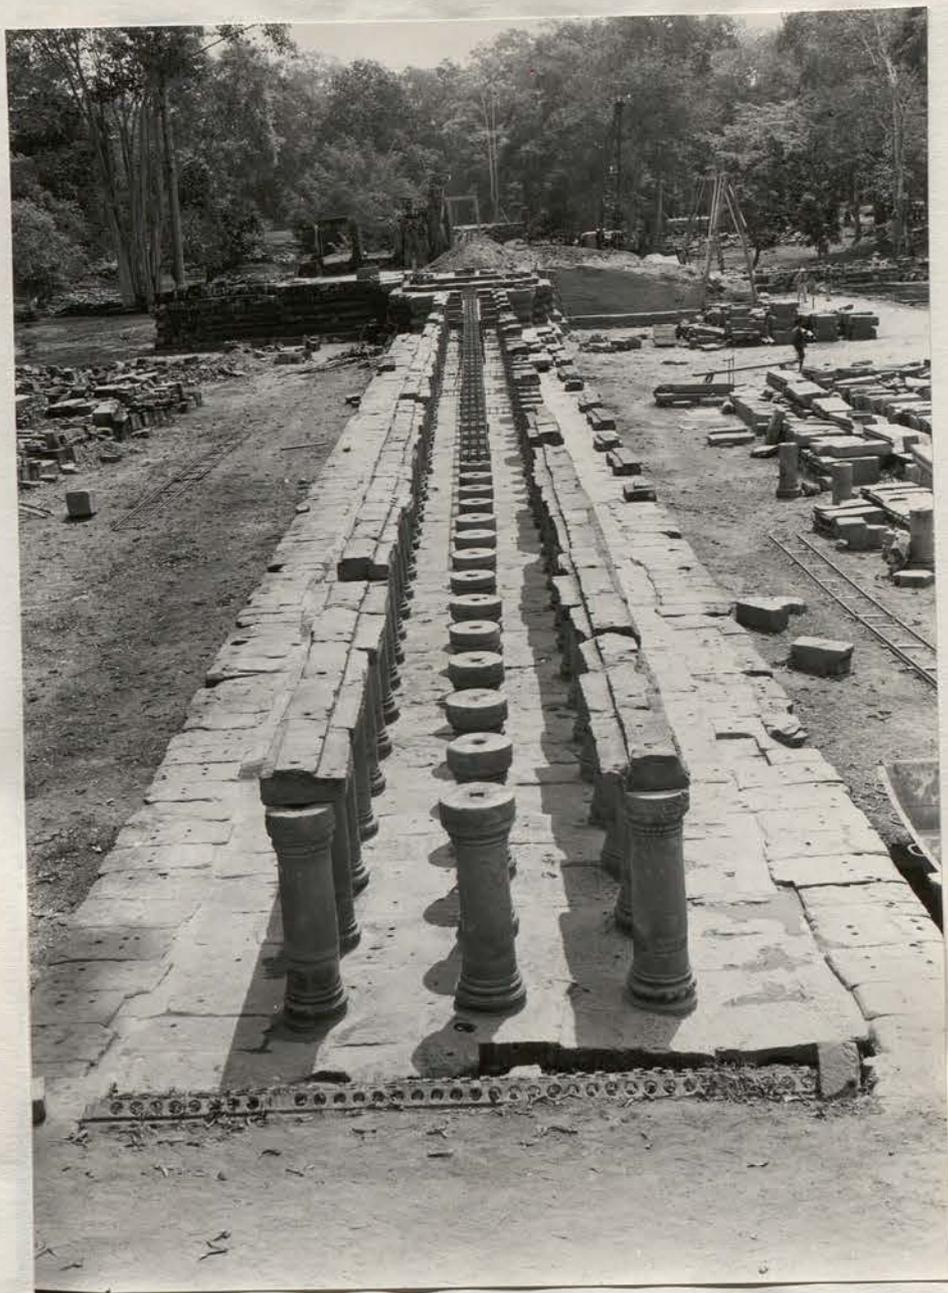
Baphuon - Chaussée Est, section Ouest - Colonnettes
et architraves extérieures remontées -
30 mars 1963 (Ph. 13x18 n° 9852).

Les colonnettes scellées, nous avons remplacé les architraves latérales. Les éléments manquant ont été remplacés par un volume brut en béton de grès reconstitué. Sur chaque chapiteau de colonnette, les têtes d'architraves été saisies par des crampons, dont le scellement englobe le tenon axial de la colonnette (Ph.13x18 n°9852, 9854-Pl.9)

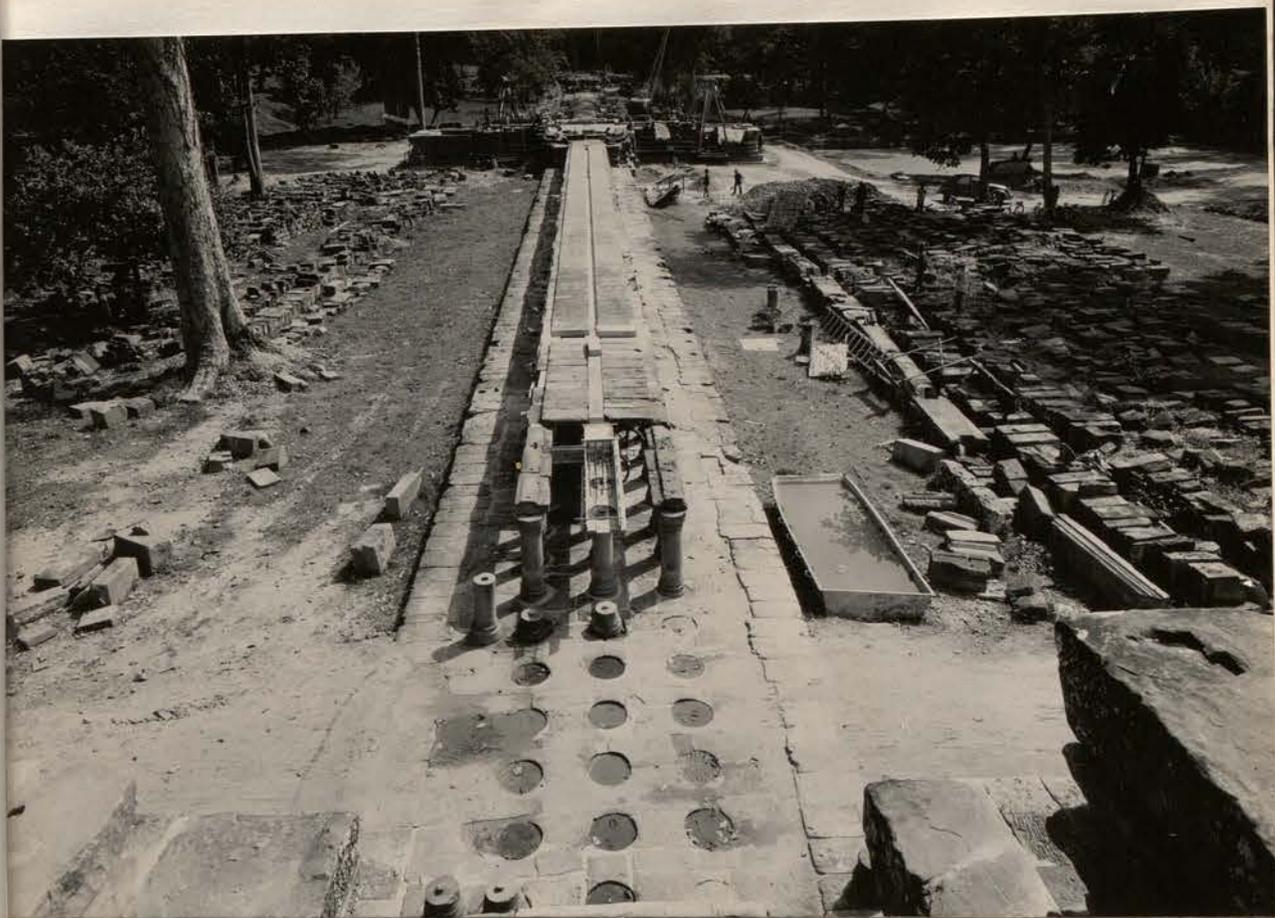
A. Baphuon. Chaussée Est, section Ouest. Dallage reposé
13 novembre 1963 (Ph.13x18 n° 9949)

L'architrave axiale d'origine, invisible sous le dallage, a été supprimée. Elle a été remplacée par une longrine convenable en B.A. qui assurera la rigidité de tout l'ensemble. Toutes les 5 rangées de colonnes, ou à un intervalle moindre si des manques dans les architraves extérieures l'impose, des poutres en B.A. transversales saisissent colonnettes et architraves latérales (Ph.13x18 n°9853 - Pl.10). Ce dispositif assuré et coulé (Ph.13x18 n°9912 et 13) on a reposé le dallage selon l'appareil original. Mais la plupart des dalles en grès avaient disparu. On les a remplacées par des dalles de béton, coulées à la demande sur un sac de jute huilé qui donne, au démoulage, une texture d'épiderme très proche du grès et, la patine aidant, ne se distingue pratiquement pas. Au surcroît, comme à l'origine, ce dallage est seulement posé et pourrait être, si du grès devenait disponible, aisément remplacé. Le travail était achevé à la fin de l'année et restituait la vue de ce superbe ensemble (Ph.13x18 n°9949 - Pl.11 A).

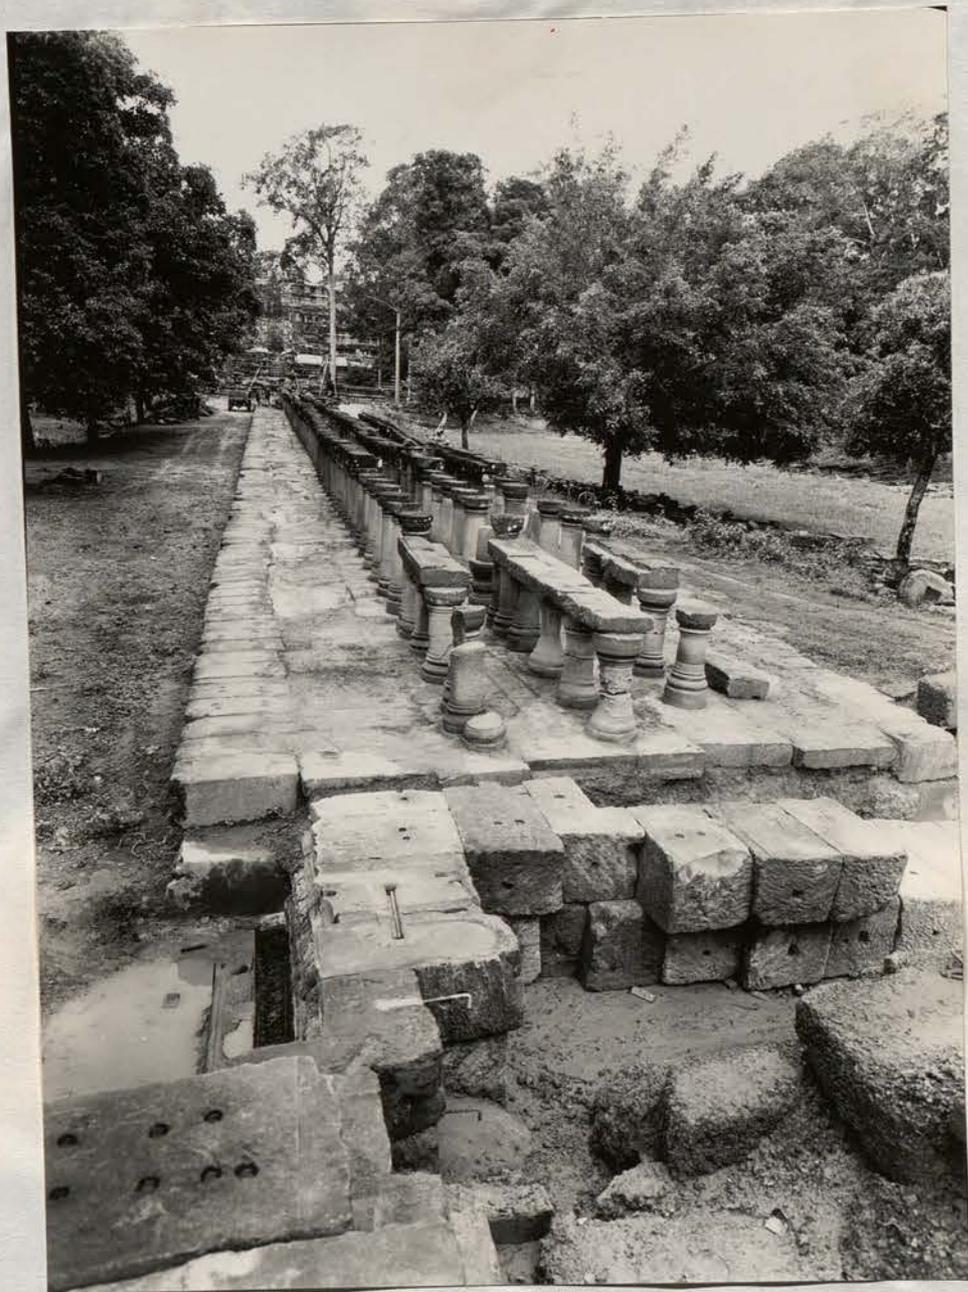
Baphuon. Chaussée Est, section Est. Colonnnettes dégagées
après dépose de l'Etat 3.
9 août 1963 (Ph.13x18 n° 9916)

Après relevé et photographié nous avons déposé les murs latéraux de l'état 3 (Ph.13x18 n°9884) puis les terres, dégagant les colonnettes (Ph.13x18 n°9915 et 16 - Pl.12). Après levé, celles-ci ont été à leur tour déposées, puis le dallage et les bahuts de l'état 1 (Ph.13x18 n°9936, 37 - Pl.13 A). Les fondations ont été coulées, puis on a commencé de remonter les bahuts, ayant grand soin de les régler rigoureusement en reposant transversalement des sections du dallage garantissant le repérage (Ph.13x18 n°9948, 9967 - Pl.13 B).

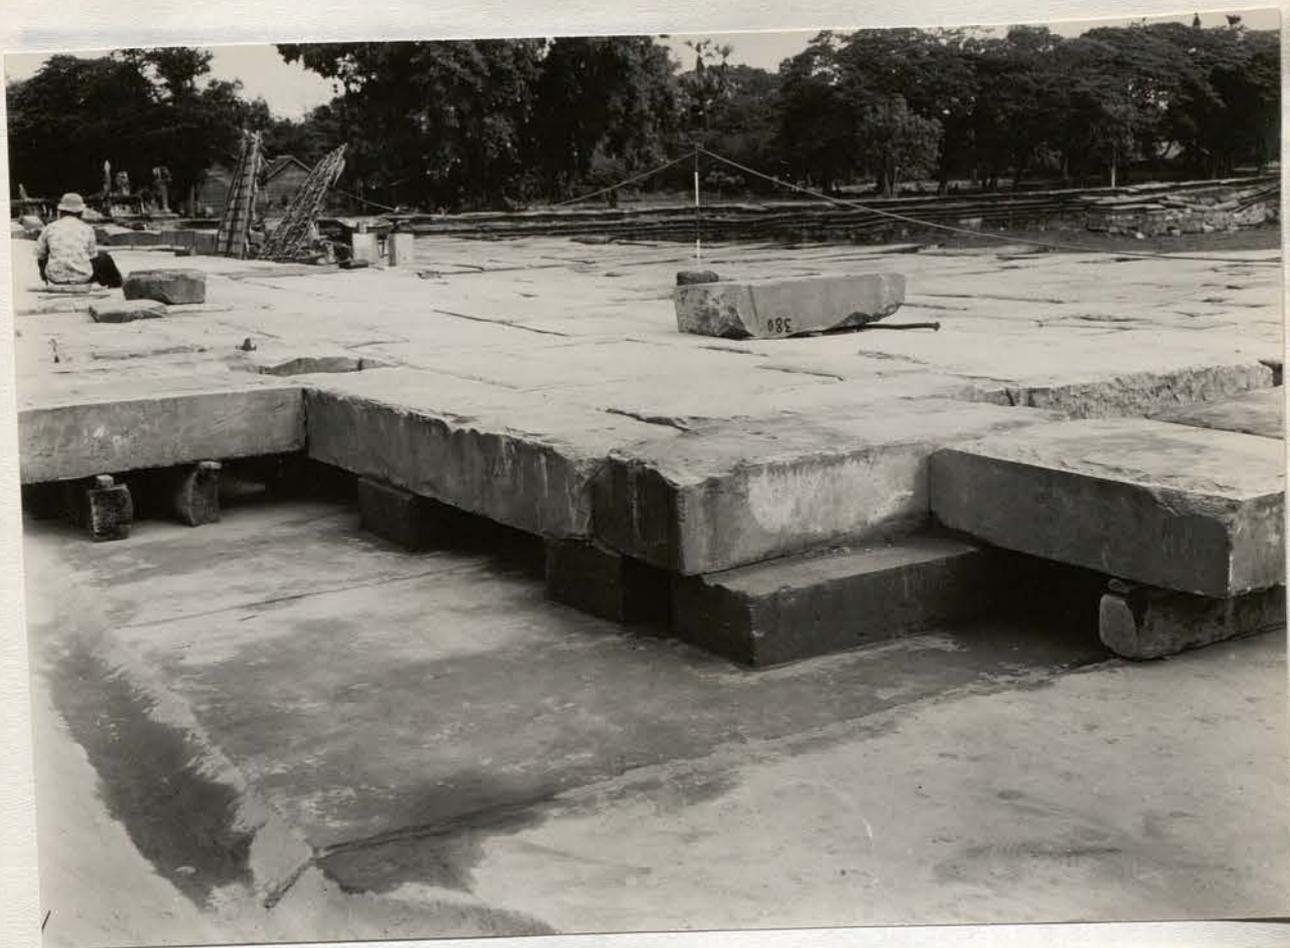
Par ailleurs, les recherches en cours de notre laboratoire des maladies de la pierre montraient que ce grès, riche en cristaux de muscovite, tendait à gonfler et à desquamer du fait de l'humidité, et que cette altération se développait par contact de l'humidité qui l'engendrait. Sceller ces parties altérées sous du ciment, qui ne pouvait être étranche, revenait à précipiter le processus. Tout montrait, au contraire, qu'il valait mieux exciser les parties malades et dresser la pierre de façon à obtenir une surface lisse facilitant le ruissellement. Or notre remontage

A. Chaussée Ouest; section Ouest; moitié Sud : repose du dallage de grès, par l'intermédiaire de plots, sur la chappe de scellement du remblai - 13 juin 1963 (Ph. 13 x 18 n° 9877)

En conséquence, lorsque cela était nécessaire, c'est-à-dire pour les dalles malades, nous les avons remontées au-dessus de leur niveau d'origine, en jouant à la demande des plots disposés. Puis nous avons ravalé et dressé la surface au ciseau. Ainsi, au prix sans doute d'un très gros travail, avons-nous pu obtenir un dallage superbe, correspondant exactement à l'appareil primitif, assaini et mis dans les meilleures conditions possibles pour résister à l'érosion.

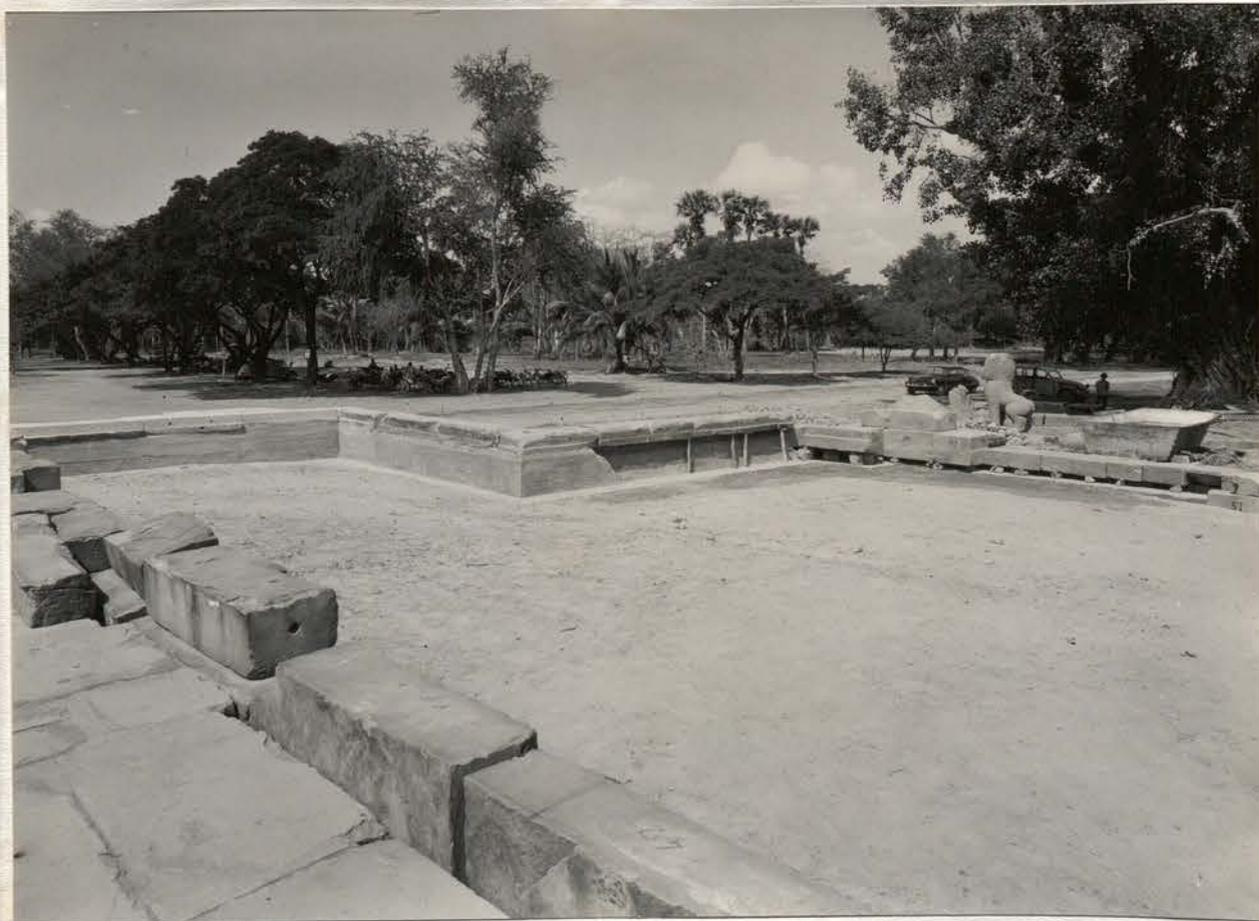
L'embase du perron refaite, restaient à reposer nâga-balustrades et lions d'échiffres. Il faut dire que là les travaux de 1950 avaient atteint un certain sommet dans l'horrible et l'illogique. Les photos de la pl. 23 se suffisent à elles-mêmes. On admirera en particulier l'étonnant lion à arrière-train portique en béton...

A. Chaussée Ouest; perron d'accès Ouest; angle Nord-Ouest;
restauration 1950 du nâga-balustrade; 1er Octobre 1963
(Ph. 13 x 18 n° 9946)

Bien entendu, nous avons éliminé ces étonnantes adjonctions. Les lions ont été remontés en volume. Le nâga-balustrade selon les principes déjà exposés en 1961 et 1962. Mais avec deux améliorations. Les dés moulés ont été stylisés en volumes lisses et francs, à mon sens plus nets. Les manques des nâga-ont été, rendus par des blocs de grès traités en volume. L'assise seule, quand cela s'imposait, a été moulée de façon à créer l'appui, nécessaire à l'oeil, d'une horizontale. On notera, au surplus, que les blocs bruts remis au droit des dés correspondent mieux à la bague orfèvrerie qui était sculpté là. La planche 24 montrera le résultat, solution peut-être plus austère, mais que je crois préférable aux reprises en grès reconstituées, molles, fragiles, et ne se patinant pas au même rythme que le grès.

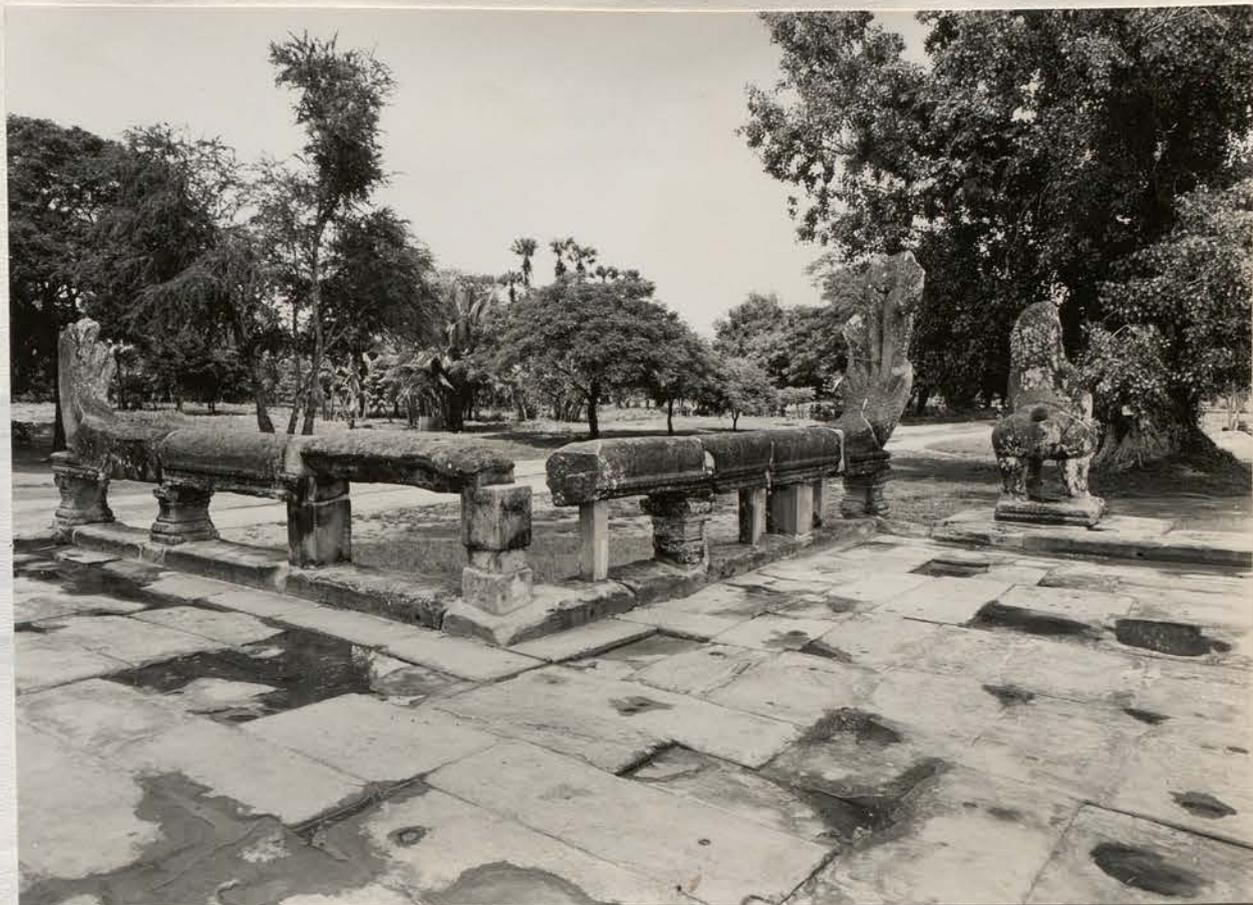
B. Angle Nord Est; restauration 1950 du nâga-balustrade
et du lion d'échiffre; 1er Octobre 1963 (Ph.13x18 n°9943)

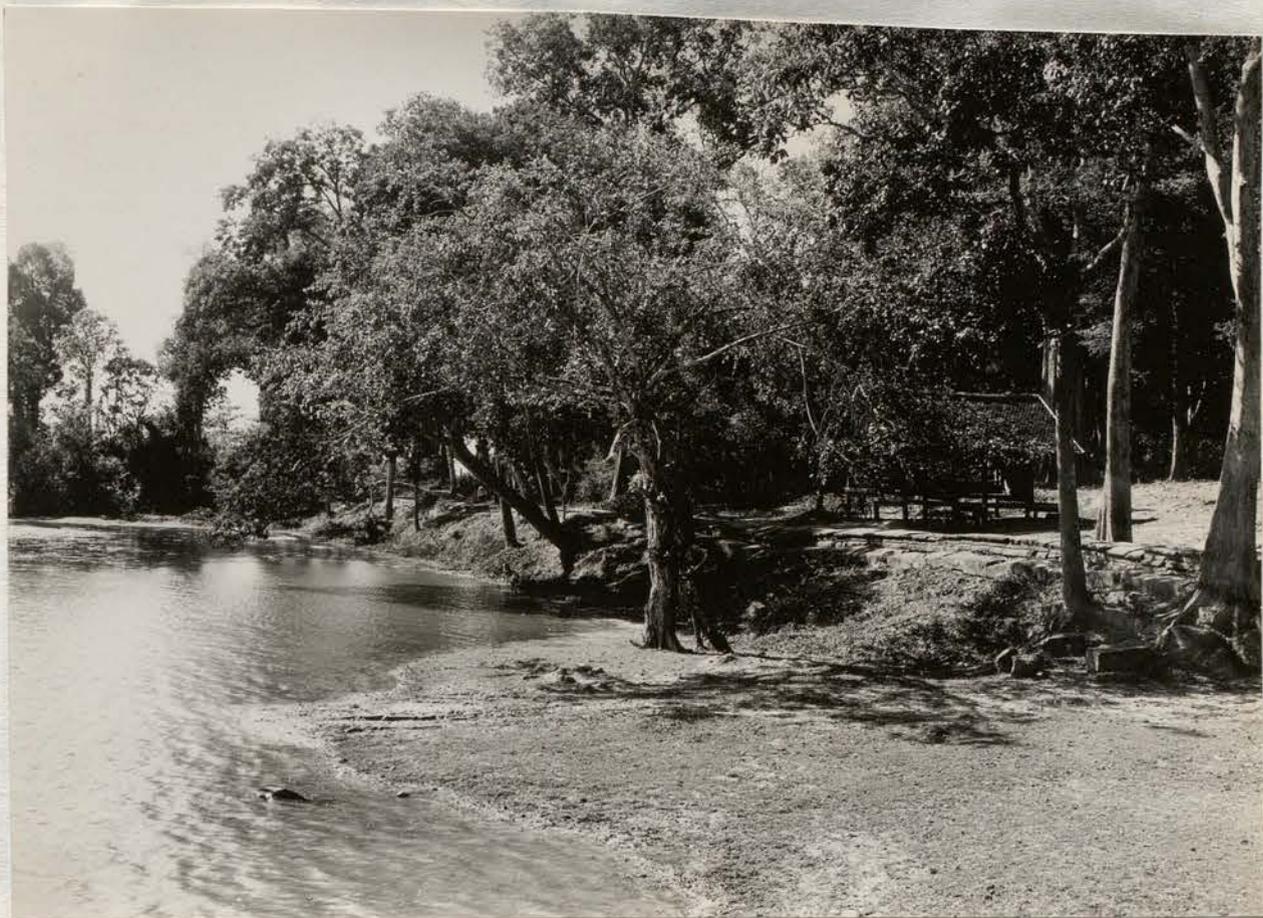
A. SRAS SRANG; berge Ouest; moitié Sud; état des gradins
avant travaux; 4 janvier 1963 (Ph. 13 x 18 n° 9729)

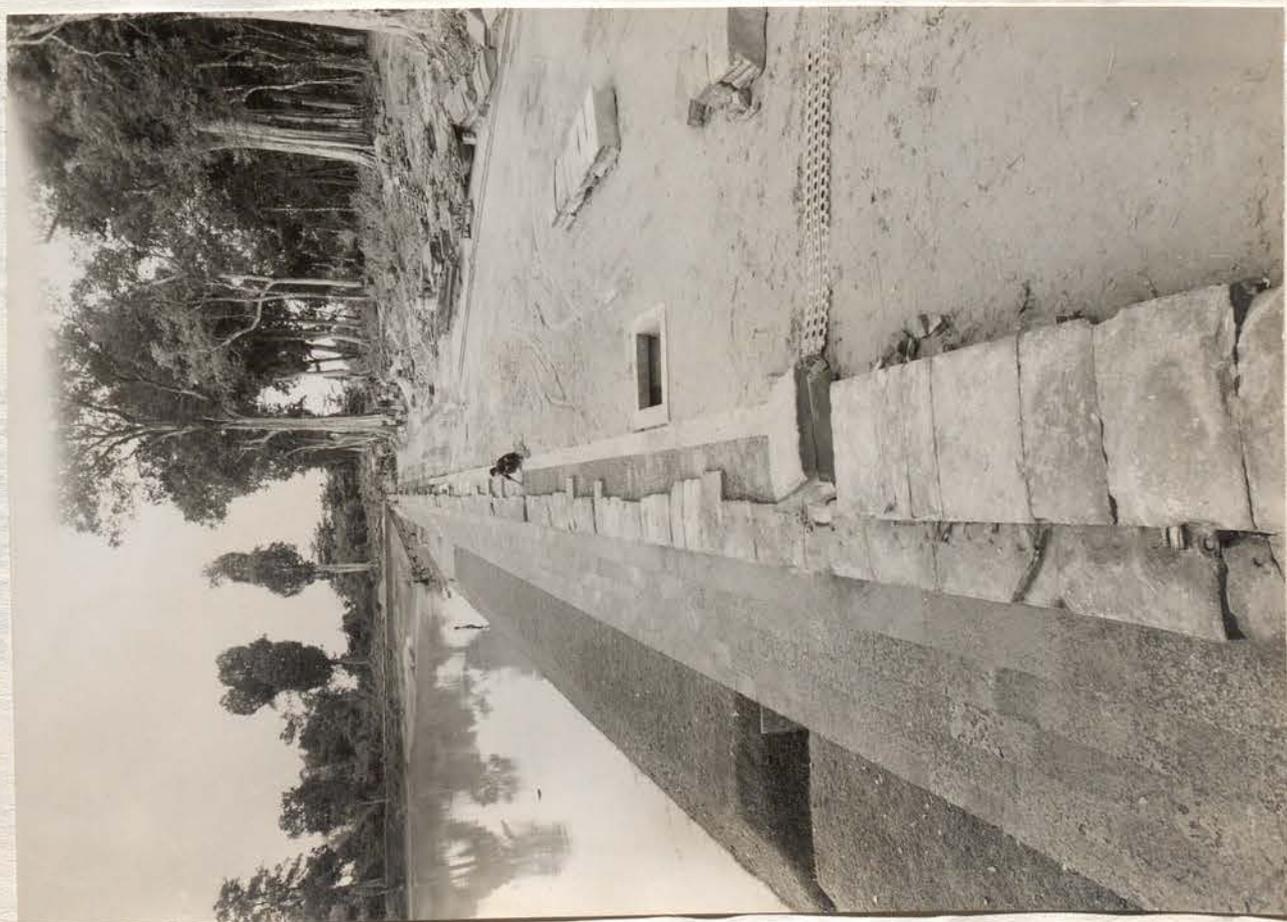
B.- Aménagement du
drain sec; I2
décembre 1963
(Photo I3 x I8
n° 9968).

Ce travail achevé, nous avons dégagé, nivelé et aménagé entre la margelle (de Jayavarman VII) et la digue occidentale du Sras Srang 1, une plate-forme de quelques 5m de large, mais sans toucher à la digue qui, comme au Nord, devra être fouillée. Puis, au droit du rebord intérieur de la margelle, et afin de protéger les gradins des infiltrations et des glissements par affouillement, on a créé un drain sec avec puisards et buses de renvoi, sous le gradin le plus bas, vers le Sras (ph. 13 x 18 n° 8822, 9956 à 58, 9968; Pl. 28).
