- ECOLE FRANÇAISE D'EXTRÊME-ORIENT -

Conservation du Groupe d'Angkor.

RAPPORT SUR LES TRAVAUX EXECUTES DANS LE GROUPE D'ANGKOR PENDANT LE MOIS DE JUIN 1942.

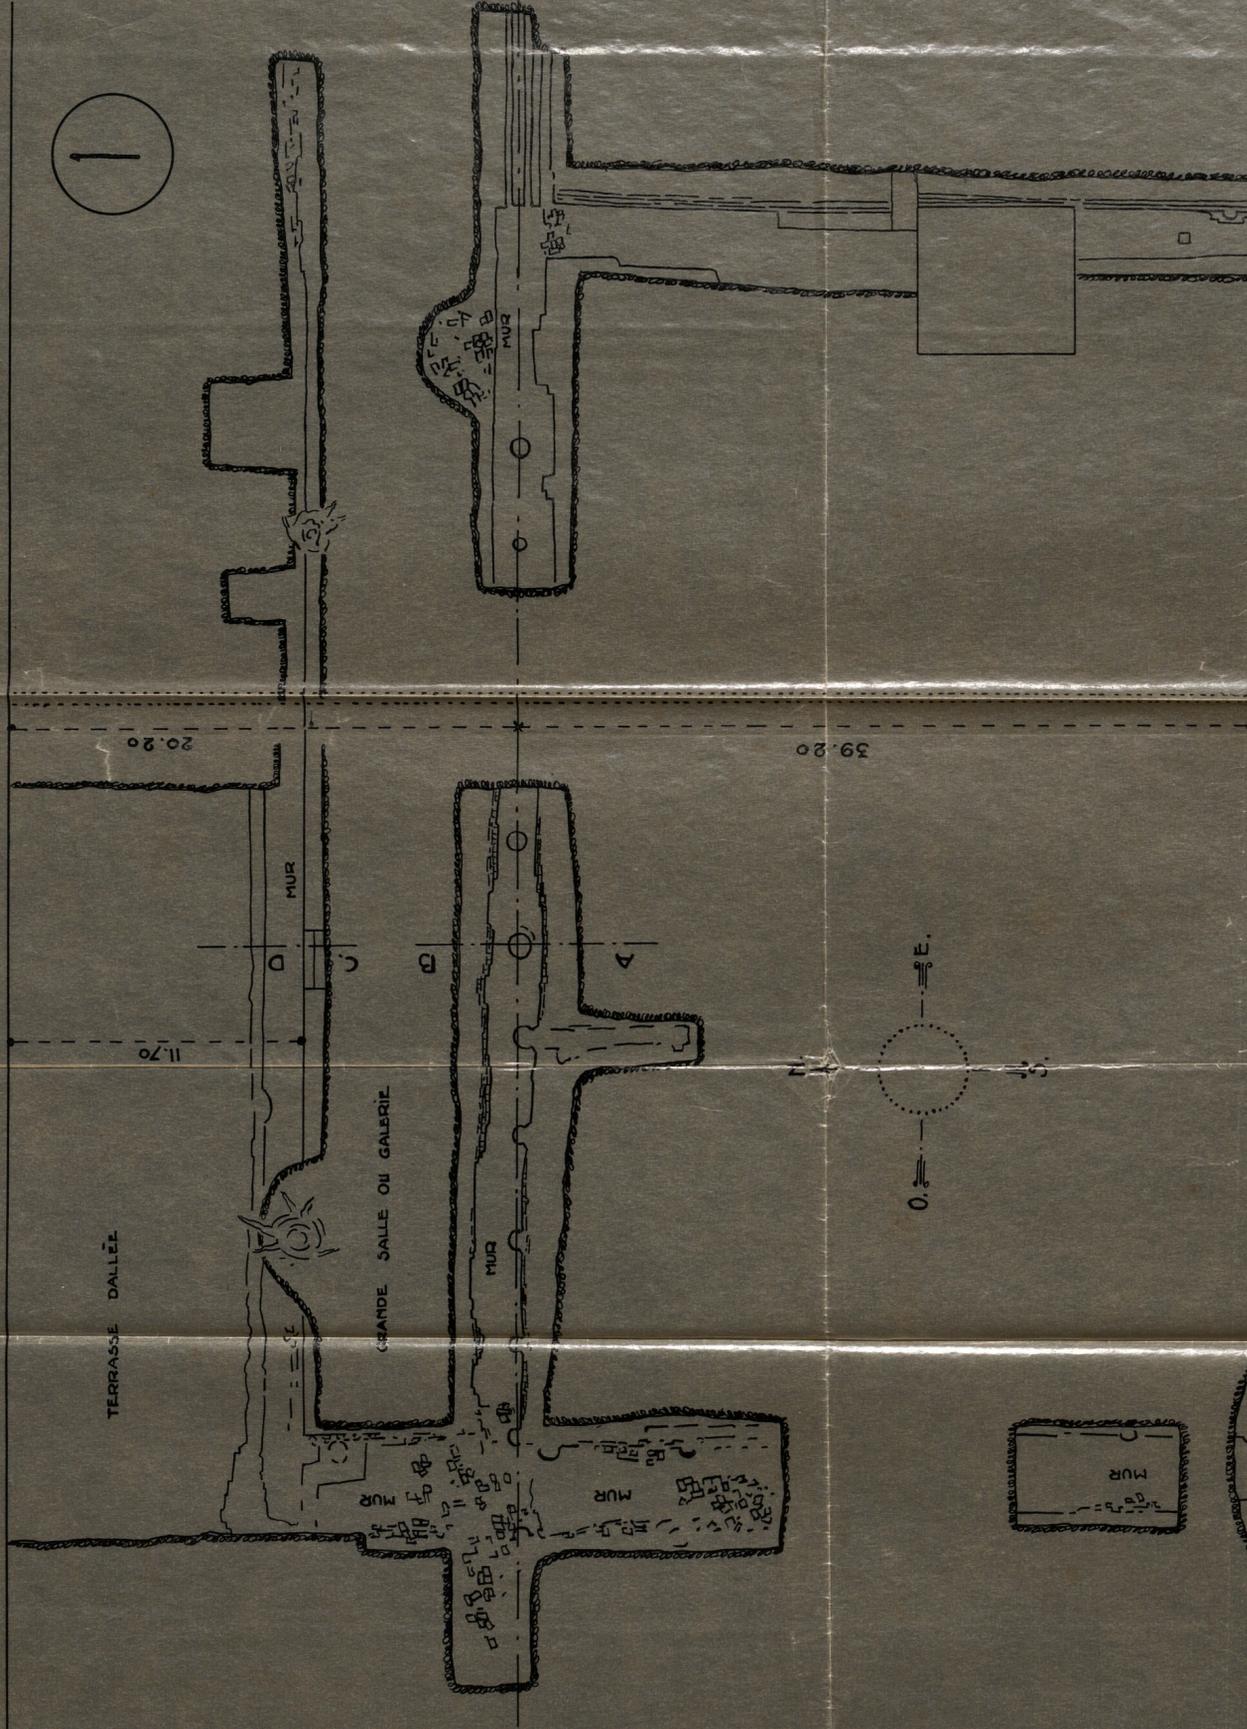
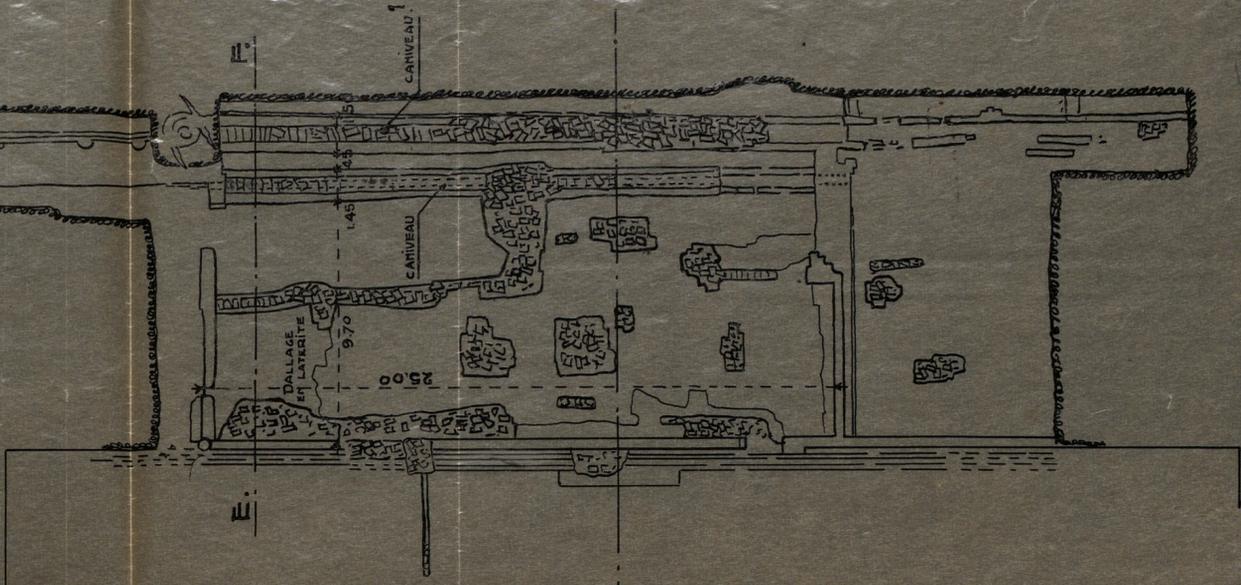
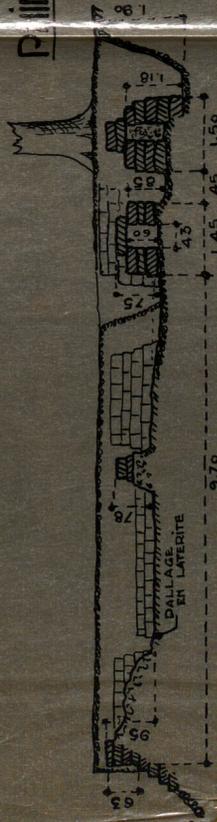
PALAIS ROYAL
ÉTAT DES FOUILLES
FIN JUIN 1942.

Crequis N° I - PALAIS-ROYAL - La fouille devant la face E. du Phimanakas est terminée; et nous l'avons poussée vers le N. jusqu'au droit de l'ancienne fouille Marchal de la face N. Le dispositif de murs et de vestiges éboulés mis au jour reste d'une confusion extrême.

Nous avons cependant fini par rencontrer, à 35 mètres N. du mur N.O. situé au S. de l'axe du Phimanakas, un autre mur transversal de même orientation: tous deux pouvaient enclore une vaste salle rectangulaire, mais dont l'axe se serait trouvé décalé de 5m00 environ vers le N. par rapport à celui du Phimanakas. Il n'y a plus rien au-delà vers le N., et les débris de tuiles ne se rencontrent plus dans les déblais. - Une cavité circulaire pour poteau ou mât existe à l'angle N.O., en plein mur.

Nous avons fait d'autre part une constatation intéressante: des deux bases de murs N.S. situées à l'E., la moins éloignée du Phimanakas était un caniveau. Profond de 0m60, large de 0m40, il avait son fond en latérite à environ 1m40 du sol actuel; traversant les deux éléments de murs transversaux qui le terminaient, il avait sa pente descendante du N. au S. - L'autre mur parallèle plus à l'E. était également creux, mais sans fond dalle, et le vide en est comblé de sable pur.
