ECOLE FRANCAISE D'EXTREME-ORIENT

Conservation du Groupe d'Angkor

RAPPORT SUR LES TRAVAUX EXECUTES DANS LE GROUPE D'ANGKOR  
PENDANT LE MOIS DE SEPTEMBRE 1952.

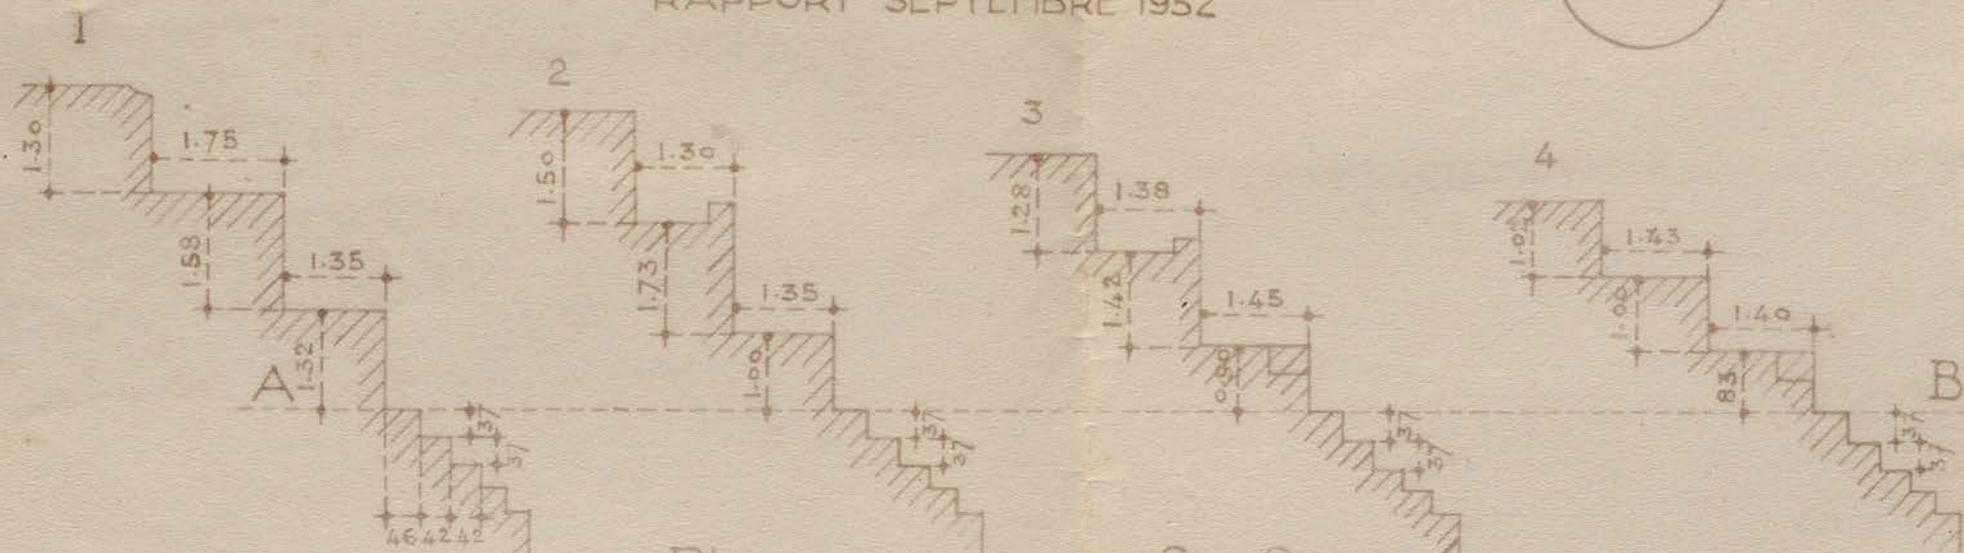
144

BASSIN NORD. - Une autre partie de l'équipe reprend le rebord supérieur des gradins Sud du Bassin du Roi au Nord du Phiméanakas à un endroit où le parement sculpté risquait de se renverser, qu'on peut situer à une trentaine de mètres de l'angle Ouest du dit Bassin (plan du croquis n°I44). Ce parement composé d'assises ayant de 0m35 à 0m40 d'épaisseur est plaqué contre l'infrastructure en latérite sans aucune liaison entre ces deux maçonneries (photo 7078). Le tassement des terres ayant peu à peu repoussé ces assises, d'où l'inclinaison qu'elles avaient prises, on a déposé seulement le parement sculpté en grès sans toucher à l'infrastructure en latérite qui a été simplement taillée à la demande.

Ce bassin du roi présente sur ses bords des aspects divers. Rien que le côté Sud, celui où l'on travaille, constitué par 3 gradins au dessus des marches descendant sous l'eau, a des hauteurs différentes: je les ai relevées sur le croquis I44 en haut. Au dessus du niveau actuel de l'eau du bassin j'ai mesuré les hauteurs suivantes la plus haute (n° I sur le croquis) directement au Nord de l'angle Est de la base Nord du Phiméanakas est de 4m20; ces hauteurs diminuent en allant vers l'Ouest où la dernière, la plus basse, (n°4 sur le croquis) n'est plus que de 2m85. On peut se rendre compte des différences très sensibles de niveaux du terrain au Nord du Palais Royal et en particulier aux abords du Phiméanakas. Je rappelle pour mémoire que le bord Nord du bassin du Roi n'a qu'une simple margelle sans aucun parement sculpté. Le terrain à cet endroit doit être au niveau le plus ancien.

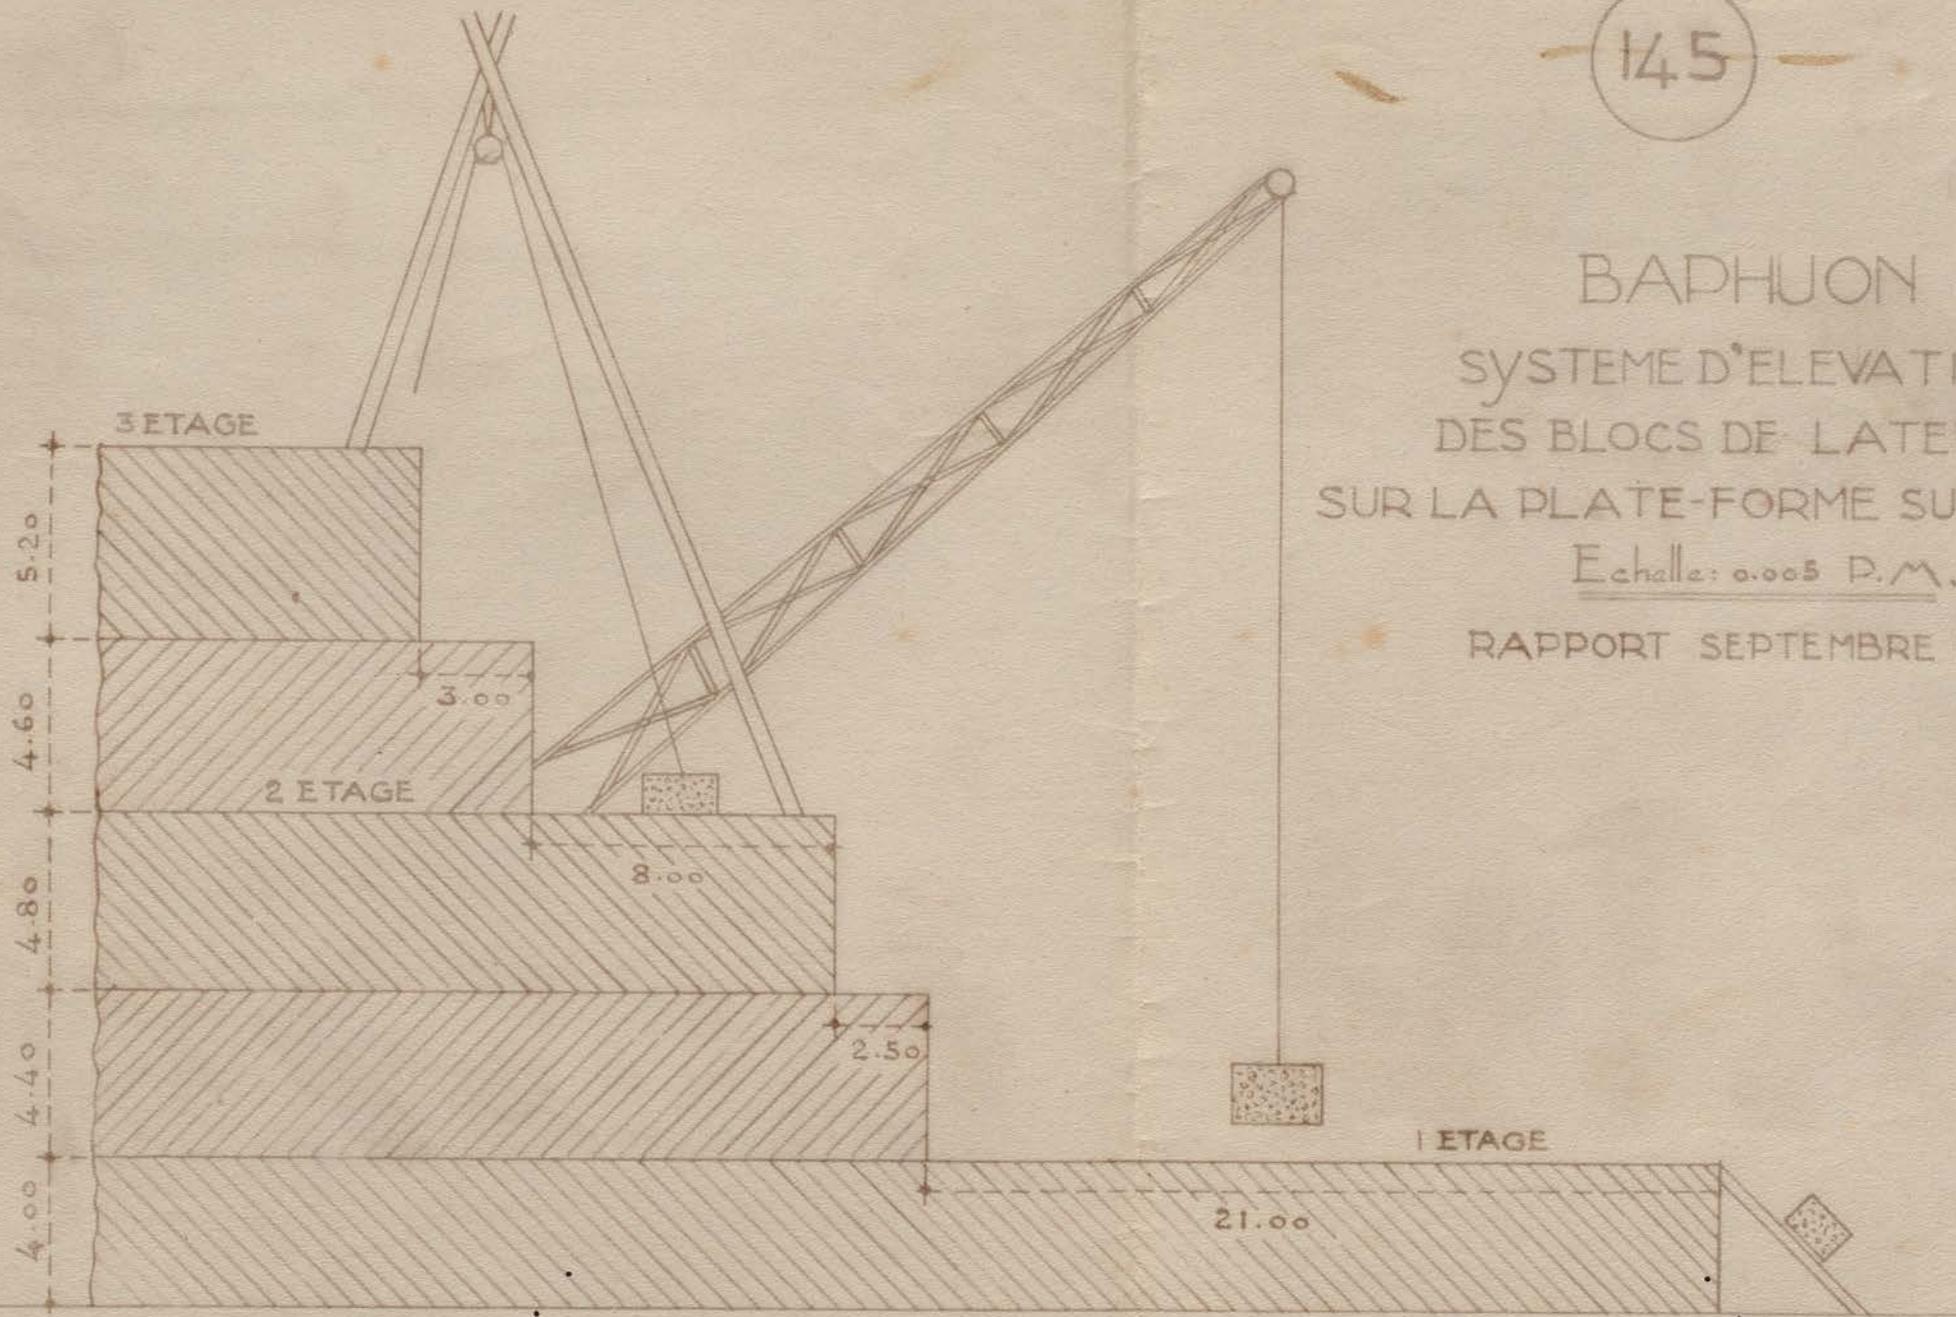
145

La reprise du dallage du côté Ouest est arrivée à la base des vestiges du mur Nord du passage central du gopura I Ouest (photo 7080). Pour ce travail on a besoin de blocs de latérite supplémentaires en vue de relever le niveau du sous sol. Ces blocs on les trouve dans le fossé au Sud du Palais Royal, entre les deux murs d'enceinte dont l'un est à demi écroulé: mais le transport jusqu'à la base du Baphuon est long et pénible et plus pénible encore le montage des dits blocs sur la plateforme supérieure soit à 23 mètres de hauteur. Le Chef de chantier Suon a installé la grue sur le deuxième étage: on hisse les pierres du Rez de chaussée sur un plan incliné jusque sur le 1er étage et de là la grue les prend pour les monter au 2è étage d'où un palan placé au 3è étage les amène à pied d'oeuvre.

J'ai représenté cette opération sur le schéma n°145, et la photo 7081, prise de la terrasse supérieure, montre ce travail en cours. Le niveau du 1er étage est donné par les 2 coulis à droite et celui du 2è étage par la voûte de la galerie et le bras de la grue.
