ECOLE FRANCAISE D'EXTREME-ORIENT  
Conservation du Groupe d'Angkor

RAPPORT SUR LES TRAVAUX EXECUTES DANS LE GROUPE D'ANGKOR  
PENDANT LE MOIS DE FEVRIER 1951.

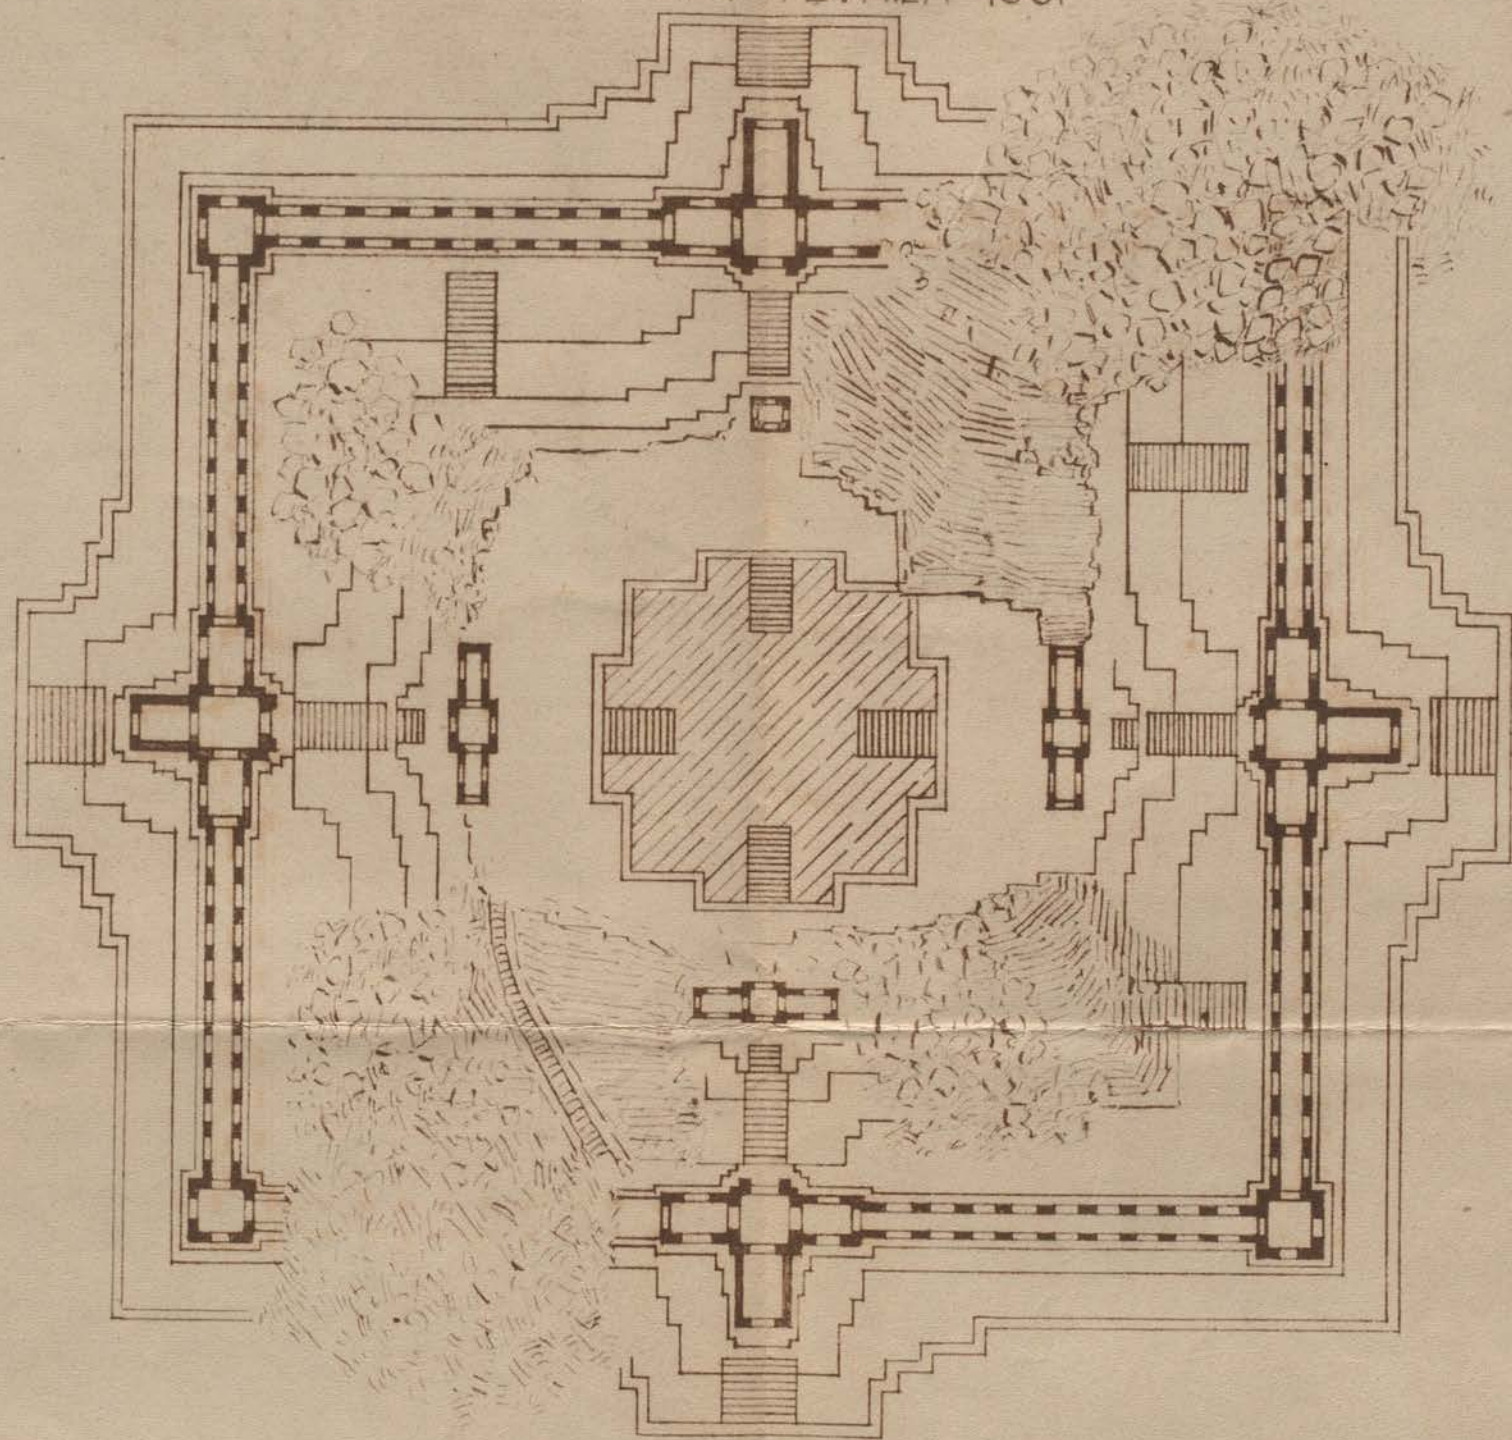
Le plan 93 montre le peu qui subsiste du dallage supérieur à la base du soubassement du sanctuaire central: et encore ce dallage, réduit à fort peu de chose à l'angle Nord-Est où s'est produit l'é-croulement, est-il fortement incliné sur toute la partie Ouest qui exigerait également une reprise et consolidation du sous sol.

BAPHUON  
PLAN ACTUEL DES  
2<sup>me</sup> ET 3 ETAGES  
Echelle 0.002 P.M.

Il reste à reprendre la base du soubassement du dernier étage dont on n'a consolidé que la partie haute, au Sud de l'Escalier Est: ce travail n'étant pas urgent on a préféré commencer par consolider le deuxième étage au Nord du gopura 2<sup>st</sup>.

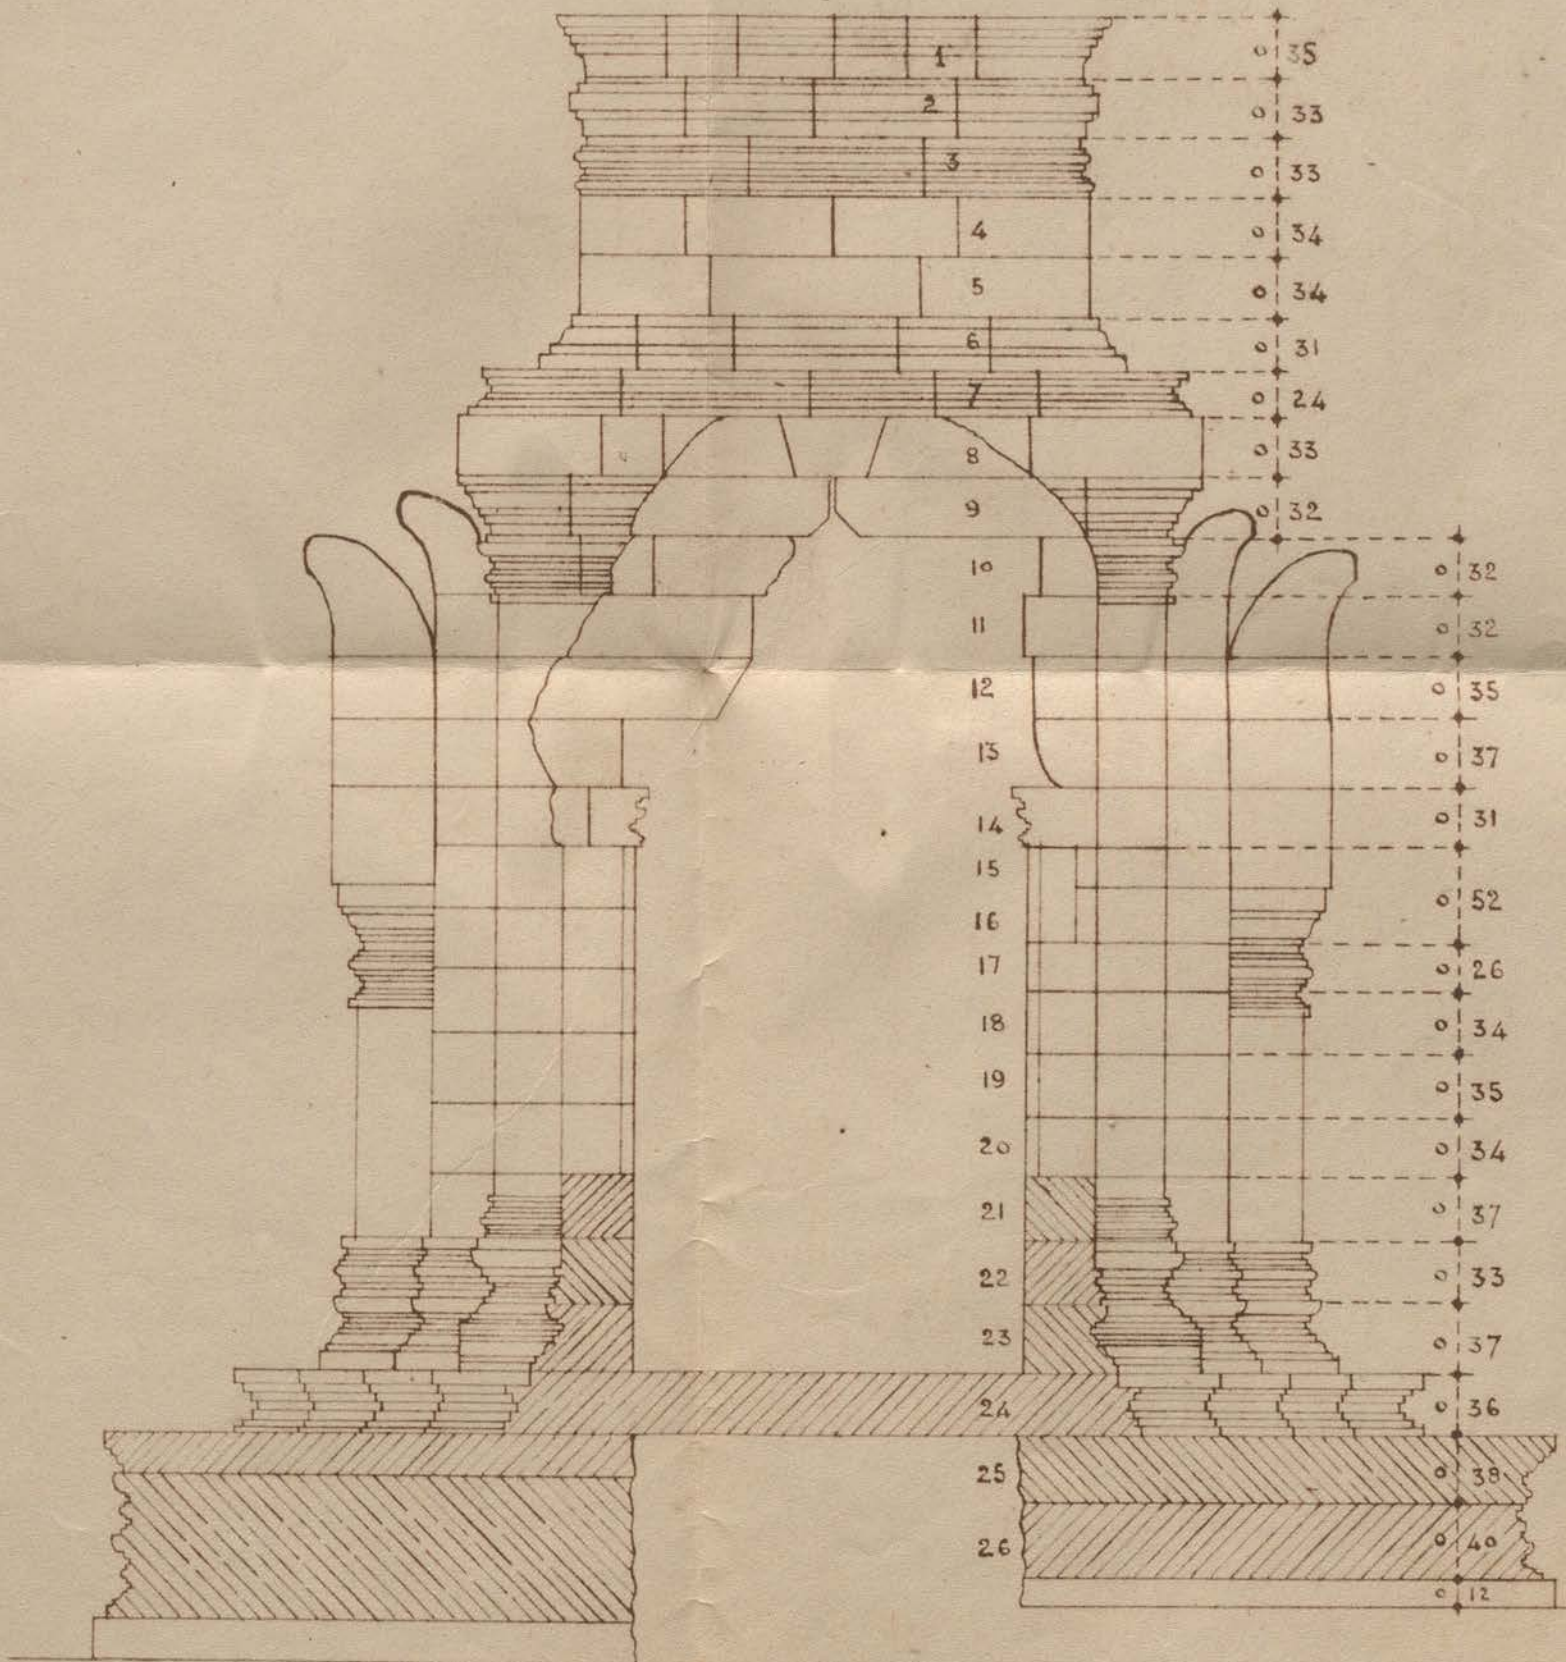
Le relevé de la façade Sud (Dessin 90) pris au début des travaux correspond en réalité à une véritable coupe sur l'aile Sud dont il ne reste pour ainsi dire plus de pierre de façades. (Voir photos 6719 à 6721 du Rapport de Janvier).

Une fois les pierres des murs déposées et rangées sur le sol il n'est plus resté à enlever que le socle n°24 et les pierres 25 et 26 du soubassement (Dessin 90 et photos 6729 et 6730). Mais un relevé pris avec le niveau m'a montré que le point le plus haut, celui donc dont l'affaissement est le moins sensible est à l'angle Sud de l'entrée Est: les parties les plus basses sont à la façade Nord. C'est donc sur l'angle Sud-Est de l'entrée centrale que j'ai décidé de me baser pour reprendre le ~~base~~ soubassement. Mais ici il se présente un cas nouveau qui n'était pas intervenu dans l'anastylose de Thommanon; c'est que le sol extérieur devant la façade Ouest est plus bas de Om23 que devant la façade Est.

CHAU SAY TEVADA  
FAÇADE SUD ACTUELLE  
AVANT TRAVAUX

D'ailleurs on s'en rend compte de façon très nette sur la photo 6730. Il faudra donc, lors de la reconstruction, araser de niveau le dessus du soubassement, et non la base, pour ensuite remonter la maçonnerie des façades sur ce niveau.

J'ai donc décidé de scinder en deux la dépose des blocs 25 et 26 du soubassement, en commençant d'abord par la partie Est, et ensuite m'occuper de la partie Ouest. Ces deux parties sont nettement délimitées par le mur d'enceinte qui les sépare.
