ECOLE FRANÇAISE
D'EXTRÊME-ORIENT

CONSERVATION D'ANGKOR

TRAVAUX DES ANNEES
1972 - 1973

Bernard Philippe GROSlier

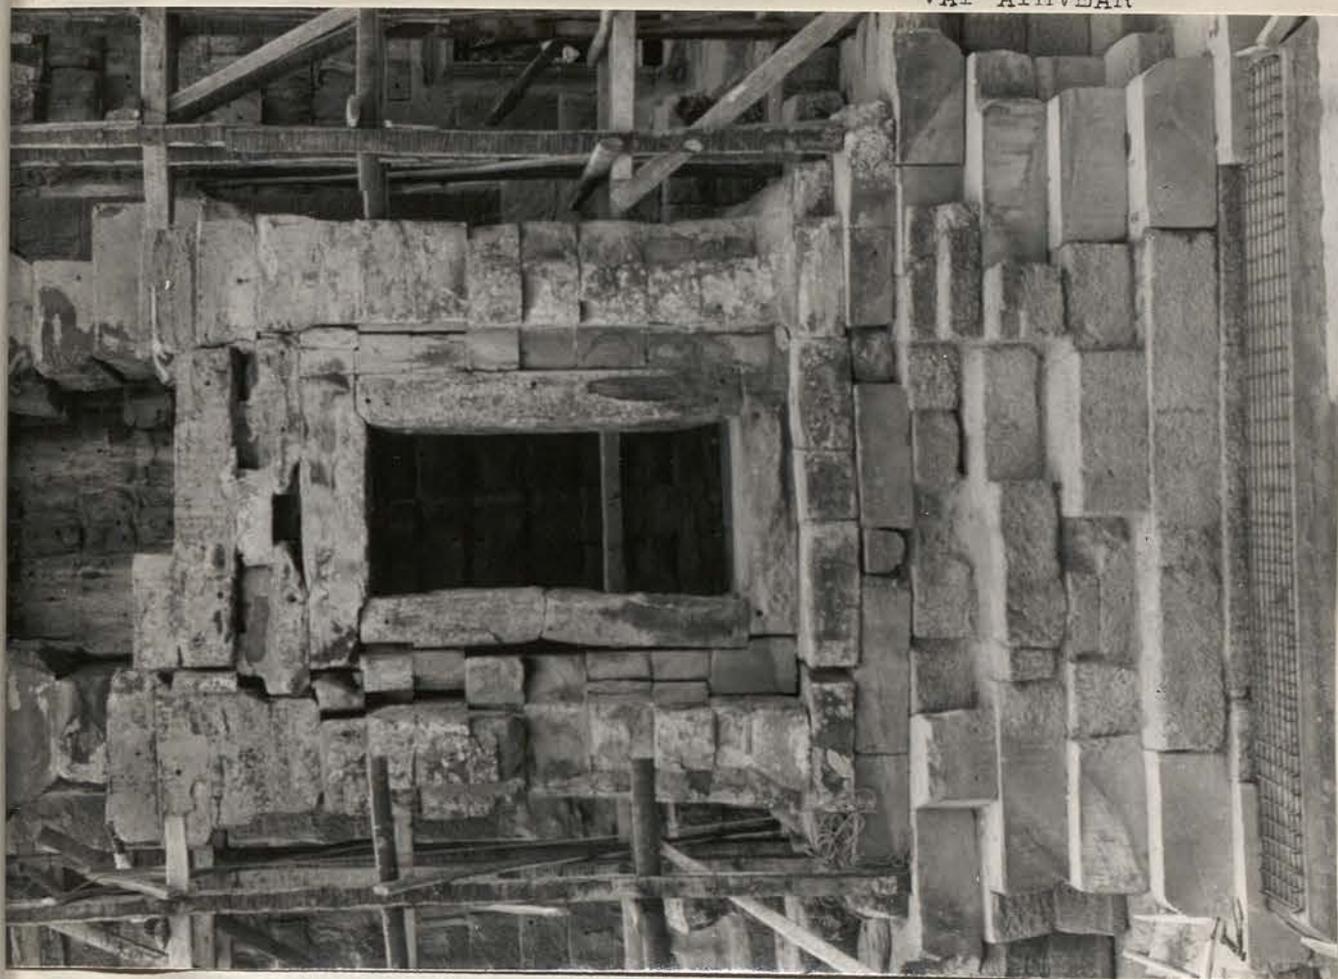
A- Tour-sanctuaire; avant-corps Nord: escalier déposé et ferrailage de la dalle de fondation; 26 février 1973 (cl. B.G. 16 807).

Nous avons déposé les escaliers précédant ces avant-corps, et tous les blocs désorganisés jusque sous le seuil de la porte extérieure. Puis ces éléments ont été remontés sur semelle de B.A. et avec contre-mur de béton. On a obtenu ainsi trois coins bloquant à la base l'ensemble du sanctuaire et prévenant tout autre mouvement (Pl. 2, A). Puis on a remonté les cadres de porte. Une poutre en BA assure le seuil, deux piliers en BA coulés de part et d'autres, les montants. Ces piliers supportent des poutres en BA insérées respectivement dans la traverse supérieure du cadre de porte, et dans la linteau. Simultanément, les blocs épaufrés des antes ont été remplacés (Pl. 2 B).

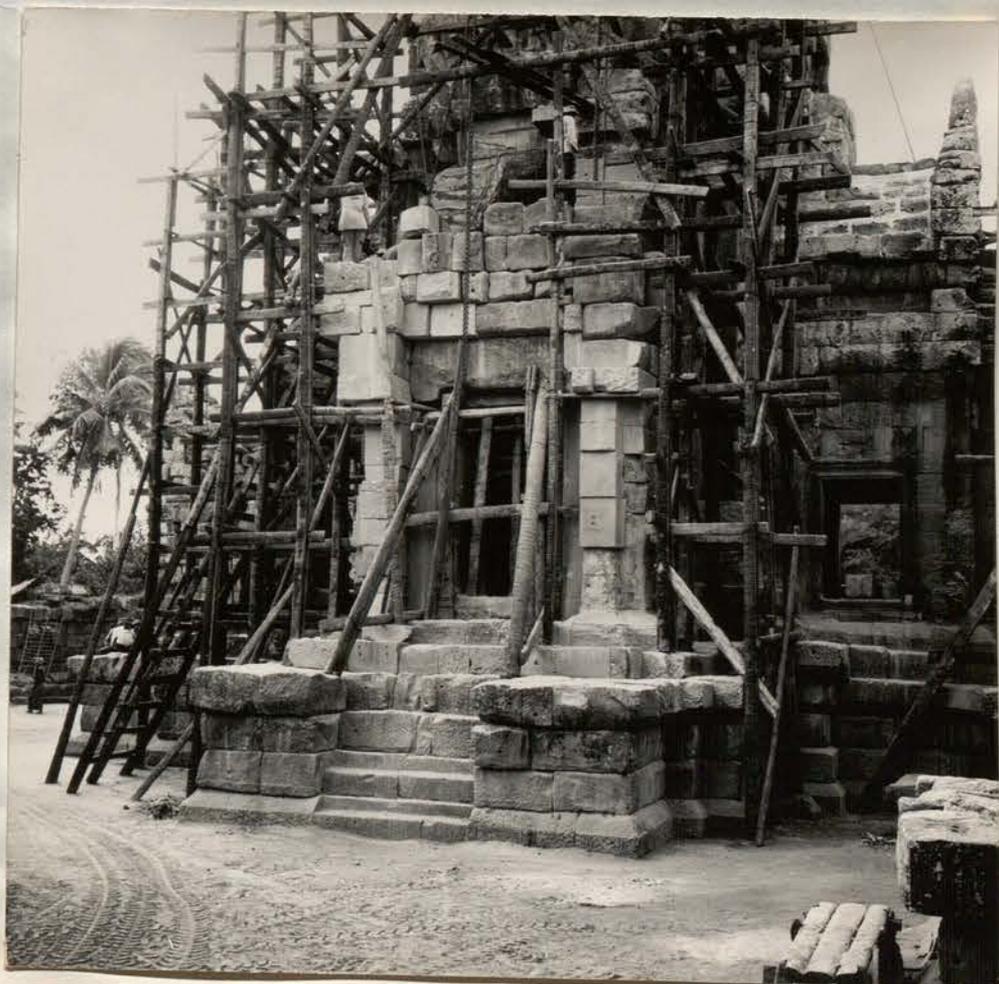
B- Tour-sanctuaire; avant-corps Nord: escalier reconstruit; cadre de porte et linteau remontés sur un cadre en B.A. Début du remontage du fronton; 27 décembre 1973 (cl. B.G. 17 154).

Nous avons ensuite entrepris de remonter fronton et voûte d'avant-corps, préalablement reconstitués au sol. Au niveau de la corniche du plafond en bois, on a coulé une dalle en béton (avec trappe de visite). Une contre-voûte en BA traitée en coque, assure la voûte d'avant-corps, en même temps que le talon du fronton et le tympan au-dessus de la fausse-porte du sanctuaire.

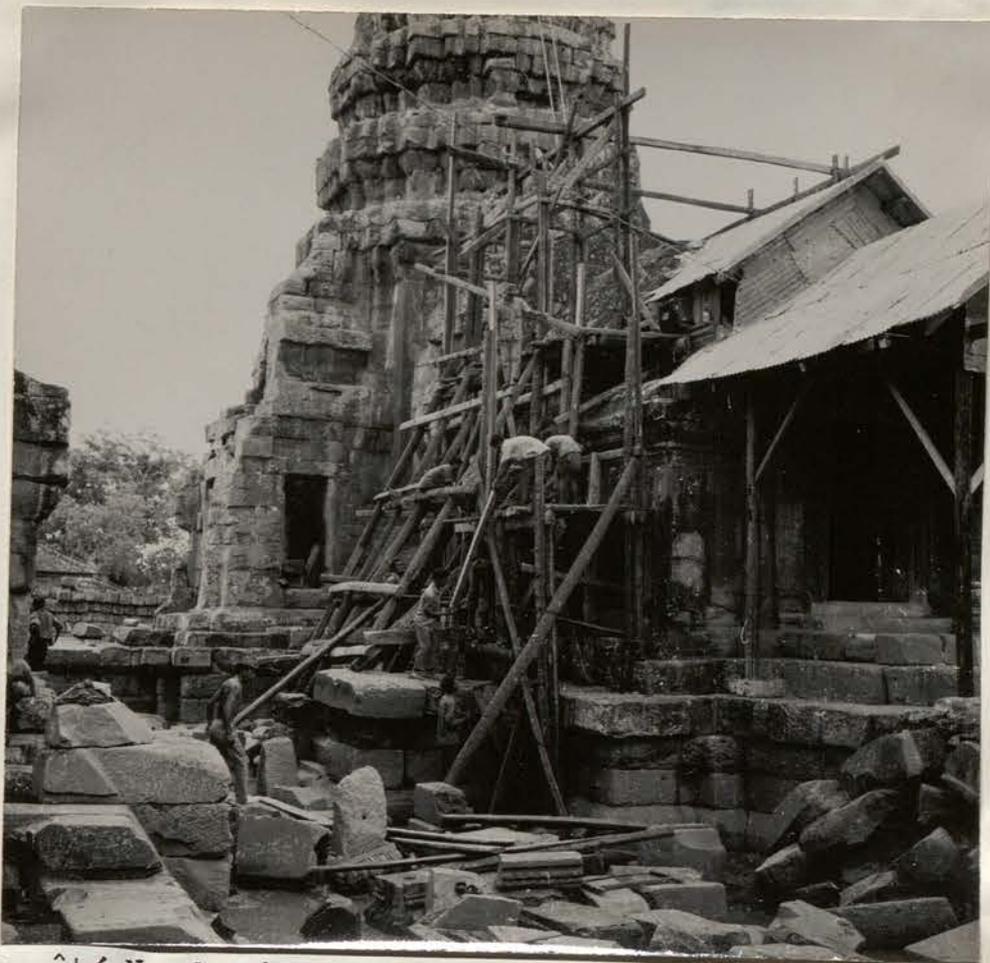
A- Mandapa; côté Nord: charpente édiflée par les moines; début du montage de l'échafaudage de dépose; 26 juin 1972 (cl. B.G. 16 242).

Puis nous avons établi un échafaudage (Pl. 3 A) et déposé la voûte axiale jusqu'à son assise de retombée sur les architraves portées par les quatre piliers de la nef (Pl. 4 A) . Dans les deux lignes d'architraves une poutre de B.A. a été insérée en fourrure . On a ensuite reposé les deux assises qui les surmontent . Dans l'assise supérieure, une poutre-ceinture en B.A. a été insérée en fourrure qui se trouve être juste au-dessus de la corniche de plafond . Cette poutre se retourne au-dessus, et donc soulage, les cadres des portes intérieures Est et Ouest . Dans cette ceinture est ancré le ferrailage d'une contre-voûte, coque en béton armé assurant l'ensemble . La voûte a été enfin remontée avec le maximum de sécurité et d'étanchéité . Les blocs manquants, ou par trop abîmés, ont été remplacés, en volume brut, avec du grès neuf ou des raccords à la demande en béton . Le bahut de crête a été replacé et les blocs manquants restitués par des blocs de béton au volume moulés à la demande (Pl. 4 B et Pl. 5 A) .

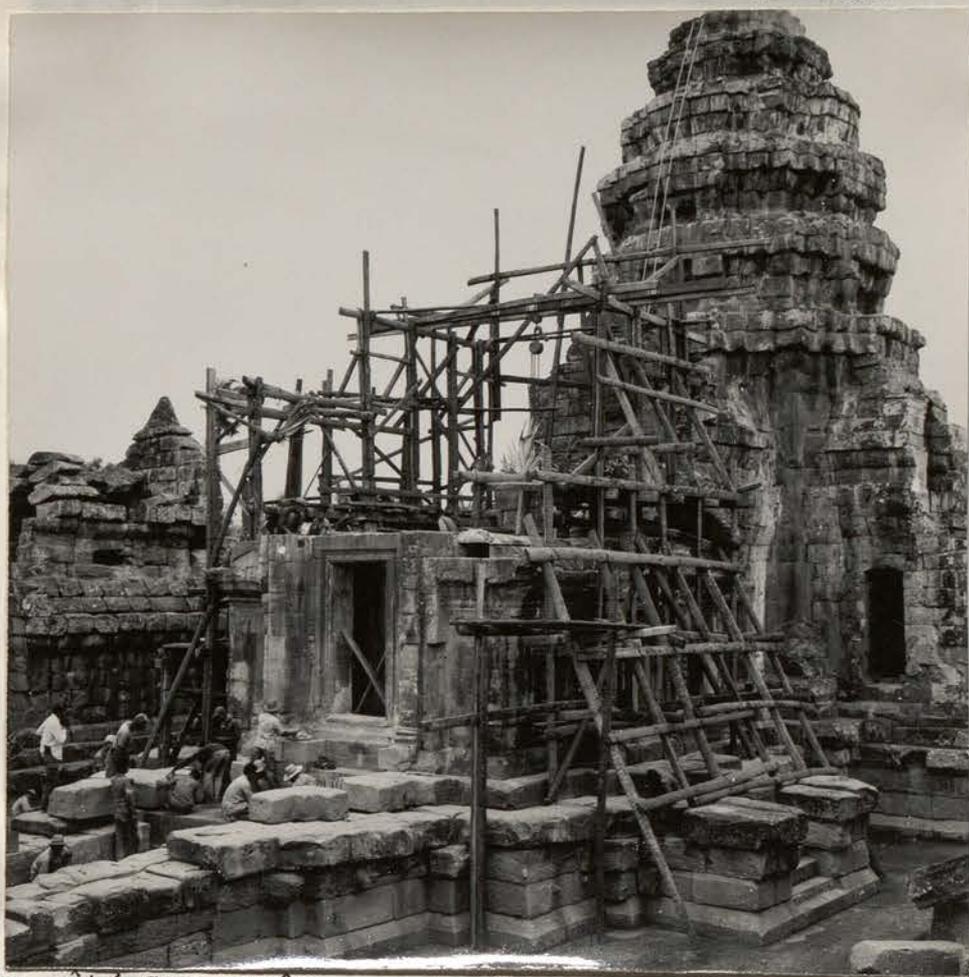
A- Mandapa; côté Sud. Voûte axiale déposée; Août 1972
(cl. B.G. 16 343).

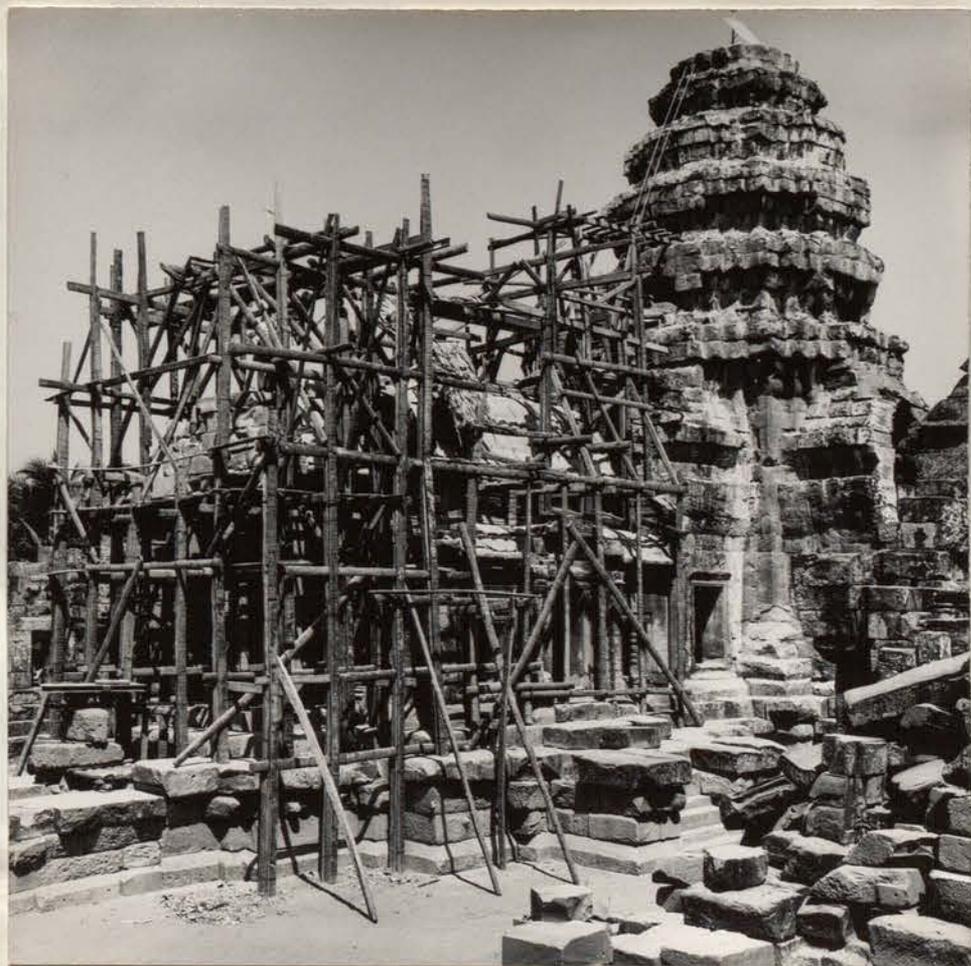
B- Mandapa; côté Sud. Voûte axiale remontée; 7 février 1973
(cl. B.G. 16 753).

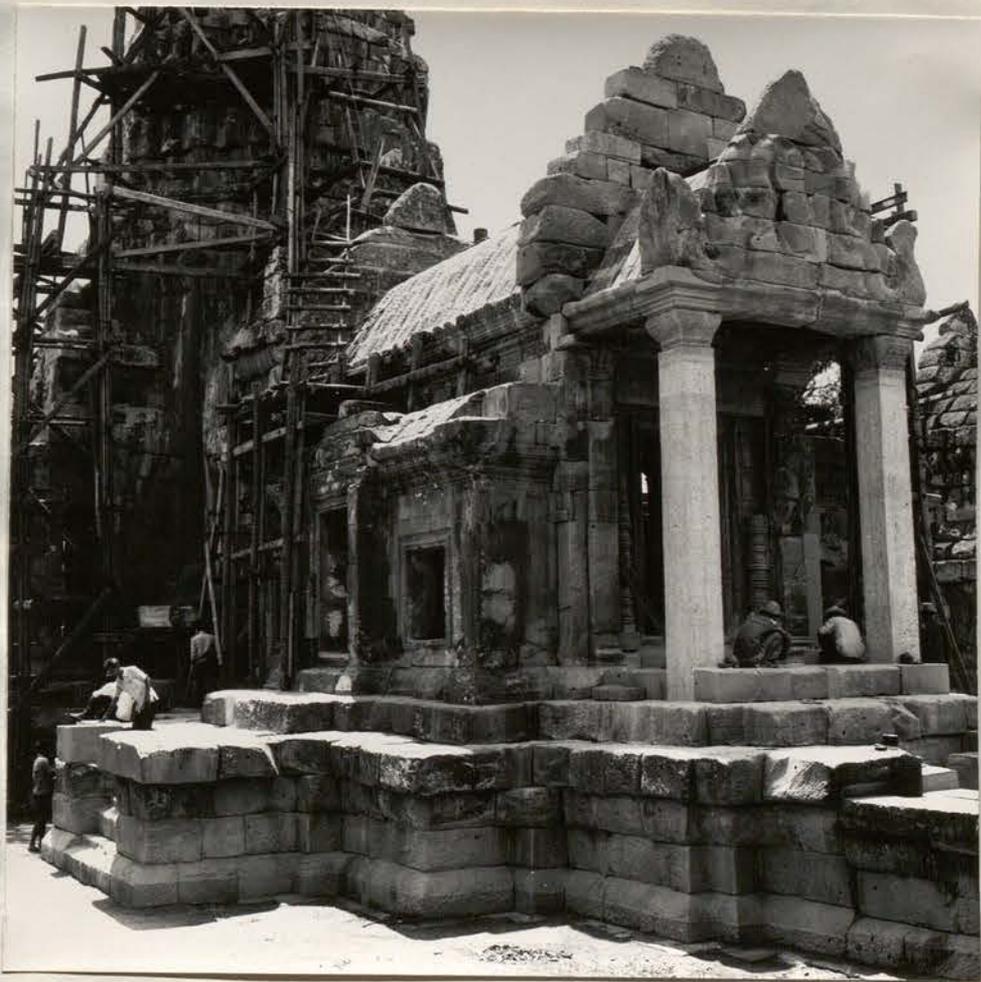
B- Mandapa; côté Sud; porche Ouest reconstruit; 7 septembre 1973 (cl. B.G. 17 023).

Du porche occidental, nous avons retrouvé les chapiteaux des deux piliers, l'architrave, l'essentiel de la voûte et du fronton, d'ailleurs dégrossi en volume . Nous avons restitué les fûts des piliers par des colonnes en BA bouchardé . Leur ferrailage est ancré dans la ceinture

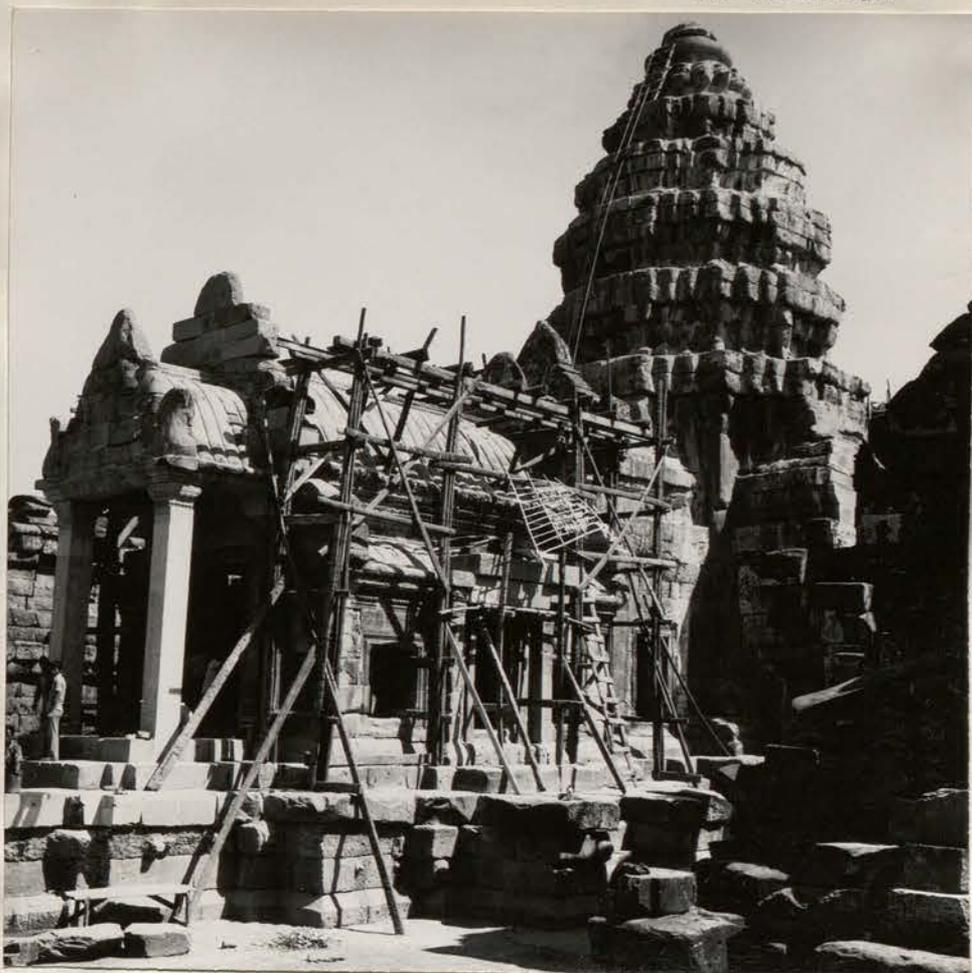
A- Mandapa; demi-galerie Sud: après remontage; novembre 1973
(cl. B.G. 17 139).

On a ensuite remonté la demi-voûte, la complétant avec des blocs de grès ou des raccords en forme en béton, selon les besoins. L'insertion des blocs dans le tambour de la nef a été comblé avec tout le soin possible. Linteau et fronton de la porte Sud ont été restitués en grès brut (Pl. 6A). A l'intérieur et au-dessus de la porte, le grès manquant a été remplacé par un bloc de béton coulé à la forme.

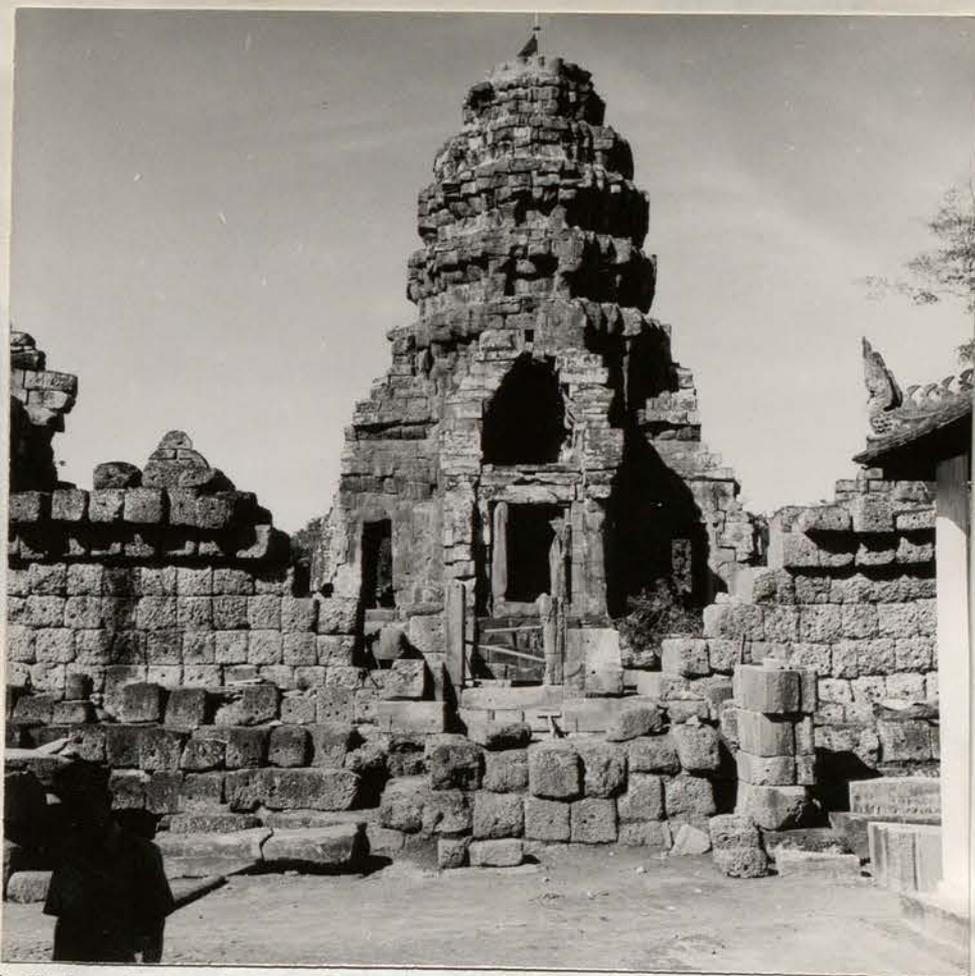
A- Gopura I Est, face Est déposée; novembre 1972 (cl. B.G. 16 515).

Nous avons déposé intégralement ces trois structures (Pl. 7 A) puis les avons reconstruites sur des fondations en BA convenables (Pl. 7 B, 8 A). Divers blocs ont pu être retrouvés et replacés, mais non la totalité de leurs frontons, encore qu'il ne faille pas perdre espoir à cet égard : au fur et à mesure que la reconstruction de l'ensemble progressera, il est possible qu'on puisse, par élimination, identifier d'autres éléments. Faute de ces toitures, sur la corniche du plafond, on a coulé des dalles de béton assurant en tout cas l'étanchéité, avec chappe et forme de rejet d'eau au-dessus. De part et d'autre, la muraille d'enceinte en latérite a été restaurée et remise au volume.

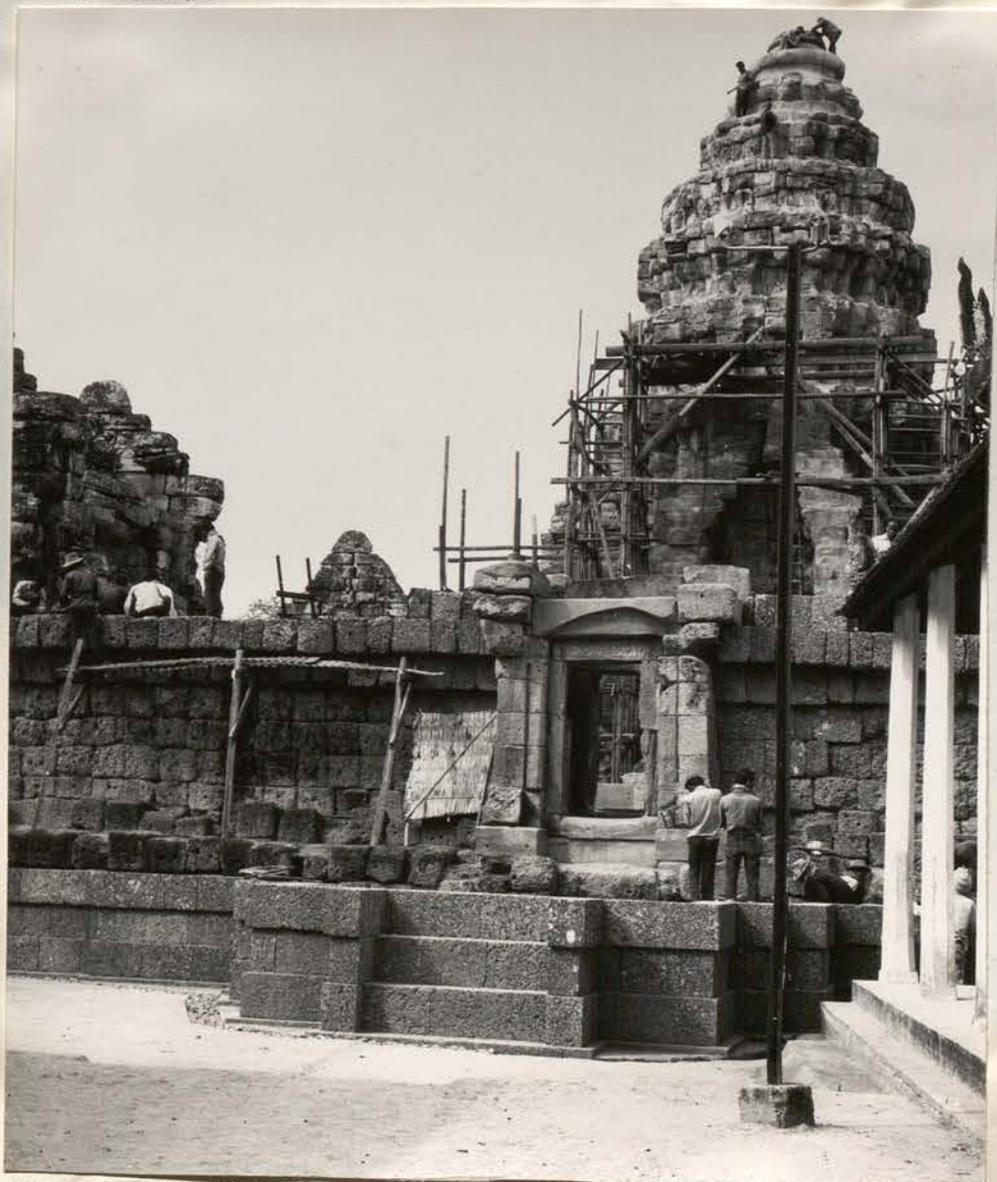
B- Gopura I Est, face Est reconstruit; 27 décembre 1973
(cl. B.G. 17 159).

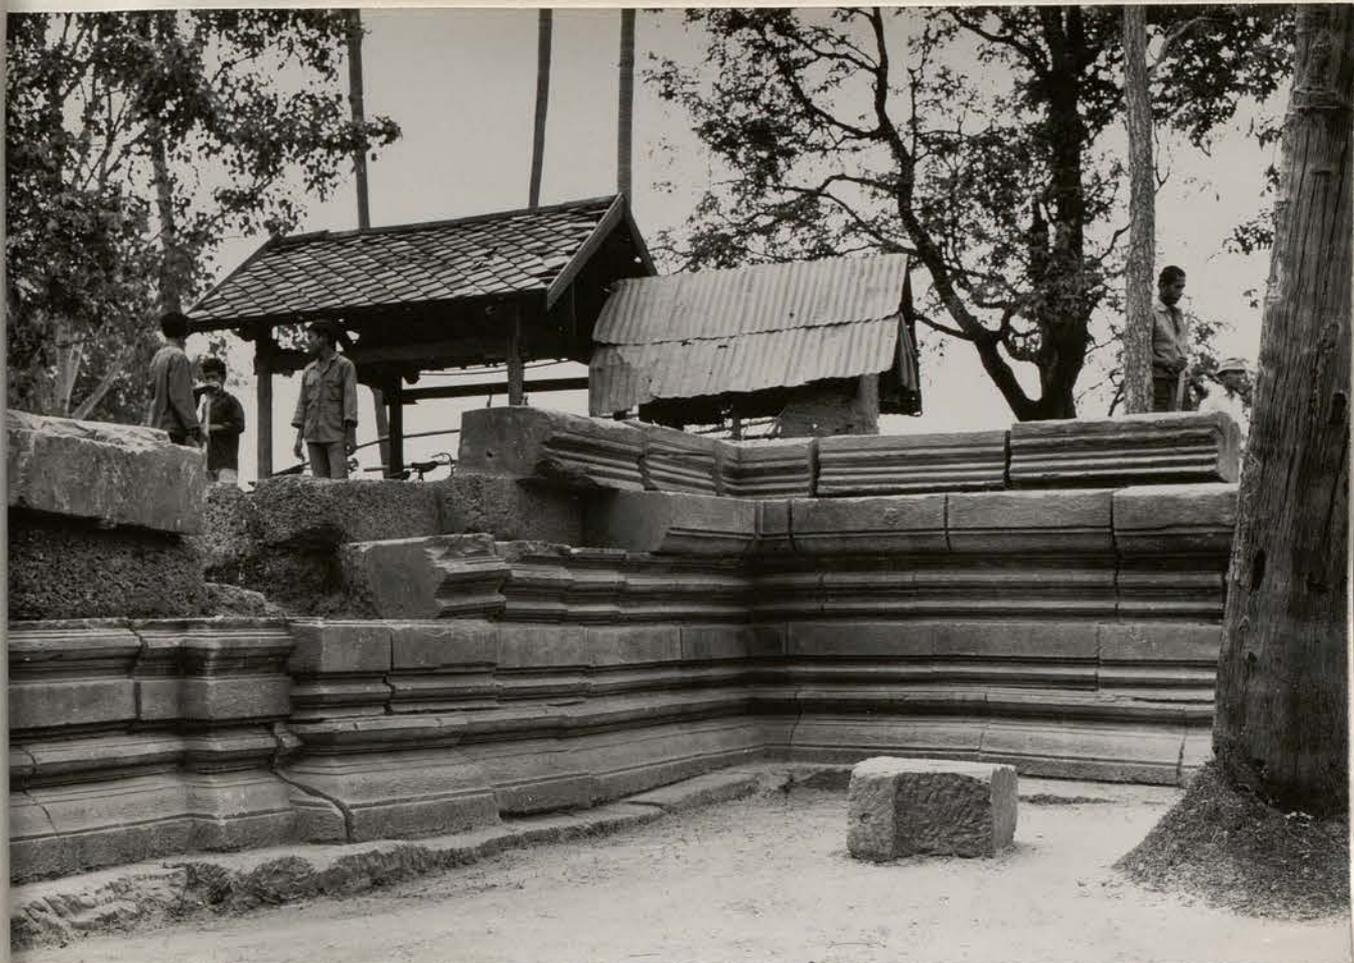
A- Débarcadère III Ouest angle Nord-Ouest après dégagement;
11 avril 1972 (cl. B.G. 15 773).

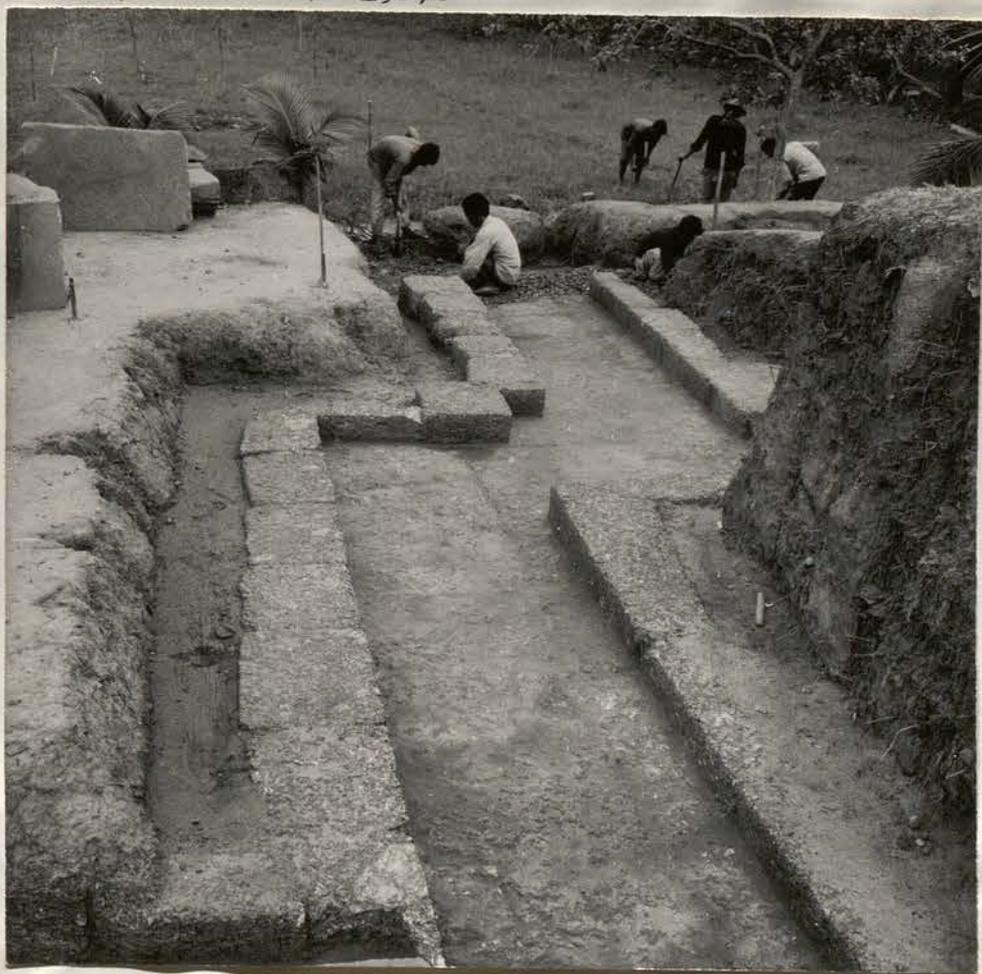
B- - Id - ; aile Ouest, côté Nord; taille du logement de la
semelle de béton dans l'assise de libage en latérite primitive;
26 juin 1972 (cl. B.G. 16 250).

Nous avons déposé tout ces éléments, ne conservant que le libage original en latérite, parfaitement tassé. Dans celui-ci on a creusé un logement convenable (Pl. 9 B), coulé une semelle de béton, et remonté le tout avec contre-mur de béton et étanchéité (Pl. 10 A). Tous les éléments en grès retrouvés ont été remontés, complétés par quelques blocs de grès afin, à la fois, de maintenir le remblai aux décrochements et d'affirmer ceux-ci dans la composition. Les moulures de ces blocs de complément ont été tirées, mais avec un fini particulier indiquant l'adjonction. Pour les escaliers Ouest, Nord et Sud, on a reconstruit, en retrait, le seul contre-mur et les contre-marches de latérite afin, à la fois, d'affirmer l'ensemble, de maintenir le remblai et d'assurer l'accès du terre-plain tout en respectant le plan original. Sur le front Est, le dessin a été reporté par symétrie et réalisé en remblai, gazonné et planté d'arbres à fleurs. L'abri du neak tâ en style traditionnel, a été reconstruit près de l'accès Est mais en dehors de l'axe.

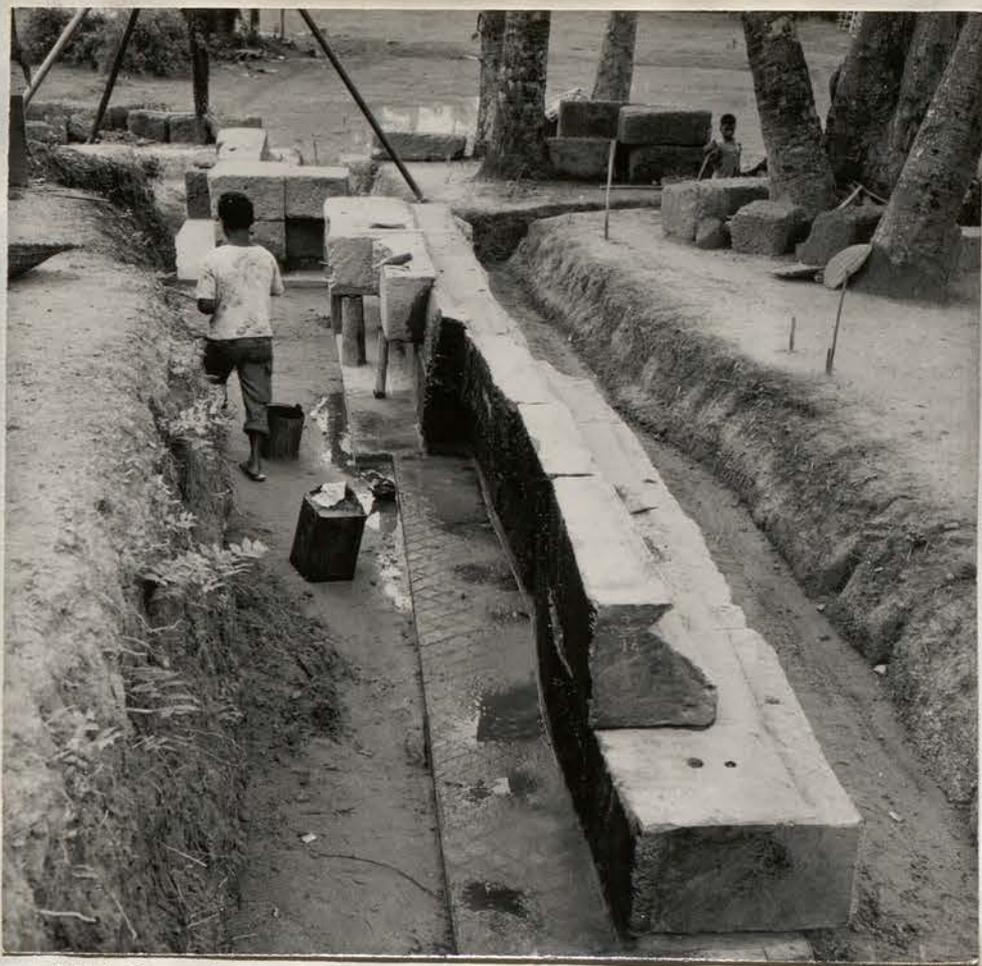
A- Débarcadère III Ouest, aile Nord, côté Ouest. Remontage du parement en grès; 26 juin 1972 (cl. B.G. 16 252).

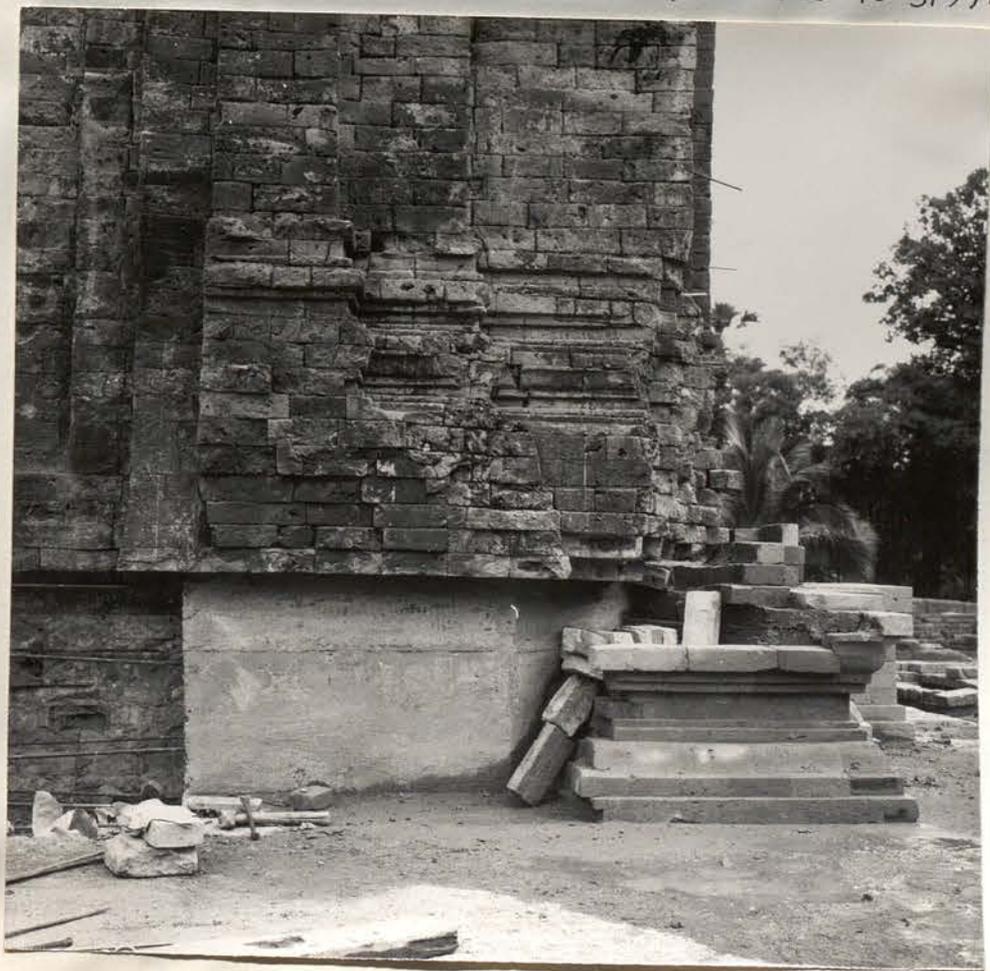
B- Tour principale, angle Sud-Ouest; ceinture de B.A. et restitution de la base; octobre 1972 (cl. B.G. 16 379).

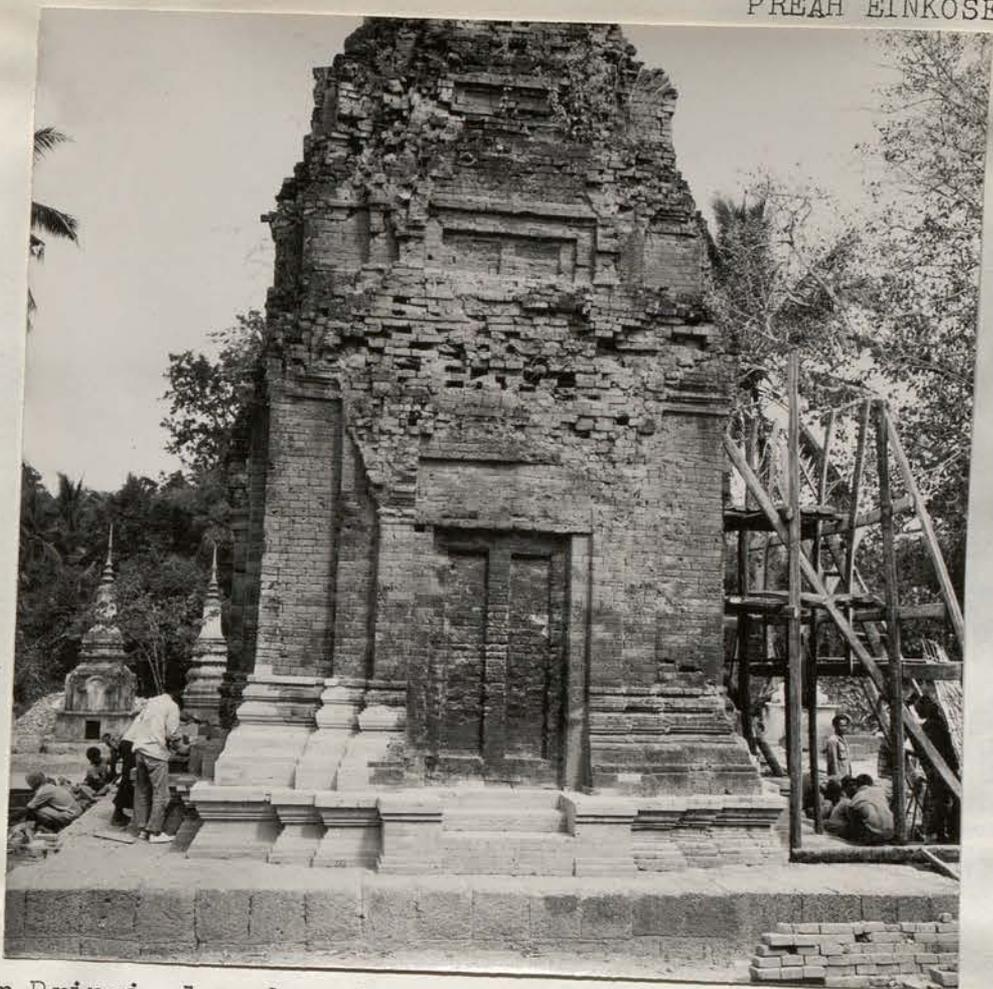
A- Tour Principale; face Ouest; base restituée; 24 décembre 1972 (cl. B.G. 16 559).

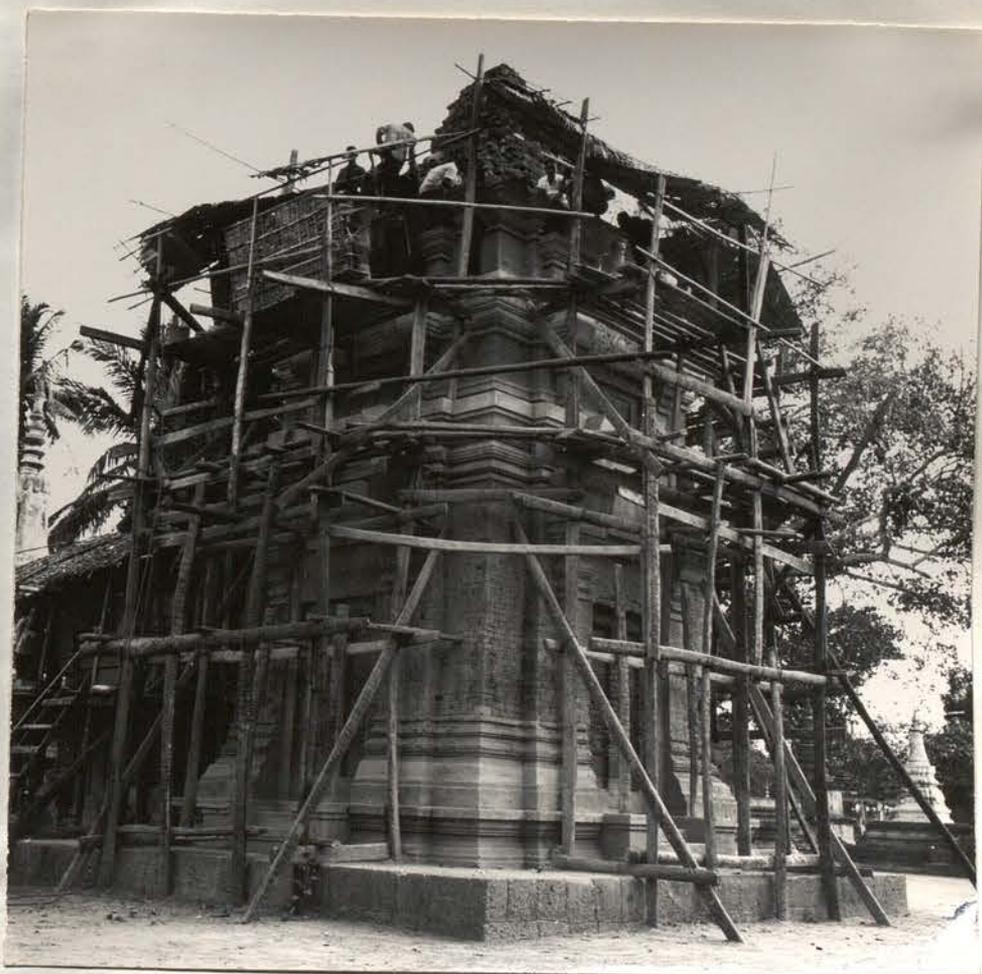
A- Tour principale; angle Sud-Est; anastylose du second faux-étage; novembre 1973 (cl. B.G. 17 012).

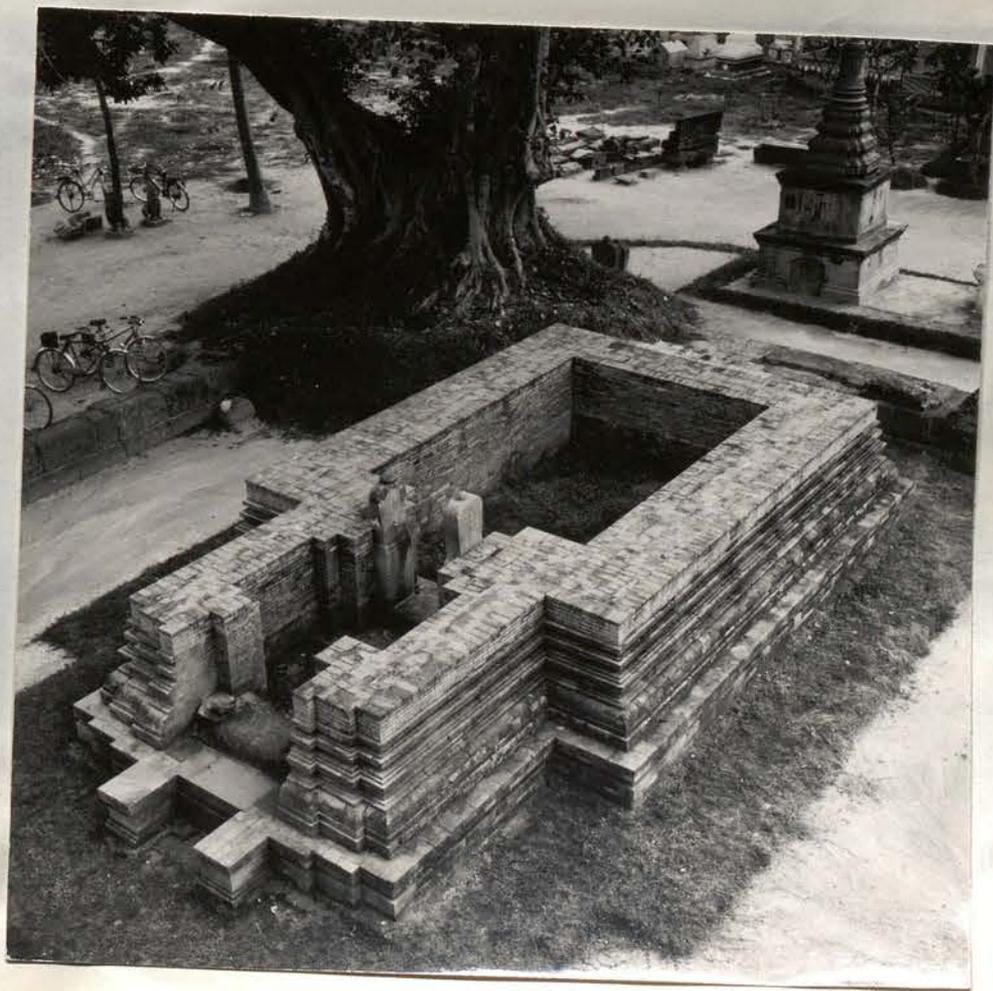
A- Bibliothèque Nord-Est, angle Sud-Ouest; anastylose de la moitié Sud; octobre 1972 (cl. B.G. 16 382).
