CONSERVATION
D'ANGKOR

TRAVAUX DE L'ANNEE
1961

B. P. GROSLIER

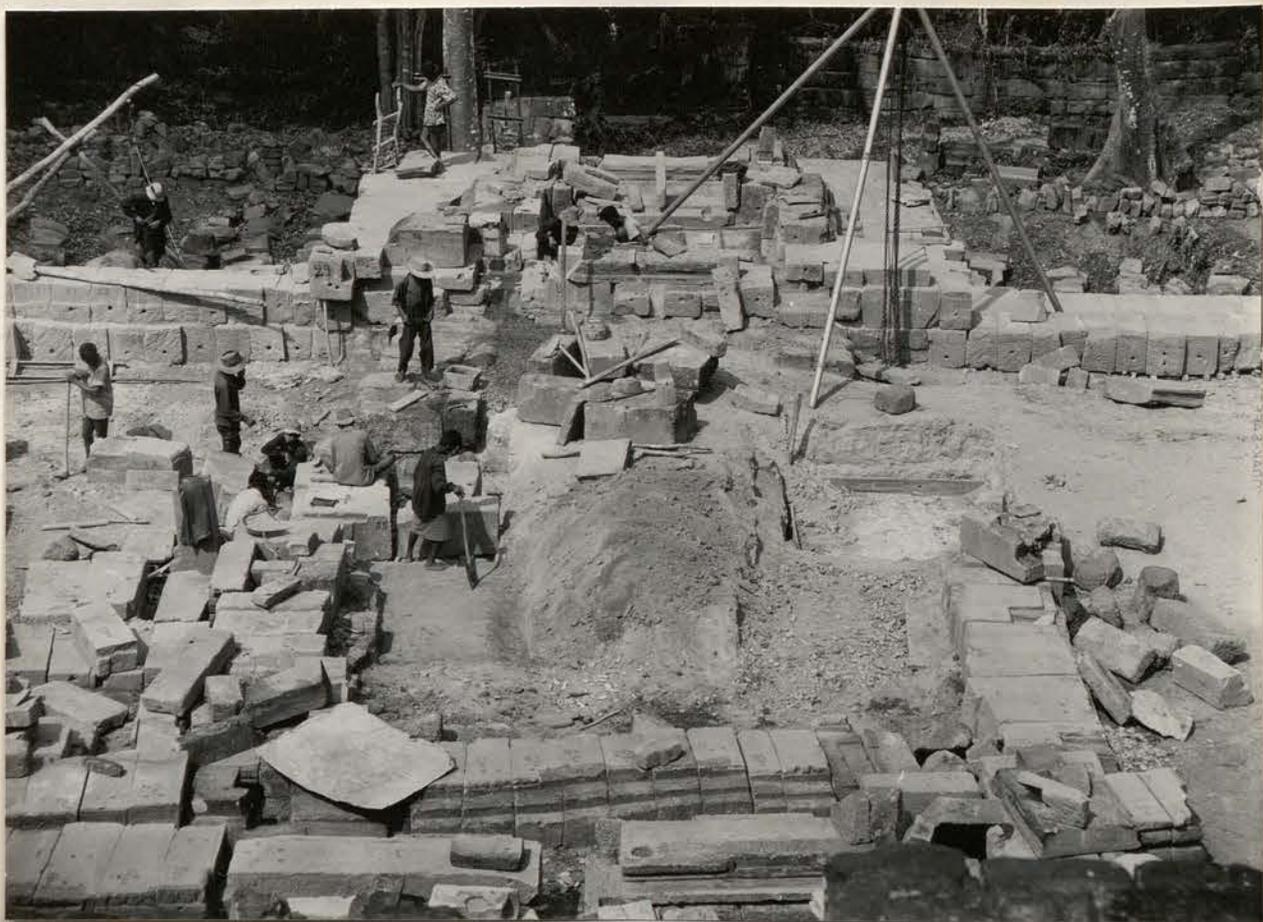
A.- Baphuon - 1er étage - Gopura 3 Ouest - Remontage du soubassement - 28 février 1961 (Ph. 13x18 n° 8970)

B.- Baphuon - 1er étage - Gopura 3 Ouest - Soubassement reconstruit 8 juillet 1961 (Ph. 13x18 n° 9121)

La reconstruction des soubassements de la galerie pourtourante de ce côté, et du gopura 3 médian, s'est poursuivie. Tous les éléments connus, c'est-à-dire pour l'essentiel les trois assises de soubassement, le dallage intérieur, et dans quelques cas, les bases des cadres de fenêtres (surtout au gopura 3) ont été reposés et scellés sur un contre mur en béton le tout assis sur une semelle de béton occupant toute la largeur de la galerie, et venant à l'arase intérieure des murs du corps d'édifice du gopura (Ph.13x18 n°8969, 8970, 9120, 9121-Pl.1, A et B).

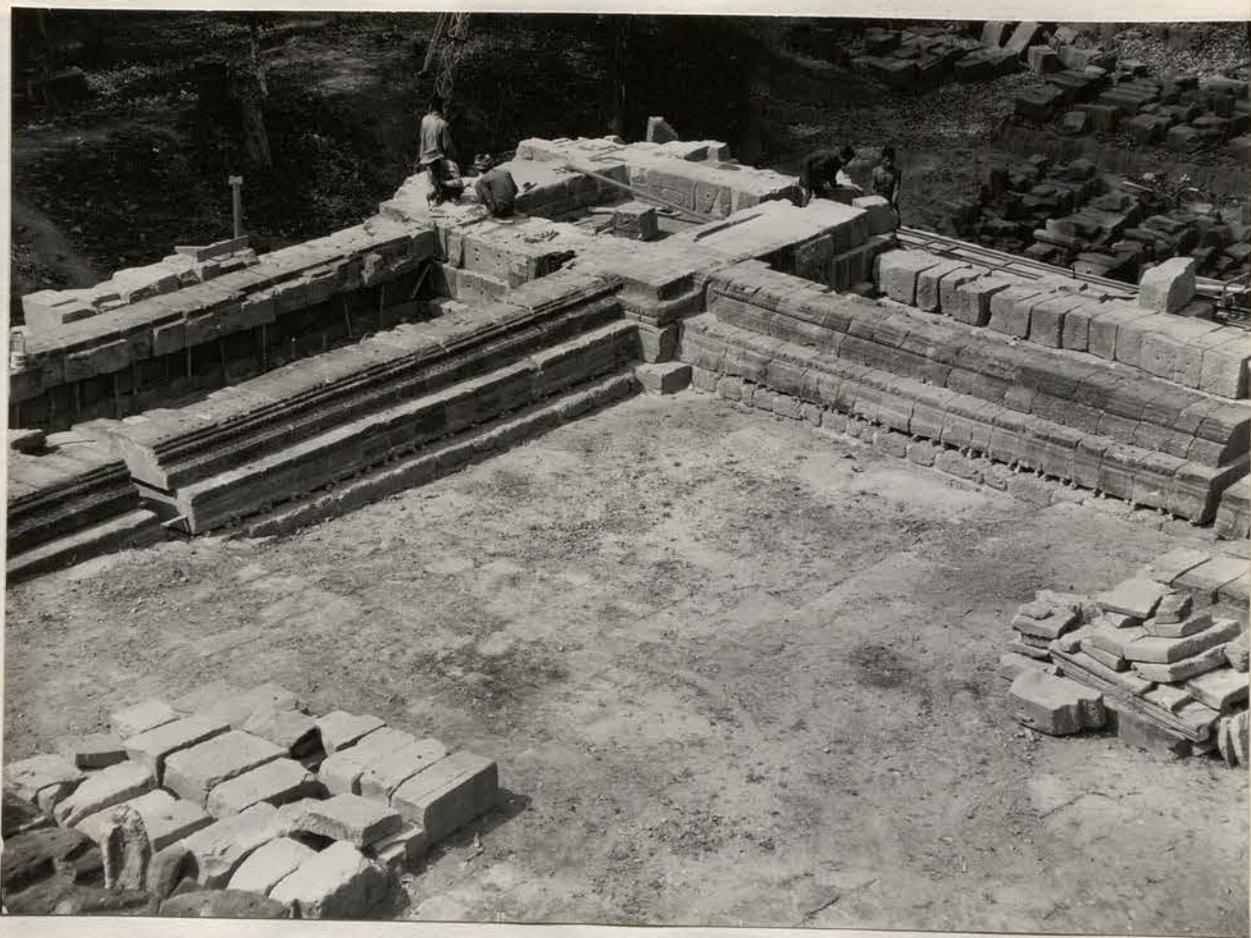
A.- Baphuon - 1er étage - Tour d'angle Sud-Ouest et départ
du soubassement des galeries - 28 février 1961
(Ph. 13x18 n° 8969)

B.- Baphuon - 1er étage - Galerie Ouest, moitié Sud.
Dispositif de collecte des eaux pluviales - 4 juillet
1961 (Ph. 13x18 n° 9115)

Pour les galeries, au tiers de chaque aile, on a fait passer sous la fondation des buses destinées d'une part à évacuer les eaux de la terrasse du 1er étage, d'autre part à collecter celles du dallage intérieur de la galerie. A cet effet, des puisards en brique ont été montés à partir des buses. Les buses débouchent dans des gargouilles, couvertes d'une dalle de visite, ménagées dans l'épaisseur de la 14^e assise de couronnement du soubassement (Ph.13x18 n°9110, 9111, 9115-Pl.2 A et B). Puis le soubassement des galeries a été remblayé et, lorsque le dallage intérieur a été retrouvé, celui-ci a été reposé sur une dalle de béton (Ph.13x18 n°9116, 9151, 9152 - Pl.3, A et B).

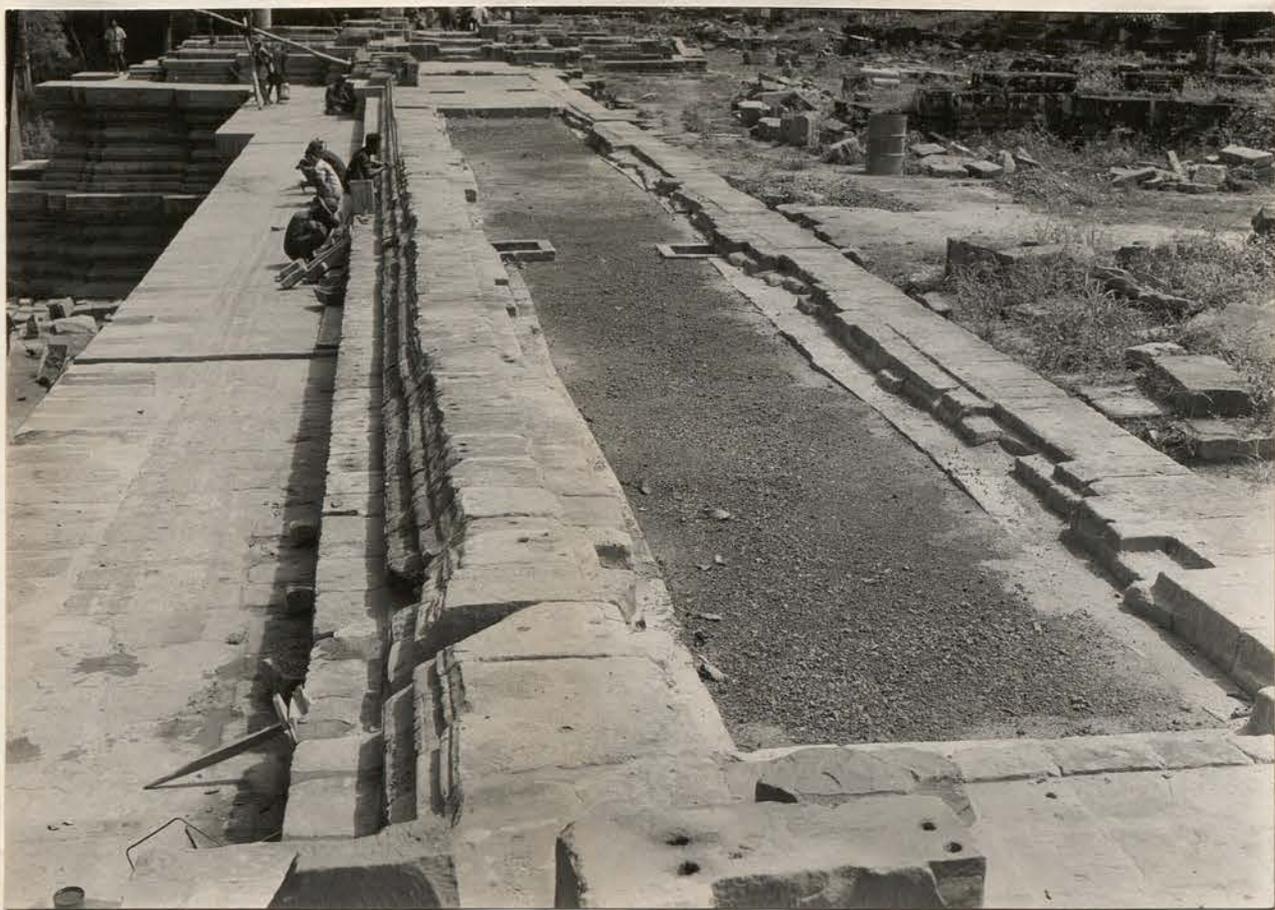
A.- Baphuon - 1er étage - Galerie Ouest, moitié Sud.
Soubassement remonté - 7 août 1961 (Ph. 13x18 n°9151).

B.- Baphuon - 1er étage - Gopura 3 Ouest, aile Sud, et
Galerie Ouest, moitié Sud, remontés - 7 août 1961
(Ph. 13x18 n° 9152). X

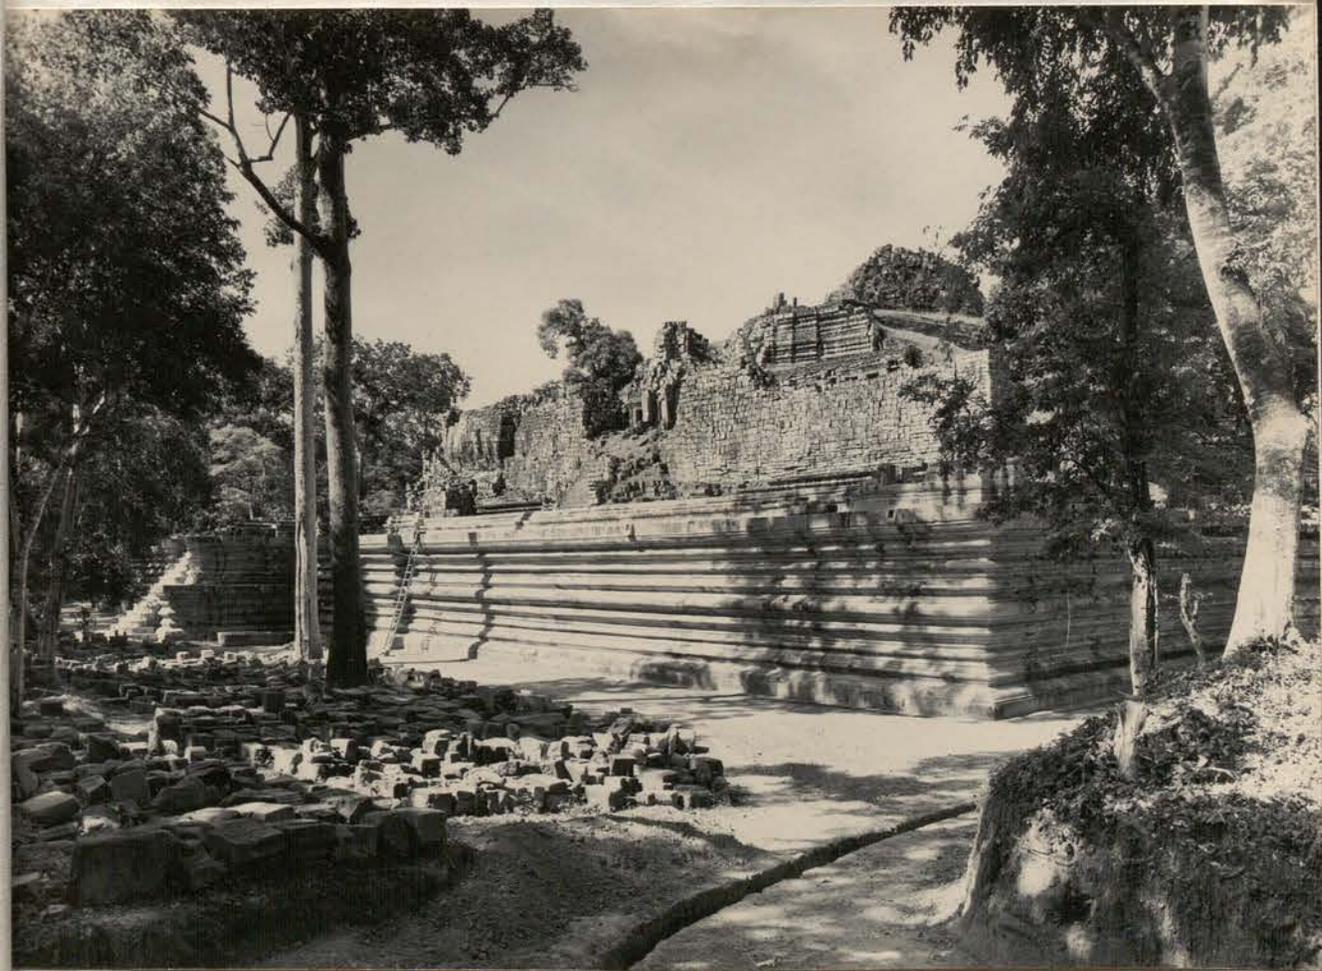
RAP. I96I/Pl. 6
BAPHUON

Dépose du mur de
soutènement -
11 février 1961
(Ph. 13x18 n°8948)

B.- Baphuon - 1er étage - Angle Sud-Est - Dépose du mur
de soutènement-11 février 1961 (Ph. 13x18 n° 8950).

Le dégagement de ce secteur s'est poursuivi par la dépose des éléments subsistant de la galerie Est, aile Sud, bien entendu après relevé photographique et plans (Ph.13x18 n°8925, 8863 à 67, 8894 à 8899). Puis on a entrepris de déposer les éléments subsistant du mur de soutènement, depuis l'aile Sud du gopura 3 Est jusqu'à l'aile E du gopura 3 Sud (Ph.13x18 n°8948, 8950 - Pl.6, A et B).

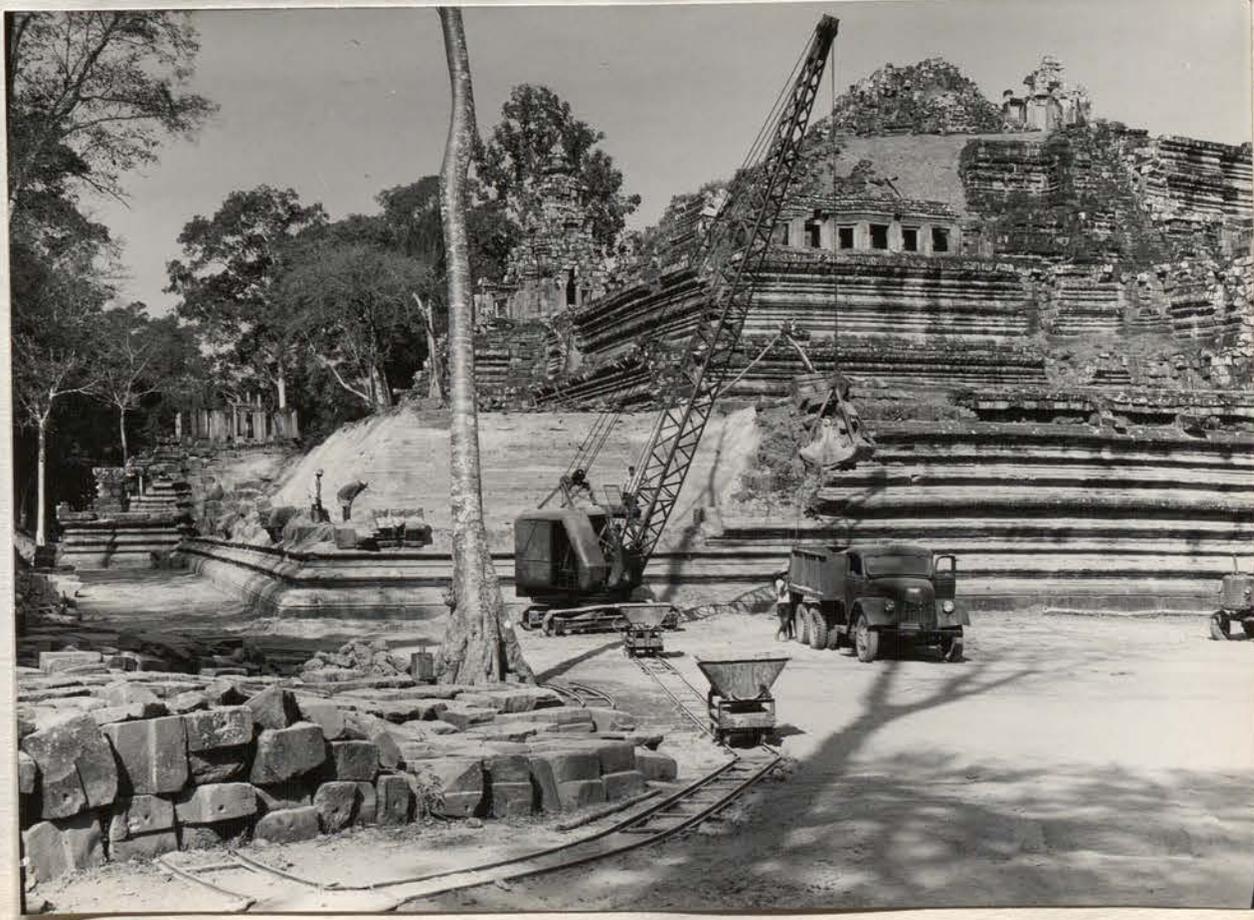
A.- Baphuon - 1er Etage - Côté Sud - Moitié Est - Remontage des premières assises - 28 février 1961 (Ph. 13x18 n° 8968)

B.- Baphuon - 1er étage - Angle Sud-Est - Ferrailage des fondations - 29 mars 1961 (Ph. 13x18 n° 9044).

Sur la moitié Est de la face Sud, où le sol était particulièrement sain et où les fondations originales n'avaient pas joué d'un millimètre, on a déposé puis remonté le mur de parement à partir de la 4^e assise seulement, avec un contre mur en béton simple derrière celle-ci, puis la longrine décrite infra (Ph.13x18 n°8968 - Pl.7, A).

A l'angle Sud-Est, par contre, où le sol avait été affouillé et où il fallait assurer le massif de renfort, on a coulé une semelle armée à la demande (Ph.13x18 n°9037, 9044, 9049 - Pl.7, B).

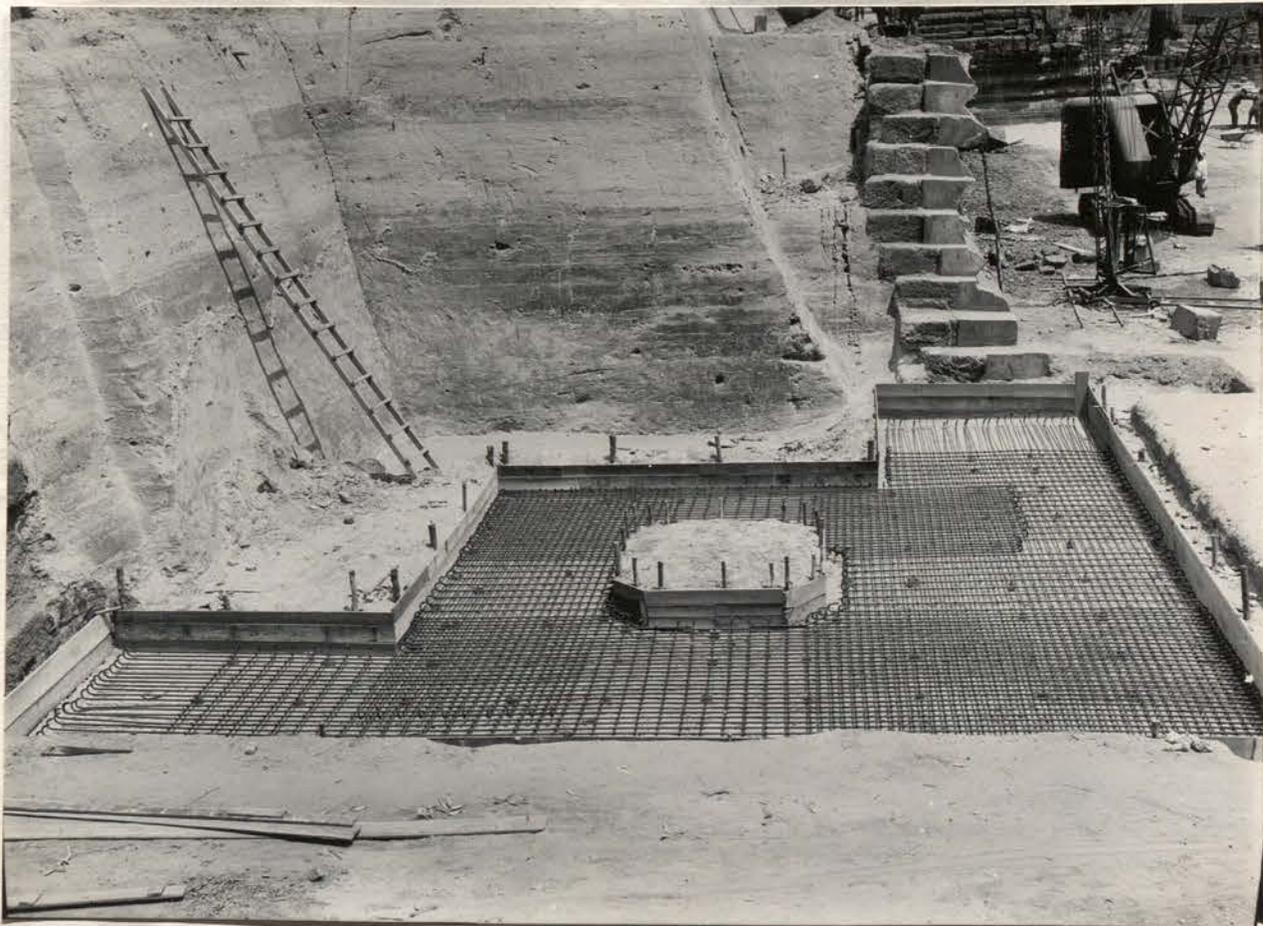
A.- Baphuon - 1er étage - Face Est, moitié Sud. Fondations
en B.A. - 16 mai 1961 (Ph. 13x18 n° 9086).

B.- Baphuon - 1er étage - Angle Sud-Est - Pose des premières
assises - 9 juin 1961 (Ph. 13x18 n° 9102).

Pour la moitié Sud de la face Est, un très dangereux tassement s'était produit au cours des temps, dû manifestement à un passage souterrain des eaux infiltrées dans le remblai du temple et passant à cet endroit pour rejoindre le bassin au Sud du gopura 4 Est. Nous avons donc créé sur tout ce trajet une fondation en B.A. particulièrement solide car traitée en poutre, qui doit résister à tout nouvel affouillement (Ph.13x18 n°9085, 9086-Pl.8, A).

Les murs de parement ont été ensuite reconstruits avec un contre mur en béton. Dans l'angle, on a monté simultanément un massif en latérite maçonnée, mais isolé du talon du mur de parement par un contre mur de béton. Un dispositif de palplanches maintenant le remblai, et d'auvent, a permis de poursuivre les travaux malgré la saison des pluies (Ph.13x18 n°9059, 9060, 9100 à 102 - Pl.8, B; Pl.9, A et B).

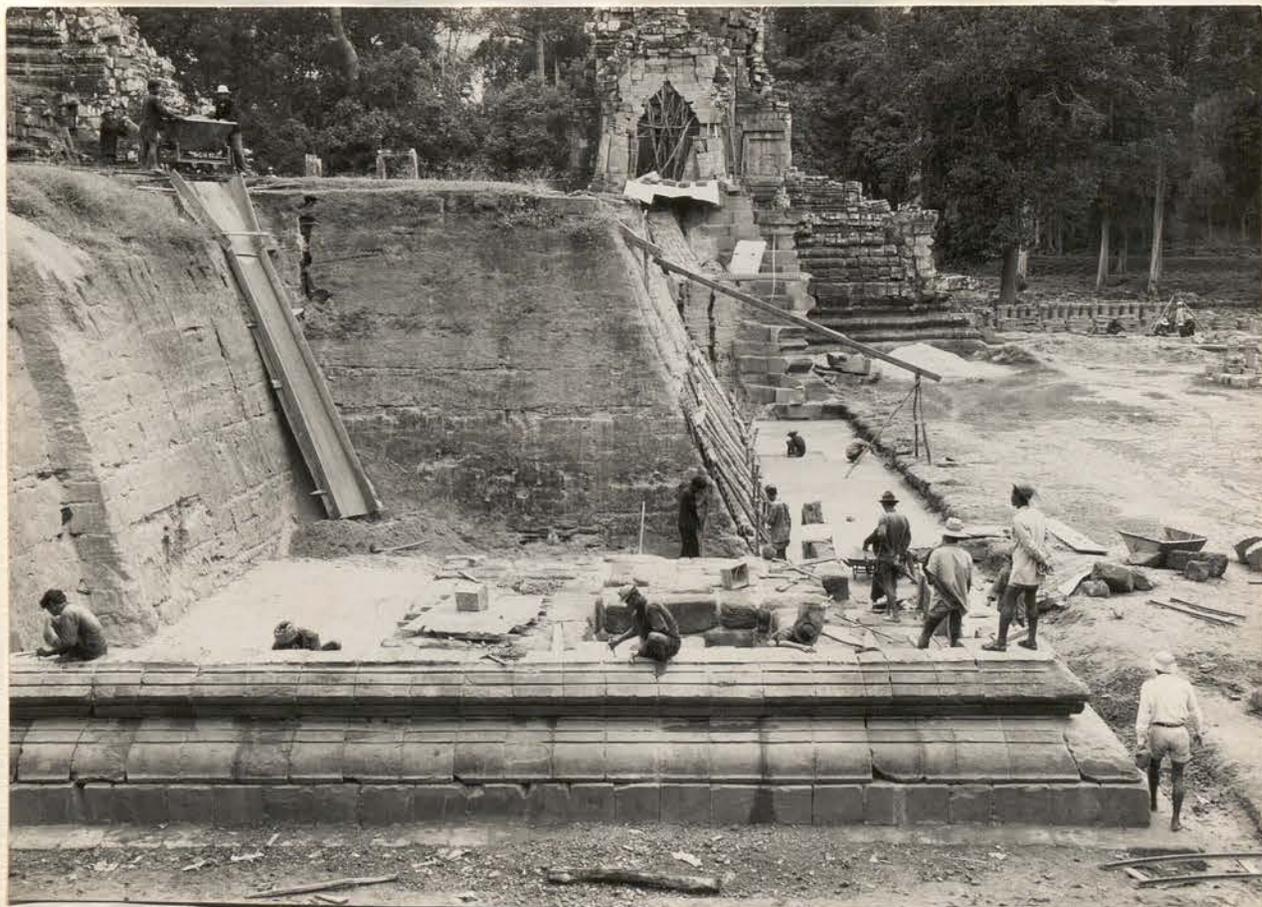
A.- Baphuon - 1er étage, Angle Sud-Est. Vue générale de la reconstruction - 9 juin 1961 - (Ph. 13x18 n° 9100).

B.- Baphuon - 1er étage, Angle Sud-Est. Dispositifs de palplanches et d'auvents contre la pluie - 7 août 1961 (Ph. 13 x 18 n° 9146).

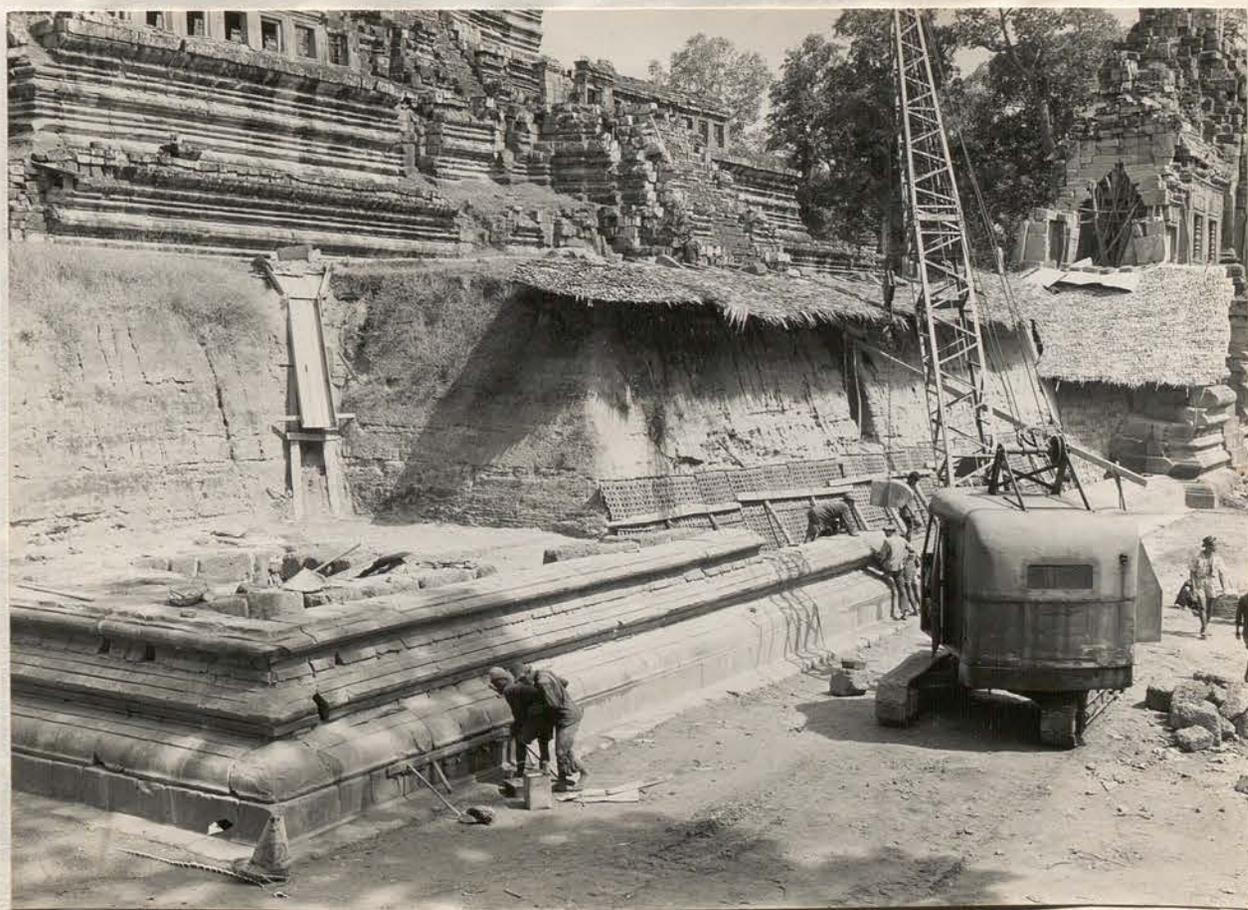
A.- Baphuon - 1er étage, face Sud, moitié Est. Armature de la longrine en B.A. - 25 avril 1961 (Ph. 13x18 n°9057).

B.- Baphuon - 1er étage - Angle Sud-Est. Massif de renfort en latérite, contre-mur en béton et longrine armée dans celui-ci - 7 décembre 1961 (Ph. 13x18 n° 9315).

A cet effet, au tiers inférieur du mur de soutènement, c'est-à-dire au niveau de la 5^e assise, qui constitue comme on le sait un point faible, on a fait courir dans le contre-mur, et sur toute la longueur du mur reconstruit, une longrine constituée par 10 fers de \varnothing 12 (section 0,30x0,30 m), renforcée à l'angle. Dans ce ferrailage, chaque bloc de grès du parement a été ancré en talon (Ph.13x18 n°9038, 9039, 9056, 9057, 9060, 9315 -Pl.10, A et B). Les détails de constructions sont donnés pl.11, A et B.

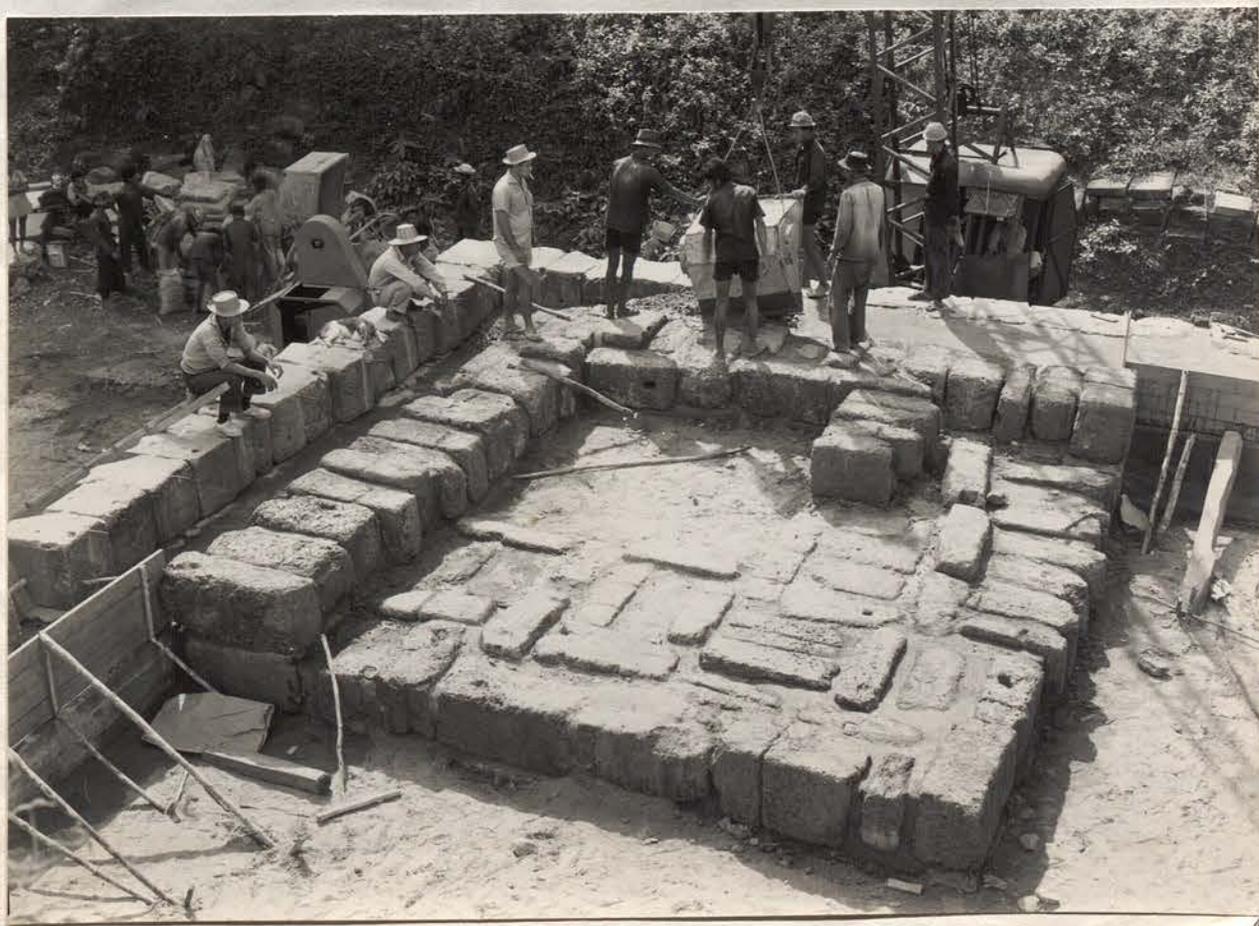
- A.- Baphuon - 1er étage - Angle Sud-Est - Plan des fondations.
Plan CA/ 1250 - (Cl. 13x18 n° 10361).
- B.- Baphuon - 1er étage - Face Est, moitié Sud - Plan des fondations.
Plan CA/1250 (Cl. 13x18 n° 10353).

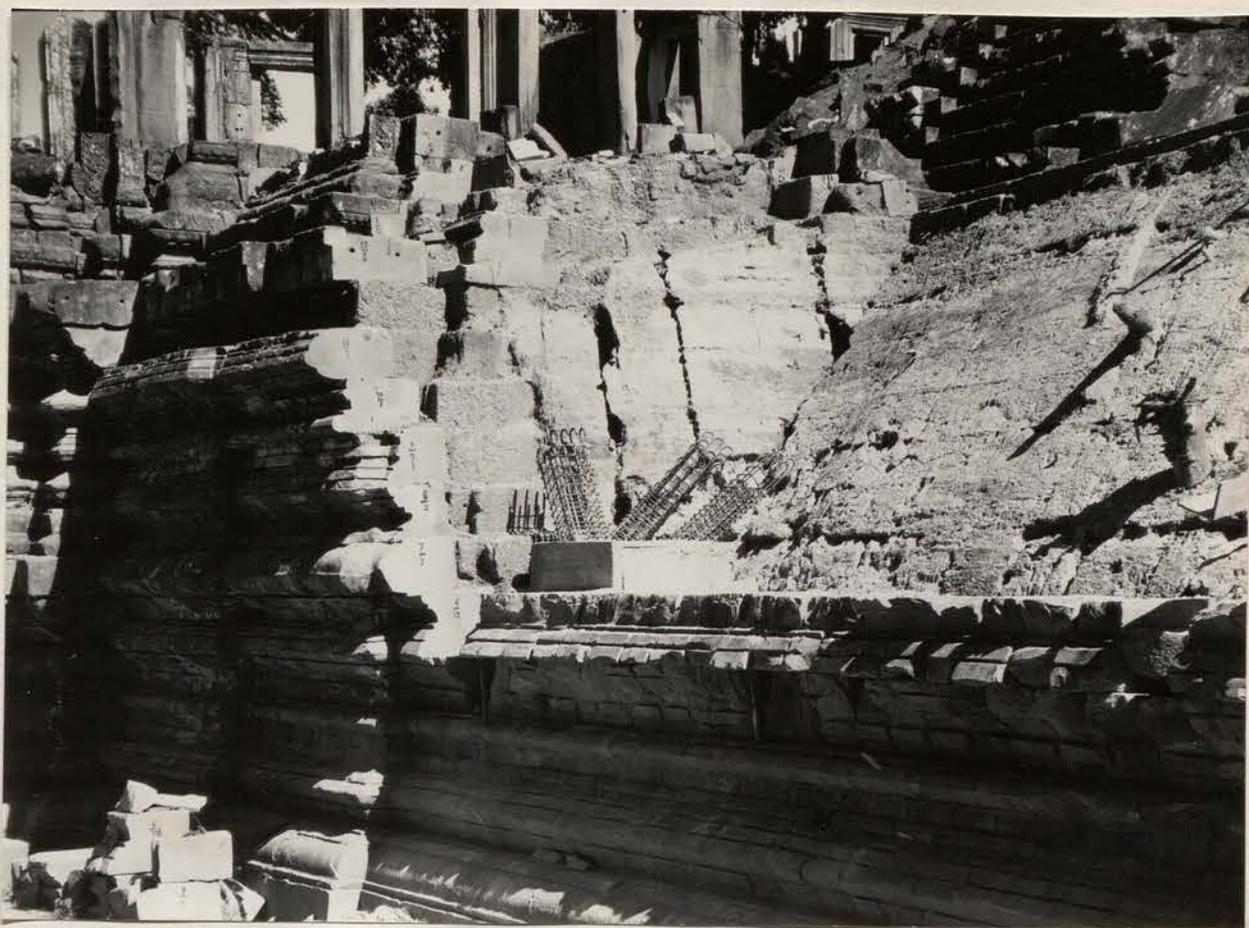
B.- Baphuon - 1er étage - Escalier axial Sud, côté Est.
Plot d'accrochage de la longrine et départ des nervures.
17 mai 1961 (Ph. 13x18 n° 9088).

B.- Baphuon - 1er étage - Escalier axial Sud, côté Est.
Ferrailage des nervures et du voile - 20 juillet 1961
(Ph. 13x18 n° 9133).

Au droit des pignons des deux gopuras 3 Est et Sud, cette longrine vient s'ancrer dans un plot en B.A. De celui-ci et vers les futures fondations de ces gopura, montent des nervures hautes en B.A. calculées de façon à supporter lesdites fondations. Entre ces nervures, un simple voile en B.A. maintient le remblai. Les photos 13x18 n°9084, 9087, 9088, 9112, 9113, 9132, 9133 expriment ce dispositif (Pl.12, A et B). Nous donnons également,

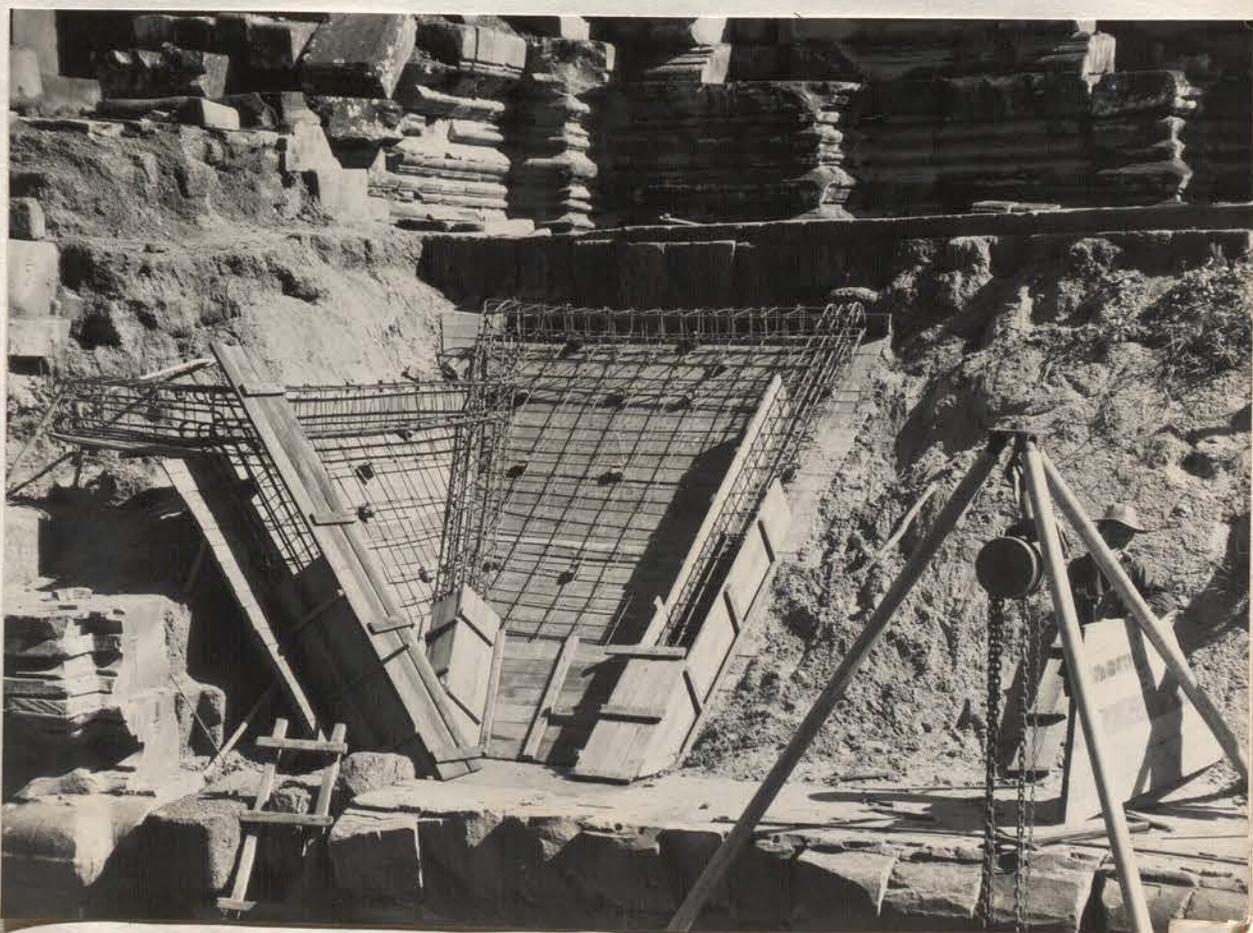
A.- Baphuon - Angle Sud-Est. Vue axonométrique des dispositifs de confortation - Plan CA/1387 (Cl. 13x18 n° 10362).

planche 13, la photographie d'une axonométrie qui expliquera d'un coup d'oeil l'ensemble de ces dispositions de confortation, et les plans des plots et des nervures.

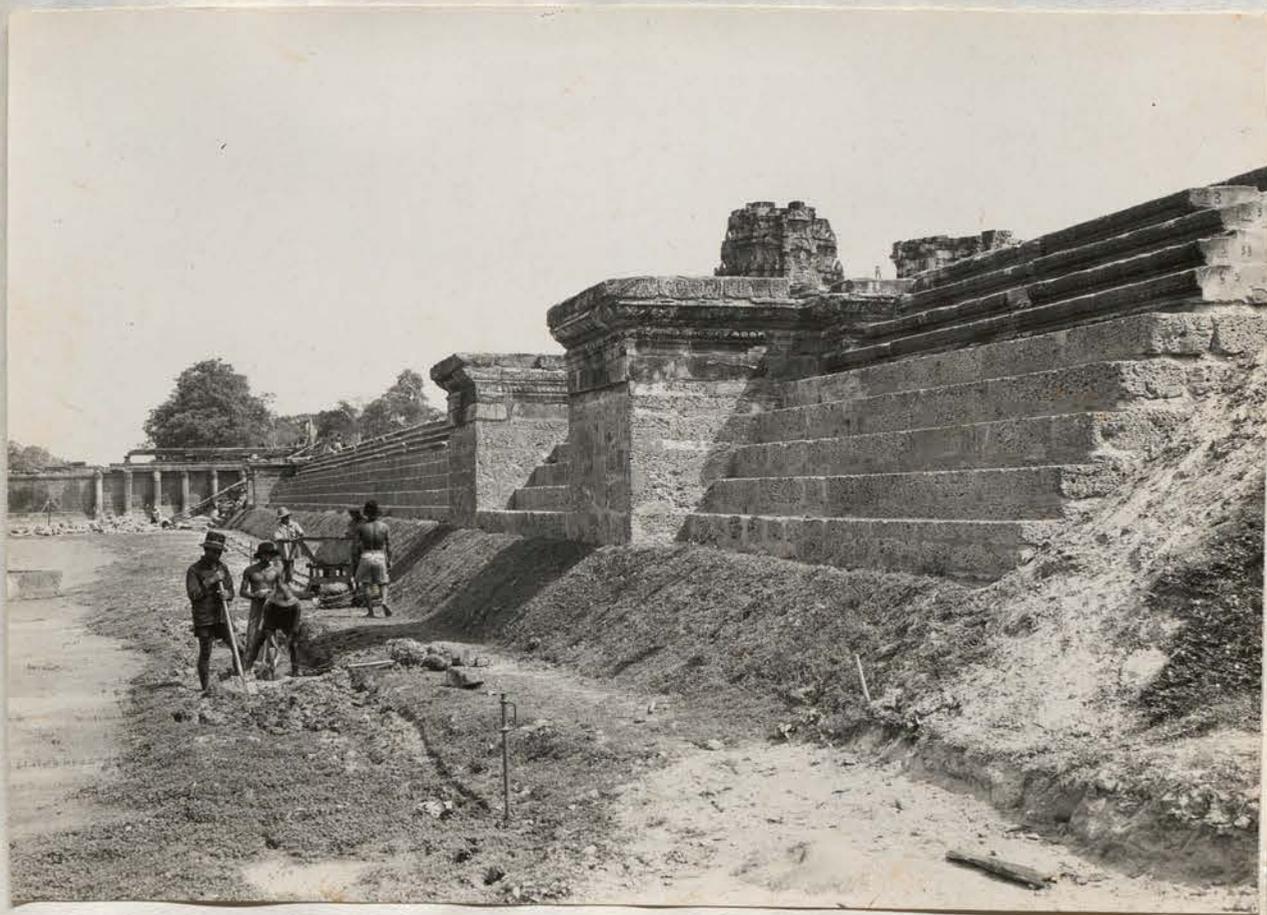
A. Douve Ouest; moitié Sud; gradins Est après reconstruction; terrassements de protection à la base; 20 février 1961 (Ph. 13 x 18 n° 8965)

B. Remblai de l'esplanade devant l'aile Sud du Gopura Ouest; 18 janvier 1961 (Ph. 13 x 18 n° 8901)

La reconstruction de cette section de gradins, devant l'aile Sud du pavillon d'accès occidental d'Angkor Vat, a été parachevée dans les premières semaines de l'année, et la margelle reposée finalement. Sur celle-ci au cun raccord n'a été effectué, de même que sur les quatre marches de grès terminales, sauf pour les bandeaux de base, reprofilés en ciment de grès reconstitué, afin d'éviter les infiltrations en sous-oeuvre (Ph. 13 x 18 n° 8965; Pl. 24 A).

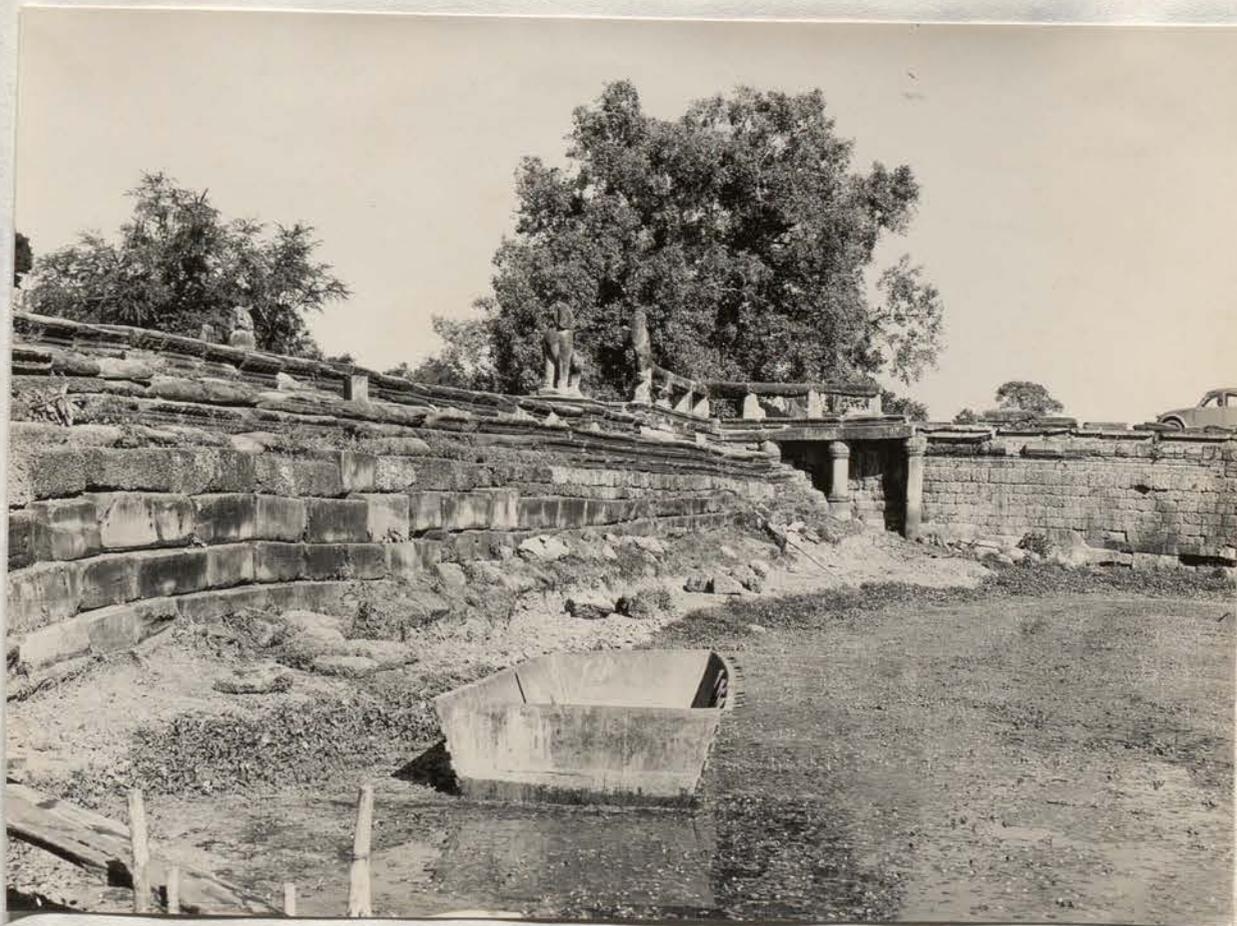
- A. Douve Ouest; moitié Sud; Gradins Ouest; remontage sur la semelle de béton - 31 mai 1961 (Ph.13 x 18 n° 9090)
- B. Reconstruction en cours de finition; 22 novembre 1961 (Ph.13 x 18 n° 9305)

Pour le reste, après dépose sur les 200 m de longueur à restituer nous avons coulé pour asseoir le premier gradins à remonter, une semelle de béton dont le talon vient à l'arase de celui de la 4^e marche au-dessus (Ph. 13 x 18 n° 8963, 9030. Pl. 28 A). Puis nous avons remonté les marches, utilisant pour les 4 premières le grès de substitution avec maçonnerie en talon pour assurer la suivante, reposant finalement les 3 marches supérieures originales en grès mouluré, qui ont été retrouvées en totalité quoique très épaufrées (Ph.13x18 n° 9051, 9089, 9141, 9167, 9305. Pl. 28 B).

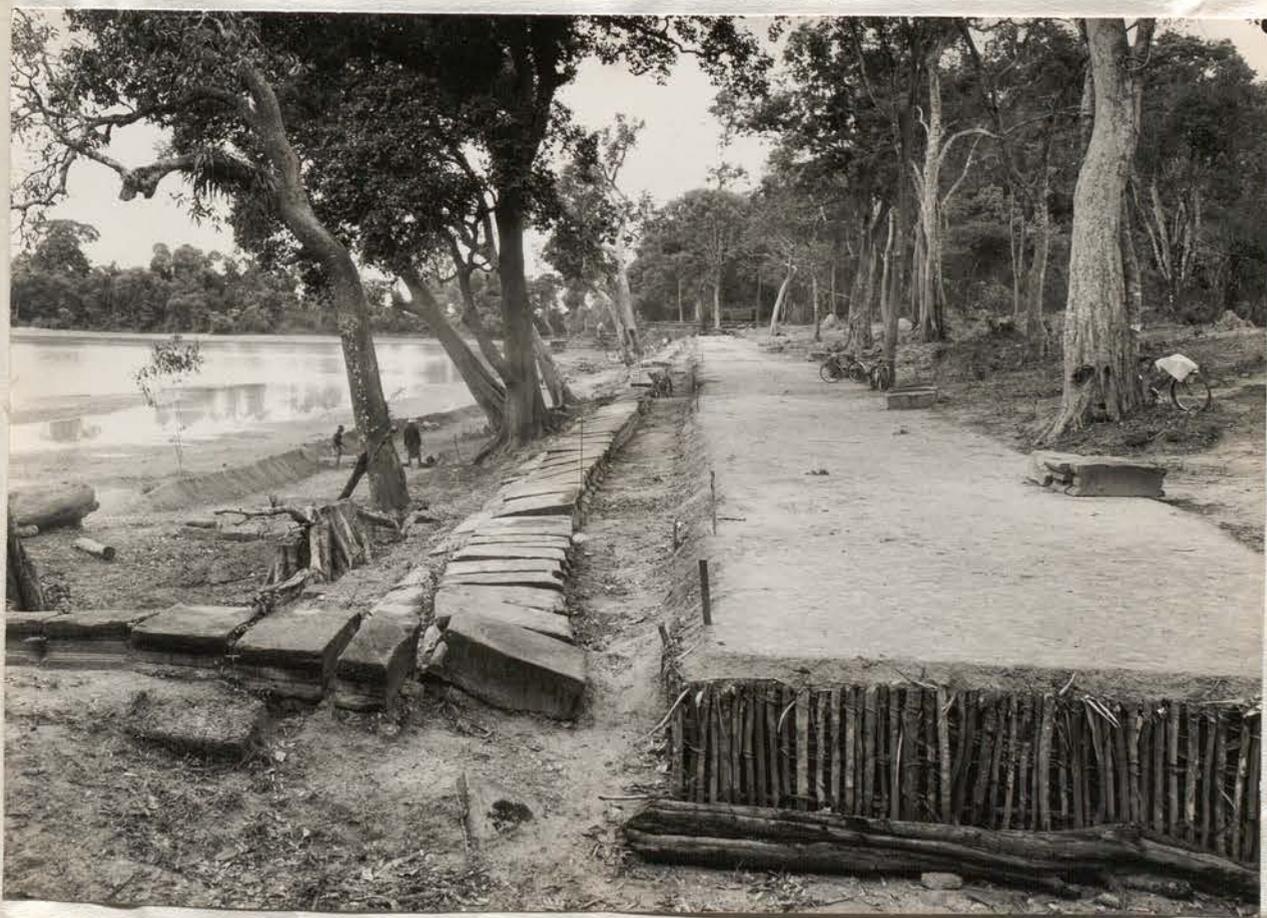
A. SRAS SRANG; Berge Ouest; gradins Nord; préparation de la semelle de béton 8 juin 1961 (Ph. 13x18 n°9092)

B. Reconstruction des marches en latérite; 28 novembre 1961 (Ph. 13x18 n°9310)

Puis la reconstruction a commencée à partir du Sud, de l'embarcadère. Derrière le talon de chaque marche (qui est déjà engagé, en général, de 0,20m sous la marche supérieure, on a bourré en béton maigre de telle sorte que la totalité de chaque marche repose sur la maçonnerie. Comme à l'origine, les blocs ont été posés en boutine (Cl. 13x18 n°9092, 9165, 9310; Pl. 32).

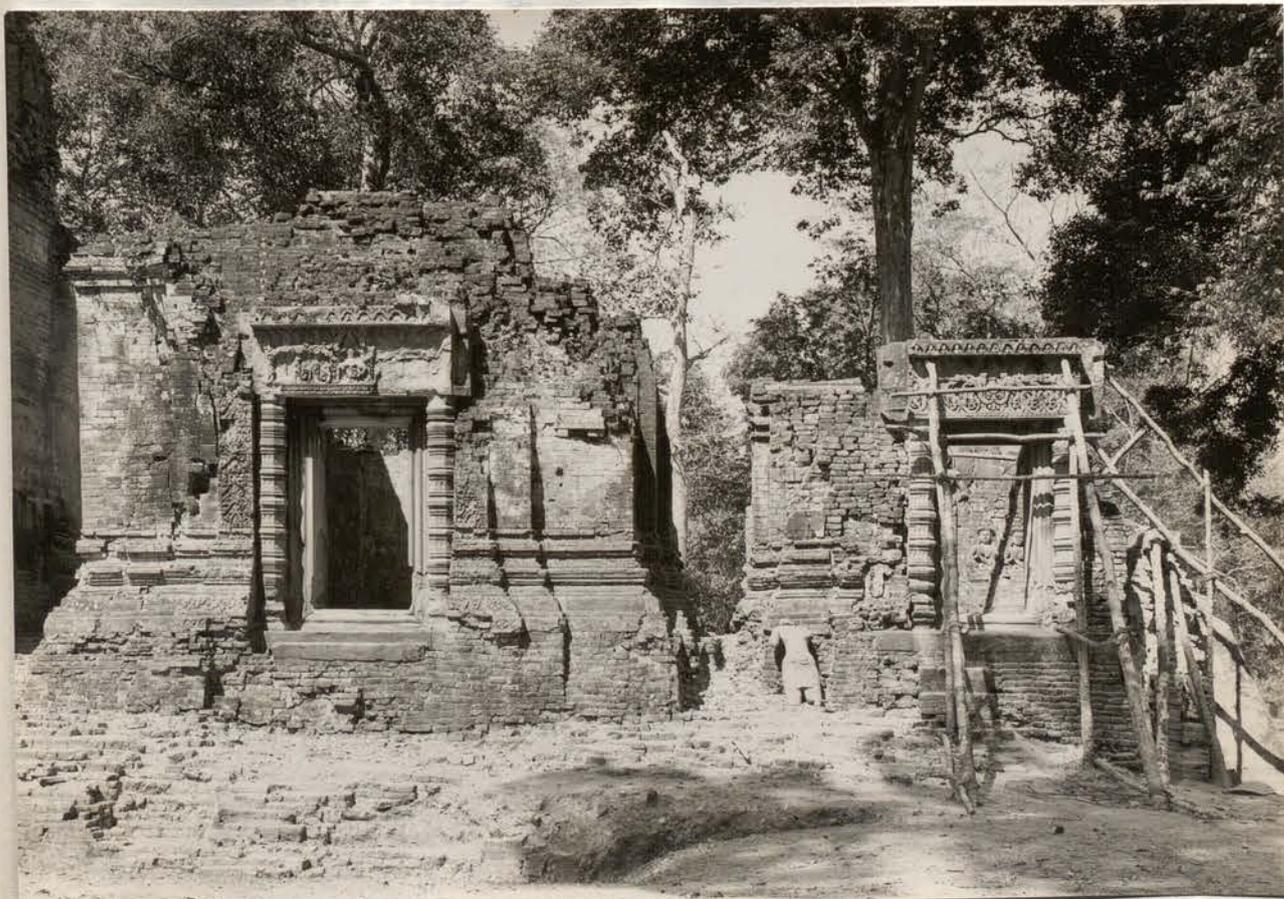
A. KRAVAN;
Tour Nord;
Face Est;
on voit
sous le
seuil et
à droite
la reprise
trouvée.
9 mars 1961
(Ph. I3 x I8
n° 8980)

B. Mur Nord;
Etais en
béton;
9 mars 1961
(Ph. I3 x I8
n° 8983)

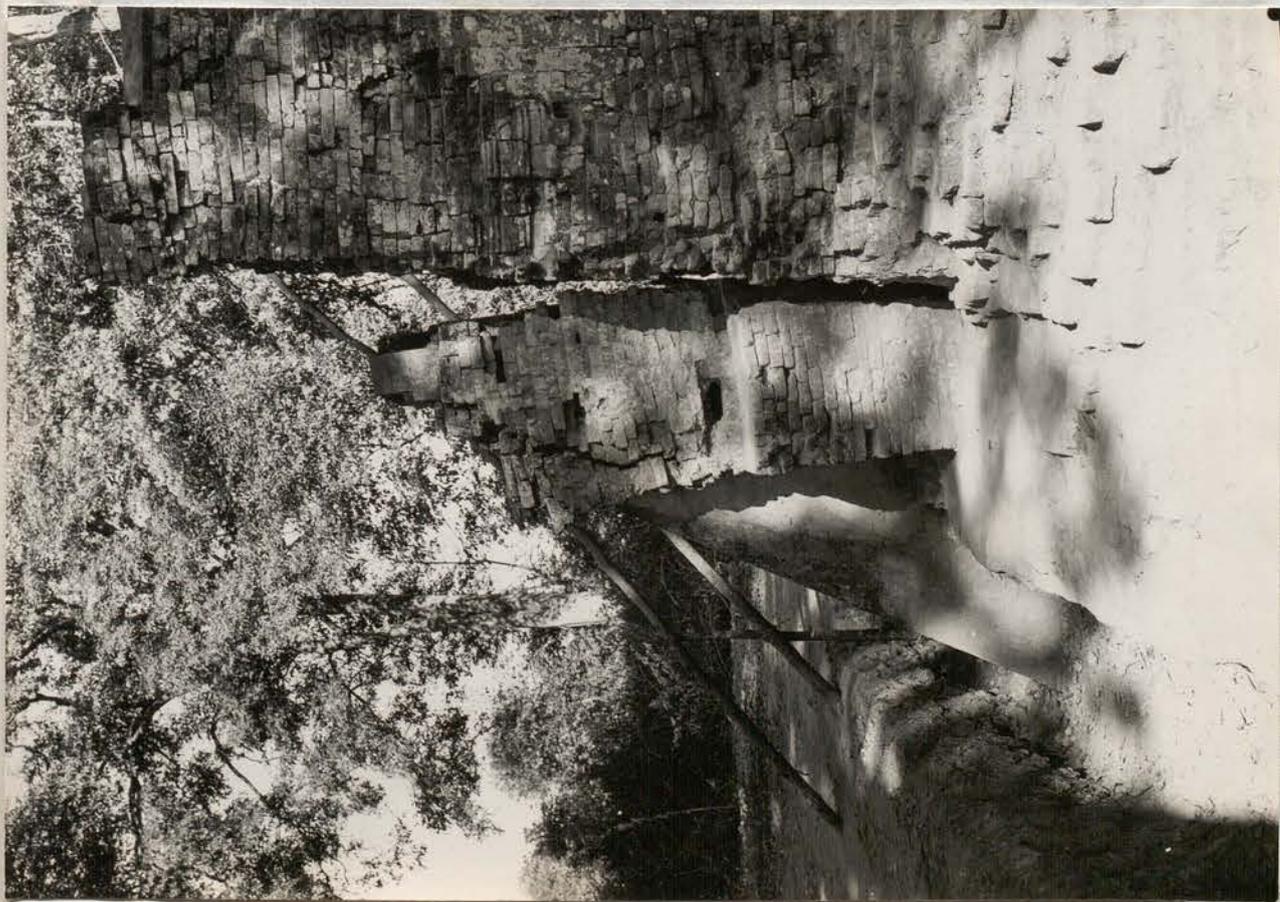
A. Tour Nord; mur Nord; la moitié Est du panneau a déjà été déposée; on voit sous la seconde moitié la saignée dans laquelle va être insérée la poutrelle supportant le coffrage; 27 avril 1961 (Ph. 13 x 18 n° 9070)

B. Mur Nord entièrement déposé; 12 juin 1961
(Ph. 13 x 18 n° 9106)

Derrière le panneau, conservant tout l'épaisseur des briques sculptées, on a creusé une saignée. Puis le coffrage a été refermé pour enserrer tout le bloc ainsi détourné en profitant, latéralement, des fissures existantes. Il a été ensuite facile de déposer l'élément sculpté d'un seul venant. L'opération est illustrée par les photos 13x18 n° 9069 à 70, 9105 et 9106; Pl. 37). Après avoir déposé le mur Nord, nous avons entrepris les travaux préliminaires du côté Ouest.

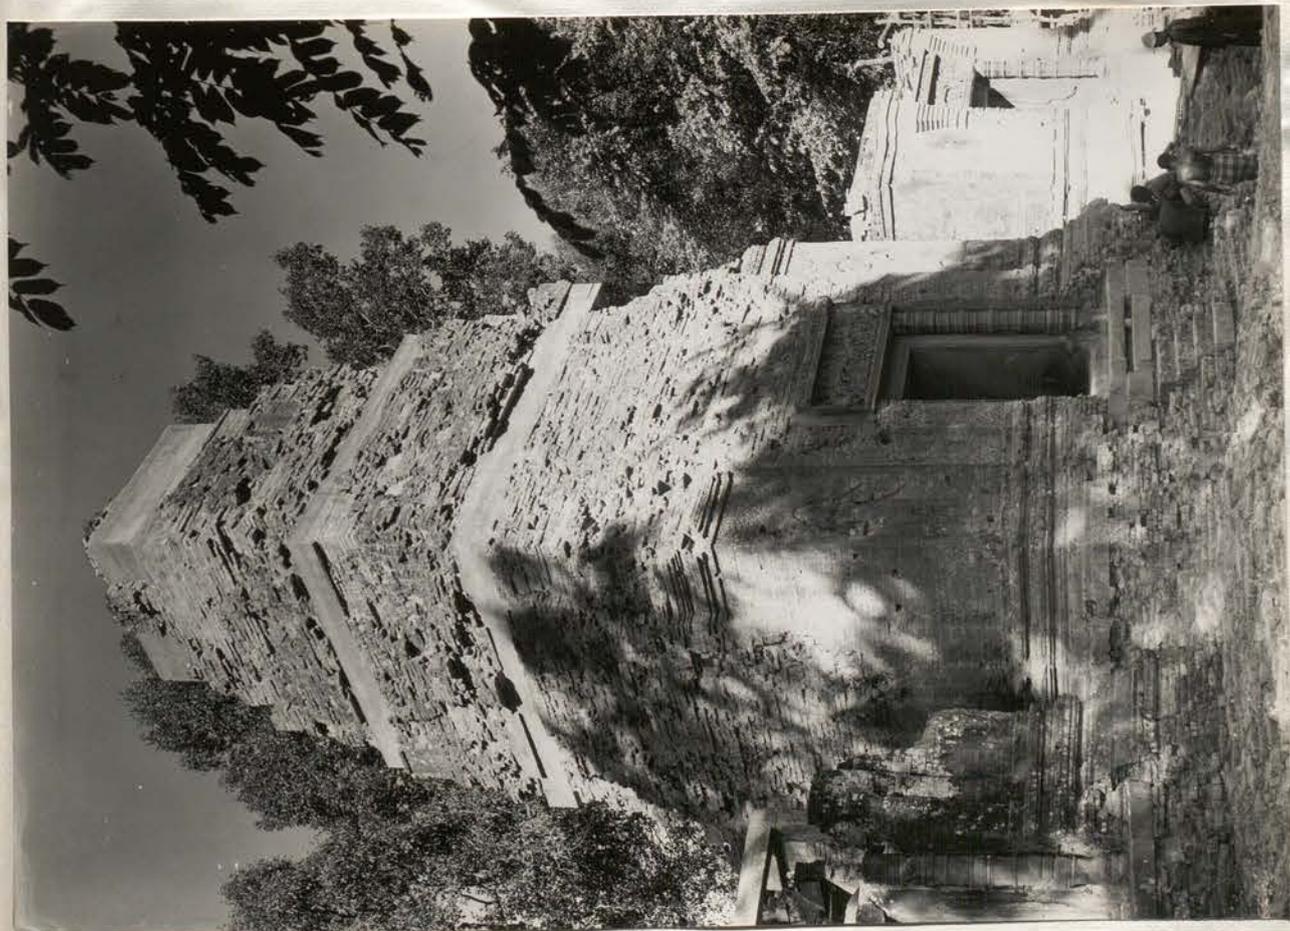
A. KRAVAN; Tour centrale; face Est; logement de la frette de base; 9 décembre 1961 (Ph. 13 x 18 n° 9321)

B. Face Ouest; ferrailage en place; 14 décembre 1961 (Ph. 13 x 18 n° 9325)
