CONSERVATION
D'ANGKOR

TRAVAUX DE L'ANNEE
1961

B. P. GROSLIER

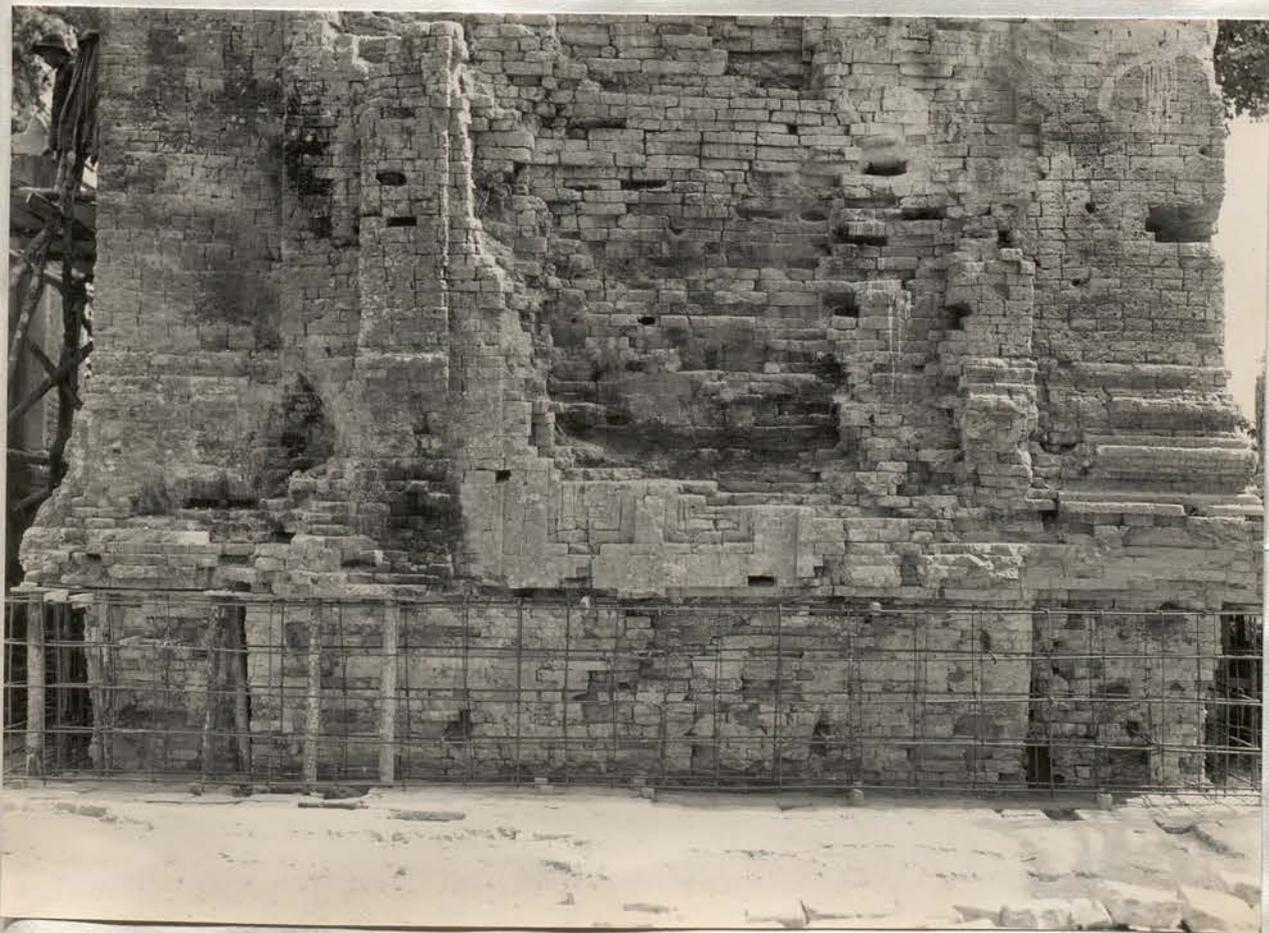
A. KRAVAN; Tour médiane Nord; face Est; frette en B.A.
coulée en sous-oeuvre; II novembre 196I
(Ph. 13 x 18 n° 9298)

B. Tour médiane Nord; dallage restitué; II novembre 196I
(Ph. 13 x 18 n° 9300)
