ECOLE FRANCAISE D'EXTRÊME-ORIENT
Conservation du Groupe d'Angkor.

RAPPORT SUR LES TRAVAUX EXECUTES DANS LE GROUPE D'ANGKOR
PENDANT LE MOIS DE JUILLET 1951.

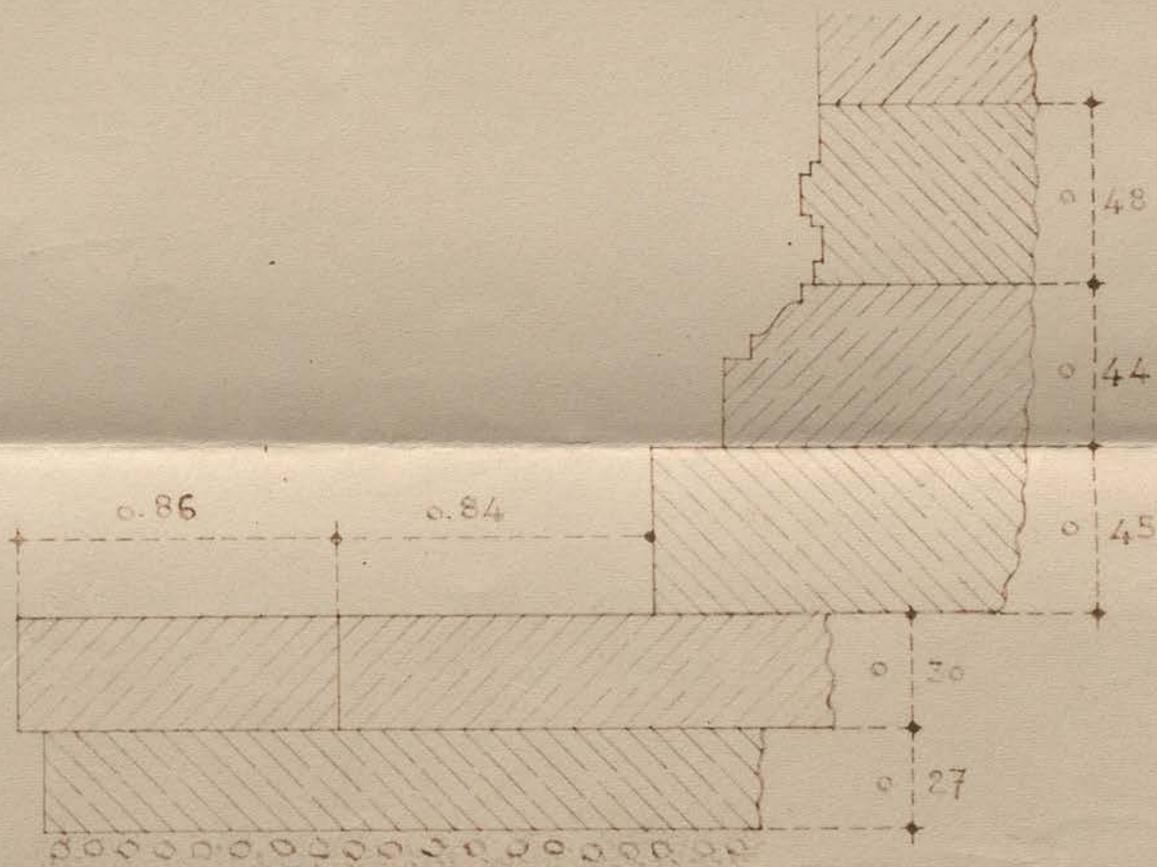
Ce trottoir est constitué par une double épaisseur de dalles de latérite soigneusement encastrées les unes dans les autres par des redents taillés dans les joints Verticaux. Les dessins 105 et 106 et la photo 6801 rendent compte de cette disposition: sur cette dernière les redents apparaissent nettement sur deux dalles isolées trouvées au cours du sondage. Je rappelle que les assises des premiers gradins de la pyramide sur la façade Ouest présentaient des redents d'assemblage analogues et que j'en avais conçu à une construction particulièrement soignée à cette époque.

BAKSEI-CHAM-KRONG
BASE DU 1^{er} GRADIN DE LA PYRAMIDE

Coupe A.B.
Echelle: 0.05 m.

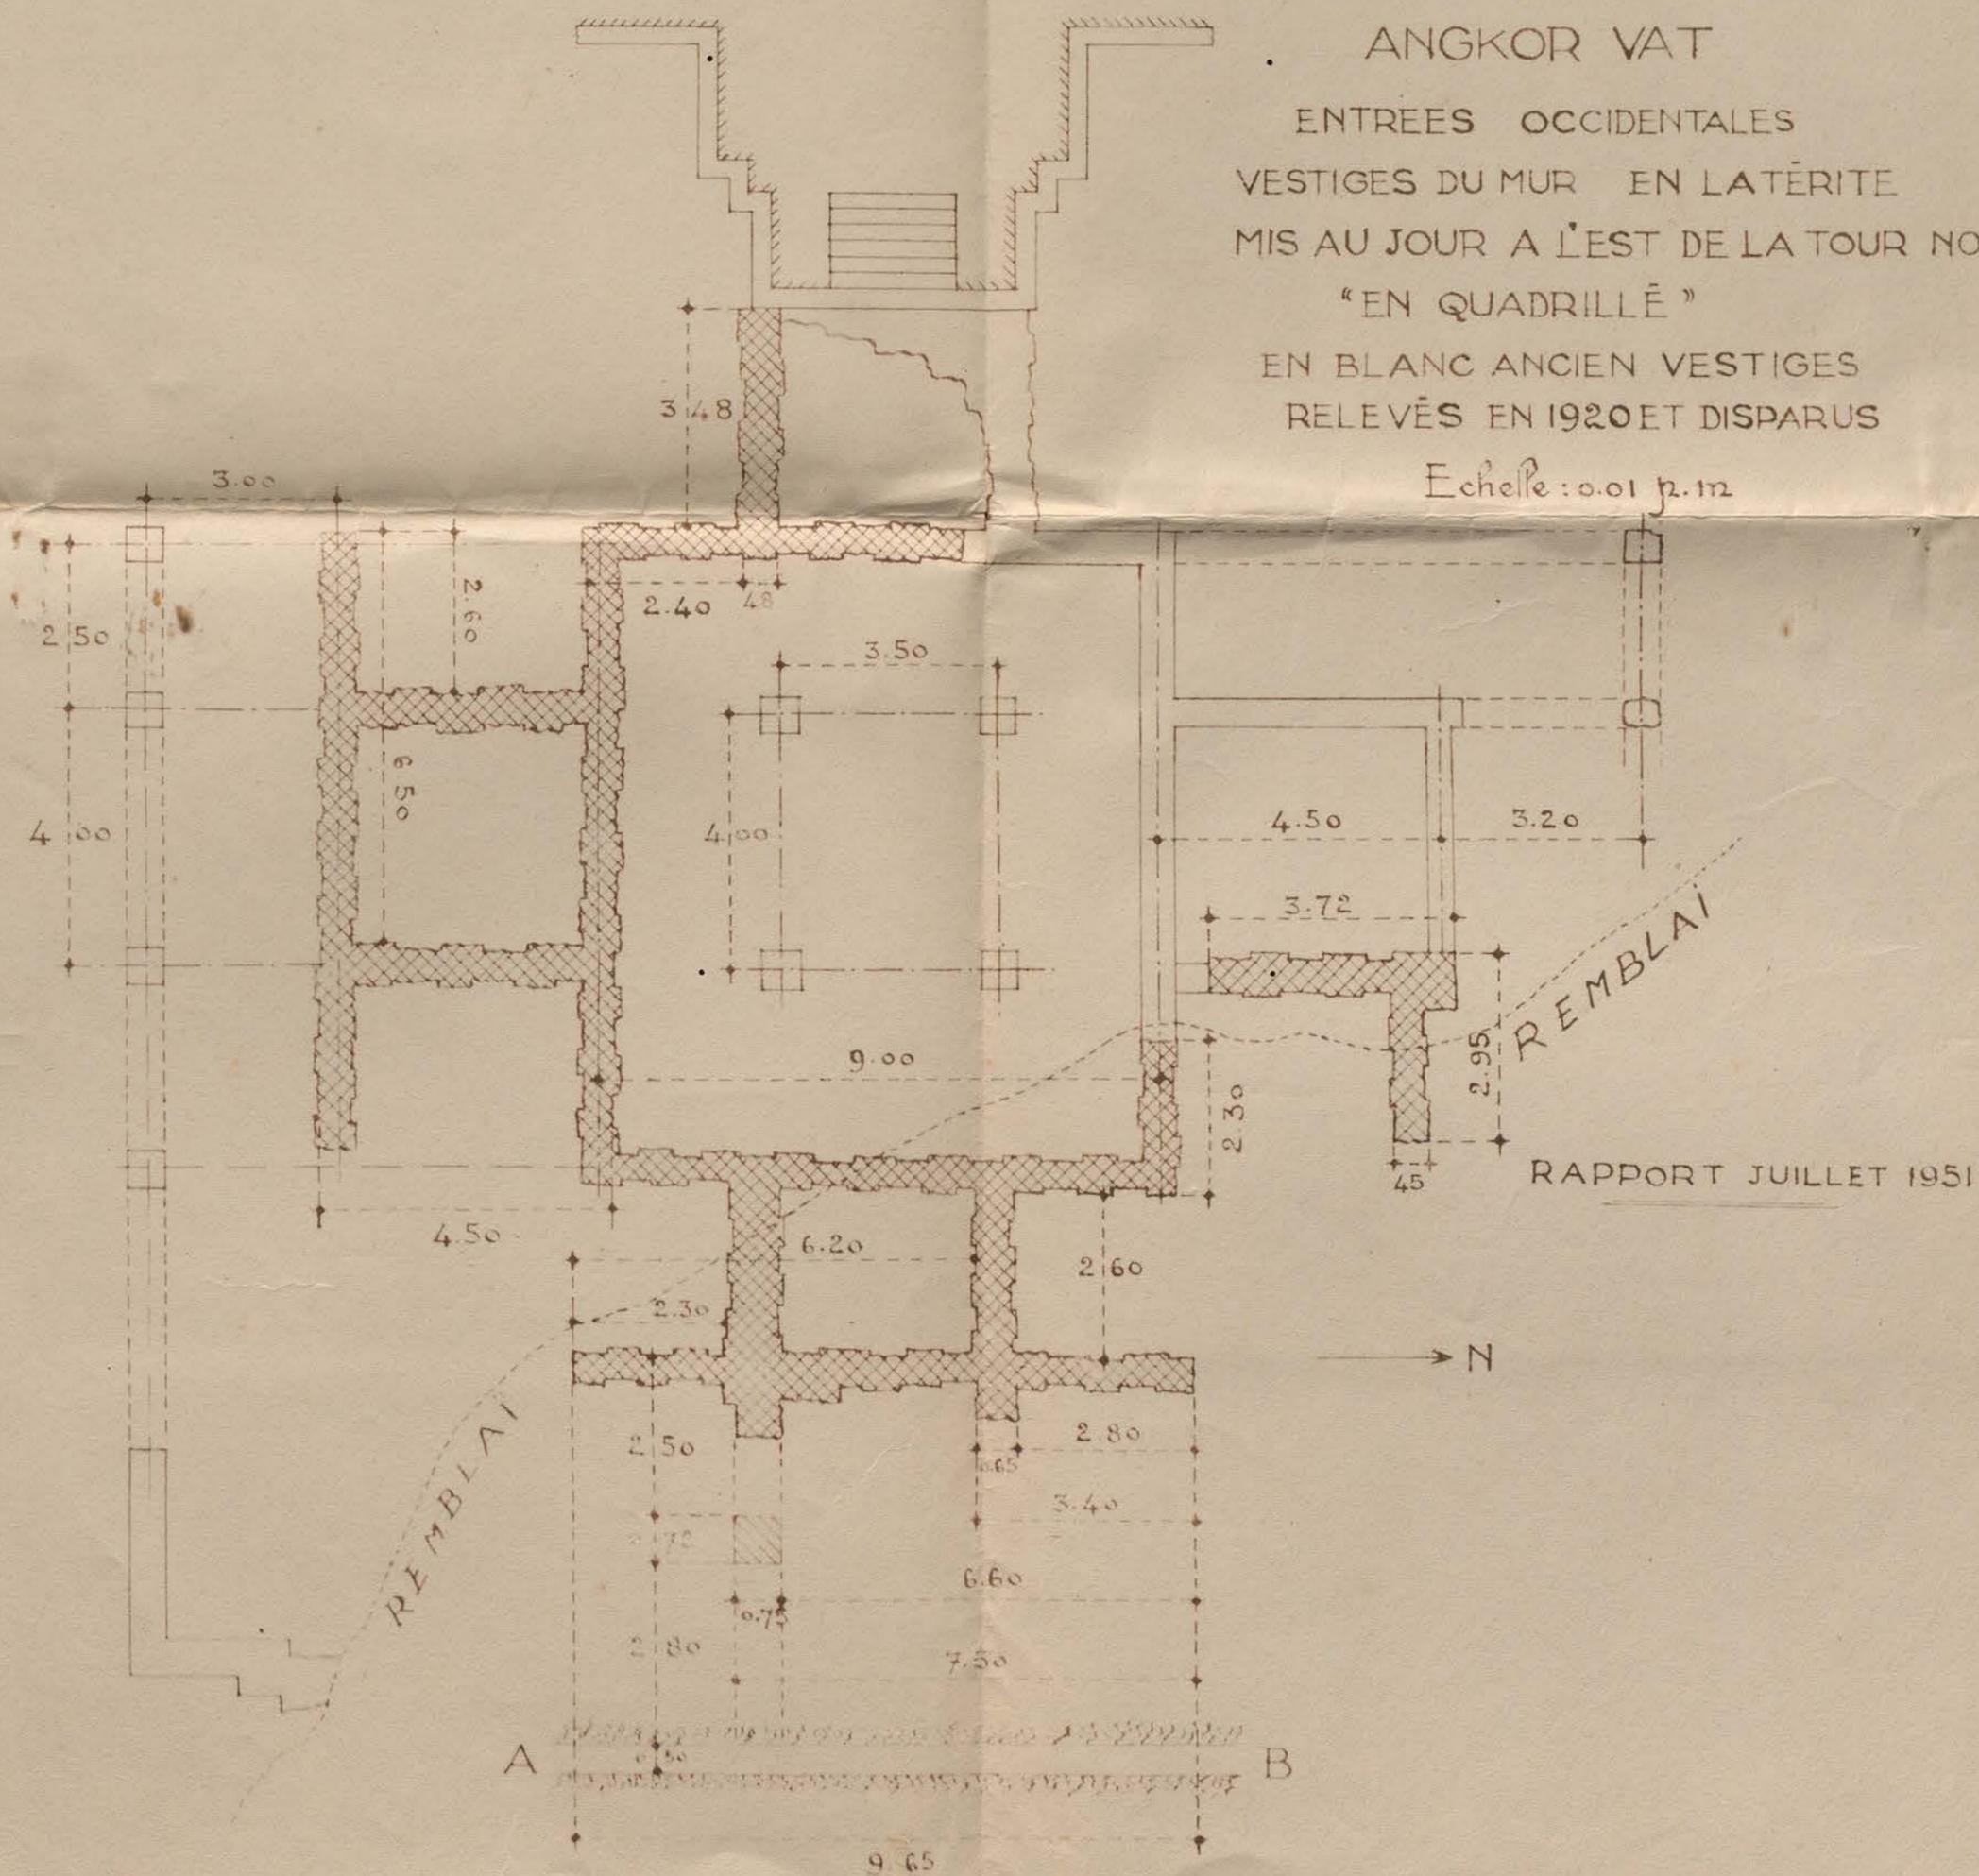
ANGKOR VAT

jour dans le dessin IO7 et la photo 6798 donne la vue d'ensemble prise du sommet des voûtes des entrées occidentales; la photo 6799 montre un détail de la base du mur le plus à l'Est prise du Nord. Les vestiges s'interrompent après ce mur.

Pour savoir si le renflement de terrain qui dissimulait ces vestiges n'en renfermait pas d'autres j'ai fait pratiquer une tranchée de direction Nord Sud un peu plus à l'Est (N S sur le dessin IO7). On n'a plus rien trouvé mais dans une tranchée de reconnaissance Est-Ouest, On a mis au jour une base de pile en grès de 72 c/m sur 0m75 et de 47 c/m de hauteur entre la tranchée et le dernier mur à Est.

Des relevés pris en 1920 et du dessin IO7 il ressort nettement que les constructions annexes, en bois probablement, dont ces vestiges retrouvés étaient soit les fondations, soit les bases, avaient un axe de composition correspondant avec l'axe de la tour Nord des entrées occidentales; la centre était à peu près carré avec une saillie de quatre ailes plus petites sur chaque face: celle de l'Ouest reliait directement la salle centrale au perron du porche Est de la tour Nord, celle du Sud se composait avec des constructions sur pilotis, d'après le relevé pris autrefois par moi (voir rapport Juillet 1949 dessin 51), et celle de l'Ouest venait buter sur le mur que l'on vient de mettre au jour. A partir de cet endroit il est difficile de présumer quoi que ce soit au sujet de ces constructions.

ENTREES OCCIDENTALES
 VESTIGES DU MUR EN LATÉRITE
 MIS AU JOUR A L'EST DE LA TOUR NORD
 "EN QUADRILLÉ"
 EN BLANC ANCIEN VESTIGES
 RELEVÉS EN 1920 ET DISPARUS

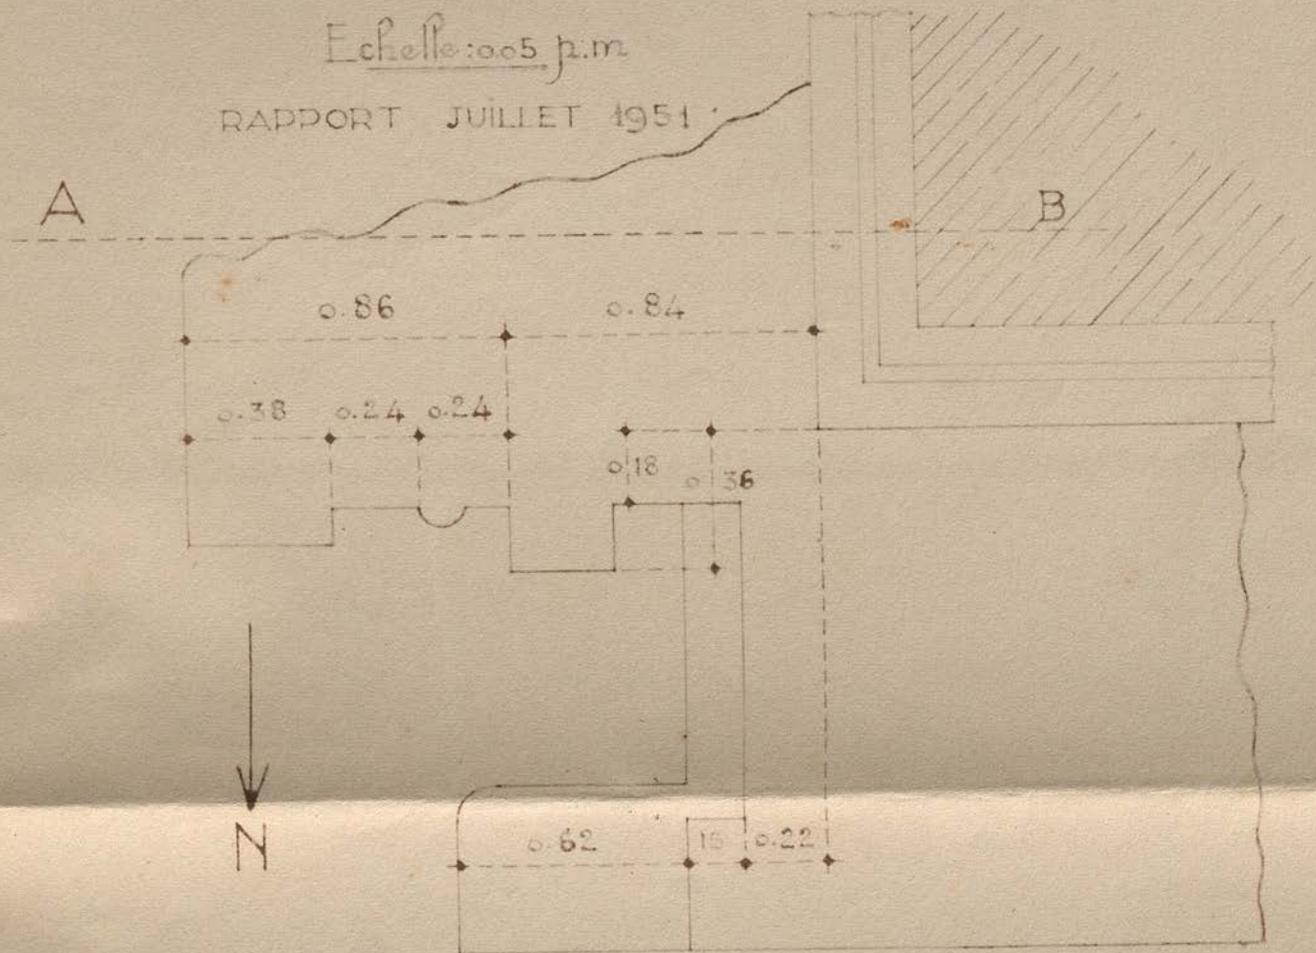
105

BAKSEI CHAM KRONG

'ANGLE NORD EST'

DU TROTTOIR EN LATERITE

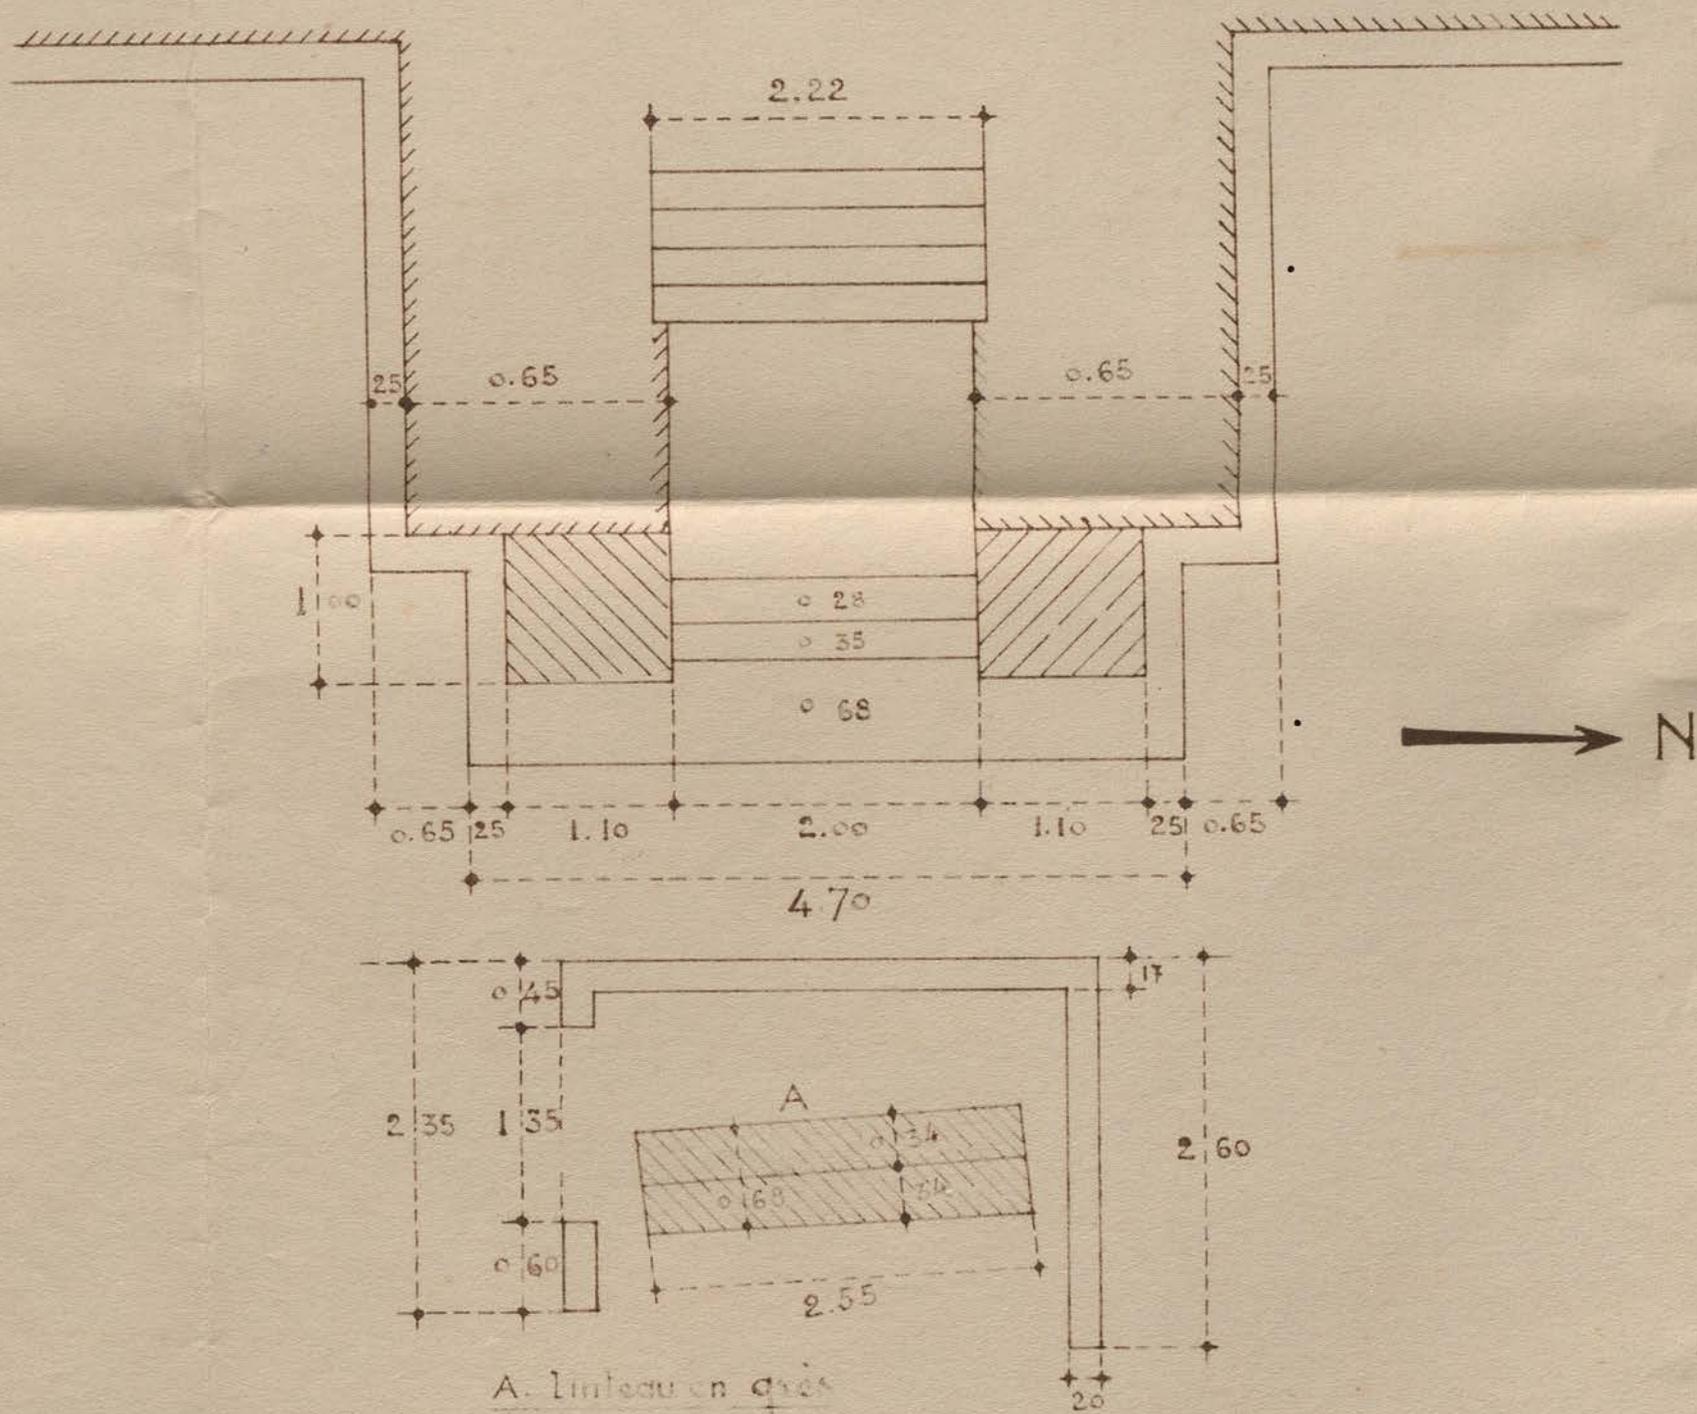
104

Sur la façade Est on a continué le dégagement du trottoir pourtourant la base de la pyramide: je donne le relevé (dessin n° 104) des fragments de base de muret en briques devant le perron Nord dont il a été question dans mon dernier Rapport et la photo 6800 où l'on voit le linteau qui fut trouvé exactement à cet endroit. (A sur le dessin 104).

VESTIGES DE BRIQUES
A L'EST DU PERRON EST
