SUR LES TRAVAUX EXECUTES DANS LE  
 GROUPE D' [ ] NGKOR  
 DURANT LES MOIS D' AOUT A DECEMBRE 1959

1/- ANGKOR THOM Porte Sud

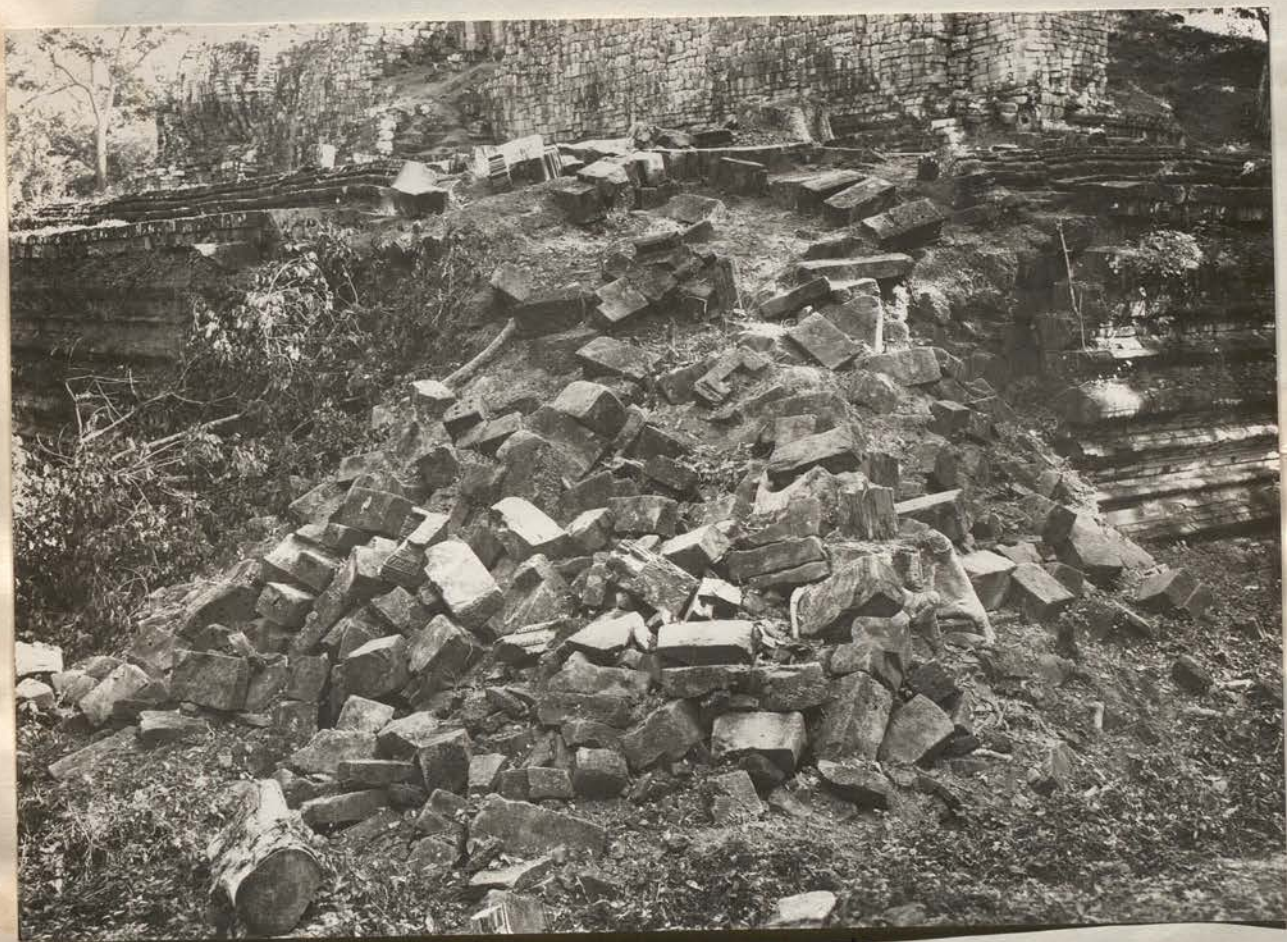
8484- Baphmon- Angle S.W- Block 59

Angle Sud-Ouest - Début décembre, l'essentiel du matériel et le gros des équipes ont été reportés sur l'angle S.W. du premier étage, qui était caché par un éboulis important (photo n°/8484).

Le rythme rapide du travail a très vite permis de constater que cet angle n'avait guère bougé dans ses fondations et qu'il ne serait pas nécessaire de le déposer entièrement. Les blocs éboulés ont été classés sur la face Ouest, le sable de remblai évacué vers l'angle intérieur S.W. du mur d'enceinte. Grâce au dégagement ainsi effectué, il sera possible de réaliser rapidement la reprise de cet angle.

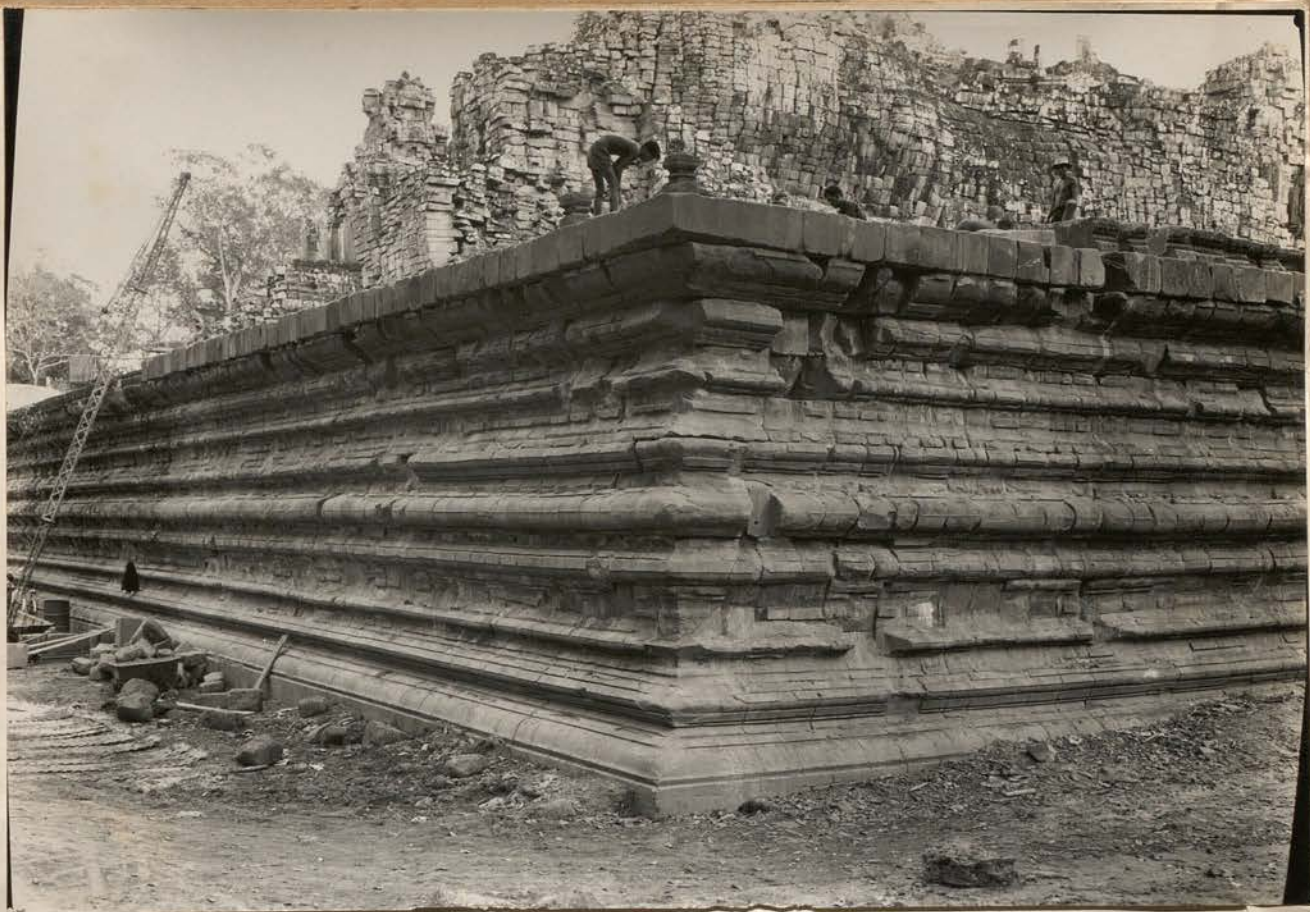
DIVERS - Un léger éboulement près de la tête du Buddha couché de la face Ouest du BAPHUON a été constaté au matin du 21 décembre (photo n°/8508). Ce glissement ne présente aucun danger et ne fait, en somme, que préfigurer la dépose de cet ensemble aussi tardif que néfaste.

8508- Baphuon- Face Ouest- I<sup>er</sup> étage- 21. dec. 59  
éboulement sous la Vêtu du Buddha couché

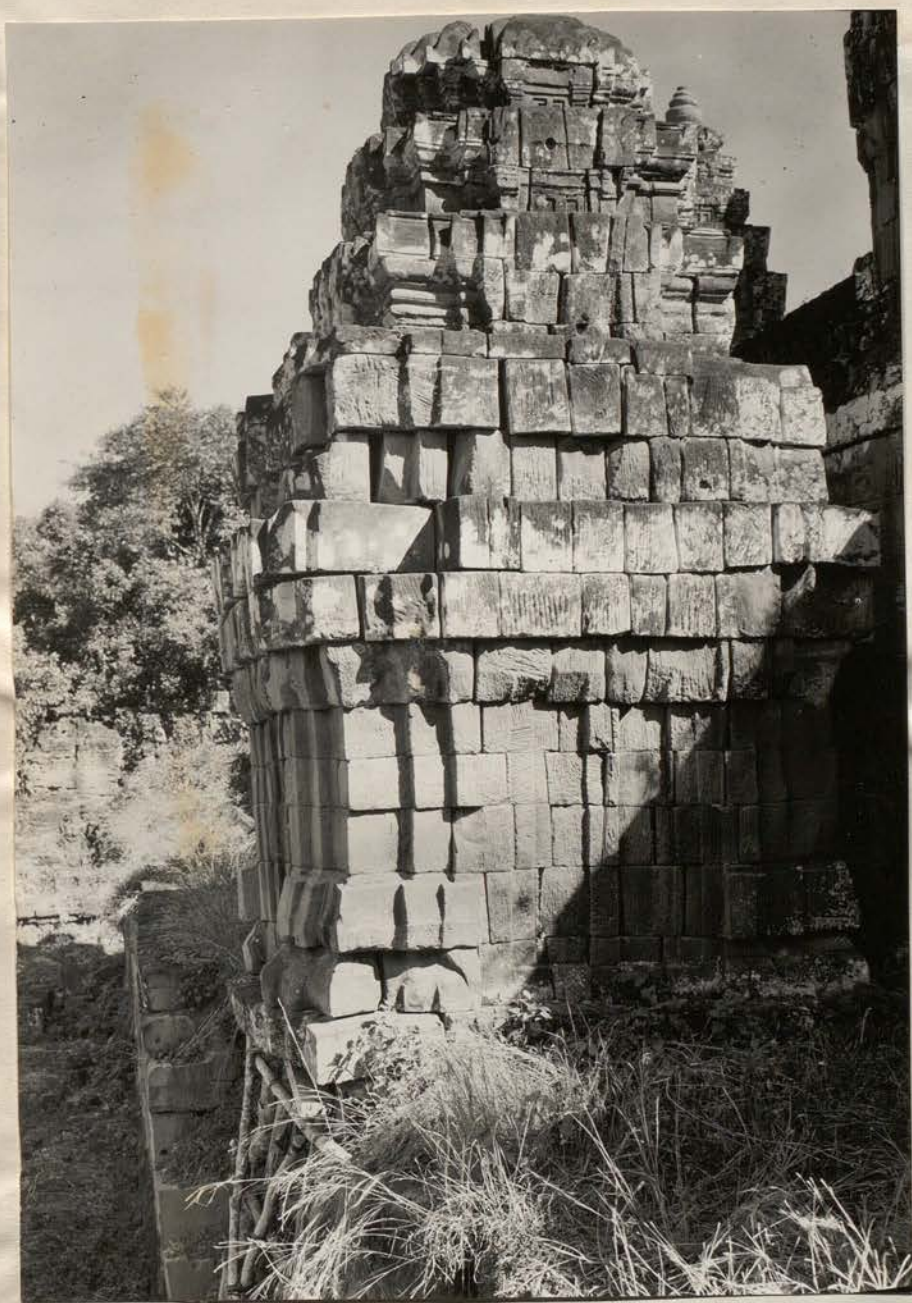
Le 29 décembre, un glissement de la roche s'est produit sous la tourelle d'angle S.W du premier étage du BAKHENG (photos n°/8517 et 8518). S'il n'y a pas péril immédiat, il sera néanmoins nécessaire de déposer cette tour avant les pluies prochaines, qui risquent de précipiter le pourrissement de la roche.

8517. Bakhang - 1<sup>re</sup> Etage - Face W. Angle. S. W.  
Tour secondaire menacé par éboulement.  
29 dec 59

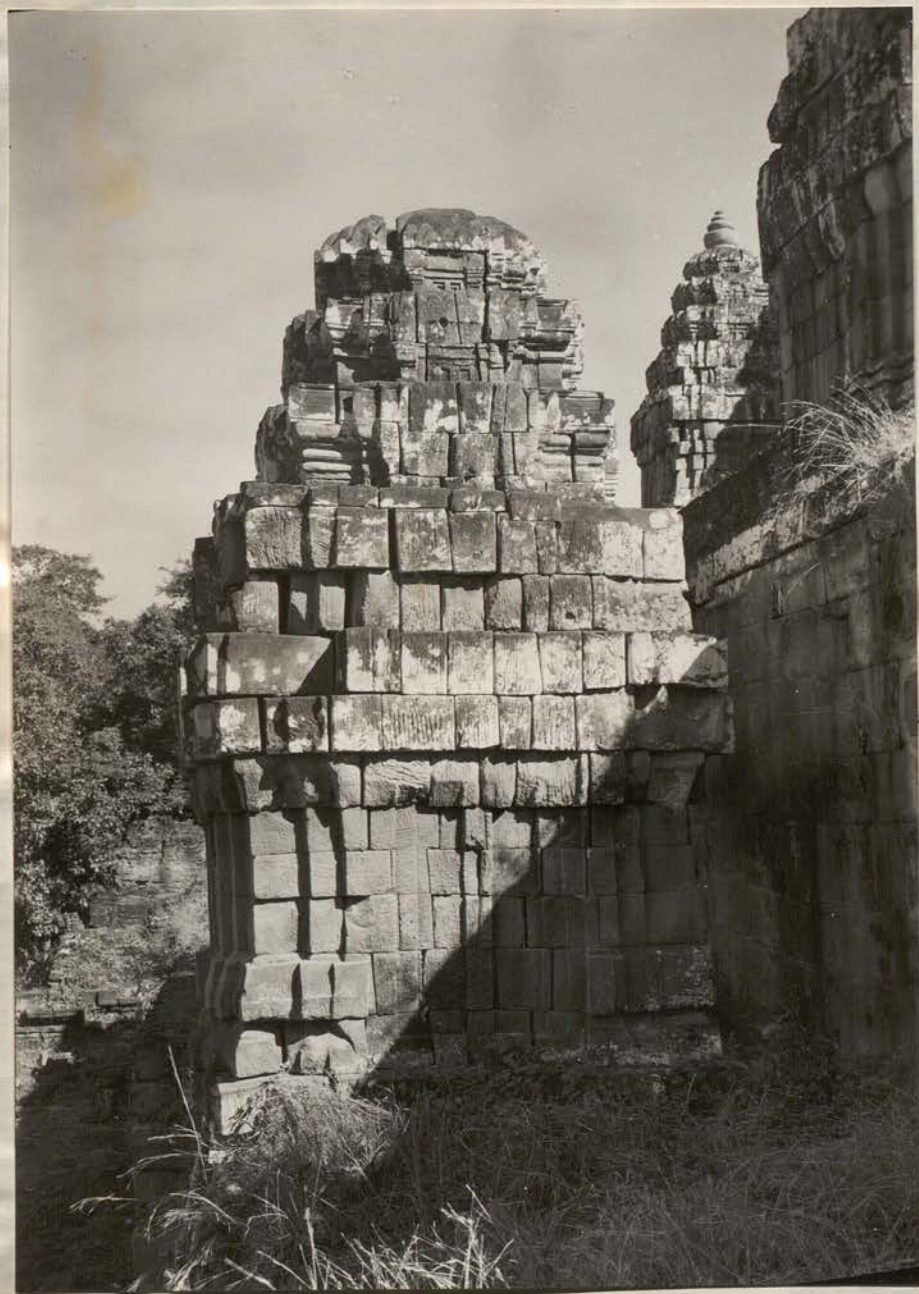
8518. Bakheng - 1<sup>st</sup> Stage. Face Ouest - Angle  
 S.W. Tom secondaire. Face Sud -  
 of n°8461 29 dec 59
