- ECOLE FRANÇAISE D'EXTREME-ORIENT -

Conservation du Groupe d'Angkor

- RAPPORT SUR LES TRAVAUX EXECUTES DANS LE GROUPE D'ANGKOR
PENDANT LE MOIS DE MARS 1941.

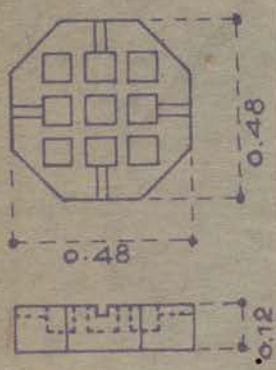
La révision de la petite tour n°38 est achevée, ainsi que celle de la partie haute à visages de la grande tour n°39. Passant ensuite aux parties basses de celle-ci, nous avons démonté jusqu'au sol de la courette puis remonté la voûte et les

murs, très disloqués, de l'avant-corps oriental, auquel manquent le linteau et le fronton, non retrouvés. Le même travail est en voie d'achèvement à l'avant-corps S., tout aussi ruiné.
