Siemreap 30 Juillet 1923

Rapport sur les travaux exécutés dans le  
groupe d'Angkor pendant le mois de  
Juillet 1923

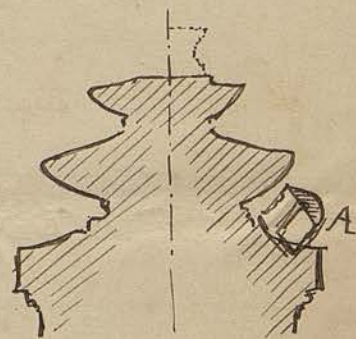
Pendant le Courant du mois, profitant d'une  
accalmie dans les pluies qui ont sévi avec assez  
de force et de régularité j'ai fait interrompre  
ce travail pour exécuter celui demandé par  
Parmentier: la remise en place de la demi-pierre  
A de Couronnement du gopura central sud du  
2<sup>me</sup> étage. Ce travail a été  
rendu assez délicat par le  
mauvais état et l'équilibre  
instable de quelques pierres  
des étages de ce gopura.

L'échafaudage qui a servi à remonter cette  
pierre tombée sur un gradin inférieur a été  
conservé dans le but de faire faire quelques  
consolidations par l'équipe béton armé dans  
les parties peu solides. Malheureusement les  
pluies qui ont repris ne m'ont pas permis de  
réaliser encore ce projet.

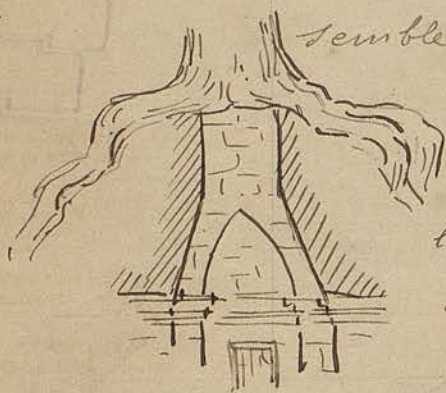
Autant qu'on en peut juger sous le lavis épais de racines qui l'enserme le soubassement ou socle extérieur du sanctuaire

semble se rapprocher du plan rond. La voûte intérieure centrale jusqu'à l'endroit où l'arbre la continue montre une ligne d'intrados presque verticale.

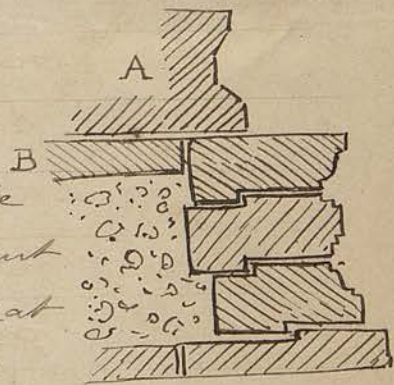
Bākhen. - Une équipe de 22 coolis continue à dégager les deux édifices à la base de la pyramide (face E) et enlève en même temps la coulée de terre au nord de l'escalier. En déplaçant les pierres du soubassement commun aux deux édifices en vue de faire resserrer les joints et consolider ce soubassement je remarque que l'infrastructure est composée de terre mélangée à de la laterite désagrégée, ce qui n'offre qu'une résistance insuffisante pour le deuxième soubassement A qui ne repose sur cet agrégat que par l'intermédiaire de la dalle B. Toutes les dalles moulurées du revêtement du premier soubassement sont assemblées l'une sur l'autre par les joints à redents qui sont décidément la marque typique

de ce monument.

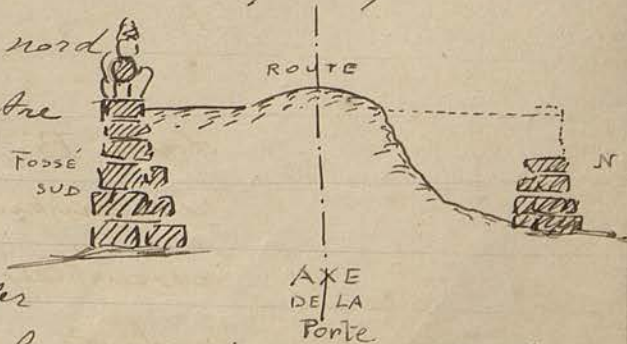
La coupe ci-contre montre l'état actuel de la Chaussée et le grand Vide qui reste à combler

Porte de la Victorie - Une équipe de 24 Coulis reprend la partie de mur arasée à mi-hauteur à l'extrémité se'est pour la continuer et arriver au niveau sur lequel seront rétablis les morceaux de géants de la balustrade nord. Ces morceaux sont malheureusement très incomplets et la vue de la rangée nord ne donnera pas la belle ligne continue de la rangée sud. J'ai toujours une certaine difficulté à trouver le nombre suffisant de pierres pour le cube important de maçonnerie que représente cette réfection du mur nord.

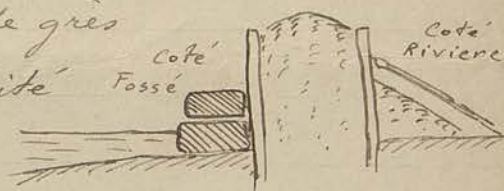
Ayant constaté des affaissements et fléchissements dans le barrage en bois et en terre qui retient les eaux du fosse nord à l'angle NE j'ai fait redresser les pieux, recharger les terres et consolider par de grosses dalles de grès qui se trouvaient à proximité

la base du barrage du côté intérieur: c'est en effet du côté de la rivière qu'il y a à redouter un violent courant en cas de crû et débordement. J'ai remarqué que ce barrage constitue un seuil surélevé par rapport au bassin nord dont la profondeur d'eau est plus grande vers le milieu que près du barrage.
