ECOLE FRANÇAISE D'EXTRÊME-ORIENT
ECOLE FRANÇAISE D'EXTRÊME-ORIENT

Conservation du Groupe d'Angkor

RAPPORT SUR LES TRAVAUX EXECUTES DANS LE GROUPE
D'ANGKOR PENDANT LE MOIS DE MARS 1937.

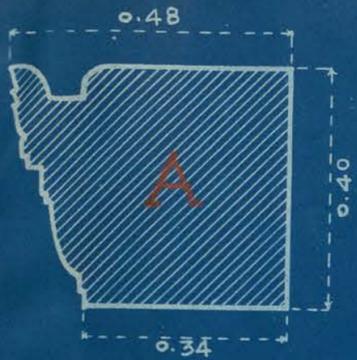
CORNICHE DU COURONNEMENT
DES MURS, A LOTUS
Echelle 0.10 p.m.

Comme ailleurs il n'a été trouvé dans cette zone, en dehors des débris de briques et de quelques tuiles (non vernissées) que très peu de matériaux: seulement quelques éléments importants de corniches de couronnement en grès à pétales de lotus. Comme objets, près de l'entrée axiale, une tête de bodhisattva (hauteur 0m18), et, dans l'aile Sud, un fragment de pilon en grès et de nombreux morceaux de poteries d'usage domestique courant sans aucun caractère religieux.

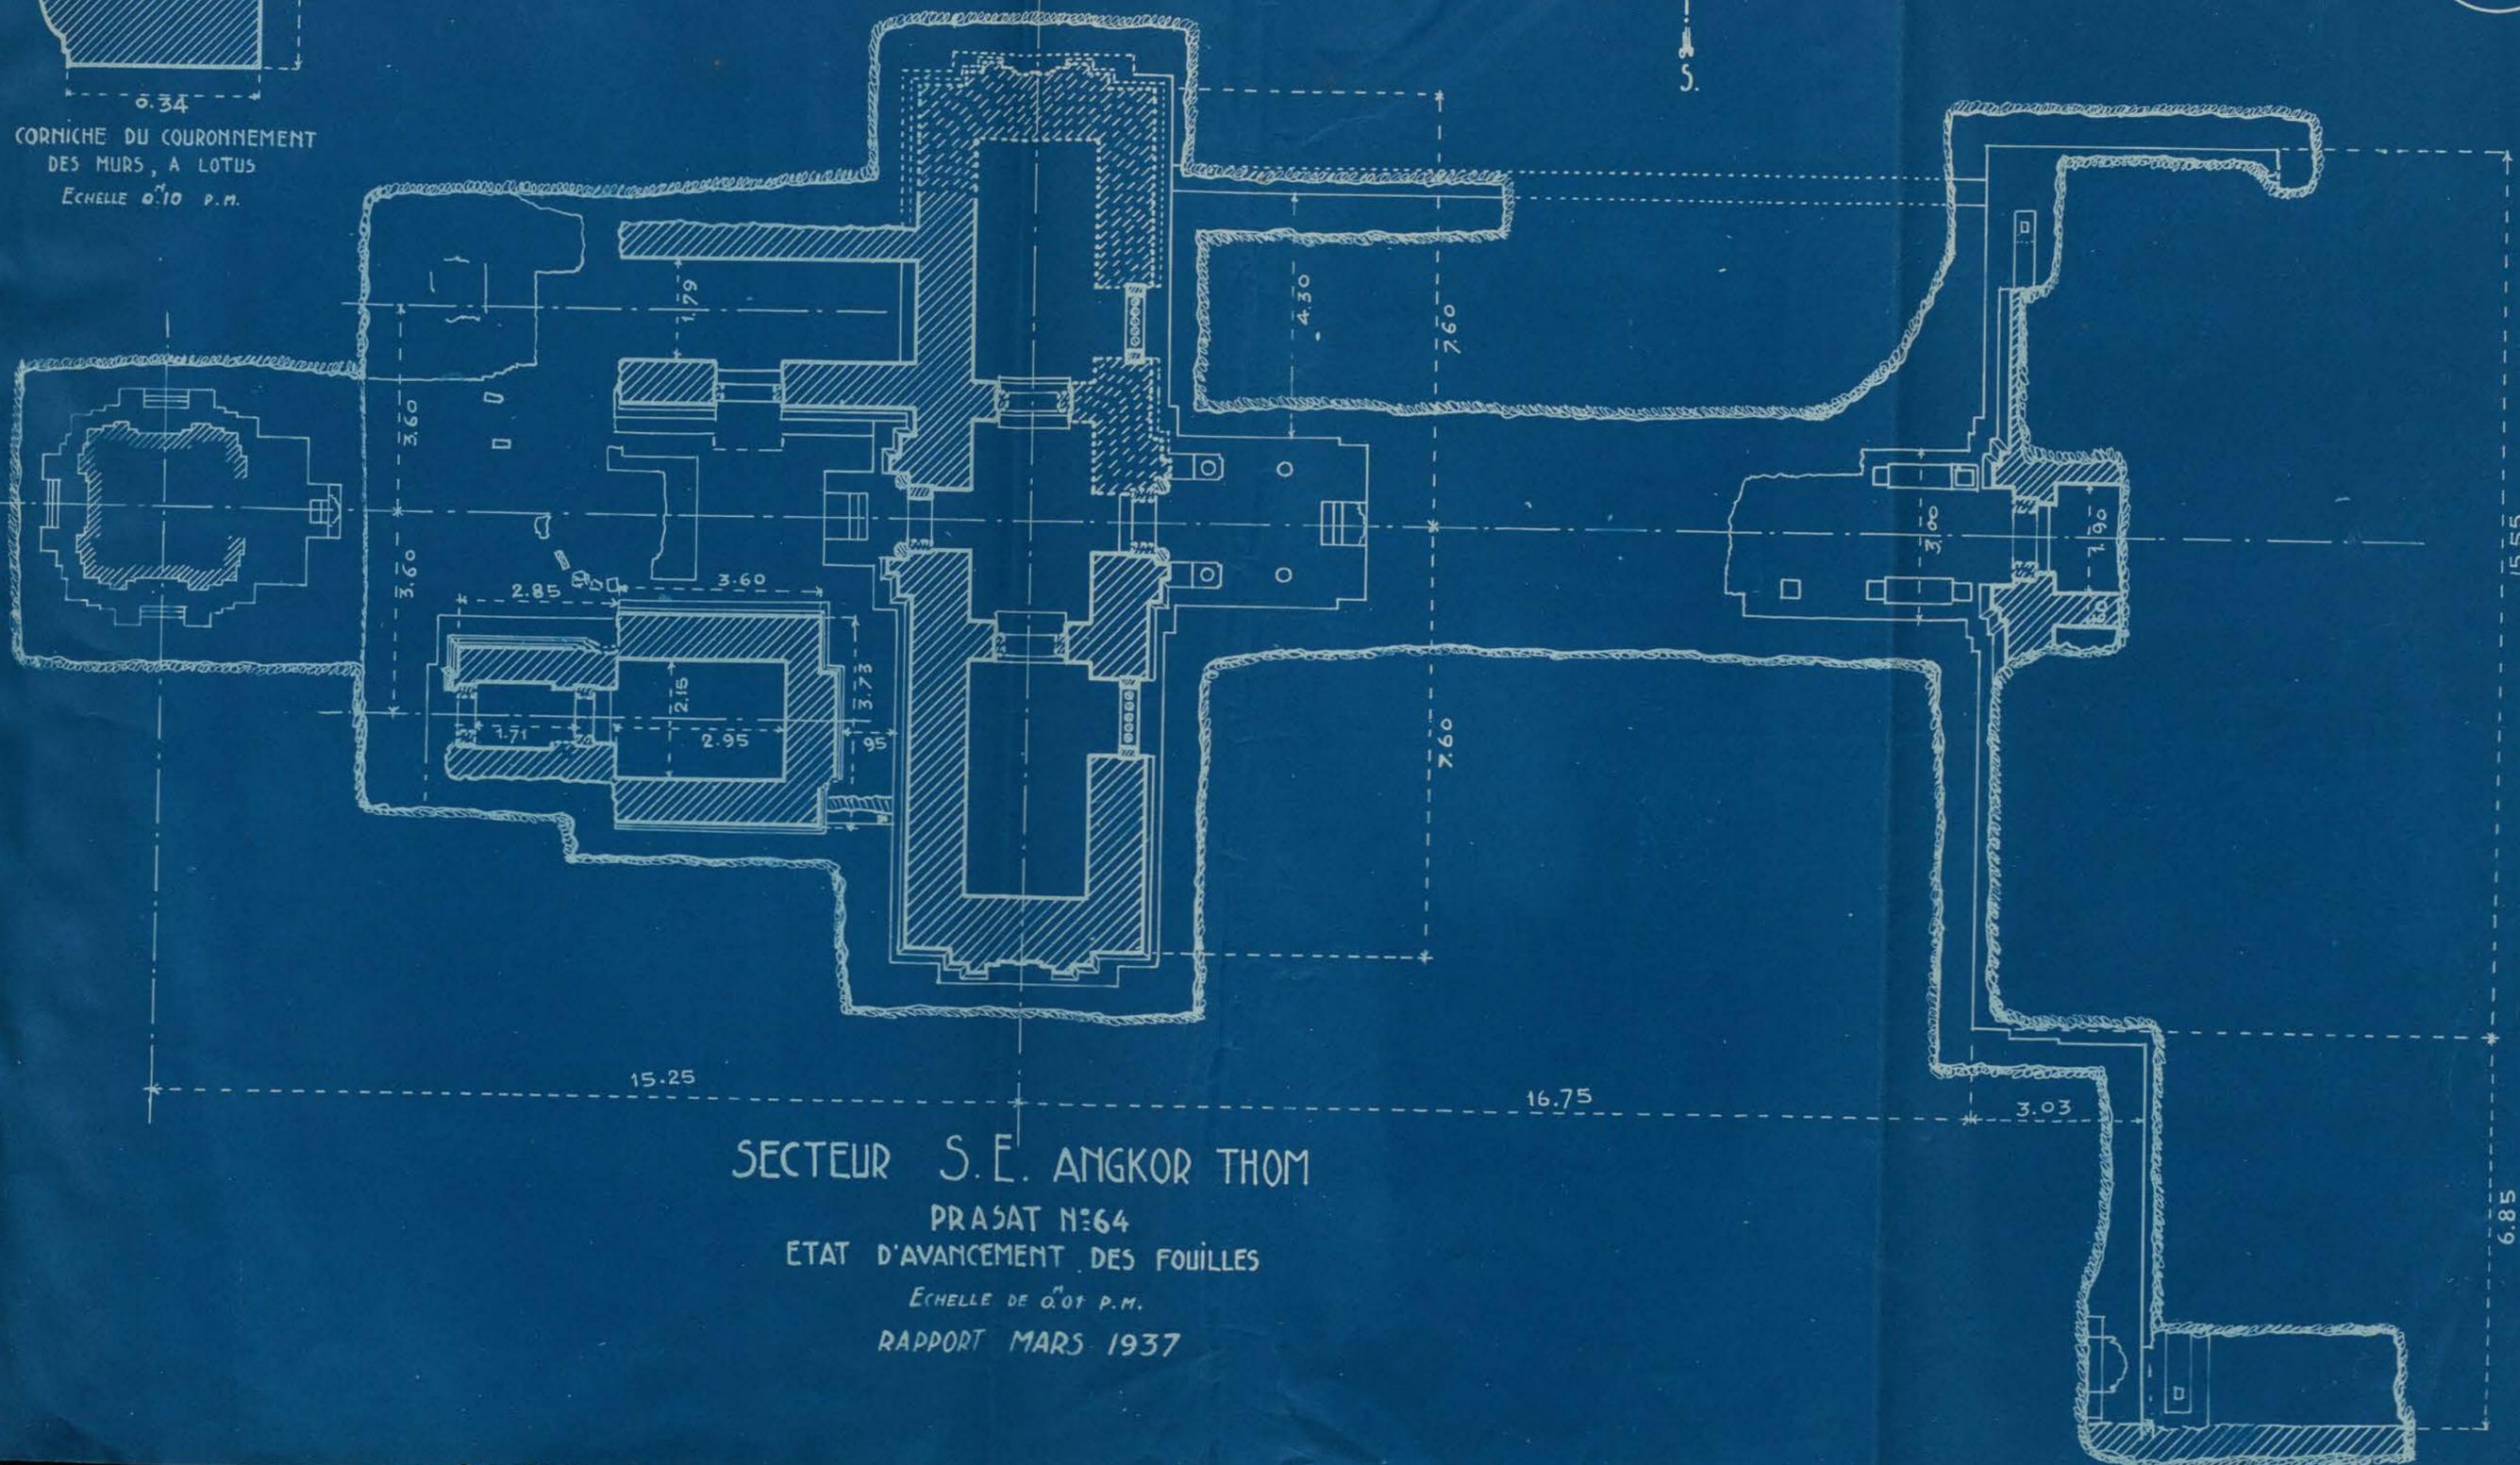
SECTEUR S.E. ANGKOR THOM
PRASAT N°64
ETAT D'AVANCEMENT DES FOUILLES
Echelle de 0.01 p.m.
RAPPORT MARS 1937

du terrain entre le prasat et le premier pavillon
 L'exploration/rectangulaire N.-S. signalé au rapport de Février a mis à jour, à égale distance de l'axe E.-O. et parallèlement à lui, deux corps de bâtiment de faible dimension disposés sans symétrie: l'un, au S. de l'axe, séparé de la face O. du pavillon par un boyau d'un mètre terminé au S. par une porte, se composait d'une cella précédée d'un petit vestibule ouvert à l'O. - l'autre, accolé au pavillon par son petit côté, était d'une seule pièce ouverte au S.. Il s'étendait peut-être vers l'O., où des traces de dallage en briques subsistent, comme, sur l'axe principal de passage, des restes de plate-forme en latérite avec petits emmarchements de grès.

Poursuivant nos recherches à l'E. du premier pavillon et selon l'axe général E.-O., nous n'avons pas tardé à trouver, à une dizaine de mètres de distance, l'amorce d'une terrasse dallée de grès, de 3m00 de largeur. En bordure, des cavités à

section carrée, espacées d'1m50 d'axe en axe, devaient servir de logement à des poteaux de bois formant galerie couverte, et deux pierres d'1m00 de longueur sur 0m35 de hauteur, semblant in situ, garnissaient la dernière travée.

Au fond de celle-ci, encadrement de baie donnant accès à un petit vestibule d'1m90 de large, et façade N.-S. d'un nouveau pavillon de même nature que le premier, avec soubassement de grès et socle en briques, et paraissant de même importance (15m50 de longueur environ). Sur sa face latérale S., à 3m00 E. de l'angle S.-O., bâtiment en aile avec baie d'entrée O. à 6m00 et, en vis-à-vis, un petit seuil tourné vers l'E. avec marche en accolade, amorce d'une autre construction. Enfin, au N. de l'axe E.-O. et à 0m60 de l'angle N.-O., assise de mur en grès paraissant rejoindre le premier pavillon, puis une baie face à l'O.

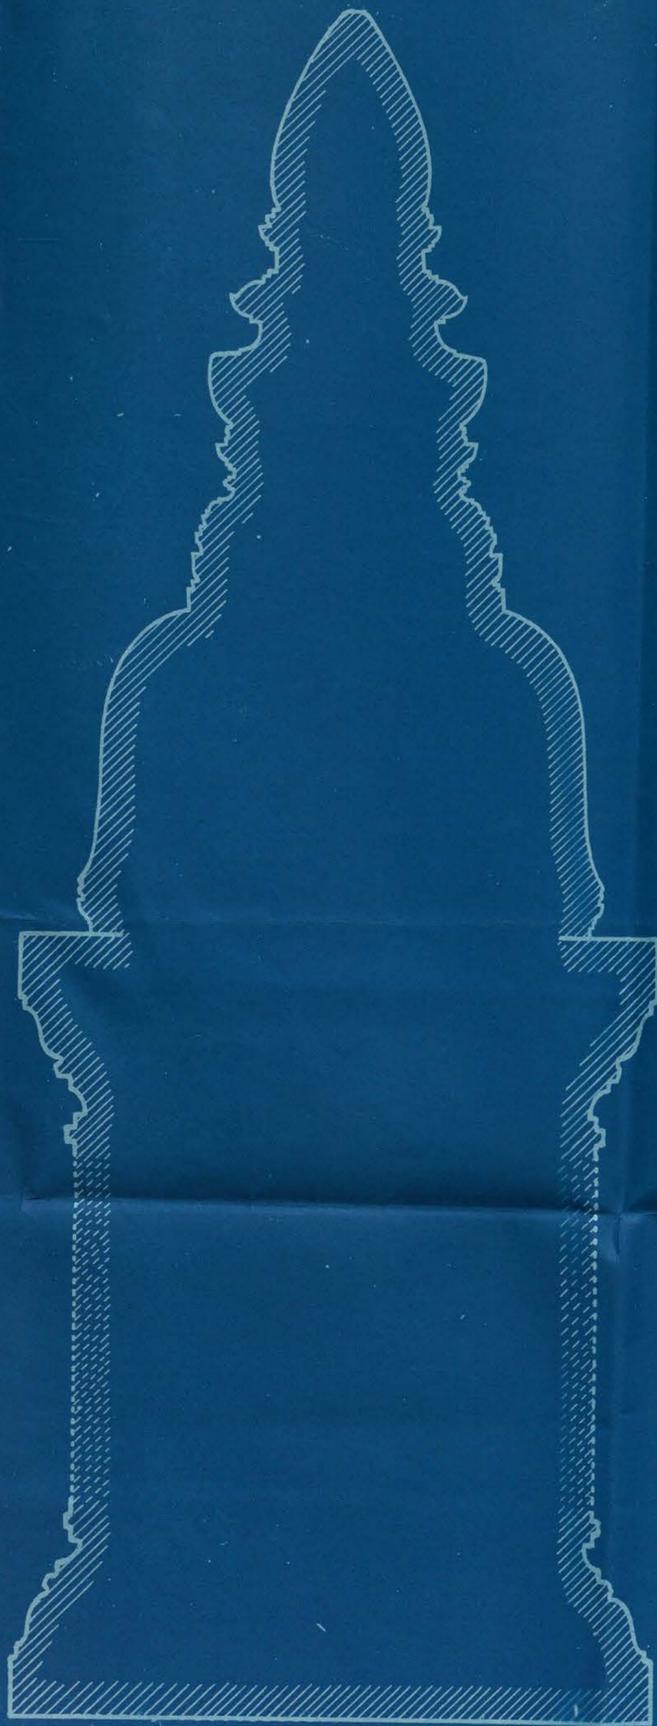
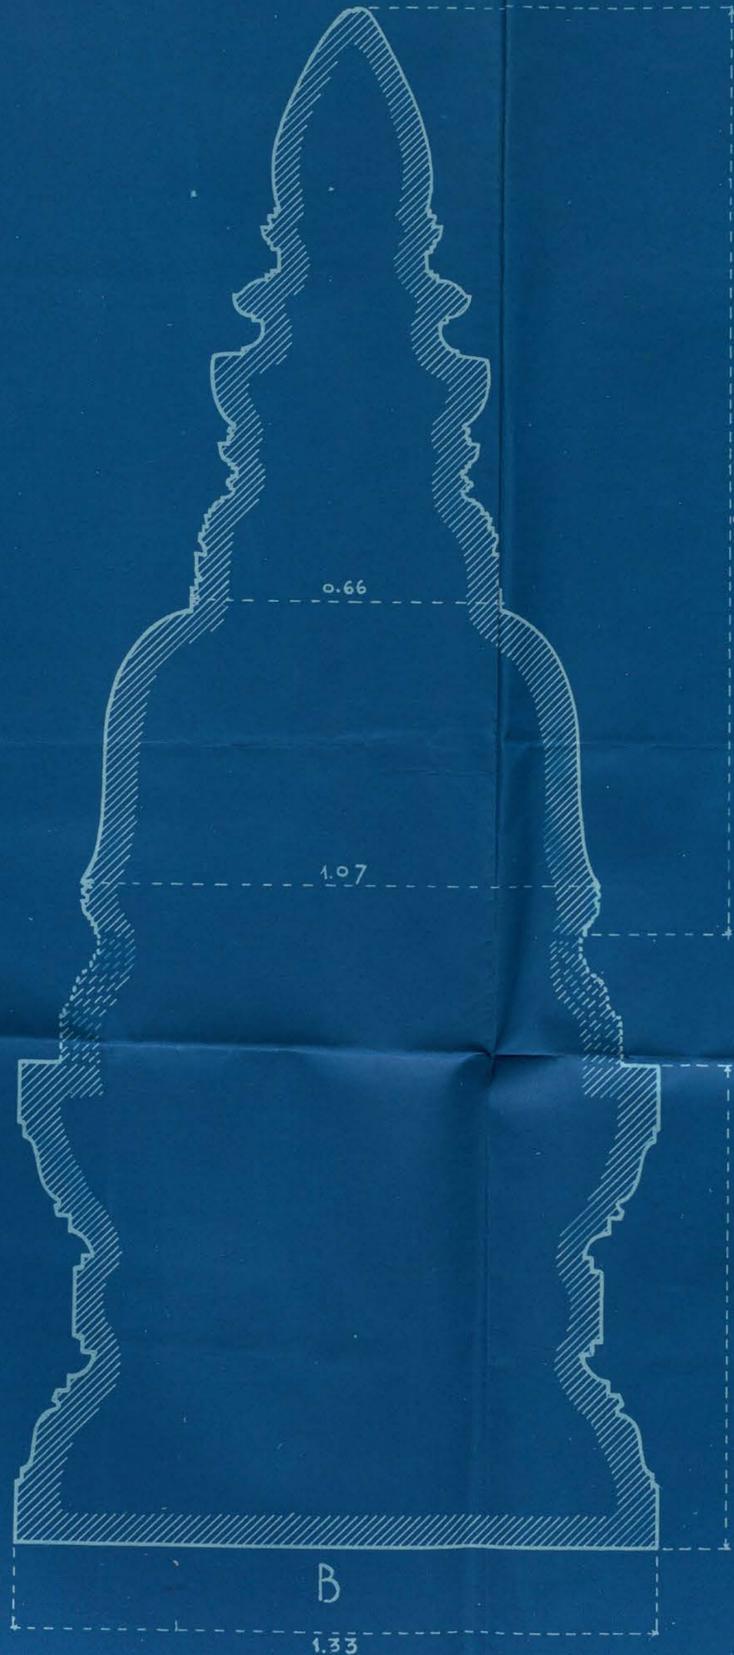
PRASAT SASAR SDAM (ROLUOS)

A proximité, en trois assises se raccordant, un motif d'1m00 à la base sur 1m90 de hauteur, composé d'un dôme à huit pans à profil de doucine renversée, entièrement sculpté, surmonté d'une partie moulurée à lotus et d'un épi en ogive. Nous avons d'abord cru à un couronnement de tour: mais outre que le poids en serait considérable, la présence de fines sculptures et surtout d'images du Buddha (toutes bûchées) sur le dôme nous paraît

incompatible avec l'idée d'une architecture d'extérieur. Des quatre buddhas, abrités sous une niche, l'un est sous nâga, les trois autres sous l'arbre de la bodhi. Les panneaux décoratifs comportent une tête de Rahu à la partie haute, d'où pendent des motifs à feuillages et hampes inversés.

Il semble qu'il manque entre le socle et la base du dôme un élément qui n'aurait pas été retrouvé: nous avons indiqué en pointillé sur notre croquis deux solutions possibles.

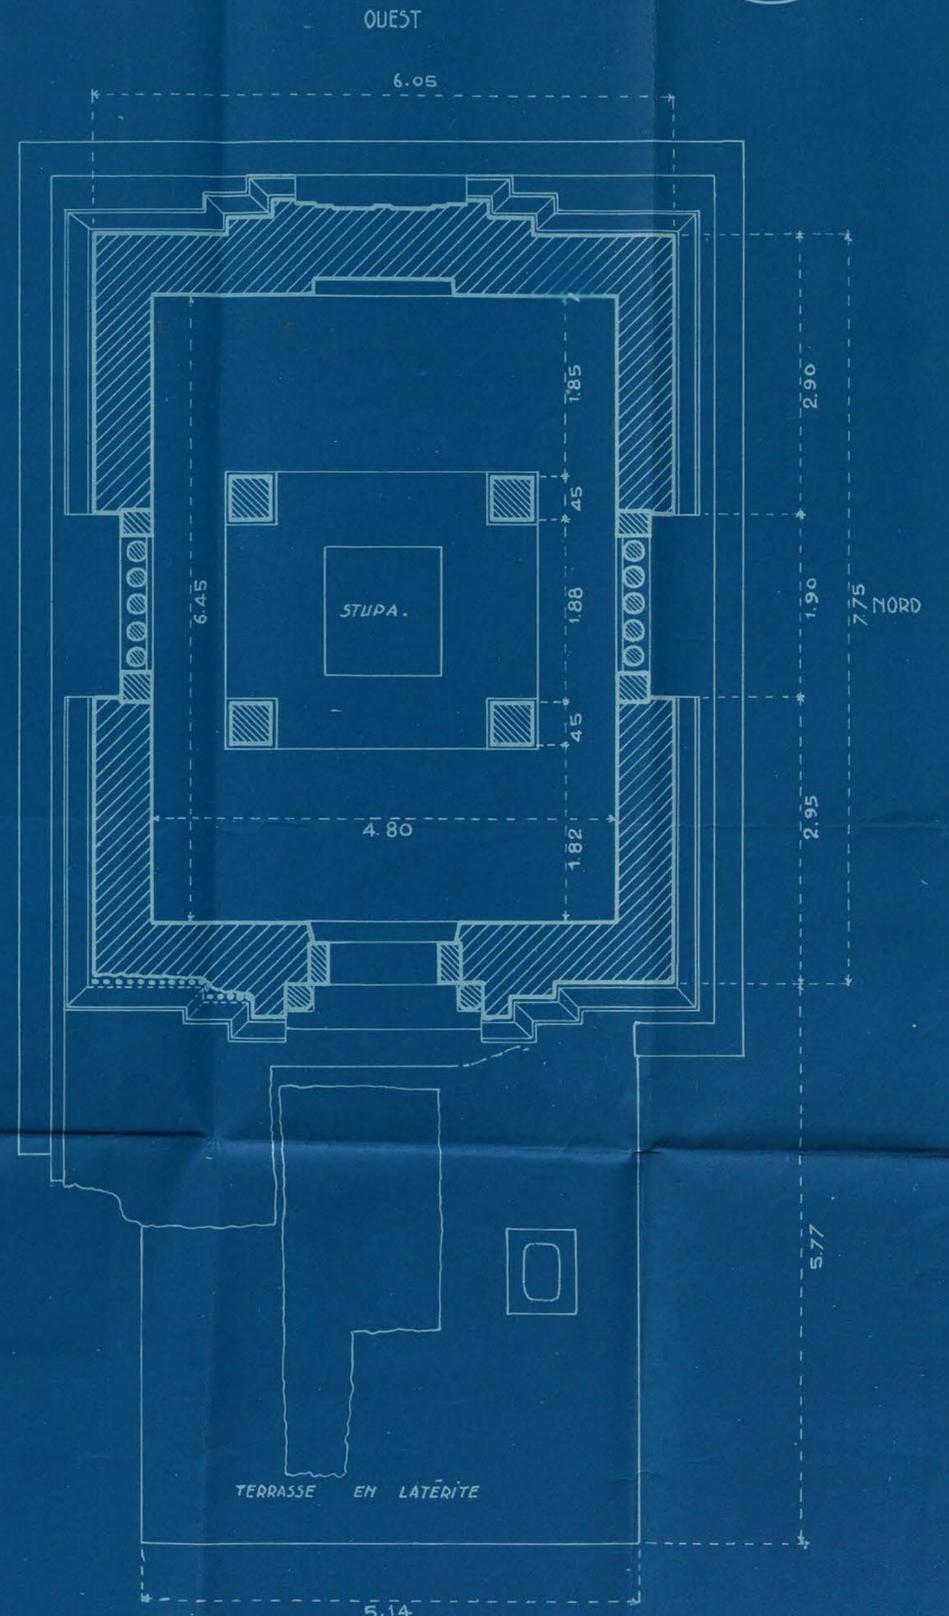
EST
PLAN

A l'extérieur, devant la face E., se trouvait une terrasse en latérite de 5m35 de longueur sur 5m10 de largeur. A proximité immédiate, mais sans que l'on pût leur assigner un emplacement précis, ont été déterrés deux piliers carrés de 0m42x0m42x3m00 h^r,

Au centre du monument, sur socle carré en deux assises, d'1m35 de côté, l'inférieure (seule visible sur la photo N° 4249) à joint axial, l'autre monolithe, recouvrait une cavité carrée de 0m80 de côté, maçonnée seulement dans l'épaisseur du dallage en latérite. Fouillée jusqu'à 3m00 de profondeur, elle n'a donné qu'un corps de buddha assis (h^r 0m30) à nâga brisé, et un fragment de tête moulurée cylindrique dans le genre de celles trouvées au prasat Kravan: peut-être un crochet de velum ?

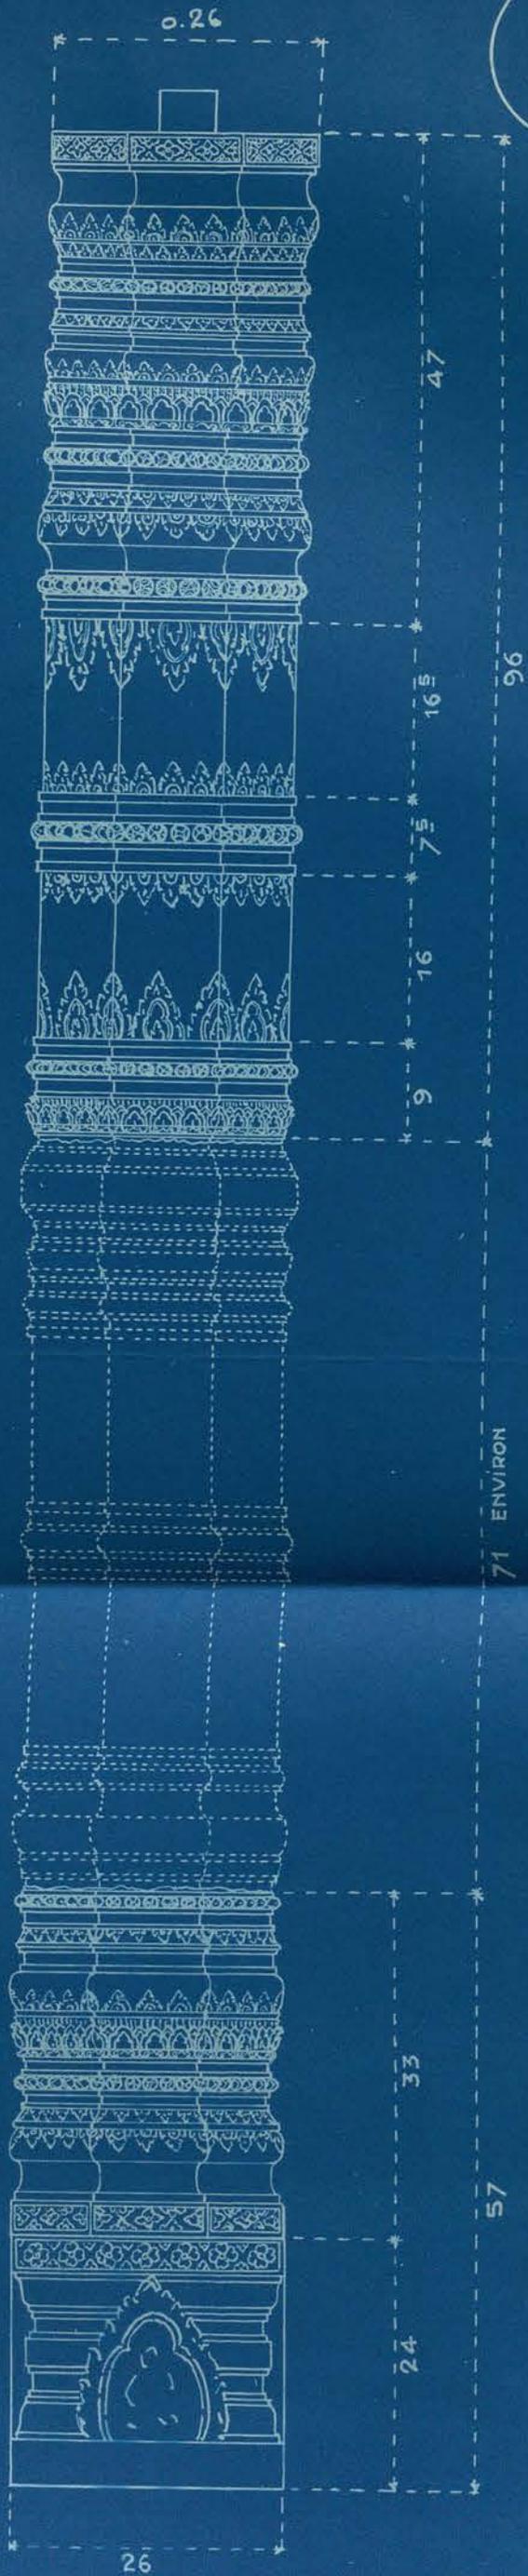
BENG VIEN (DAMDEK)

— des fragments de grosses colonnettes octogonales (largeur

0m26) à larges nus, de même époque -

Le monument apparaissait sous l'aspect d'une cuvette entourée d'un talus et formant un carré d'environ 8m00 de côté. Au fond émergeaient deux piédroits inscrits, un piédestal, et quelques blocs, avec, alentour, trois torsos de statues masculines gisant sur le sol.
