11
ECOLE FRANCAISE D'EXTREME-ORIENT

Conservation du Groupe d'Angkor

RAPPORT SUR LES TRAVAUX EXECUTES DANS LE GROUPE

D'ANKOR PENDANT LE MOIS DE DECEMBRE 1935.

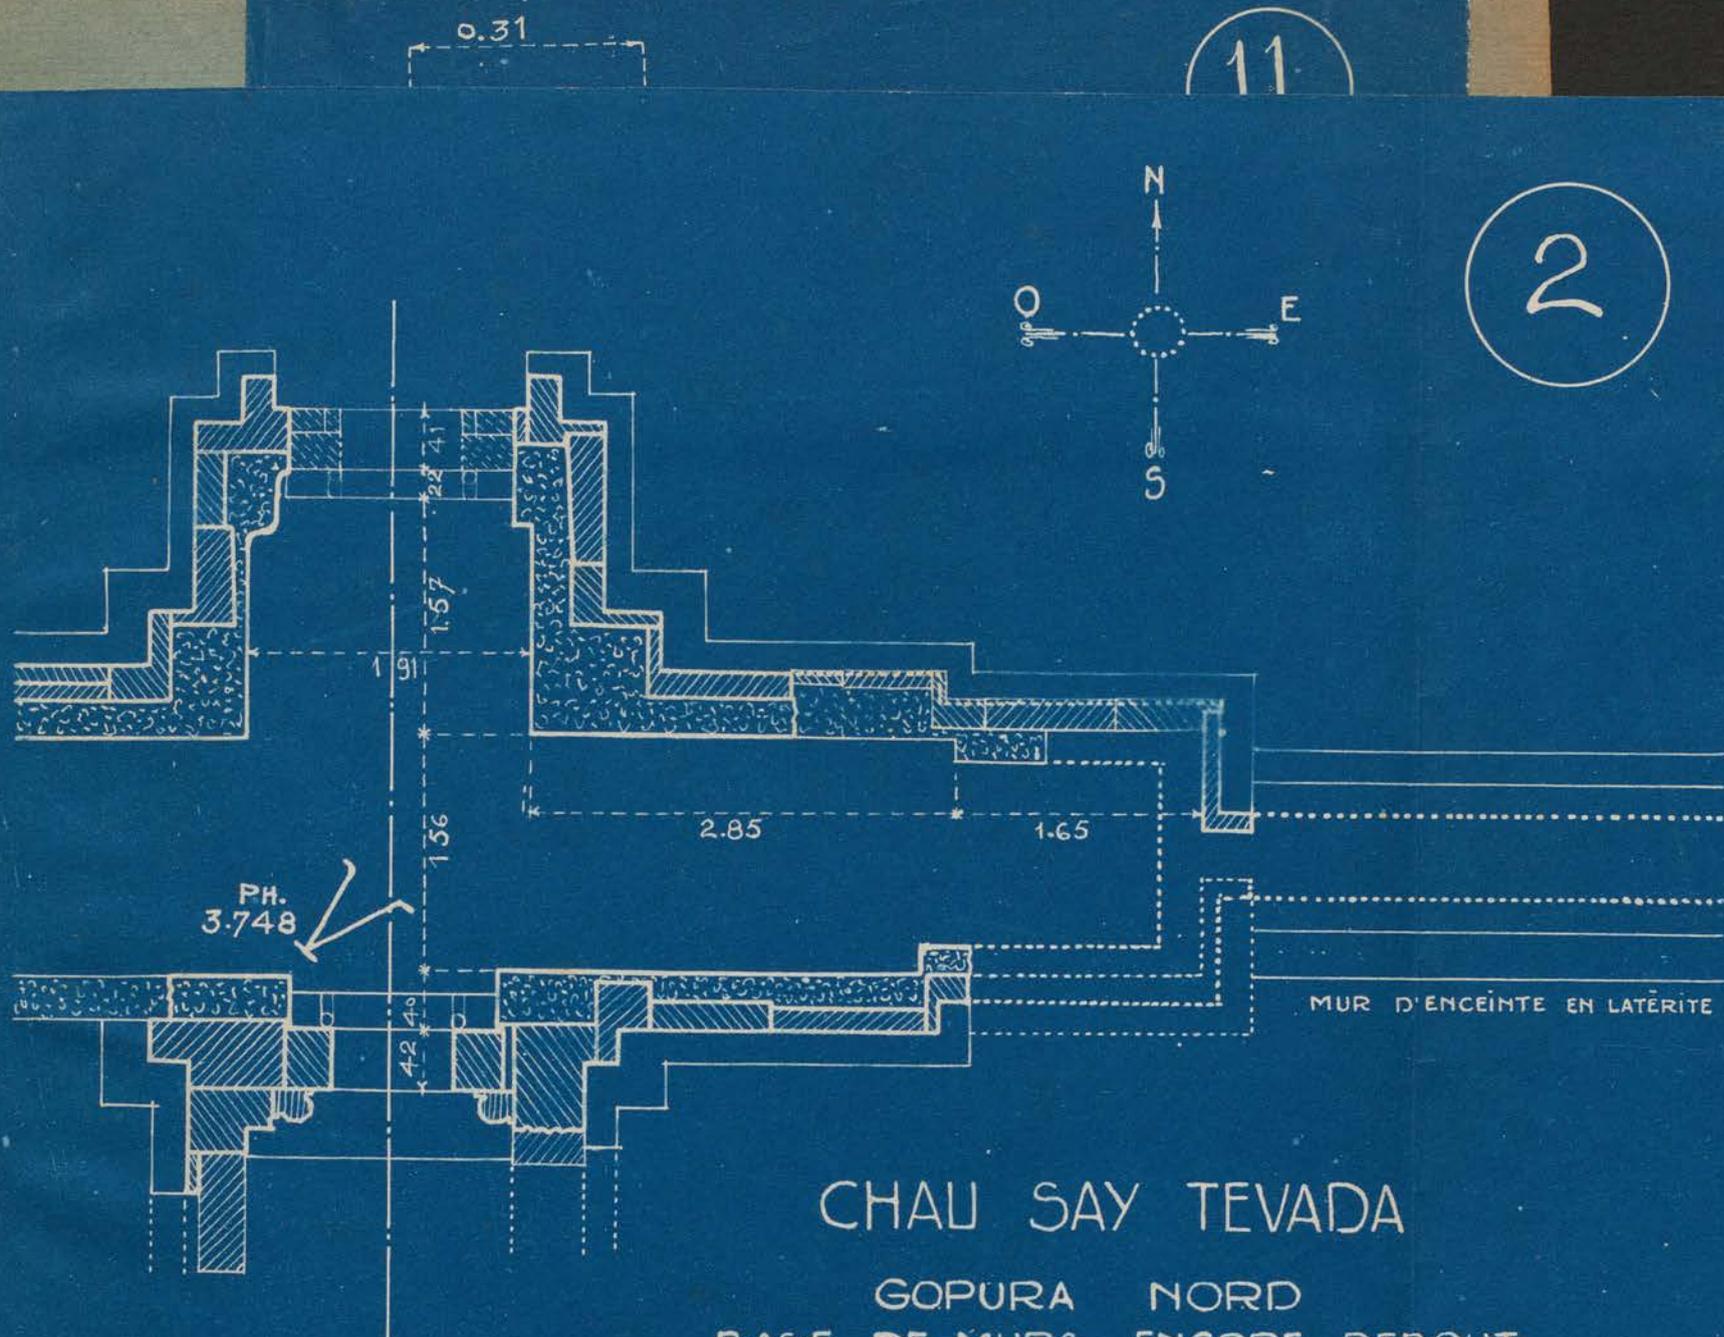
GOPURA NORD
BASE DE MURS ENCORE DEBOUT

A titre d'exemple de la façon de construire des Khmers qui plaquaient leur parement extérieur en grès contre une maçonnerie intérieure en latérite j'ai pris la photo 3748 du mur d'angle du Gopura Nord de ce temple qui semble arasé de niveau pour donner une coupe où les deux matériaux apparaissent nettement. Le relevé du croquis 2 complète le renseignement donné par la photographie. La minceur de certaines dalles de grès en parement extérieur sans aucun système d'attache à la maçonnerie intérieure Est un défi à la logique

CHAU SAY TEVADA

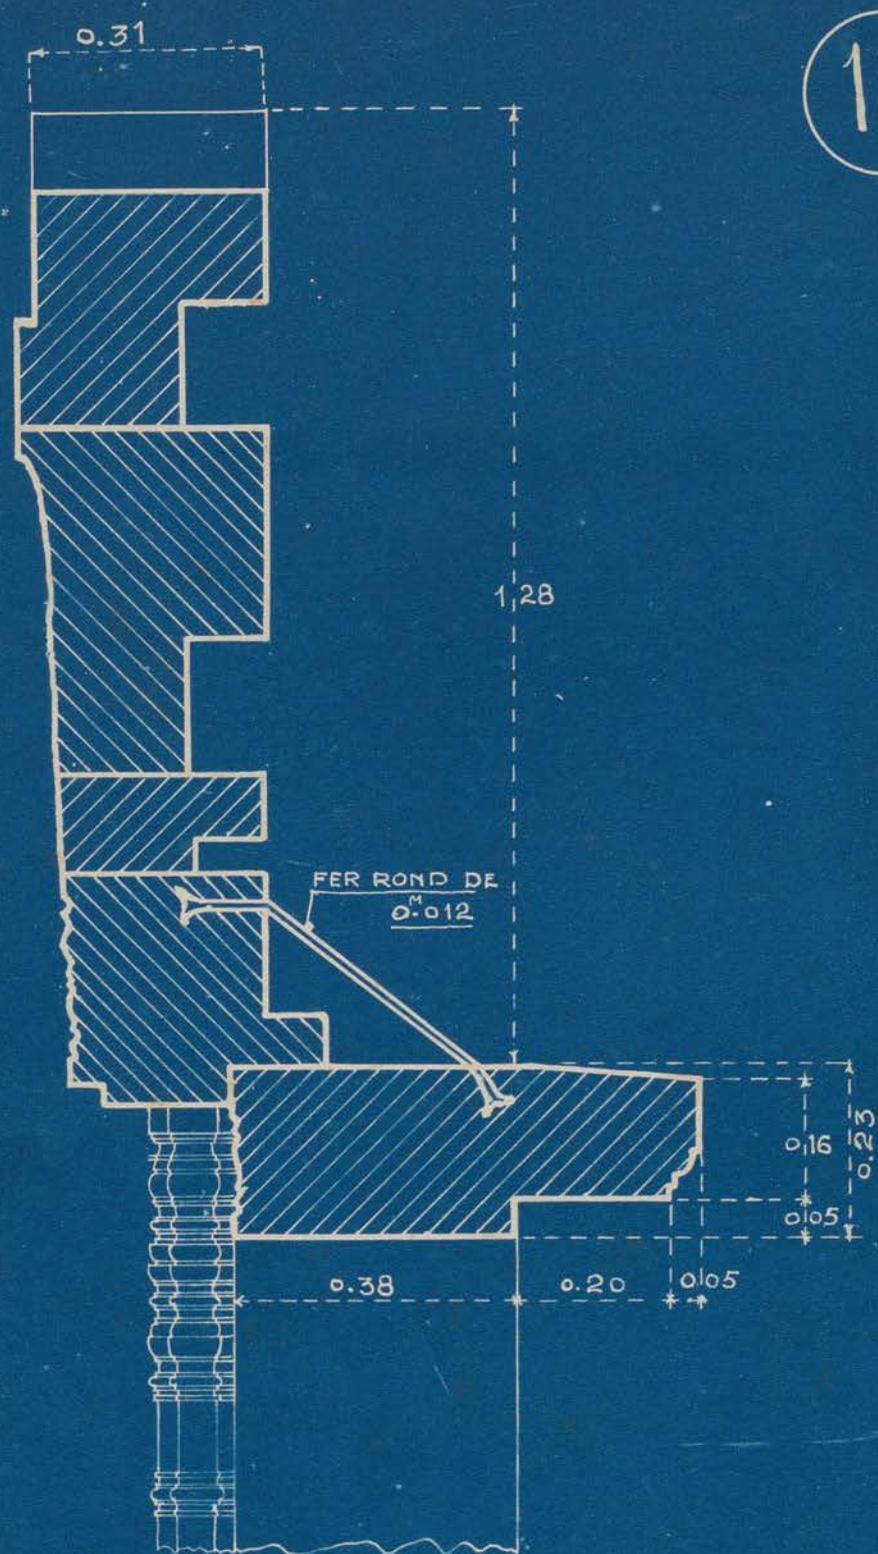
BANTĂY - SREI
(GOPURA 2 EST)
COUPE SUR LE FRONTON
INTÉRIEUR DE LA FAÇADE EST
ECHELLE DE 0.10 P.M.
RAPPORT DECEMBRE 1935

On peut voir sur la planche sus-indiquée que ce fronton placé directement au dessus de la porte (sans le linteau habituel qui cependant est figuré dans le décor au bas, voir planche 3I op. cit.) est ~~remonté~~ remonté d'un second fronton.

On la remise en place du fronton inférieur (celui de la pl. 3I) montre un équilibre si osé, disons le mot si extravagant, dont la coupe du croquis n° II, peut donner une idée qu'il a fallu me livrer à tout un système de cramponnage

agrafages, chaînages pour en rendre l'équilibre plus stable. Je ferai ensuite mettre un bétonnage plein au dessus du cadre de la porte pour remplacer le remplissage en briques que (je le suppose) les khmers avaient dû exécuter à cet endroit et qui vient expliquer la bizarrerie des échancrures au dos
